Objet : Demande d'accès n° 2022-05-042 – Lettre de réponse

La présente fait suite à votre demande d'accès, reçue le 28 avril dernier, concernant les rapports d'inspection du centre de compostage Gazon Savard située au 3478 RG St-Paul à Chicoutimi pour les années 2015 à 2022.

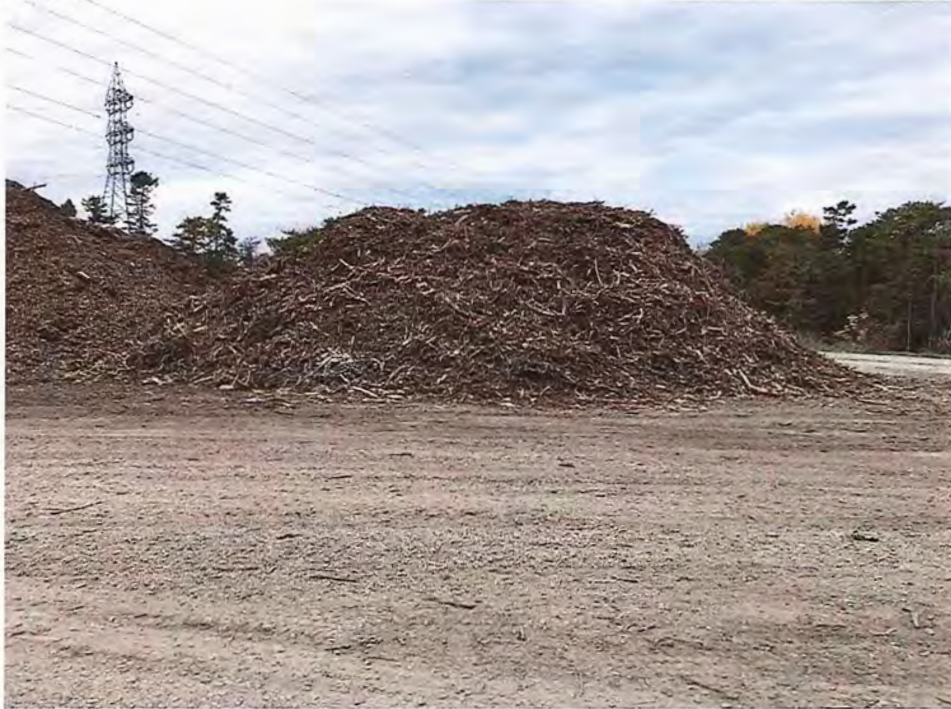
IMG_0151.JPG - Voir site de photo #1 annexe 1
Résidus ligneux

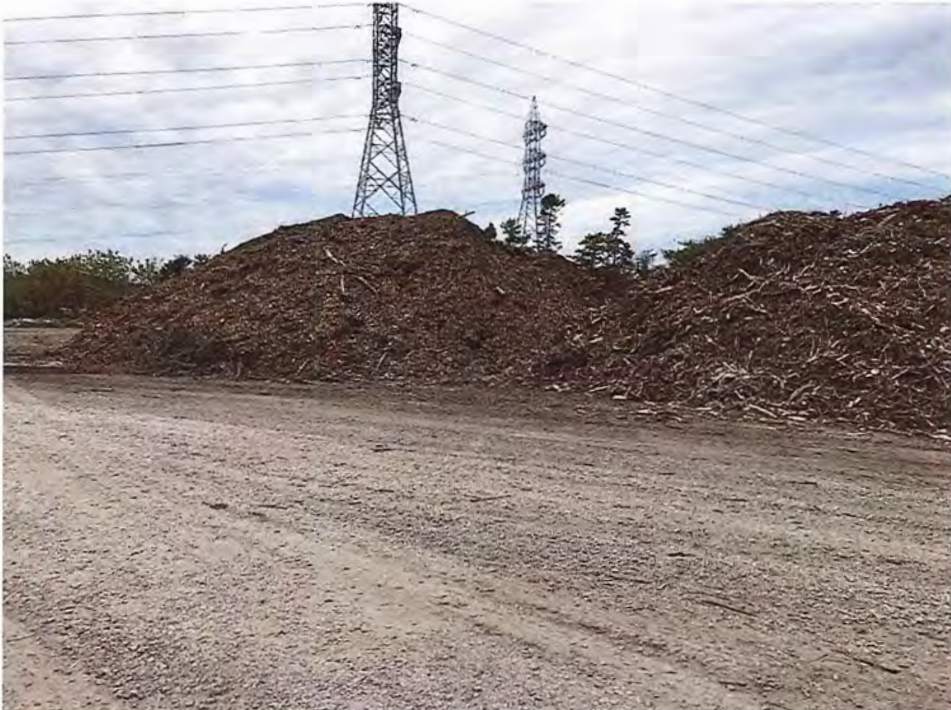
IMG_0152.JPG – Voir site de photo #2 annexe 1
Résidus ligneux

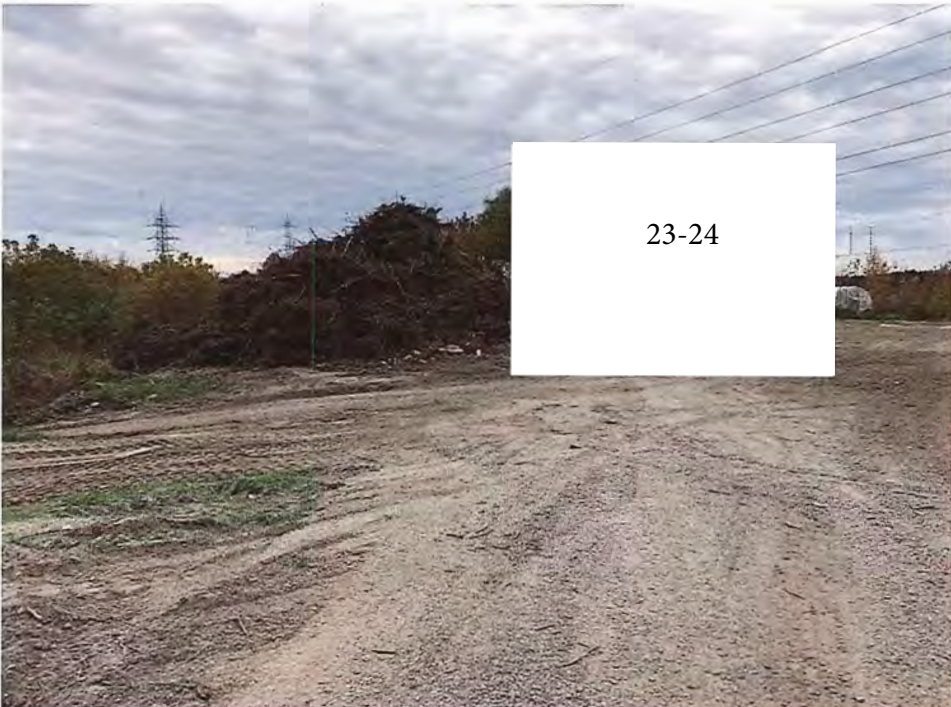
IMG_0153.JPG – Voir site de photo #3 annexe 1
Résidus ligneux

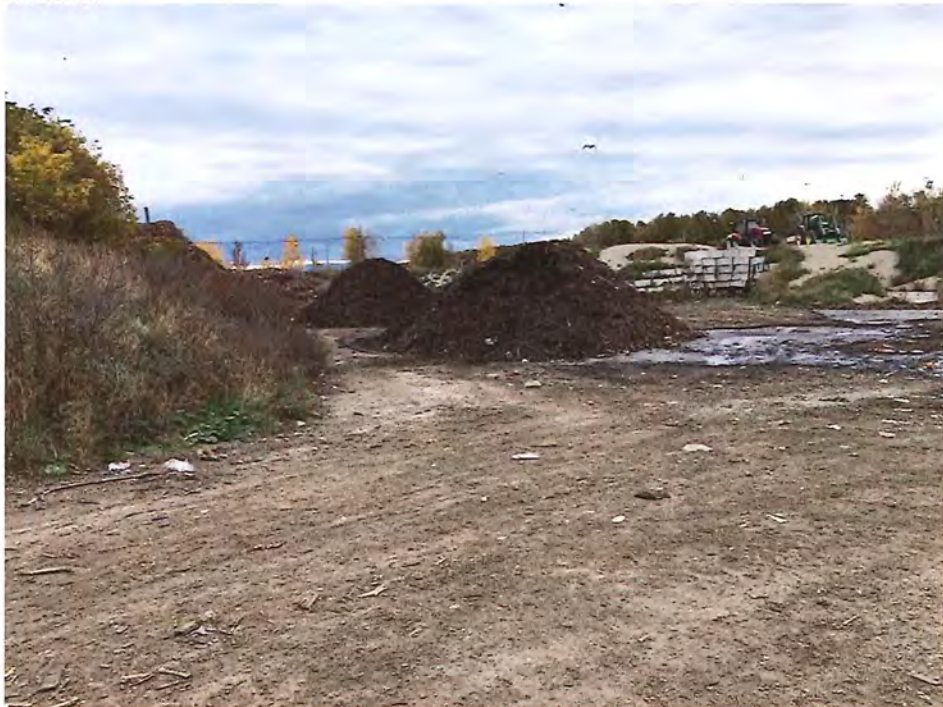
IMG_0155.JPG - Voir site de photo #4 annexe 1
Andains

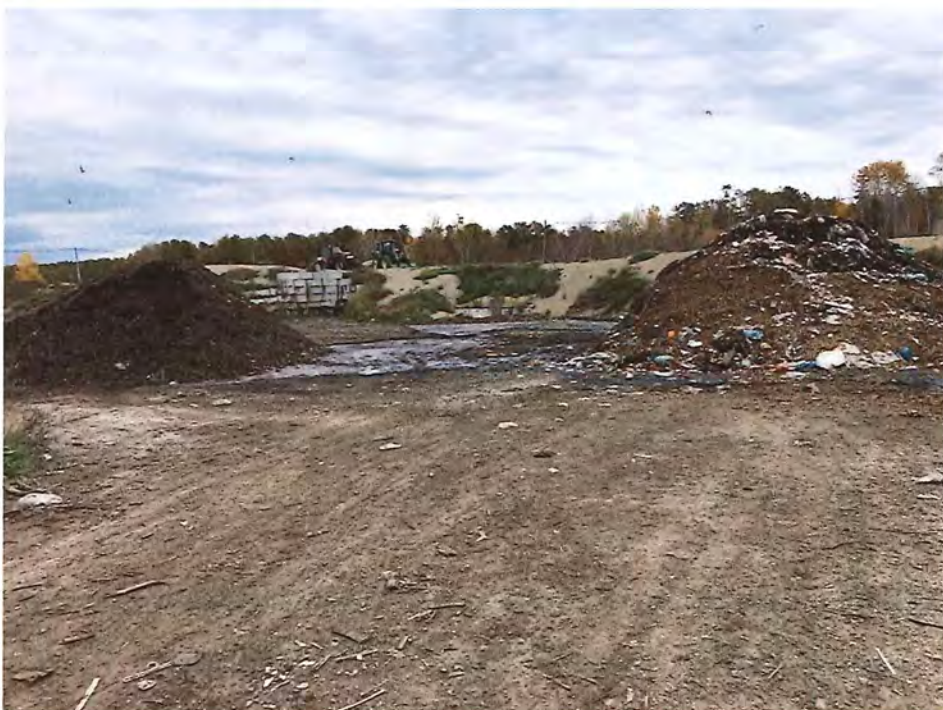
IMG_0156.JPG - Voir site de photo #5 annexe 1
Andains et lixiviats

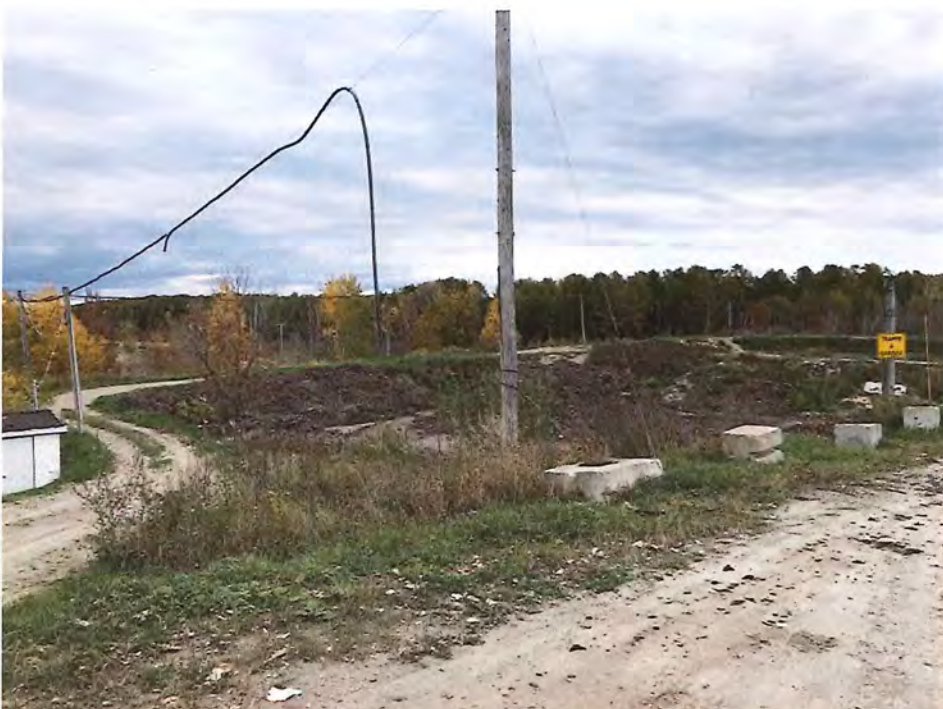
IMG_0157.JPG - Voir site de photo #6 annexe 1
Andains

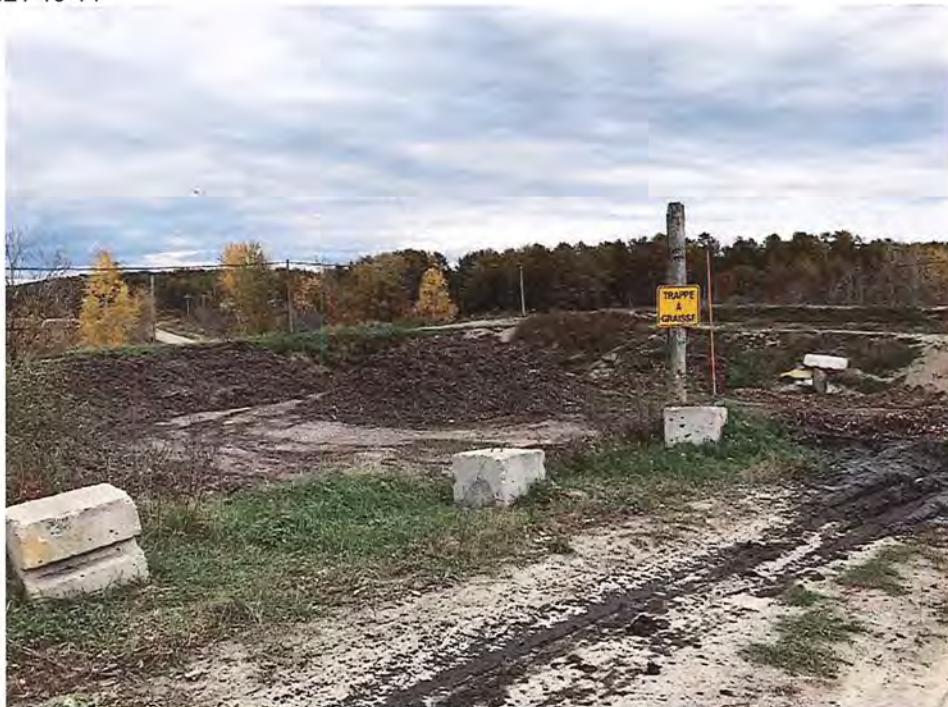
IMG_0159.JPG - Voir site de photo #7 annexe 1
Andains

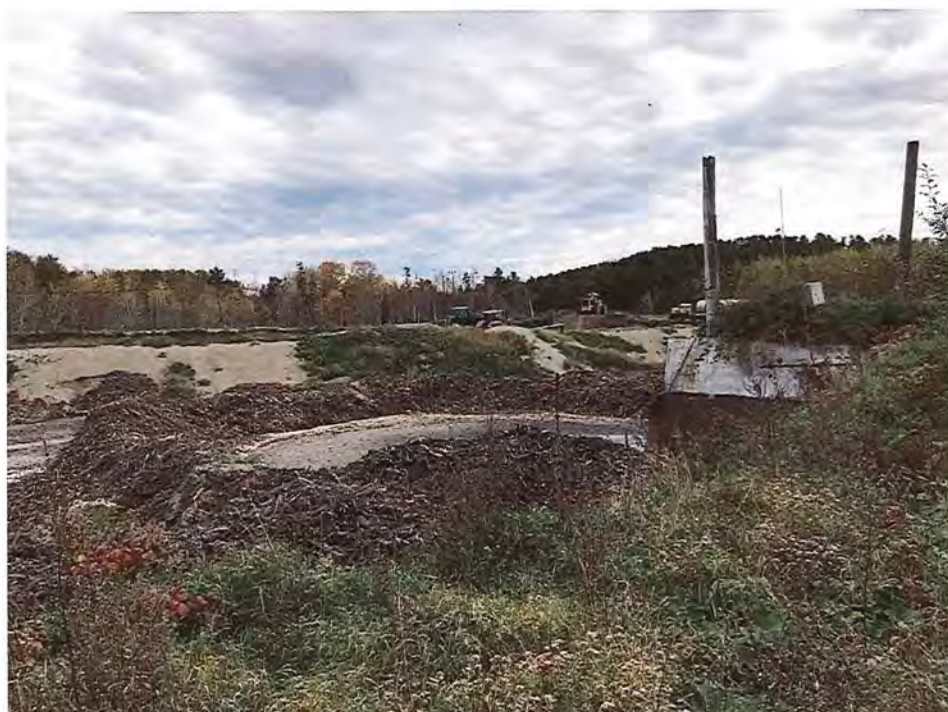
IMG_0160.JPG - Voir site de photo #8 annexe 1
Boues et trappe à graisse

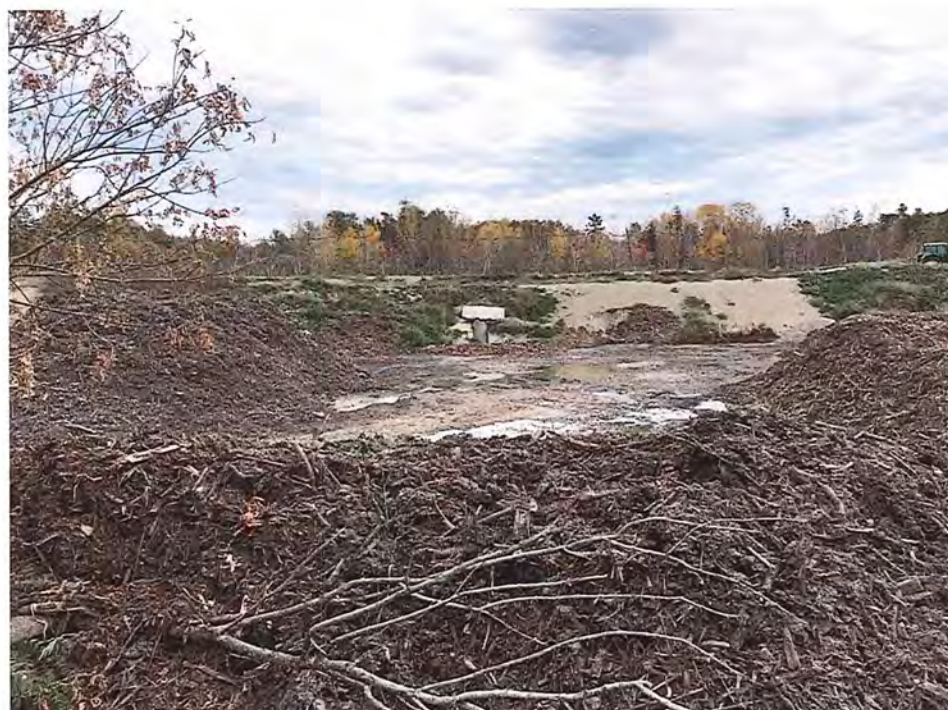
IMG_0161.JPG - Voir site de photo #9 annexe 1
Andains sur les murs internes

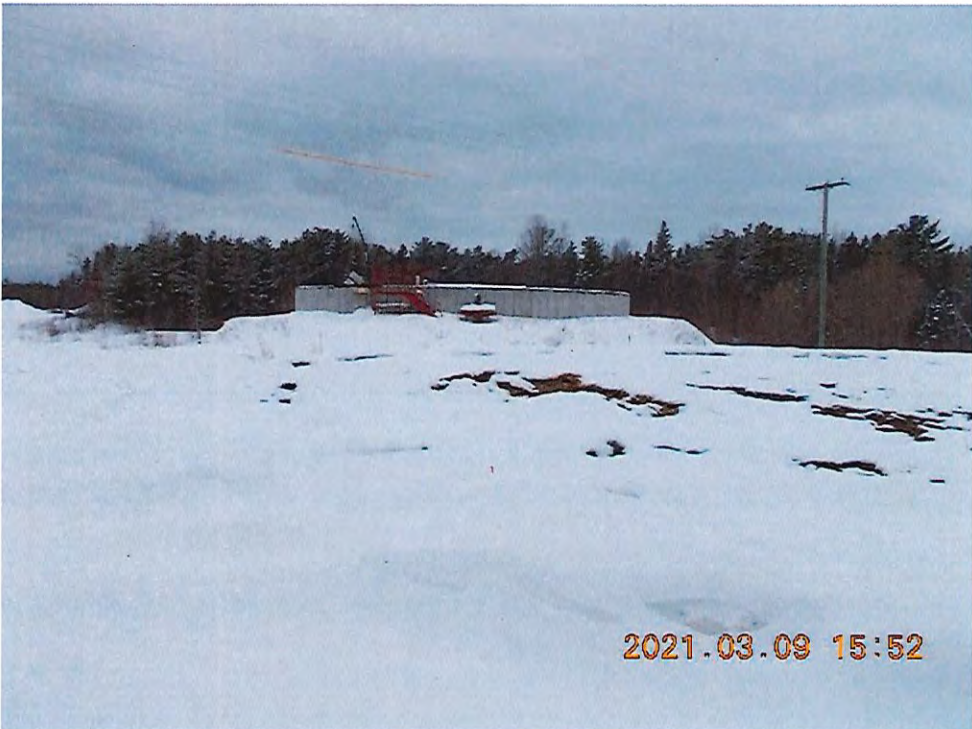
DSCN1395.JPG – Bassin d'aérateur – Voir site #2 annexe 1

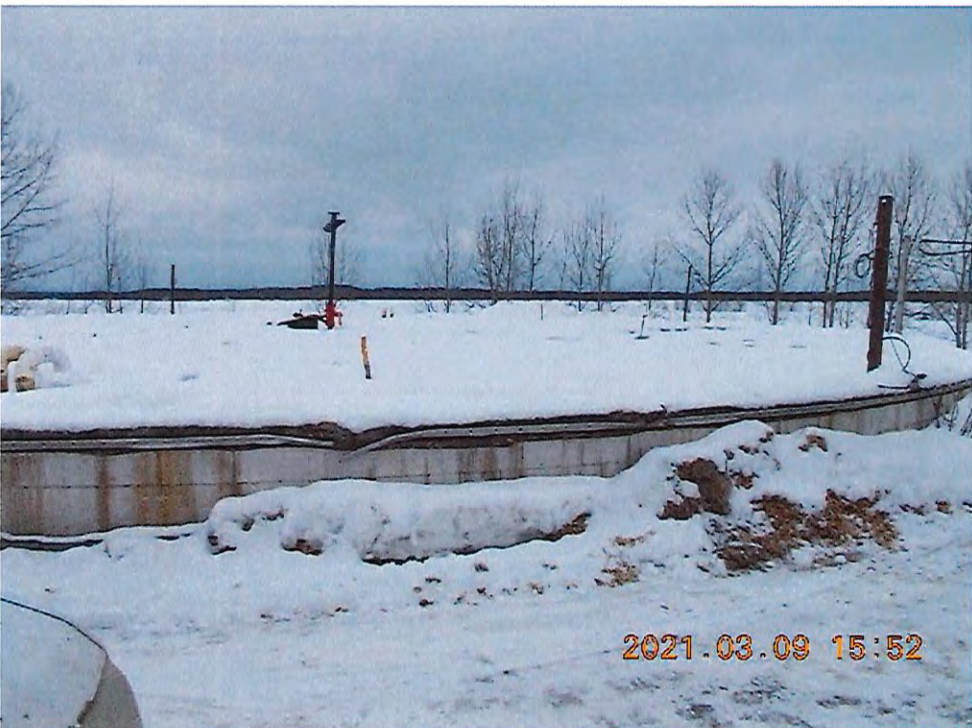
DSCN1396.JPG – Une des unités Biosor ou biofiltre – Voir site #3 annexe 1

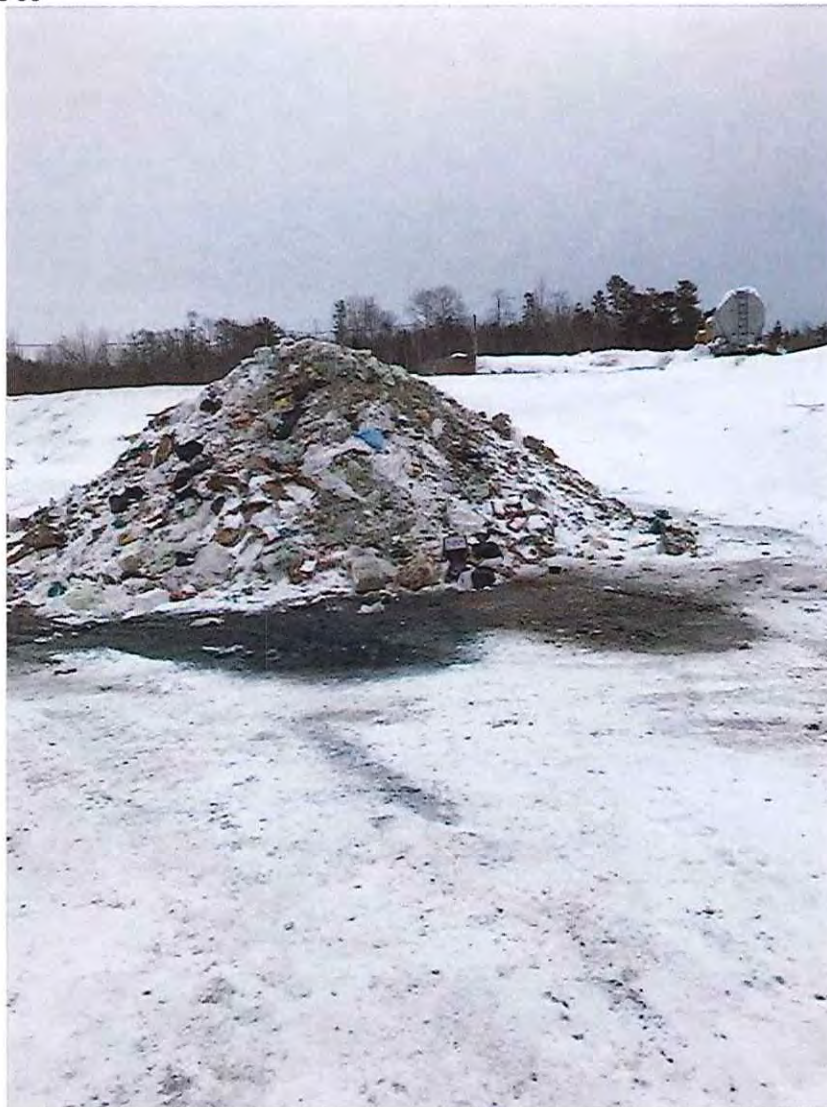
- Amas de résidus ICI présent (voir photo IMG_0281) ;
- Amas comprenant un mélange de différentes matières organiques (fruits, légumes, viande,...) en plus de cartons et de sacs de plastique fermés contenant des matières sans peu de conditionnement ;

IMG_0281.JPG – Voir photo #1 annexe 3
Amas de résidus ICI sur la plateforme #2

J'avise la coordonnatrice des manquements constatés lors de l'inspection du 3 février. Un ANC leur sera transmis. Ils doivent prendre les mesures nécessaires pour corriger la situation le plus rapidement possible. Un plan de mesure corrective devra nous être transmis dans les 30 jours. Une sanction est possible mais le tout sera évalué par la DR. Elle est informée d'une inspection réalisée par un inspecteur UE en soirée, lors de la réception d'une plainte d'odeur. Je lui indique que les matières n'ont pas l'air conditionnées entre le 3 et le 9 février soient la date de mon inspection et celle de l'inspecteur UE.

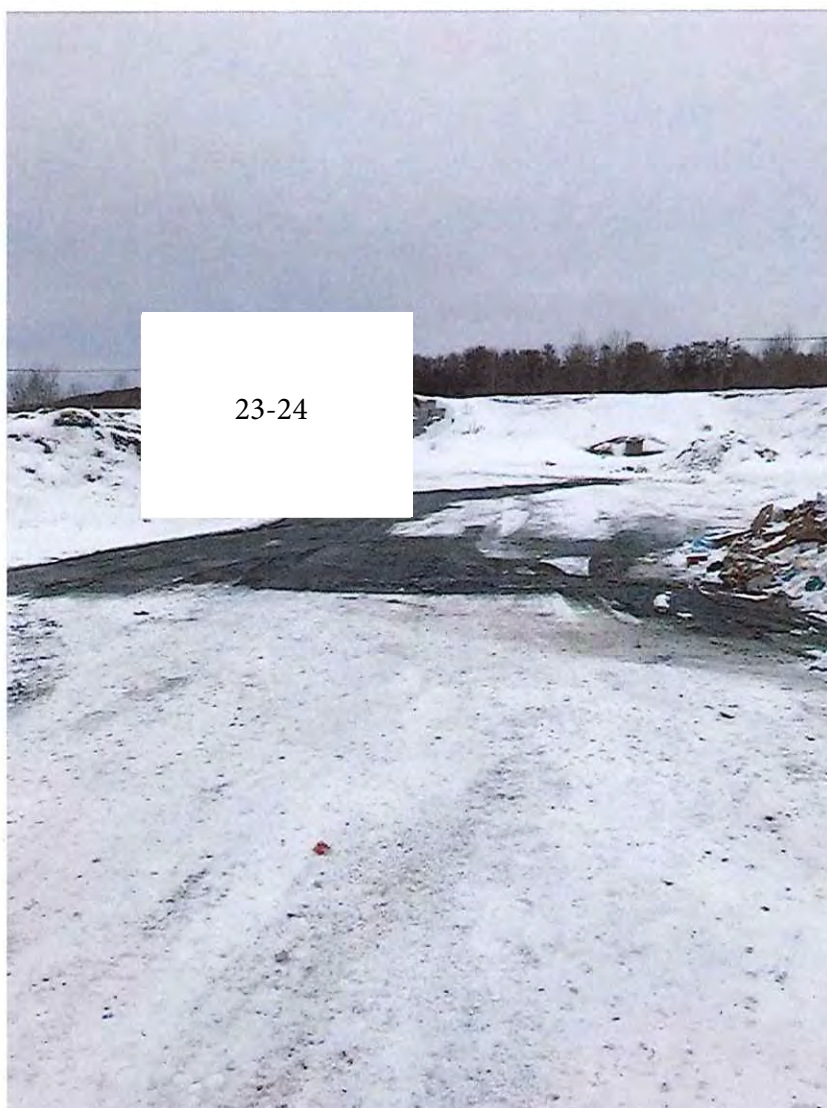
IMG_0282.JPG - Voir photo #2 annexe 3
Matière liquide verte sur la plateforme #2

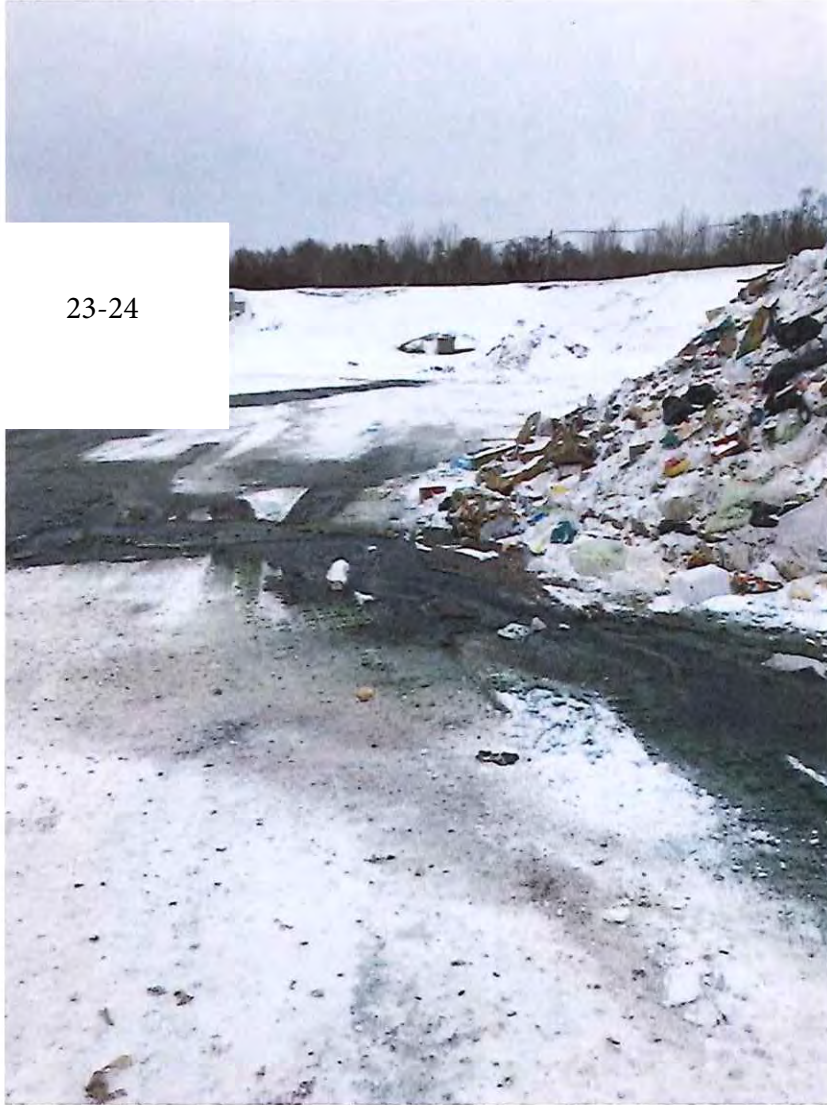
IMG_0284.JPG - Voir photo #3 annexe 3
Matière liquide verte près de l'amas de résidus ICI

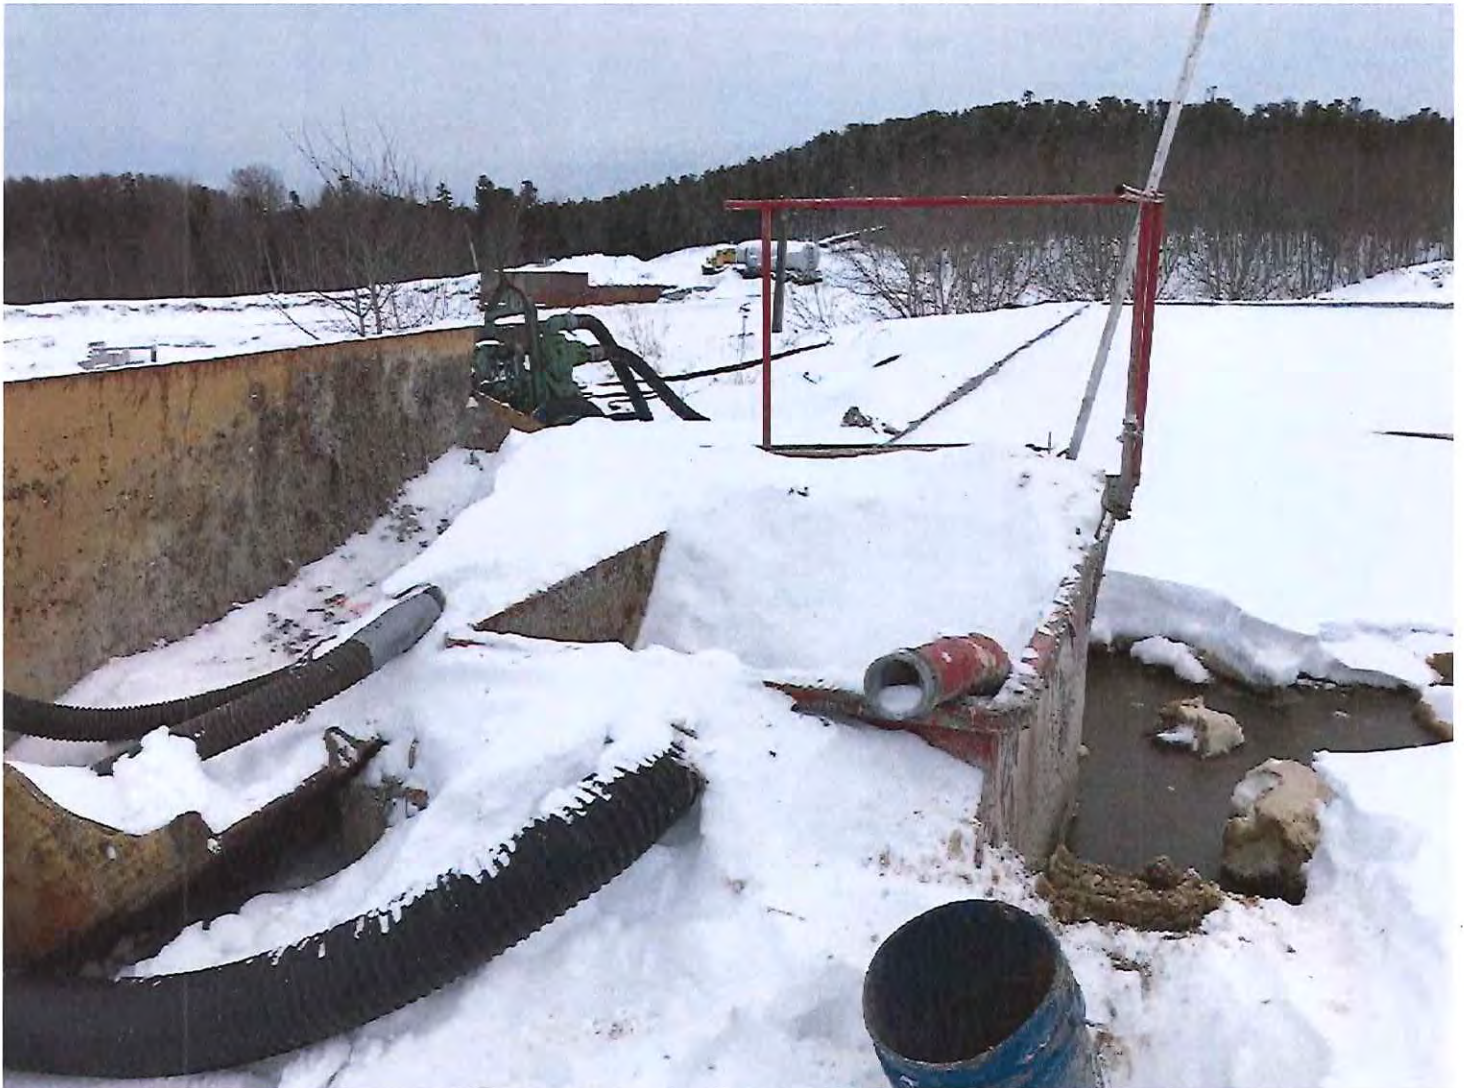
IMG_0286.JPG - Voir photo #4 annexe 3
Bassin de béton boues de fosse septique

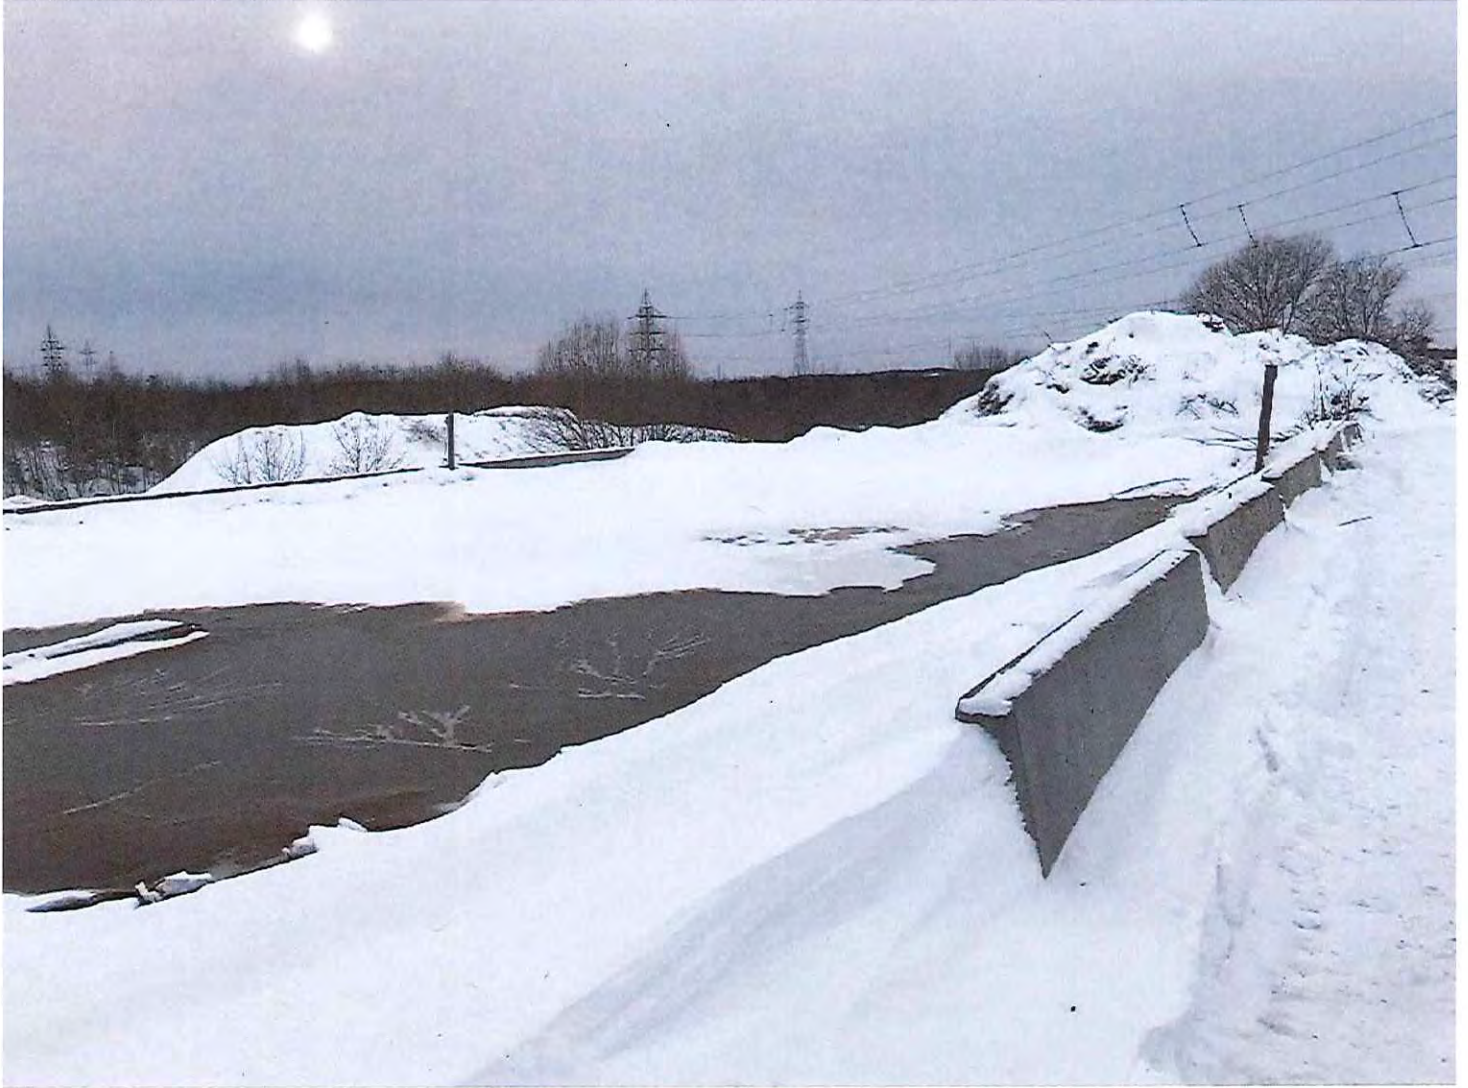
IMG_0287.JPG - Voir photo #5 annexe 3
Bassin de béton boues de fosse septique
