Objet : Demande d'accès n° 2015-12-51 – Lettre réponse

NO.: 346

ORDONNANCE

EXPERTISES HYDROGEOLOGIQUES
et
ETUDE ENVIRONNEMENTALE
de la
CARRIERE LANDREVILLE
BOUCHERVILLE

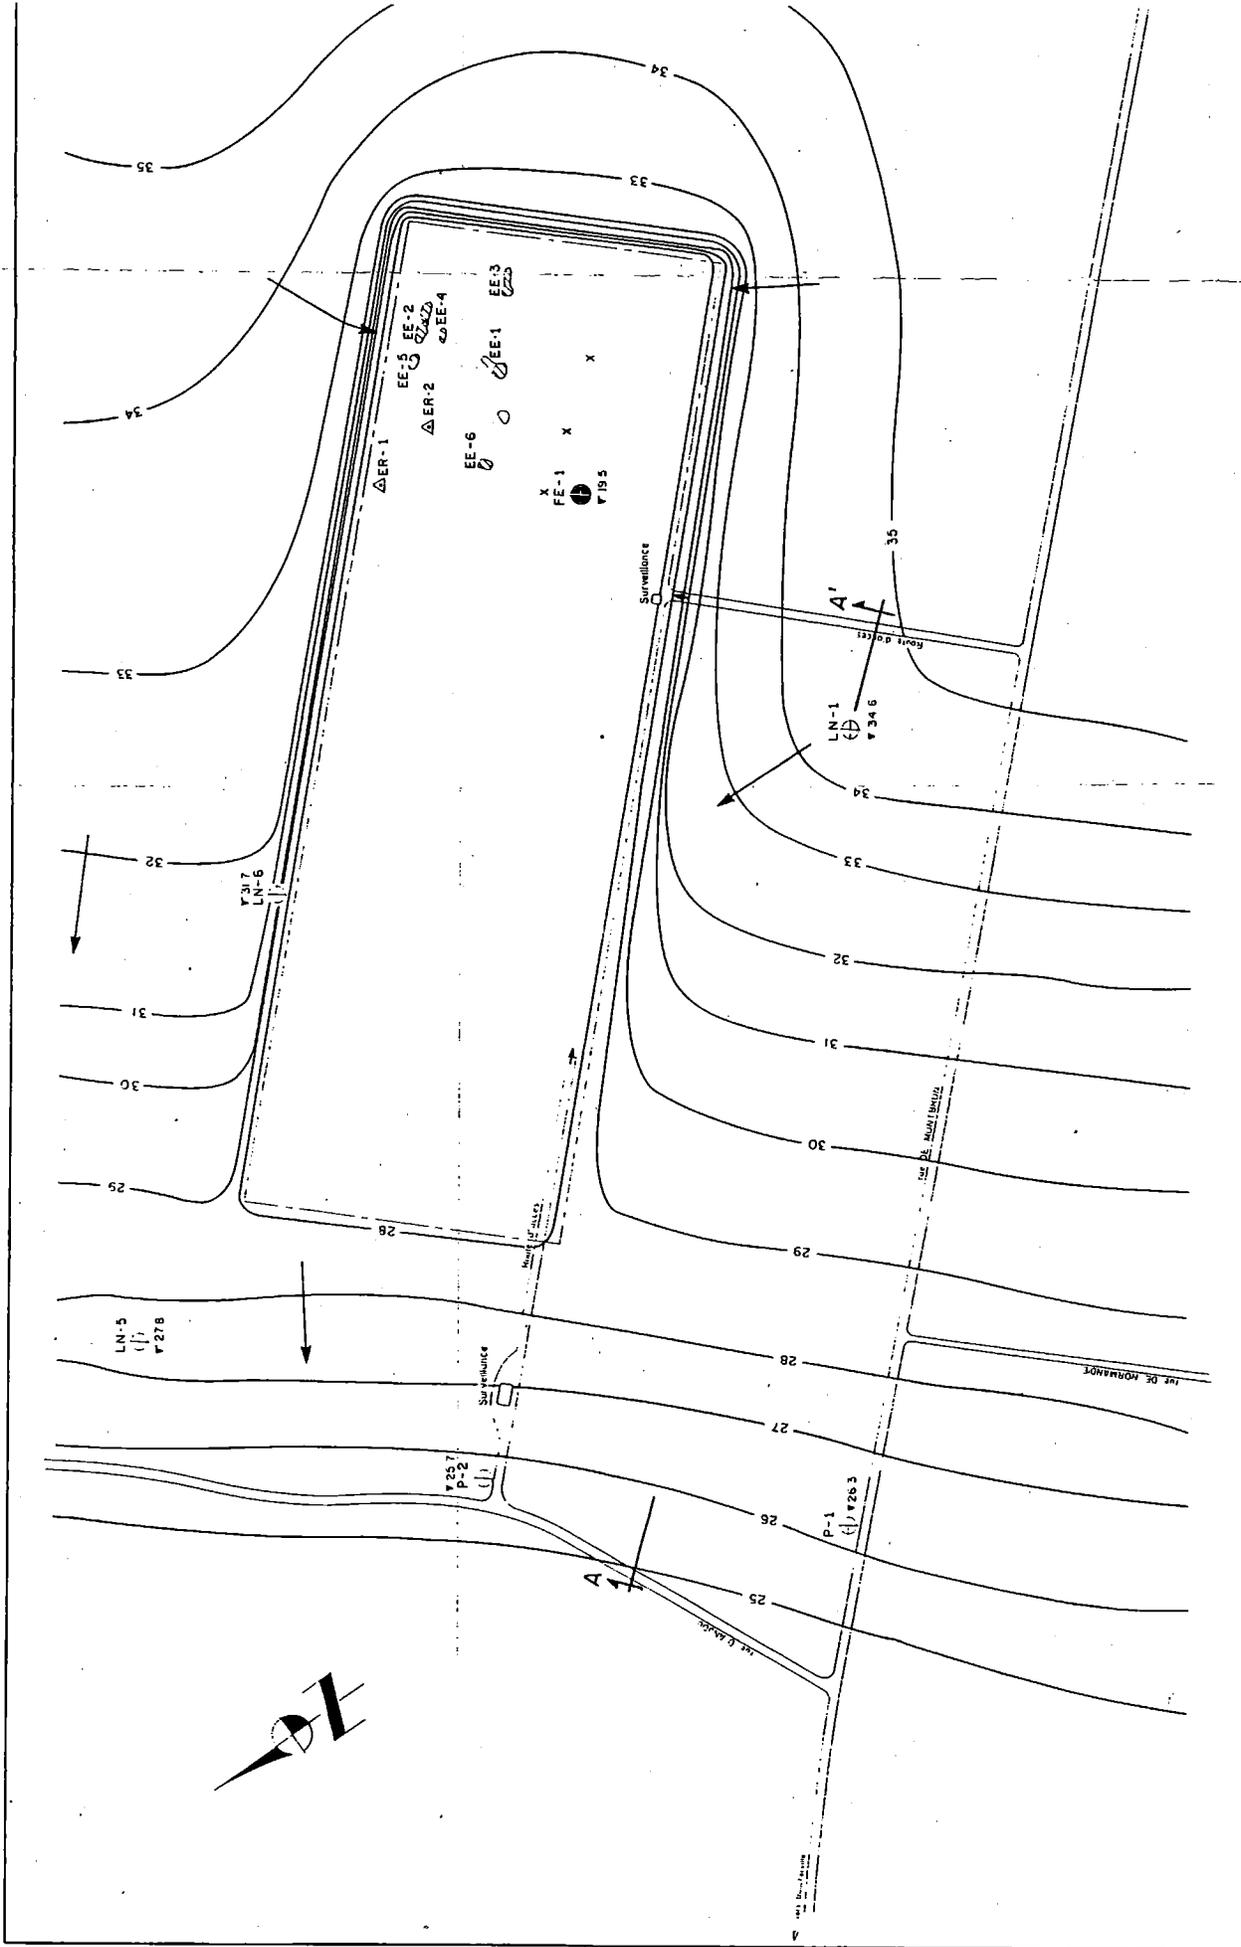
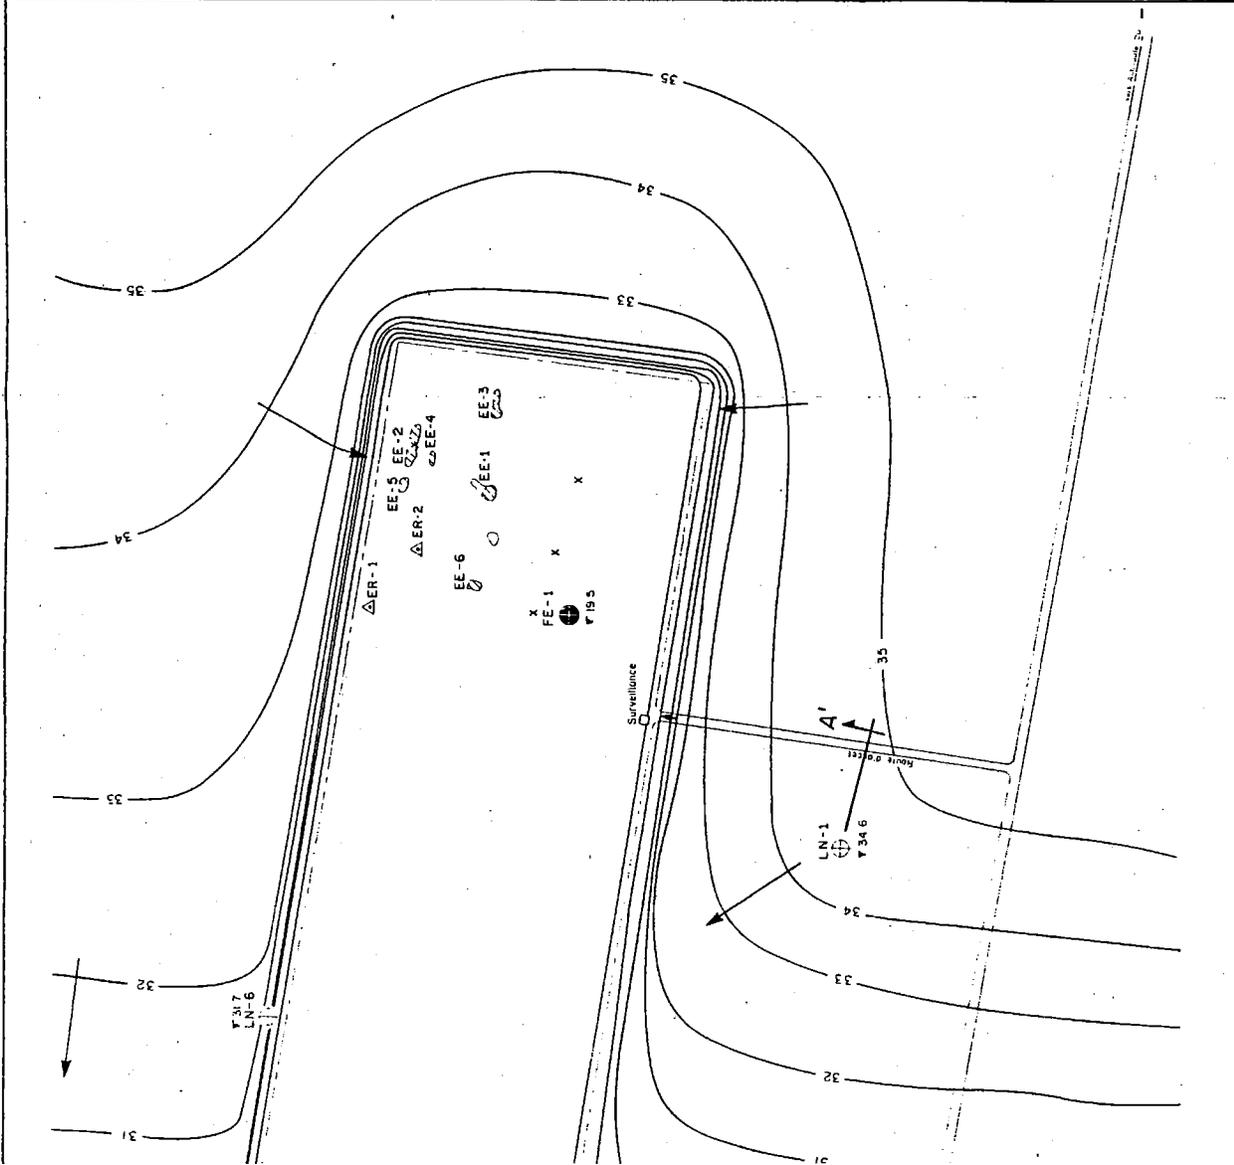
**EXPERTISES GEOLOGIQUES
ET HYDROGEOLOGIQUES**

Dans les conditions actuelles, le pompage entraîne l'eau sous forme d'un cône d'influence qui se répartit d'une façon plus ou moins homogène sur l'ensemble du site de sorte que très peu sinon aucune quantité d'eau souterraine s'échappe vers l'extérieur de la carrière en circulant dans les formations géologiques.

Dans des conditions hydrogéologiques naturelles, l'eau circule dans la nappe aux endroits où la perméabilité sera la plus élevée, ce qui signifie qu'une grande proportion de l'eau souterraine de ce site circule au niveau des filons couches. Dans des conditions qui excluent l'effet du pompage, l'eau se dirigerait vers le nord-ouest sous un gradient de l'ordre de .01 et une conductivité hydraulique moyenne de 2×10^{-6} m/s soit en progressant au rythme de l'ordre de 65 mètres par année (porosité effective utilisée .01).

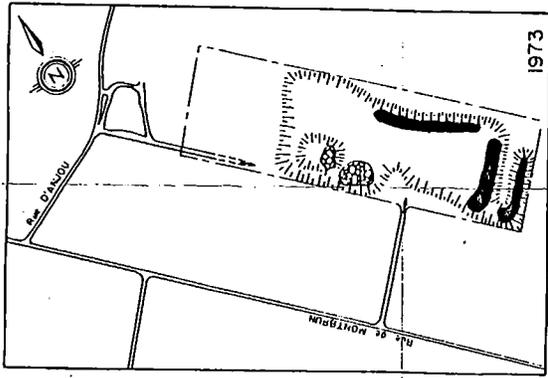
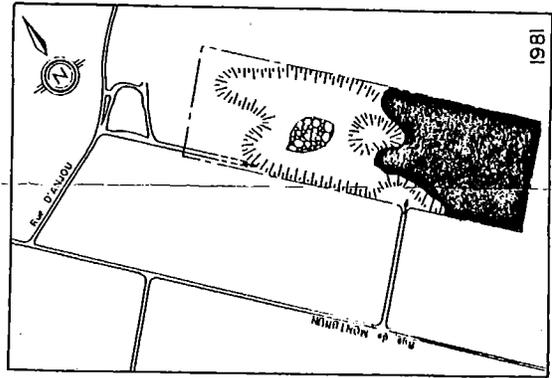
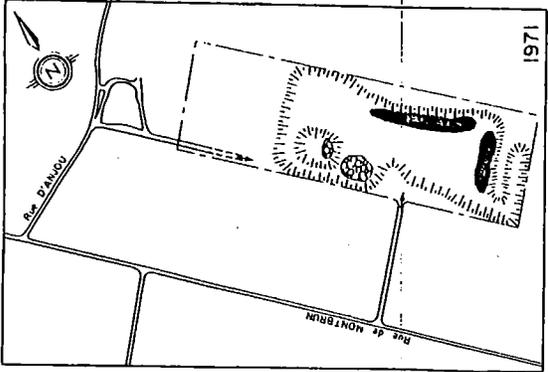
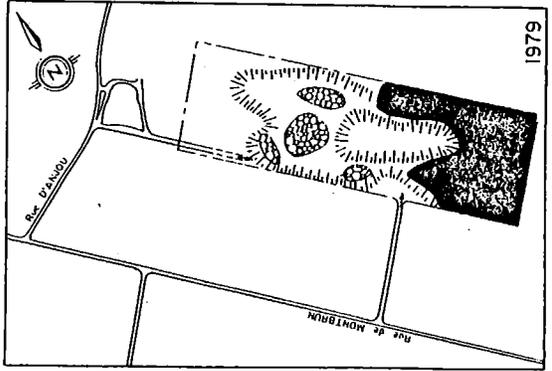
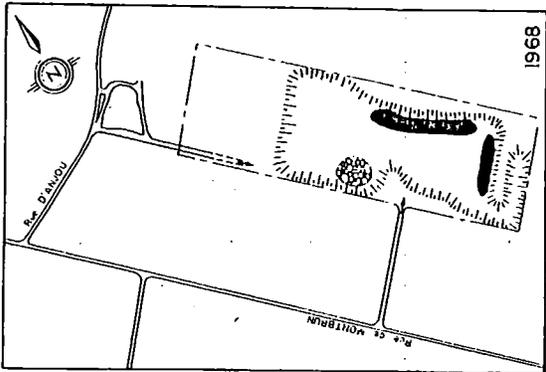
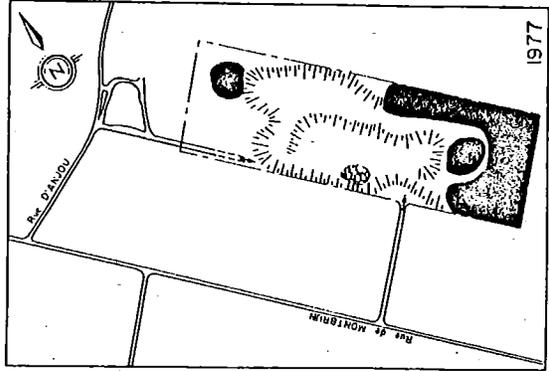
**EVOLUTION DES ZONES D'EXPLOITATION
ET DE REMBLAI**

De façon plus détaillée, voici les grandes lignes qui résument l'historique des étapes d'exploitation et de remblayage de la carrière Landreville référant chacune des années aux croquis de la figure 2.

1966 Seule la portion sud-est de la carrière est exploitée. La zone excavée correspond au tiers de la surface maximale exploitée (voir croquis 1981). Il n'y a pas de matériel de remblai.

- 1968 Les 2/3 de la surface maximale exploitée sont déjà excavés. Trois sites de déversement de débris sont bien visibles et situés tels que sur le croquis. Celui qui longe la limite nord-est de la carrière se trouve sous la zone actuellement en combustion. La carrière est en grande partie inondée par la nappe d'eau dont le niveau est près de la surface. Ceci est causé par l'absence de pompage.

- 1971 Il n'y a eu aucune expansion latérale de la carrière depuis 1968; seul un surcreusement à son extrémité nord-ouest. Peu de matériaux ont été déversés depuis 1968, car les trois sites de déversement existants à cette époque n'ont pas évolués. Un 4ième site le long de la paroi sud-est du surcreusement est cependant apparu.

- 1973 L'exploitation de la carrière a cessé (ou minime) depuis 1971 car il n'y a pas de nouvelles excavations. Cependant des déchets ont été déversés à son extrémité sud-est.

- 1975 Une grande activité s'est manifestée à la carrière depuis 1973. D'abord, son exploitation a repris. Cela se manifeste par un agrandissement vers le sud-est de sa section surcreusée et la mise à nu du roc au-delà de sa limite nord-ouest. Simultanément, les déversements ont recommencé à son extrémité sud-est. Le rythme d'accumulation de ces déchets a été très rapide, car le volume accumulé depuis 1973 dépasse largement tout ce qui avait été déversé jusque là.
