Objet : Demande d'accès # 2015-05-83 – Lettre réponse

RAPPORT D'INSPECTION
Centre de contrôle environnemental du Québec

N° intervention : 300895619 Type d'intervention : Inspection
N° gestion documentaire : 7520-07-01-00015-00 N° du rapport d'inspection : 401163693
N° demande : 200169492 Type de demande : Programme de contrôle
But de l'inspection : Vérifier la conformité au Règlement sur les halocarbures

N° intervention : 300883814 Type d'intervention : Inspection
N° gestion documentaire : 7520-07-01-00015-00 N° du rapport d'inspection : 401147386
N° demande : 200399896 Type de demande : Plainte à car. Environnemental
But de l'inspection : Plainte - Dépôt de matières résiduelles et matières dangereuses résiduelles dans un cours d'eau.

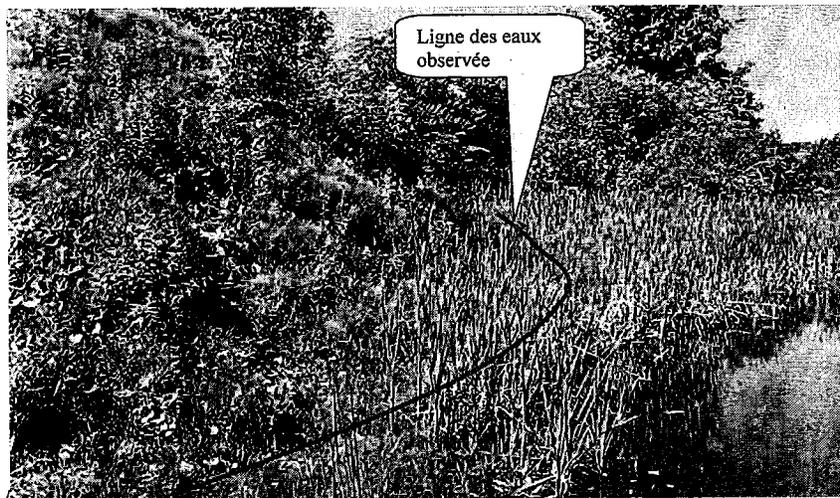
P6200023 (Medium).JPG

Matières résiduelles dans le talus menant au milieu humide: En tassant les feuilles avec mon pied, j'observe des matières résiduelles éparées à plusieurs endroits dans le talus. Le bas du talus se termine à la ligne des eaux du milieu humide (photo 2).

Photo 2 : Photo prise au bas du talus ayant une éclaircie.

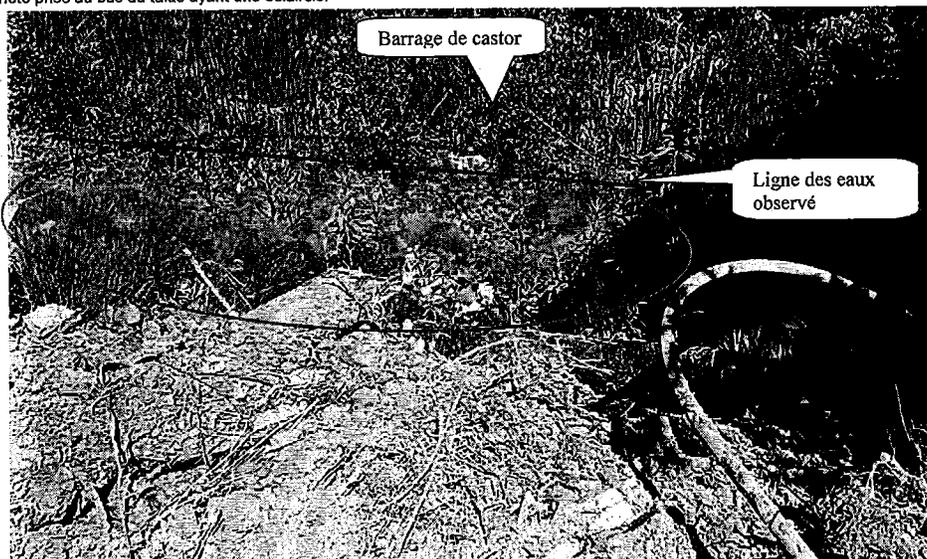
20140620_114459 (Medium).jpg

J'ai constaté que du remblai de terre mélangé avec des matières résiduelles telles que pneus, contreplaqué, ferraille, résidus de plastique avaient été poussés dans le talus du côté nord du lot. Un milieu humide est présent dans le bas du talus, des plantes de milieux humides s'y trouvent (photo 3).

Photo 3 : Photo prise en haut du talus au bout de l'aire d'entreposage de pneus. Encerclé : éclaircie avec de la végétation courte. Flèches rouges : Pneus, contreplaqué, ferraille, résidus de plastique mélangés à la terre qui était poussée dans le talus.

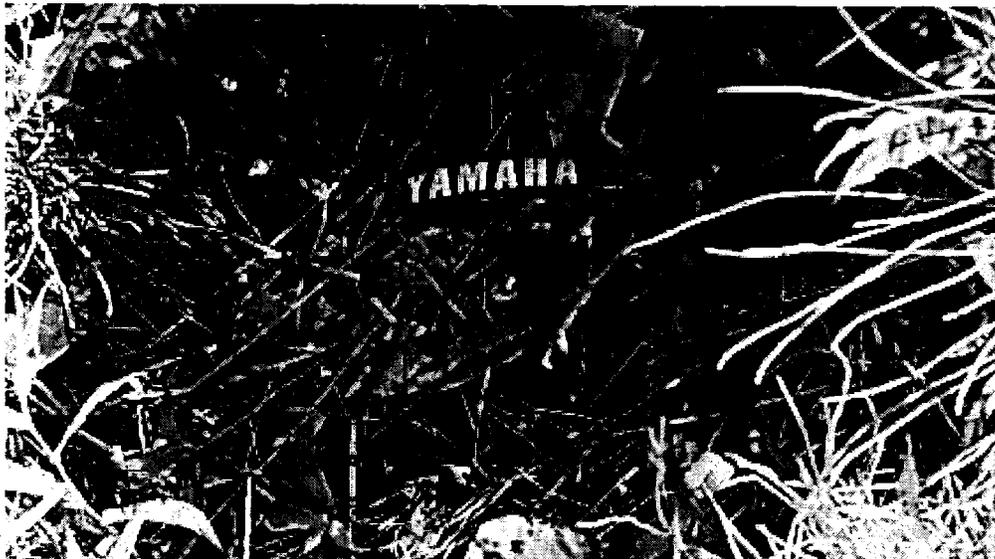
P6200030 (Medium).JPG

Photo 6 : Résidus de plastique d'auto, de ferraille et de briques sous le feuillage du talus.

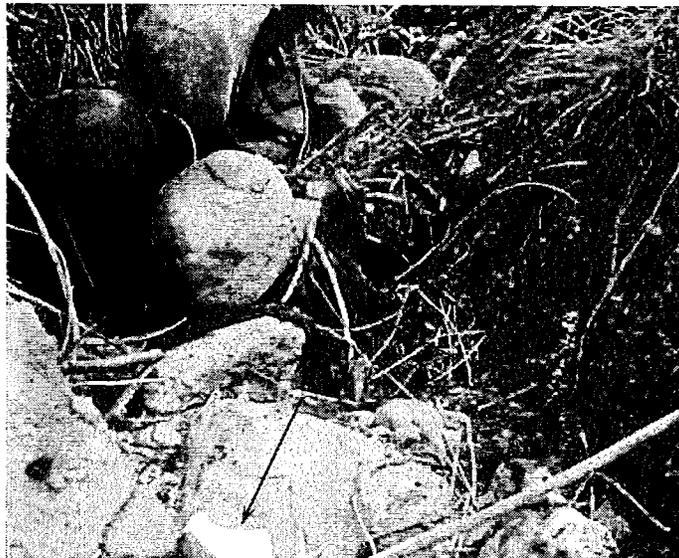
20140620_105424 (Medium).jpg

Photo 7 : Plastique, siège d'auto, tapis d'auto, suspension, pneu avec jante.

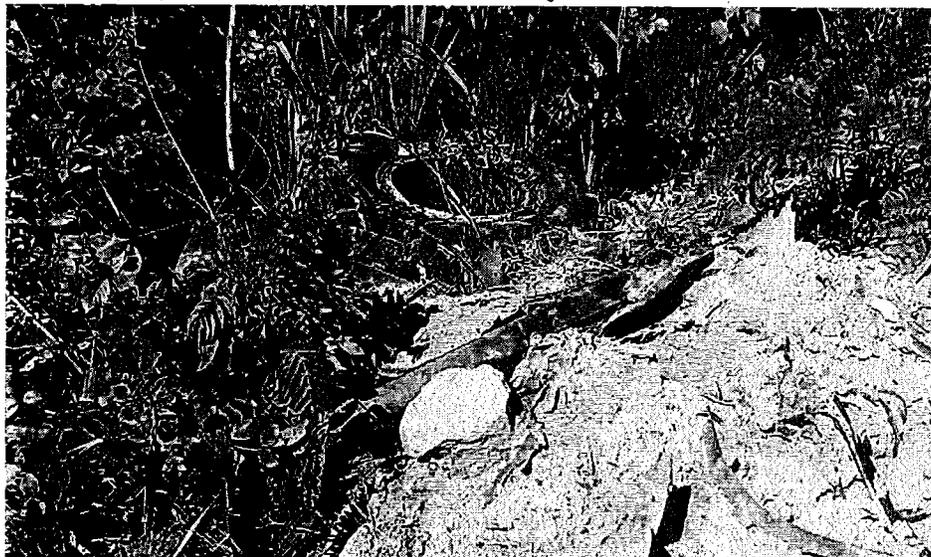
20140620_110258 (Medium).jpg

Un cour d'eau est présent le long de la ligne de propriété située entre le lot 2 635 835 (appartenant à Service Routier Ben) et le lot 4 147 653p (appartenant à Rodgers Télécommunications inc.). Je constate que de la terre mélangée à des matières résiduelles telles que morceaux de véhicules, plastique, pneu et ferraille ont été poussés jusque dans la rive et le littoral de ce cour d'eau (photo 9).

Photo 9 : Remblai contenant des matières résiduelles dans la bande riveraine Flèches bleues : sens d'écoulement du cours d'eau.

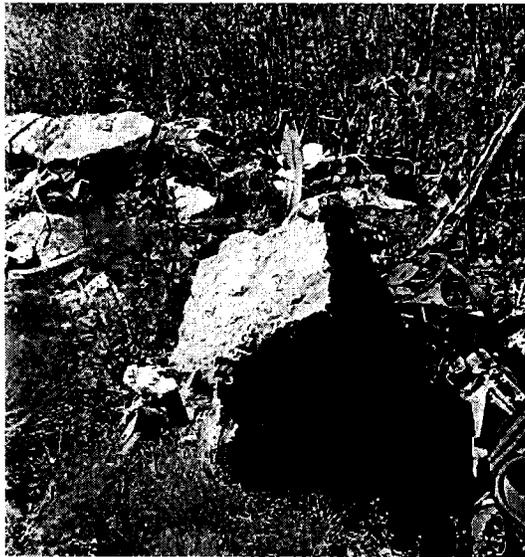
20140620_111218 (Medium).jpg

- 15) Pneus, ferraille, plastique, pièces d'auto, réservoirs de compresseurs, bois, verre, batterie dans l'eau² (photo 10)
- 16) Pneus, moteurs, plastique et ferraille dans un cours d'eau au point GPS n°922 (photo 11)

Photo 11 : Ligne pointillée bleue : ligne des eaux observée. Flèche bleue : sens d'écoulement. Flèches rouges Pneu, moteurs, plastique et ferraille dans un cours d'eau.

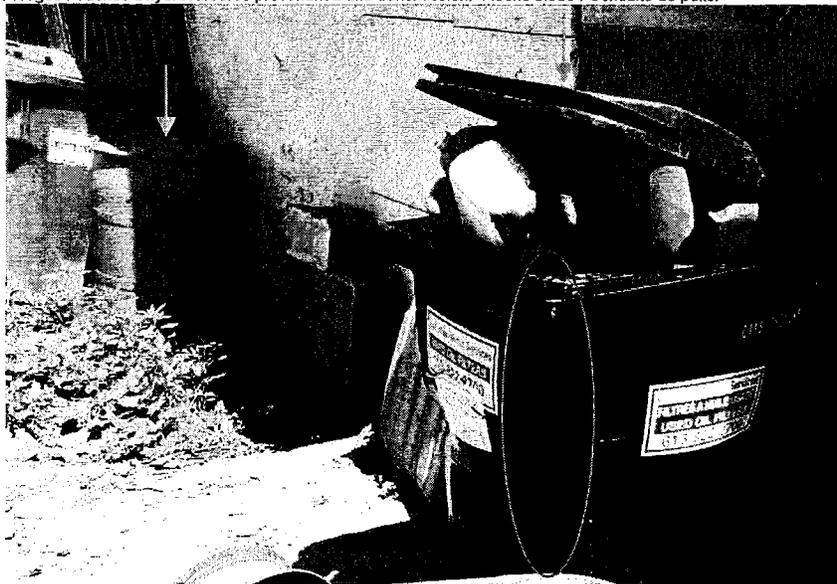
20140620_ (Medium).jpg

1x bac roulant 185L rempli de contenants vides contaminés et d'eau huileuse à plat bord. Le couvercle ne peut se fermer et il y a des traces d'écoulement d'eau huileuse le long du contenant (photo 14).

1x bac roulant de filtres à huile usés 185 litres identifié et fermé (photo 14)

1x baril éthylène glycol 205 litres qui est fermé mais pas identifié, ni fermé (photo 14)

Photo 14 : Flèche rouge : Bac roulant contenant des filtre à huiles usés.

Flèche orange : Bac roulant renfermant des contenants vides contaminés et de l'eau huileuse à plat-bord. Le couvercle ne pouvait se fermer.

Encerclé en rouge : Traces d'écoulement d'eau huileuse le long du contenant.

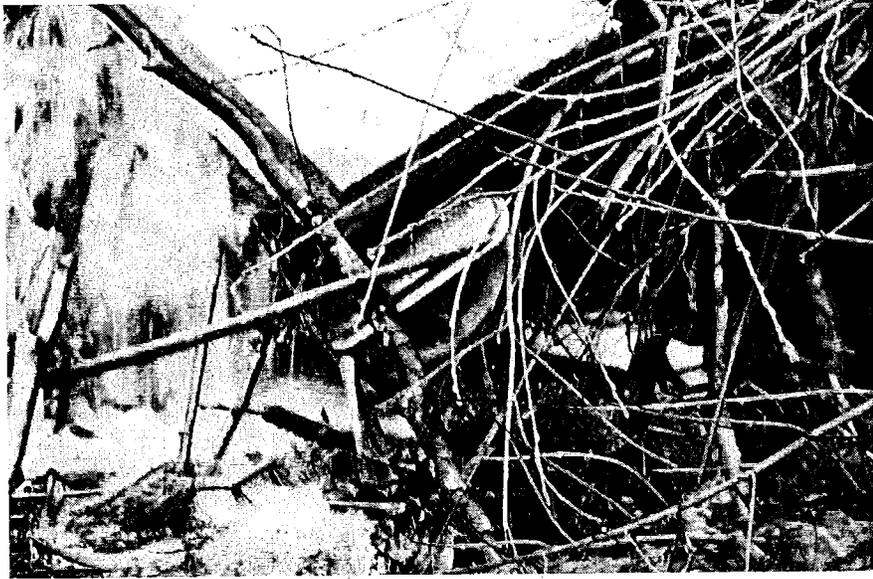
Pièce de voiture coincée dans ce qui était un barrage de castor, l

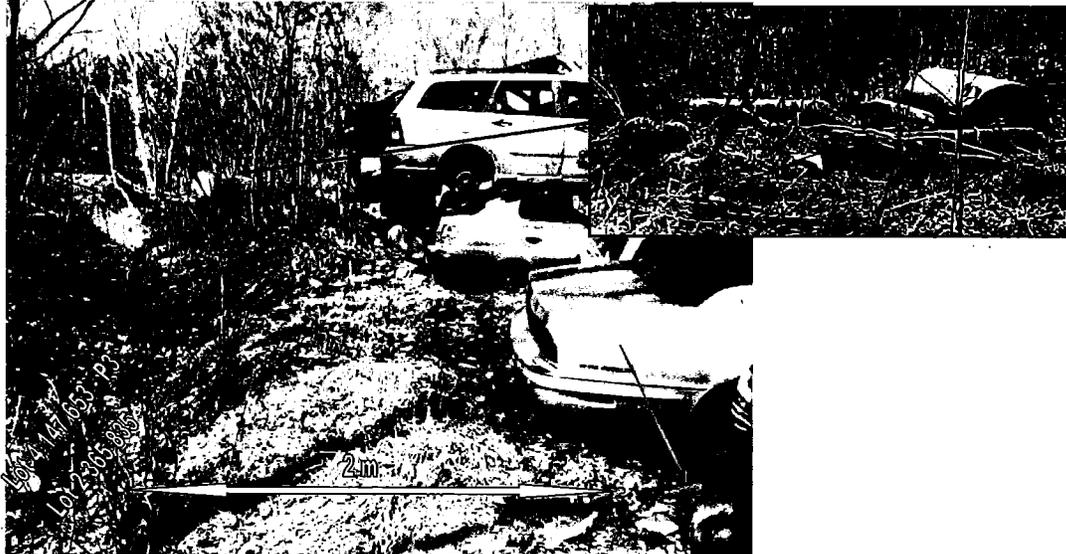
IMG_20150416_133400 (Small).jpg

Photo 5. Flèche rouge : Réceptifs sous pression renfermant des matières inconnues. Flèche orange : huile à transmission au sol et dans l'eau de surface sur la photo 6. Flèches bleue : sens d'écoulement du cours d'eau. Encadré : Cylindres de gaz comprimée (contenu inconnu)

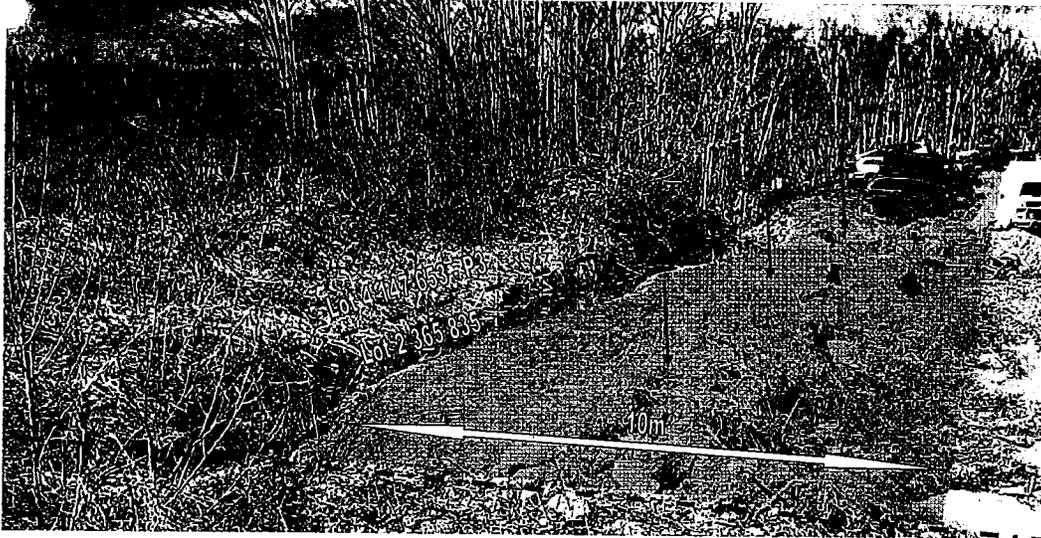
IMG_20150416_132745.jpg

Photo 7. Flèches rouges : Les matières résiduelles ont été enlevées du cours d'eau. Flèches bleue : sens d'écoulement du cours d'eau.
Zone en bleu : bande riveraine du cours d'eau.
