Objet : Demande d'accès n° 2016-09-102 – Lettre réponse

RAPPORT DE VISITE

ENDROIT: Pièces d'autos Brady
5187, rue Laurier, La Plaine (Route 337)

But de l'inspection: vérifier le niveau de contamination des sols suite à l'incendie de pneus survenue le 5 août 1989 et vérifier la conformité du site au Règlement sur les déchets solides et au Règlement sur les déchets dangereux.

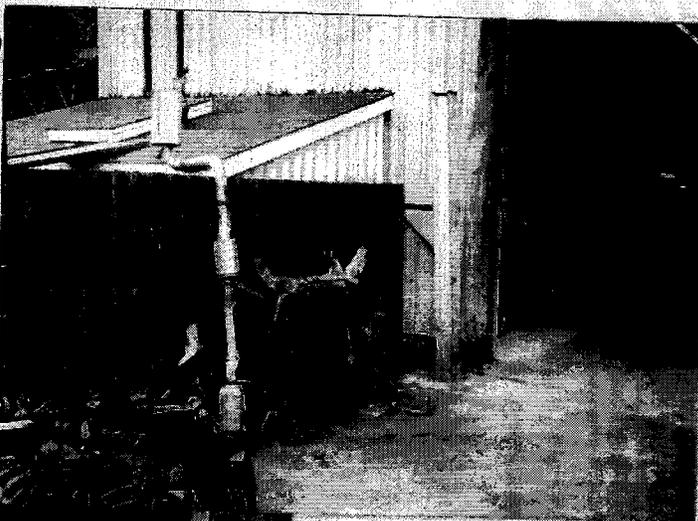
③

Réservoir d'huile usée
clôturé et abrité avec
couvercle en Béton. La
flèche rouge indique le
tuyau dont il est question
dans le rapport.

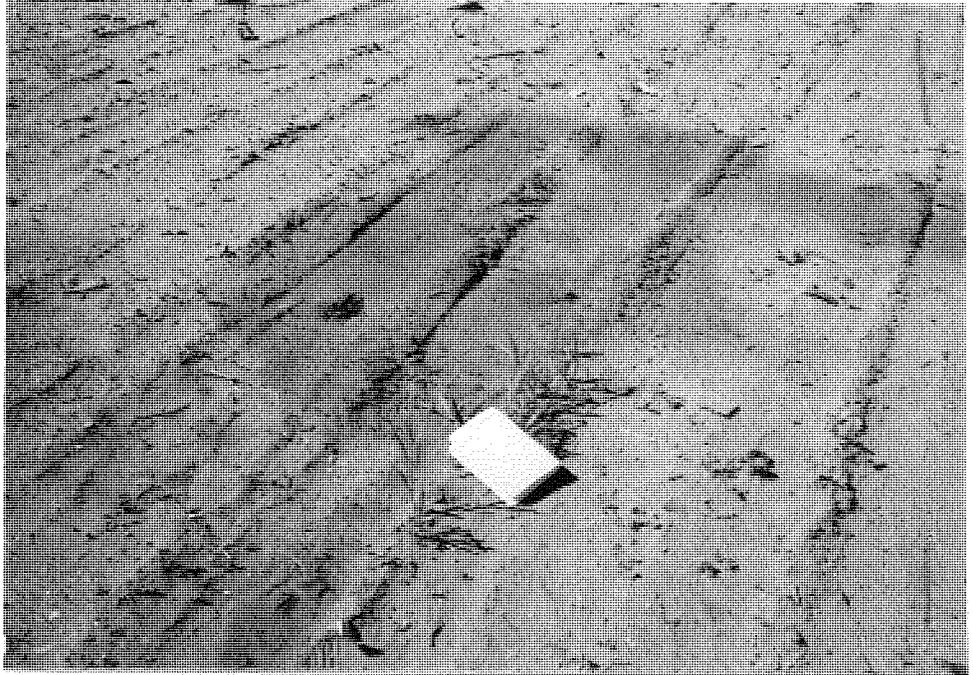
Photo #: 1 Date: 95-06-21

Une vérification de l'ancienne car (pour le remplacement des voitures accidentées de Auto Brady), nous montre des zones de contamination en surface (voir photo 105) et il ne semble pas y avoir eu aucune restauration dans cette zone.

Ident.: trace de
contamination

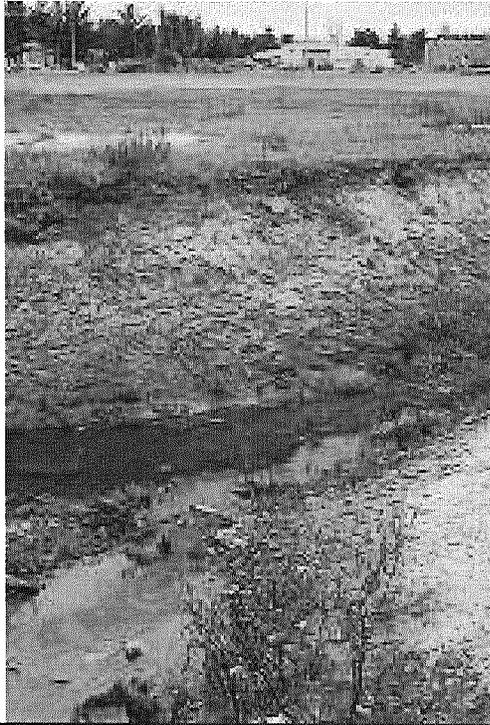
Film irisé en surface de l'eau;

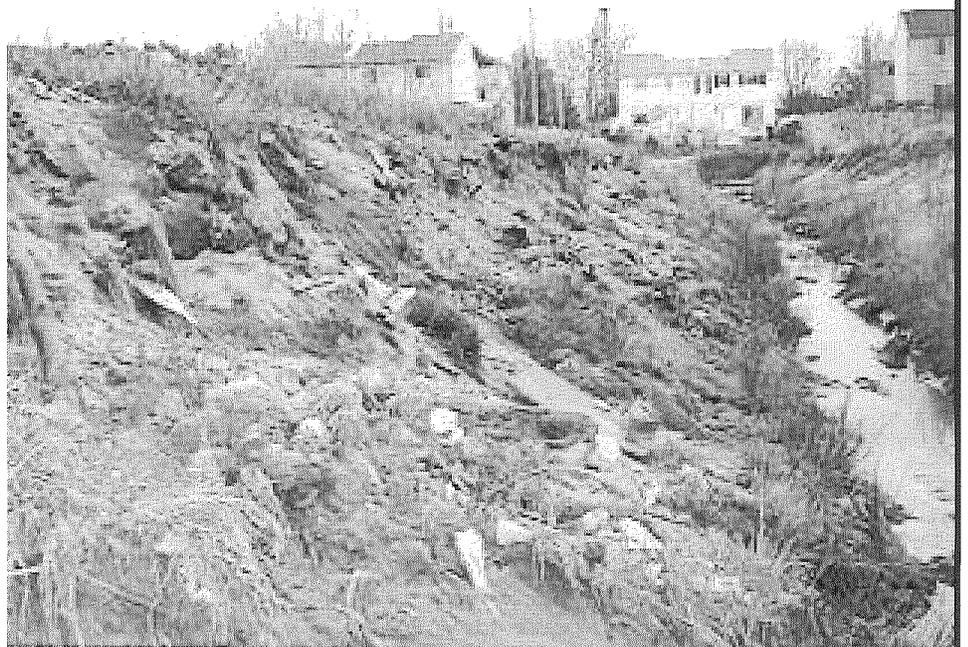
Couche de déchets solides composés de
pièces d'automobile;

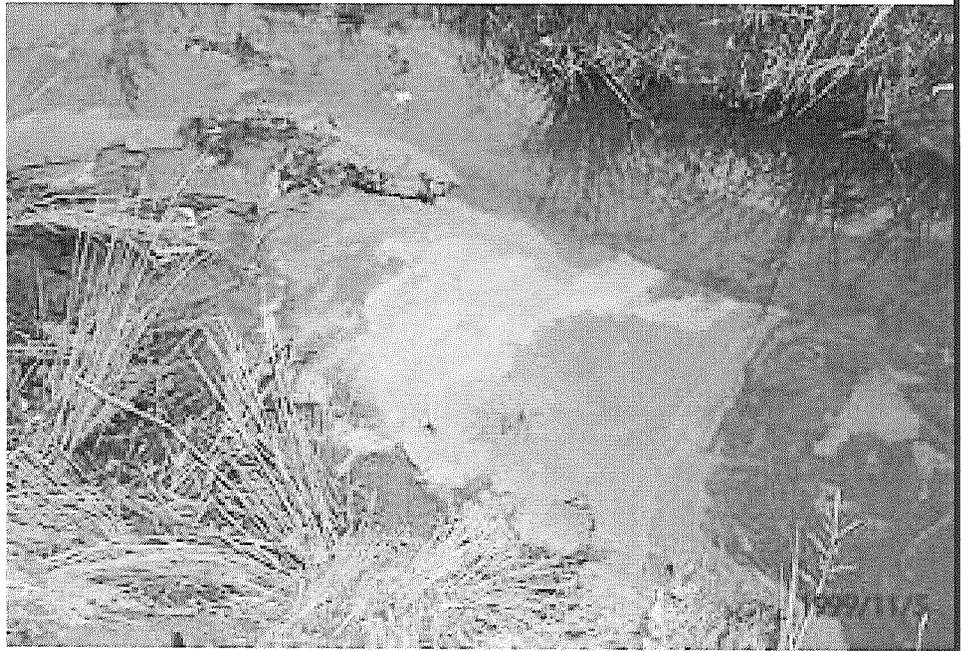
Vue rapprochée d'un film irisé en surface;

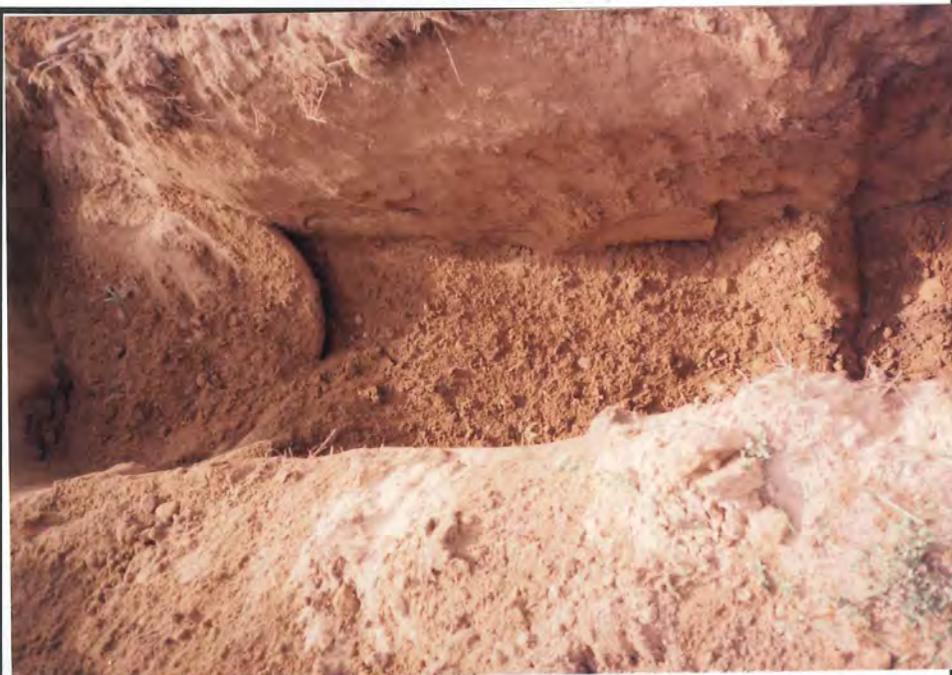
Excavation avec pneu;

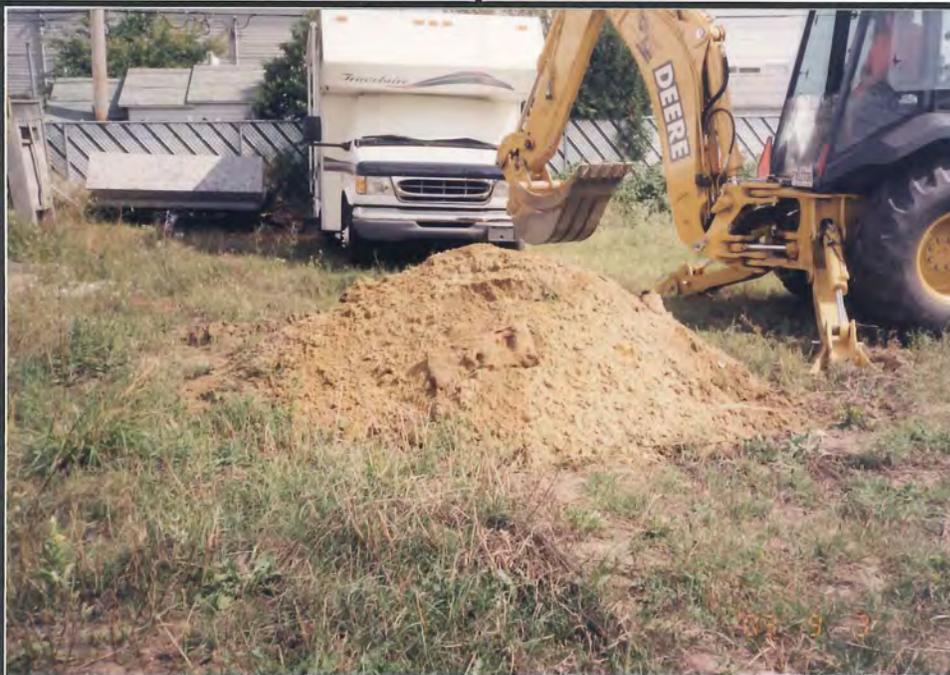
Amas de sol excavé contenant des pièces  
métalliques;

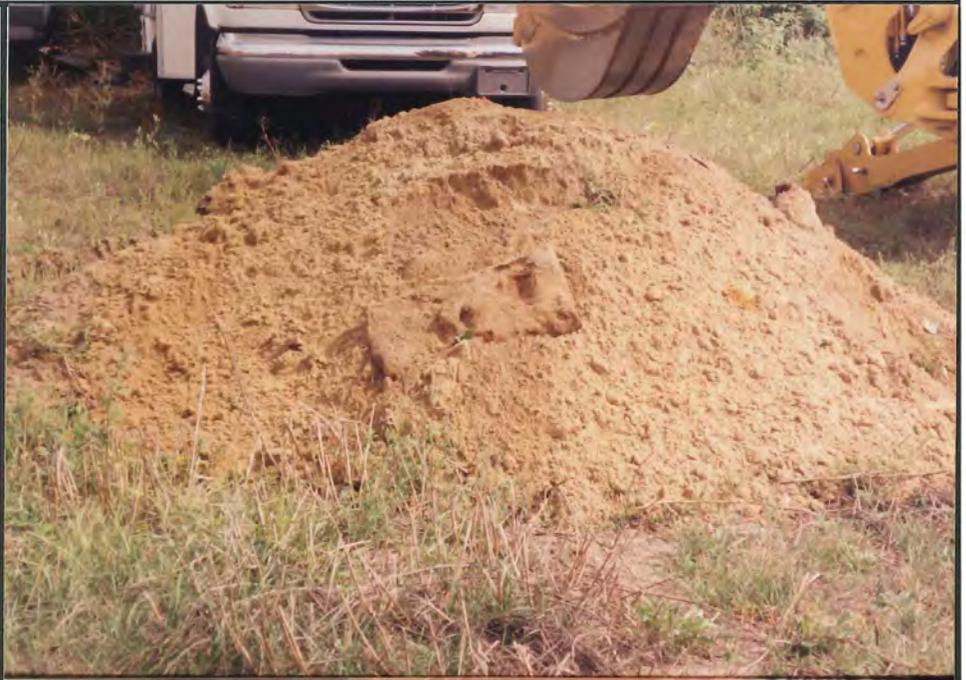
Amas de sol excavé contenant des pièces  
métalliques;

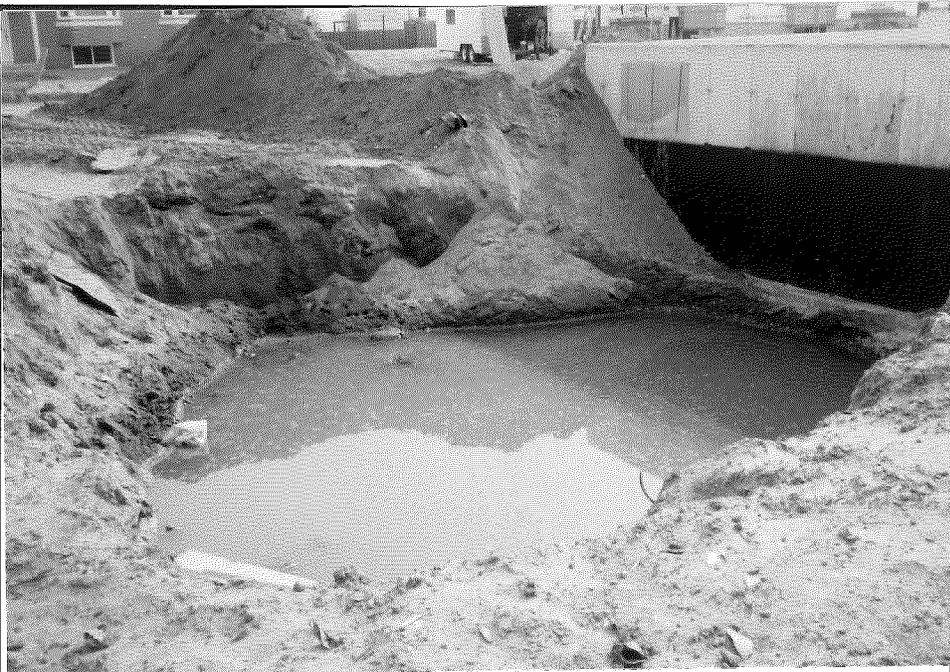
Dernière excavation où il y avait des sols  
contaminés;

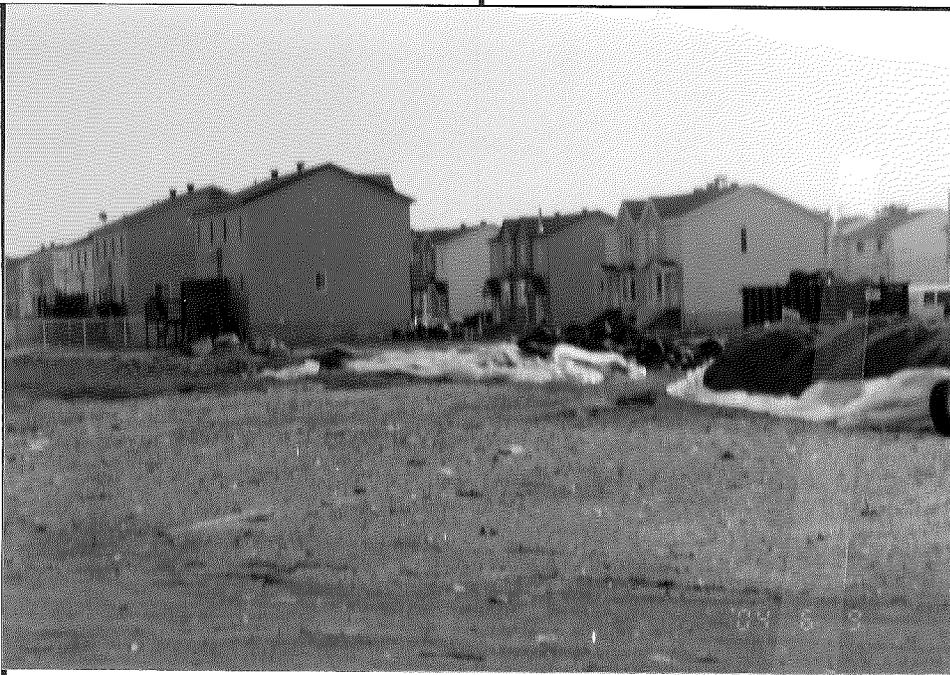
**Photo # : 3-4**

Amas de sols contaminés avec en arrière  
plan le nouveau développement  
résidentiel;

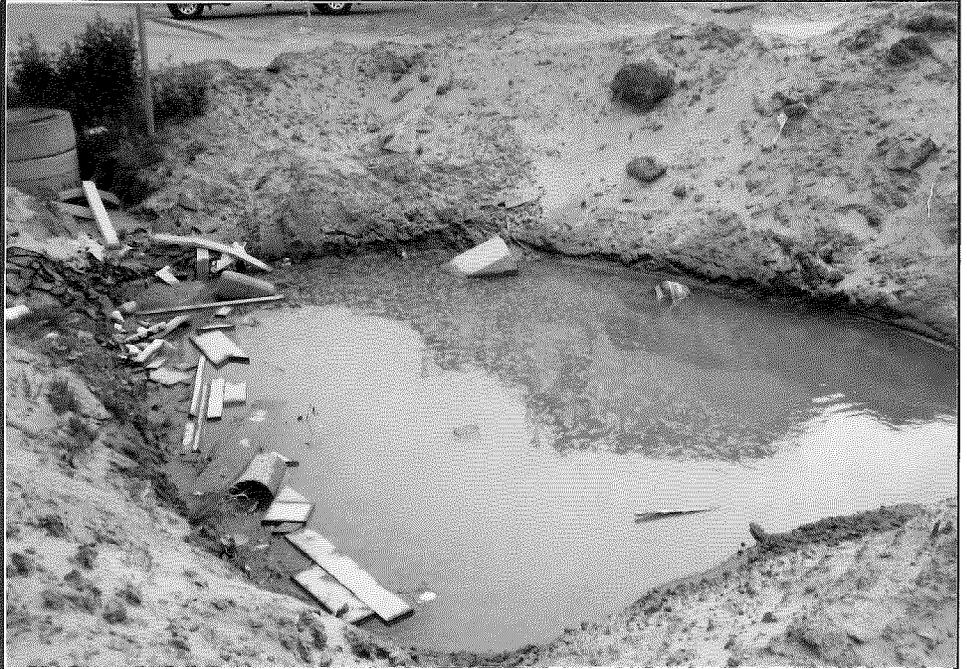
Seul emplacement où le fossé n'a pas été  
remblayé.

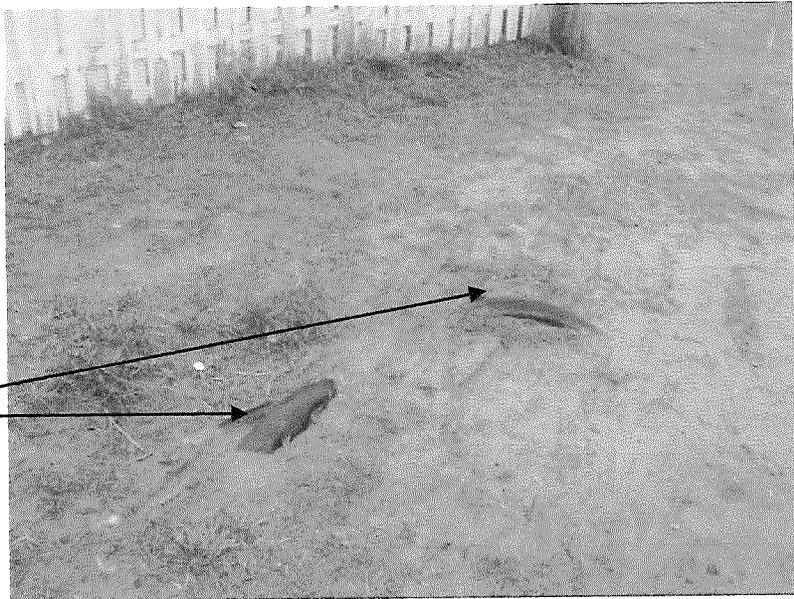
Trois pneus sortant du sol à côté de la  
résidence du 1881 Croissant de la Berge,  
à l'entrée de l'aire clôturé du Parc.;

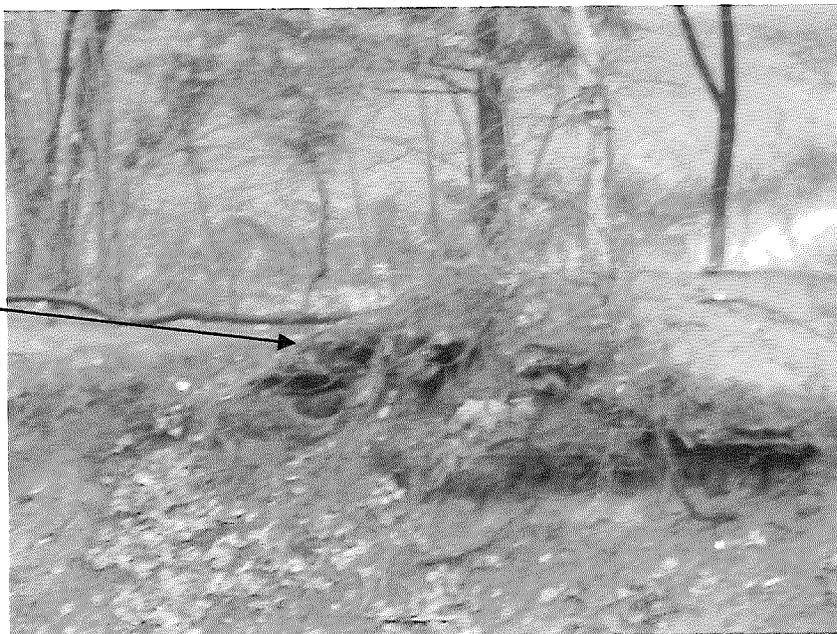
Présence de pneus et autres débris de  
pièces d'automobile dans le talus du fossé  
de l'égout pluvial;

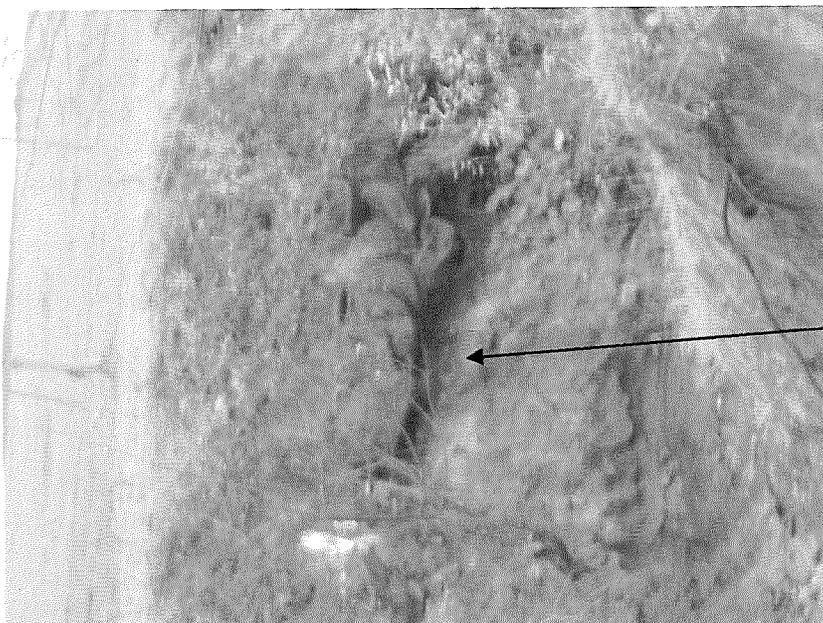
Photo # : 38

Présence de pneus et autres débris de  
pièces d'automobile dans le talus du  
fossé de l'égout pluvial;

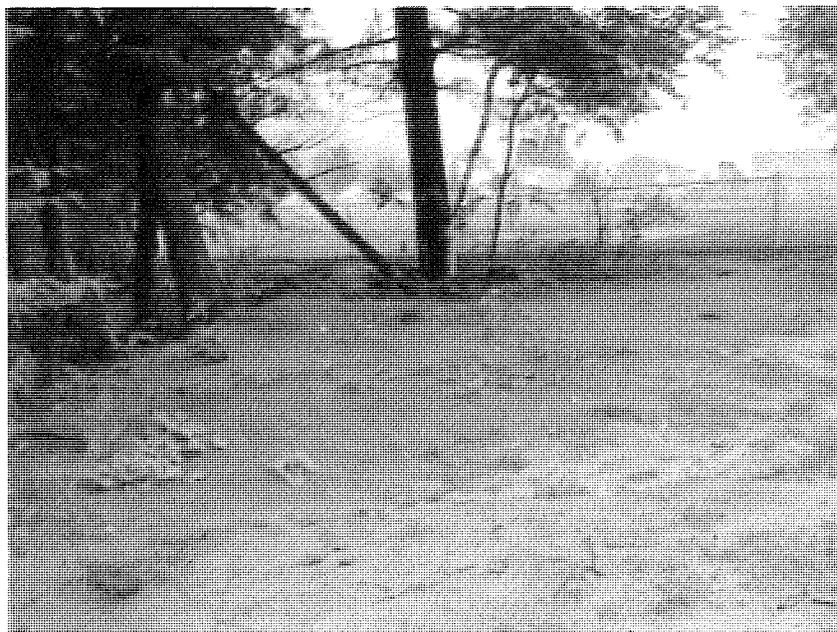
Pneus sortant du sol à l'extérieur des limites du parc.
