Objet : Demande d'accès n° 2022-06-072 – Lettre de réponse

- Rapport d'inspection du 11 novembre 2020, 39 pages.

N° d'intervention : 301495267	Type d'intervention : Inspection
N° de gestion doc. : 7610-16-01-0545000	N° de document : 401983902
But de l'intervention : PLAINTESABLIÈRE Deguire, lot 4 344 317 exploitation de la sablière 53-54, également volet de sol contaminé par de la machinerie sur place. Vérifier les normes applicables pour l'exploitation de cette sablière ainsi que l'aspect de contamination des sols (odeur ou signe de contamination)

1	Nom du lieu : Sablière Deguire (2537-1253 Québec Inc.)
	Nom usuel du lieu :
	N° du lieu : 90261835 Type de lieu : sablière
	Localisation du lieu : Adresse du lieu : 1355, Route 325 Rivière-Beaudette (Québec) J0P 1R0
	Coordonnées géographiques du lieu (GÉO NAD 83 degrés décimaux) : 45,244190000000;-74,344390000000

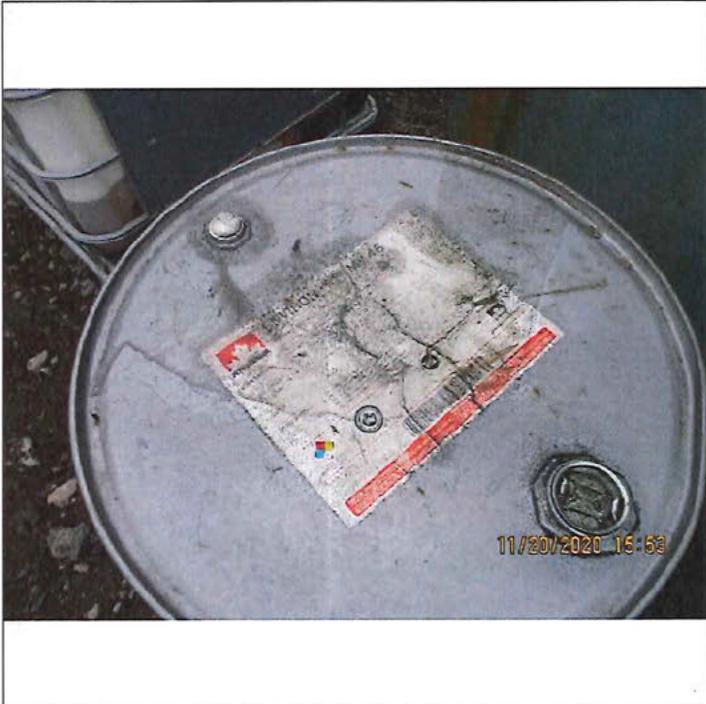
IMG_0370.JPG

23-24 se trouve aussi un baril Petro-Canada, l'étiquette est délavée et majoritairement illisible (photo : IMG_0370). Il ne m'est pas possible de lire quel est le contenu de celui-ci.

Baril Petro-Canada avec étiquette illisible

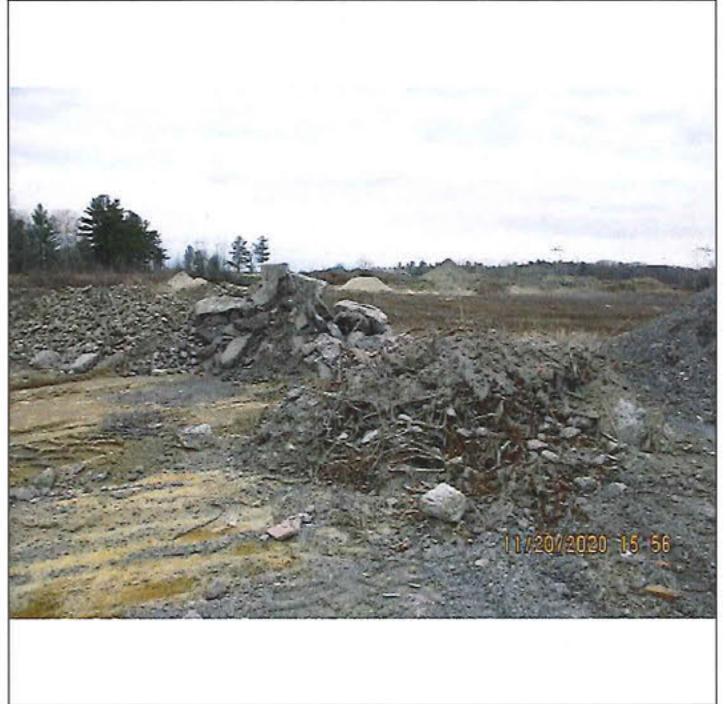
IMG_0371.JPG

23-24 je remarque des piles de matières résiduelles, soit des morceaux de béton et tiges de fer (photos IMG_0371 et IMG_0372). Cela ressemble à des matériaux de démolition qui ne semble pas provenir du terrain même.

Je lui demande d'où proviennent les amas de béton et métal que j'ai constatés un peu plus tôt. Il me dit que les morceaux proviennent du terrain, qu'ils les ont été ramassés et mis en amas.

Amas de morceaux de béton et tiges de métal

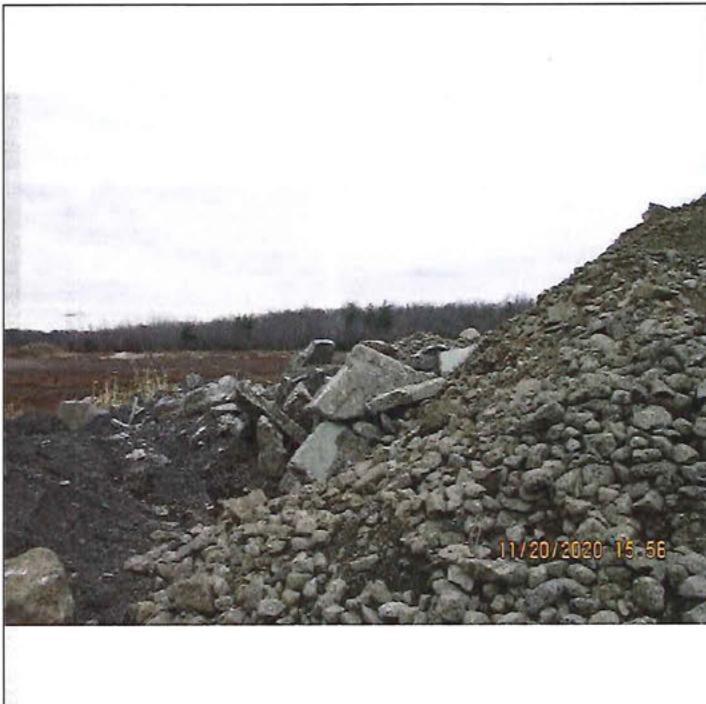
IMG_0372.JPG

Amas de morceaux de béton

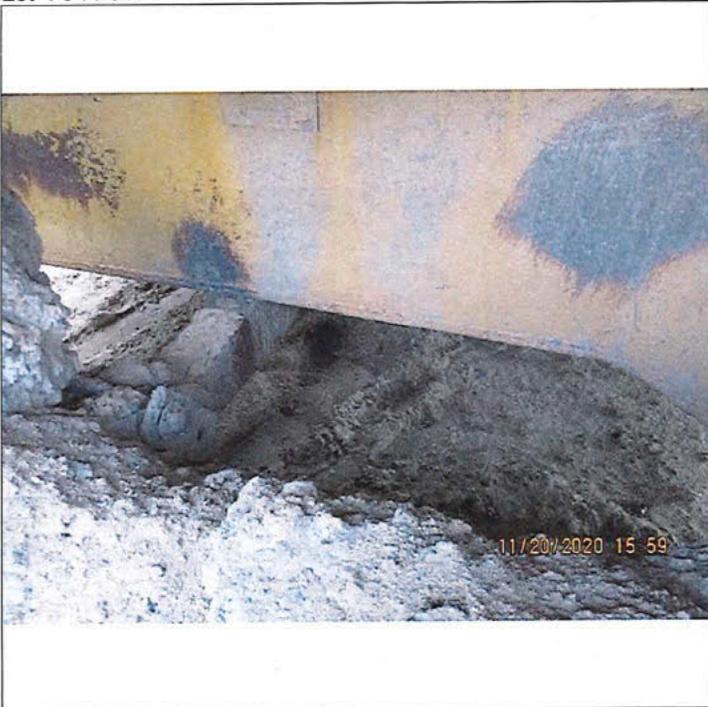
23-24 (IMG_0374 et IMG_0375). Je regarde sous les équipements pour voir s'il y a des fuites de liquides. Je remarque une petite tache foncée dans le sable sous le buteur (IMG_0376), toutefois je ne constate aucun écoulement actif.

IMG_0376.JPG
Tâche foncé sous le buteur.

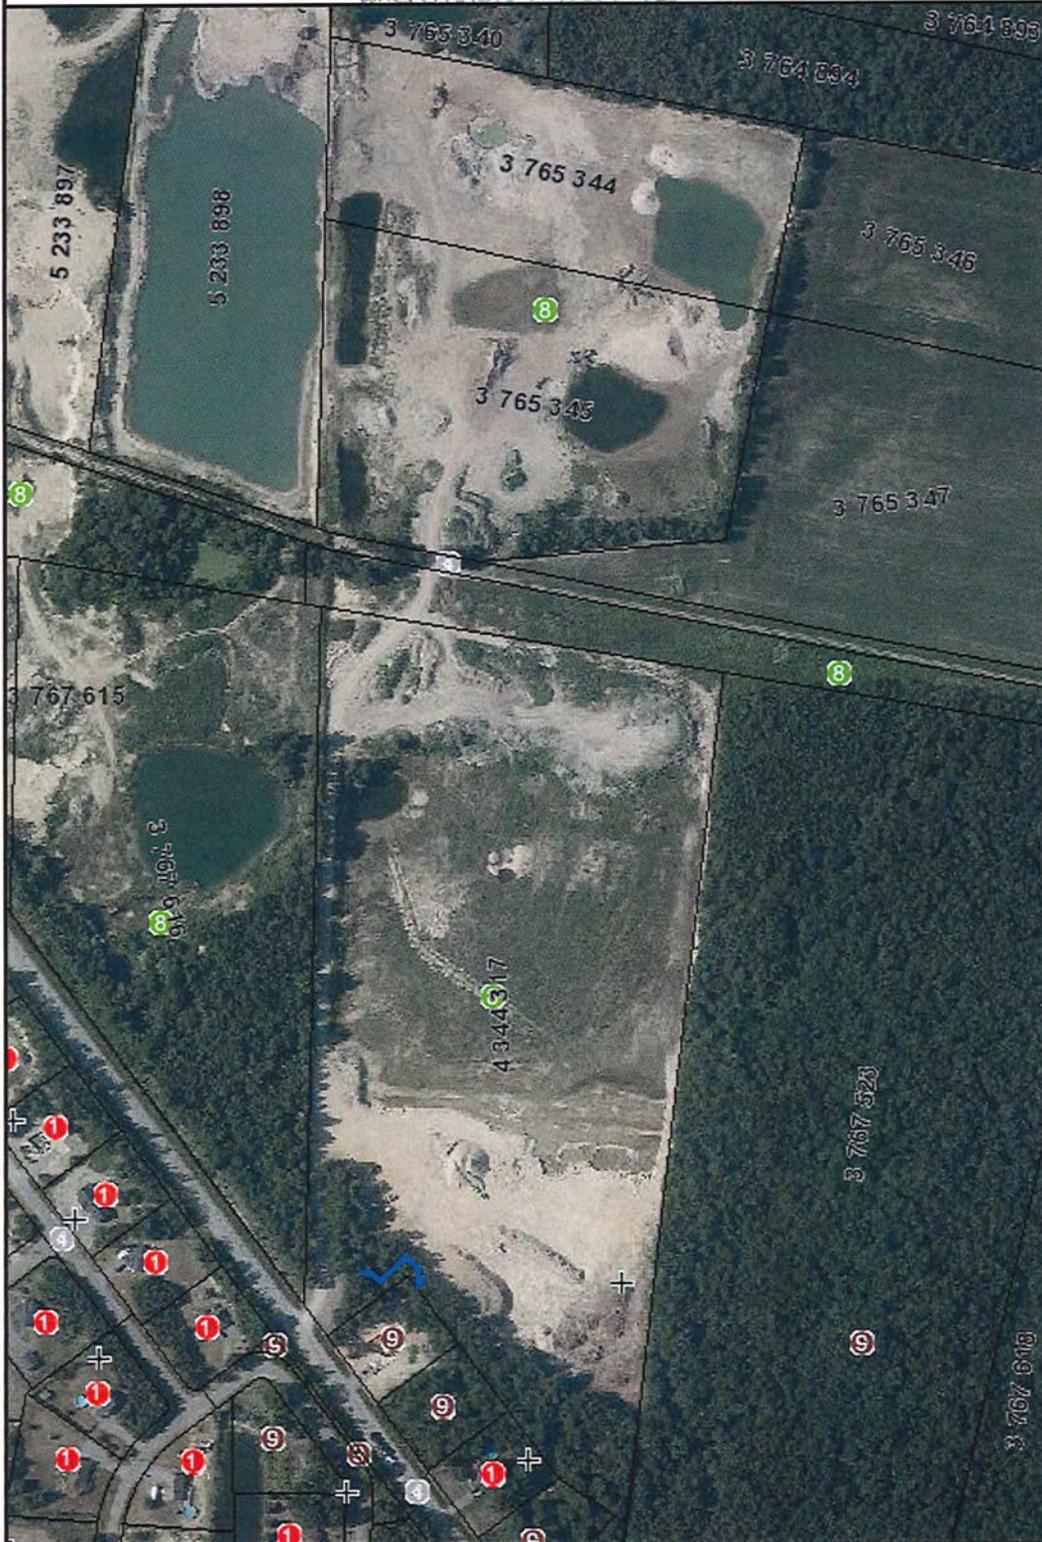
Localisation des éléments de l'inspection

Selon la plainte (**Annexe 1**), il y aurait eu de la coupe récente d'arbres dans le boisé qui sépare la Sablière des habitations qui longent la route 325 à Rivière-Beaudette. Lors de mon inspection terrain, j'ai effectué un tracé d'une partie de la limite de la Sablière derrière les habitations (Annexe 2). Selon les mesures faites dans l'Atlas géomatique, la limite de la sablière est à moins de 10 m du lot 4 344 322. La Sablière a aussi été exploitée jusqu'à la limite ou presque des lots voisins 3 767 523, 3 765346, 2 765 347 et 3 764 894 qui n'appartenant pas au propriétaire et n'étant pas une Sablière ou Carrière. Selon l'article 19 du Règlement sur les Carrières et Sablières : «Une carrière ou une sablière doit être située à une distance minimale de 10 m de tout terrain appartenant à une personne autre que le propriétaire de cette carrière ou de cette sablière, à moins que l'une ou l'autre soit également exploitée sur ce terrain. Ceci constitue un manquement à l'article 19 du RCS.

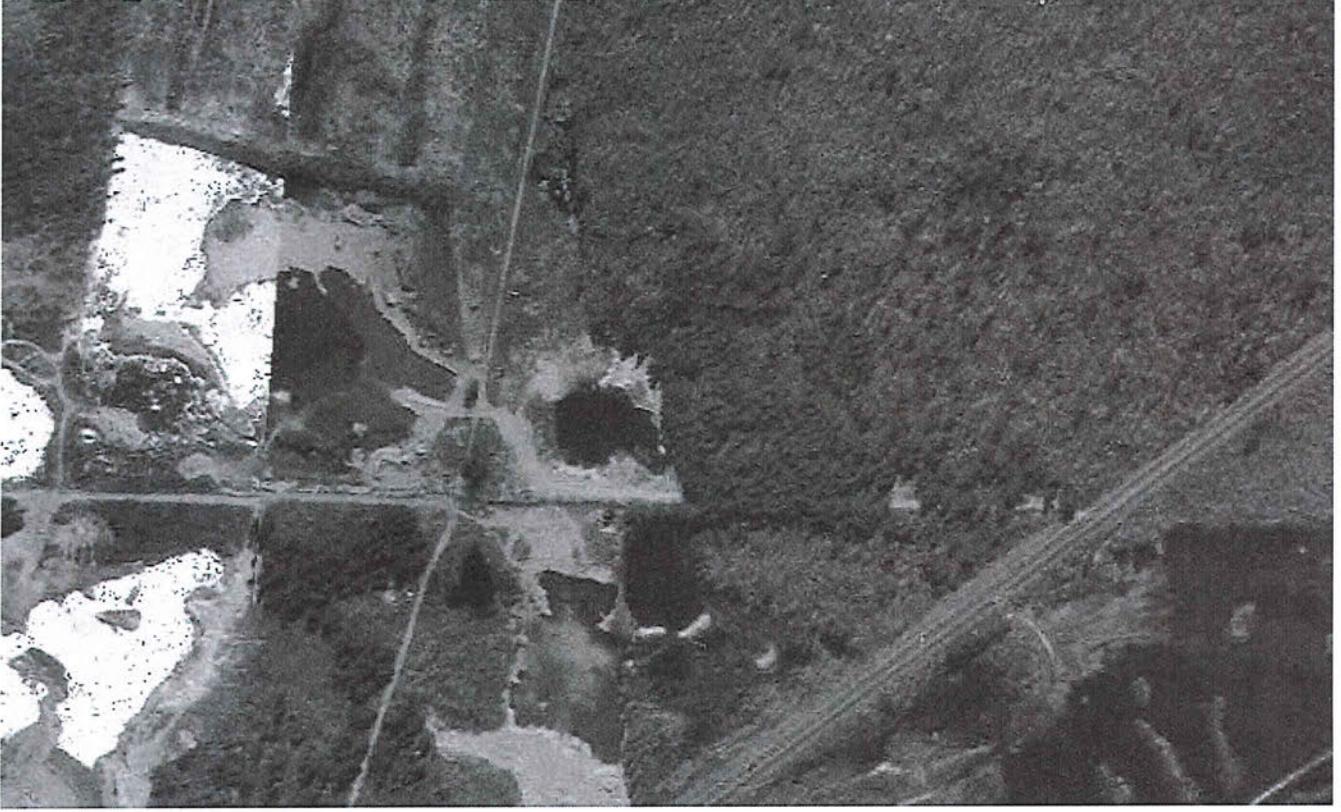
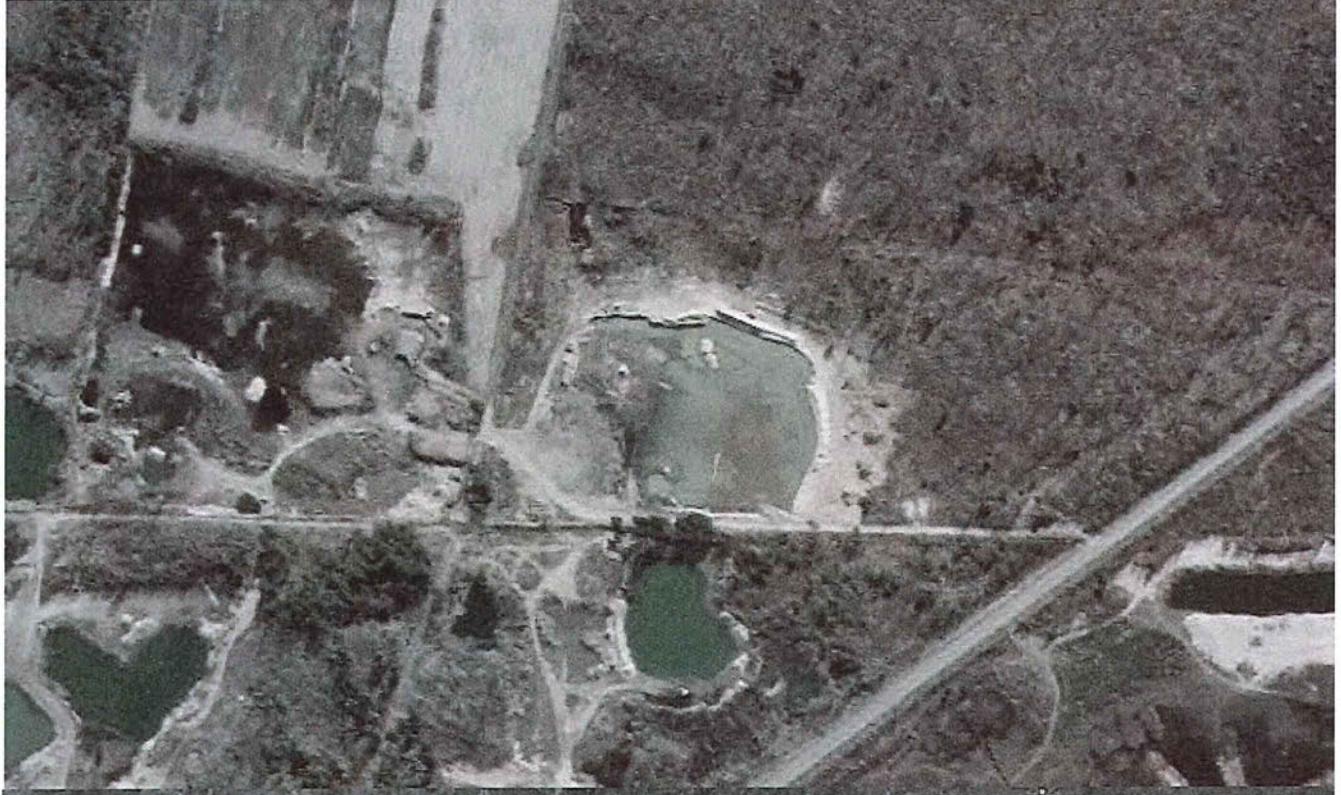
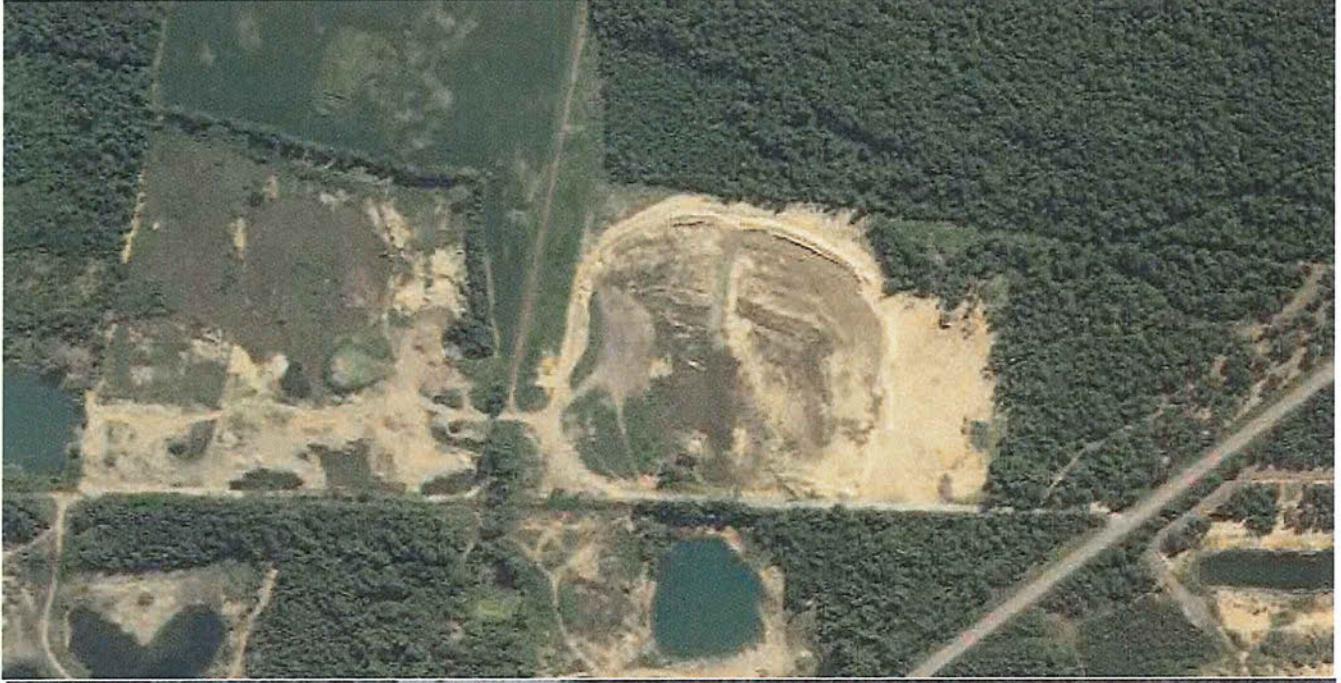
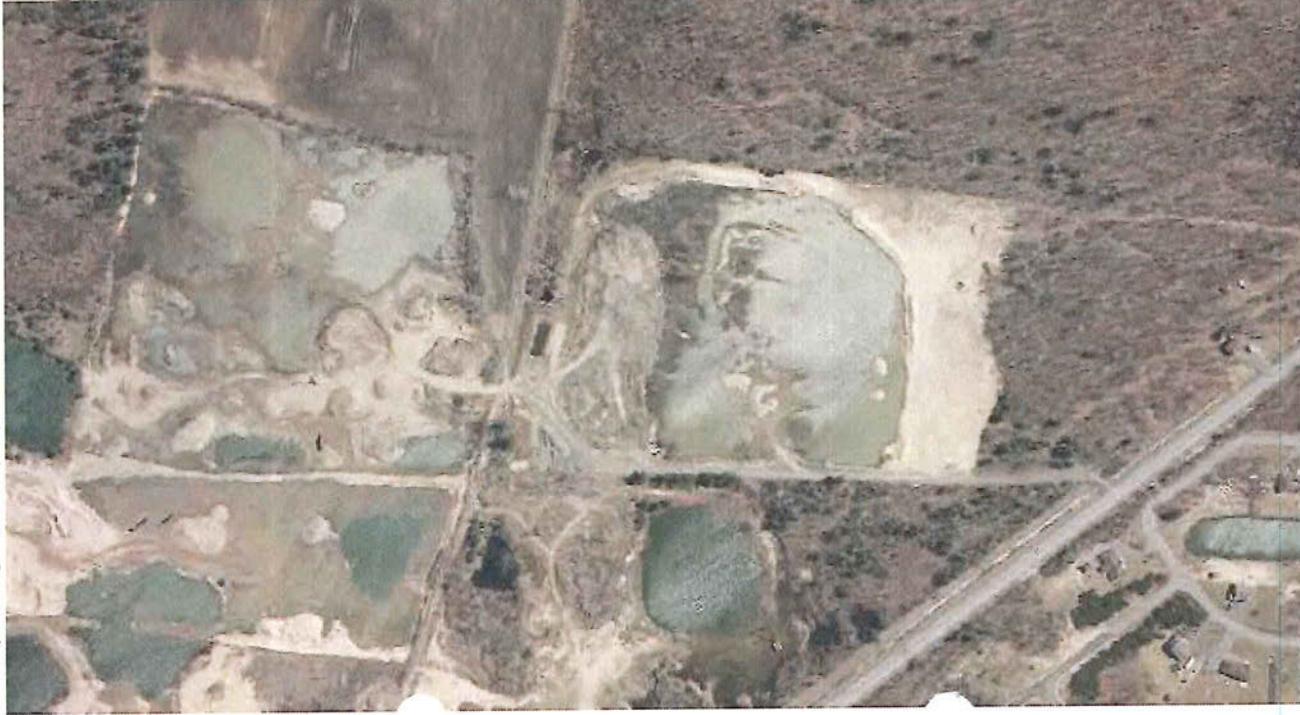
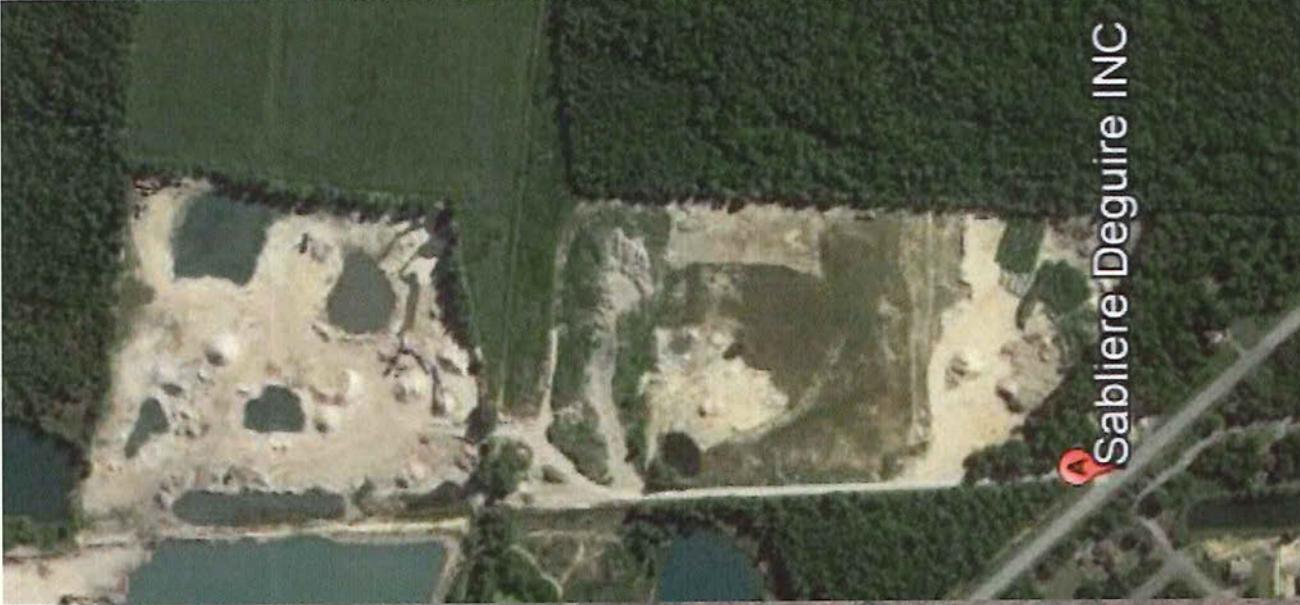
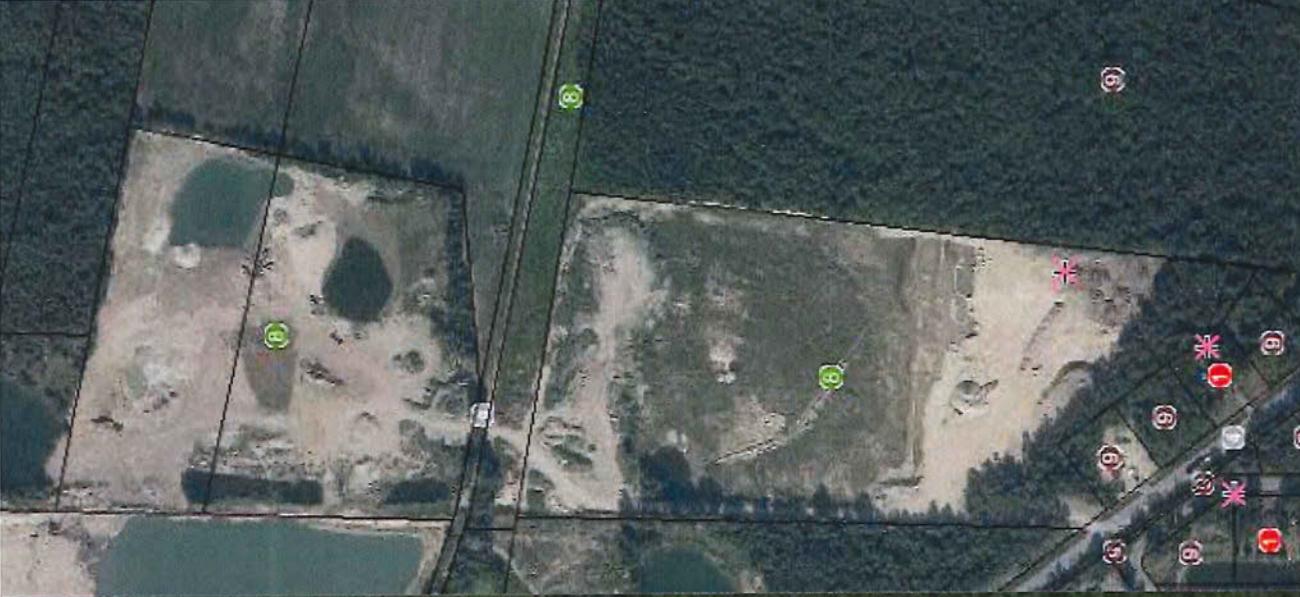
Orthophotos – Évolution de la Sablière dans le temps

En observant l'évolution de la Sablière dans le temps à l'aide des orthophotos disponibles dans l'Atlas géomatique et Google Earth, il est possible de constater que la Sablière s'est agrandie sur le lot 4 344 317 et que l'agrandissement s'est poursuivi progressivement jusqu'à tout récemment. Puisque cette sablière est assujettie à l'obtention d'un certificat d'autorisation, l'agrandissement de cette sablière s'est fait à l'encontre de la Loi sur la qualité de l'Environnement ainsi que Règlement sur les Carrières et Sablières.
