Objet : Demande d'accès n° 2024-11-114 – Lettre de réponse

La présente fait suite à votre demande d'accès, reçue le 27 novembre dernier, concernant tous les rapports d'inspection et avis de non-conformité concernant le lieu d'enfouissement technique et le lieu d'enfouissement sanitaire de Ste-Cécile-de-Milton.

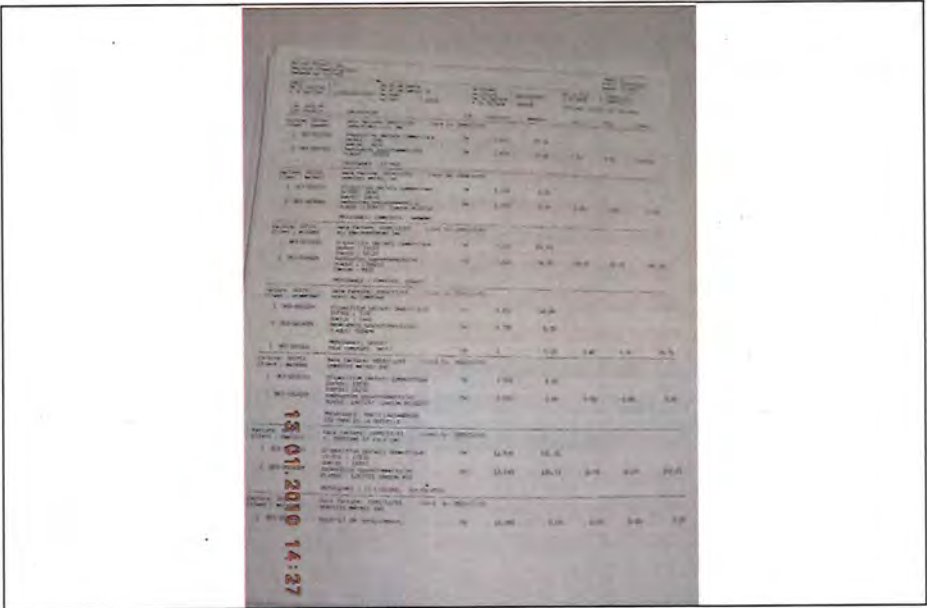
Photo # : 1  
Réf. Numérique : 2424  
Date : 2010-01-13

Aspect du registre annuel  
d'exploitation pour le mois  
de décembre 2009 ex. une  
page

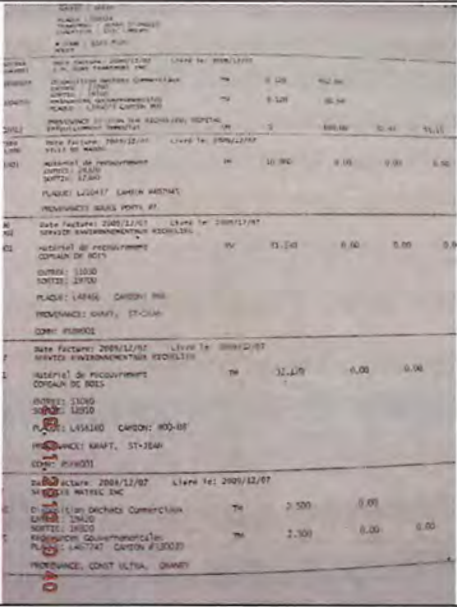
Photo # : 1  
Réf. Numérique : 2482  
Date : 2010-01-29

Aspect du registre annuel  
d'exploitation pour le mois  
de décembre 2009 ex. une  
page

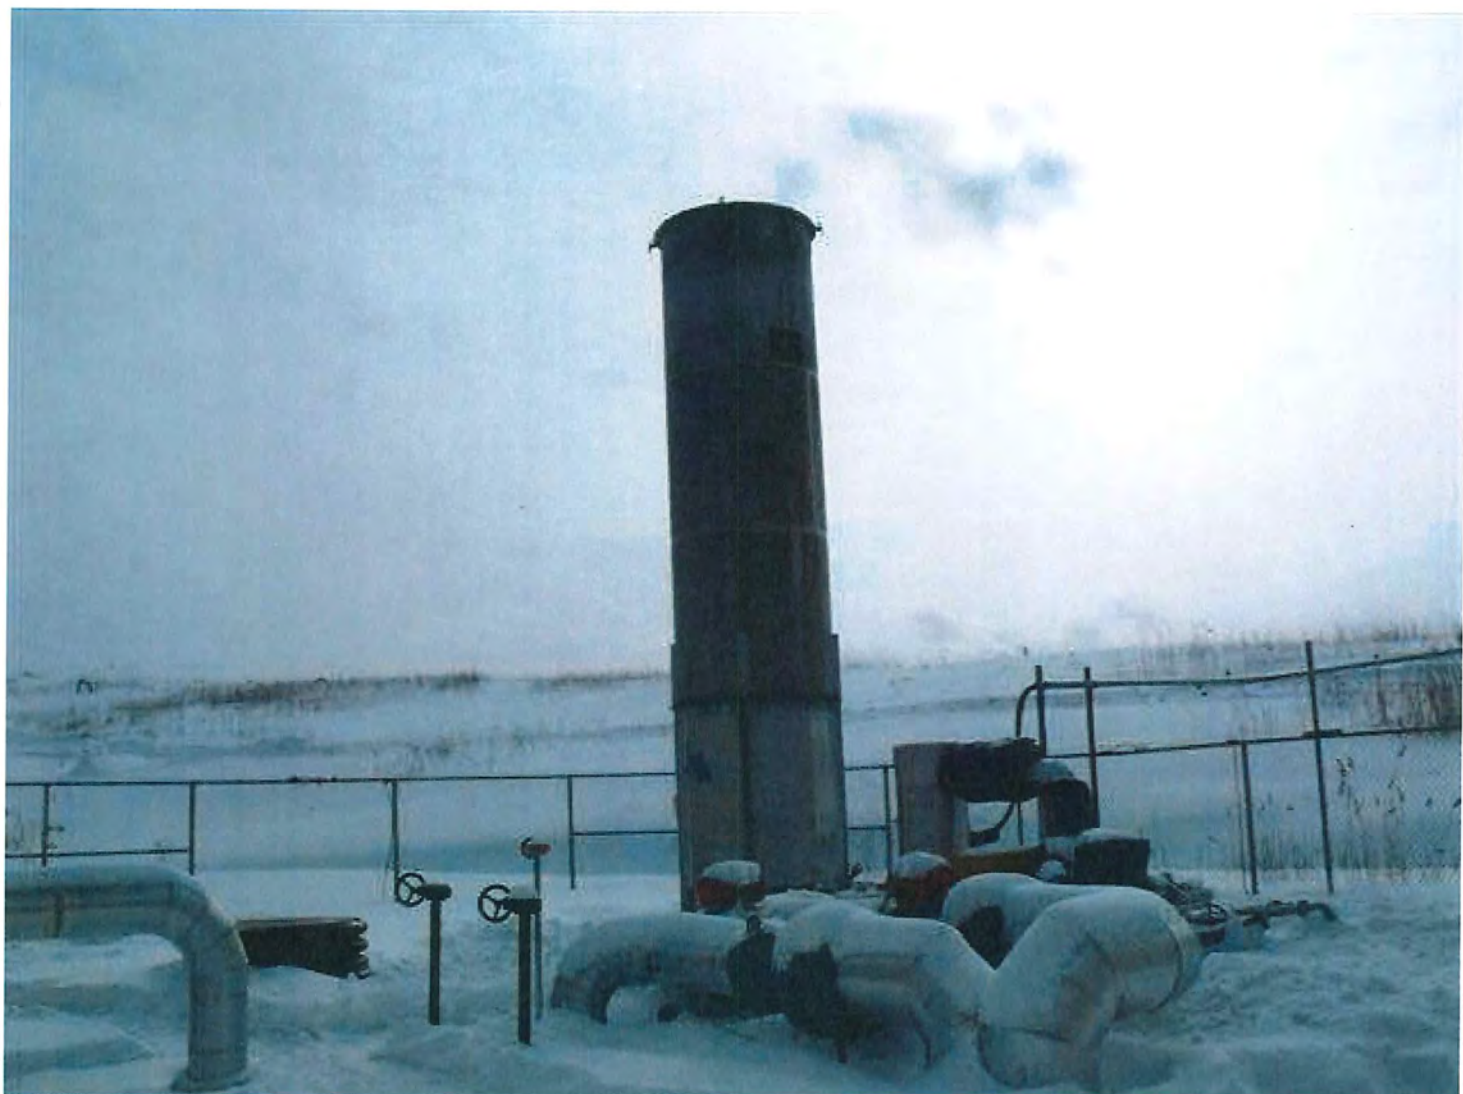
DSCF5364.jpg Photo N°1 : Torchère à flamme invisible en fonction lors de ma visite

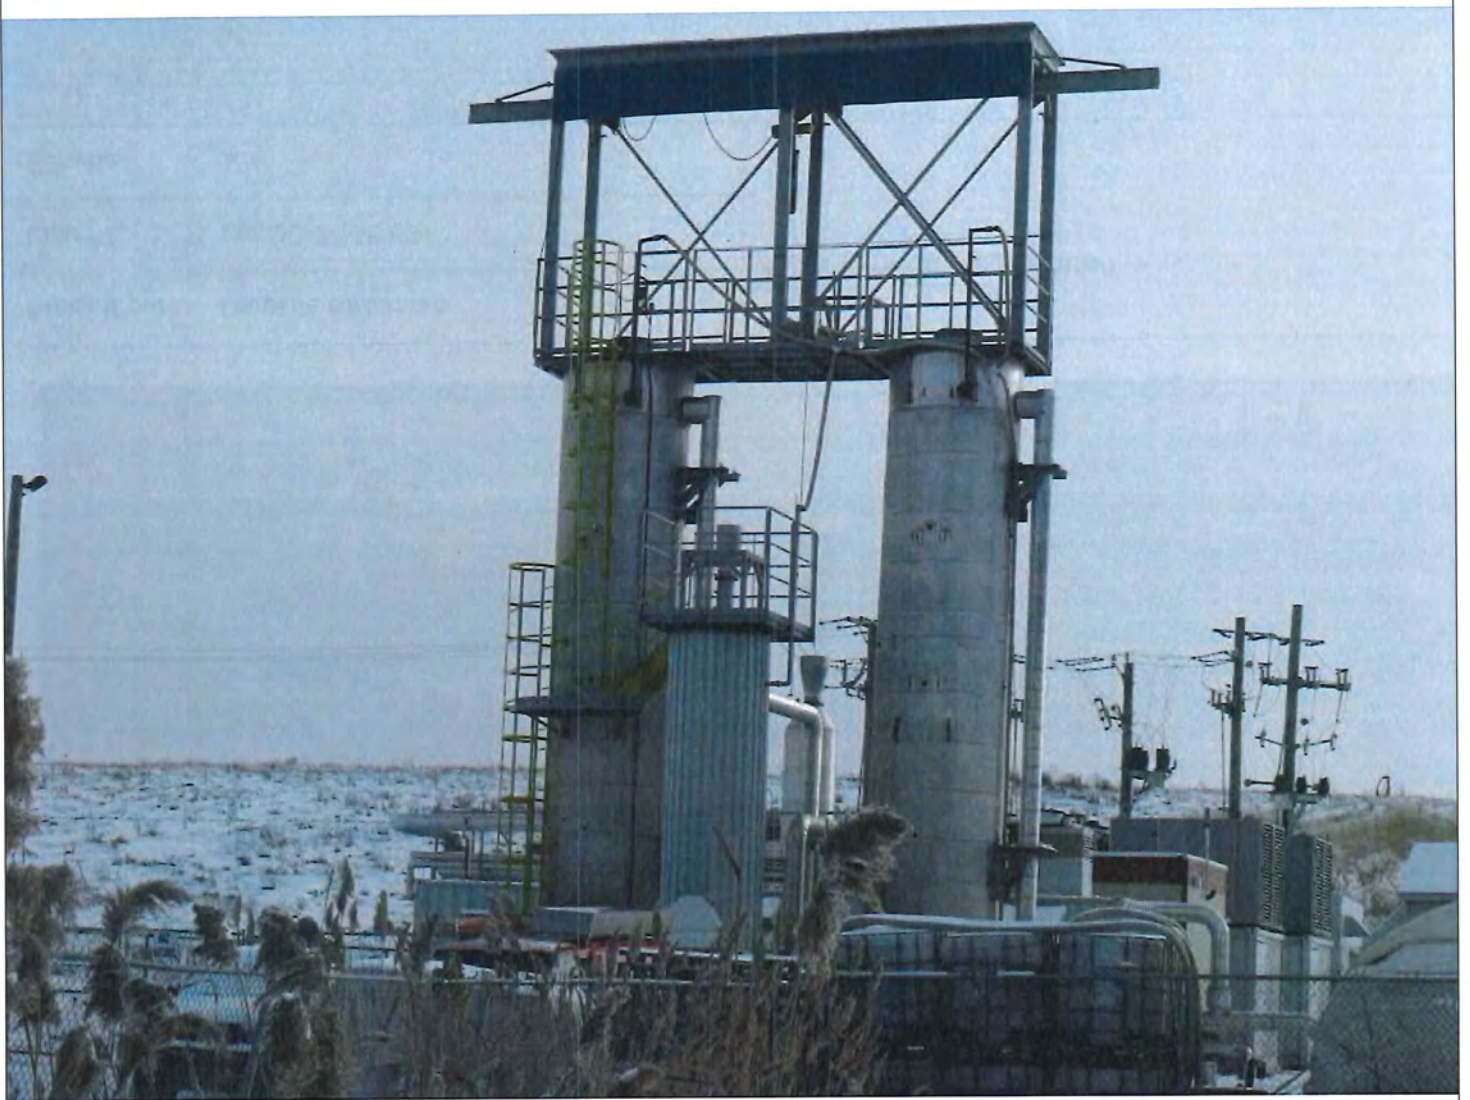
DSCF6468.JPG

Photo N°1: Filtres pour enlèvement de H<sub>2</sub>S

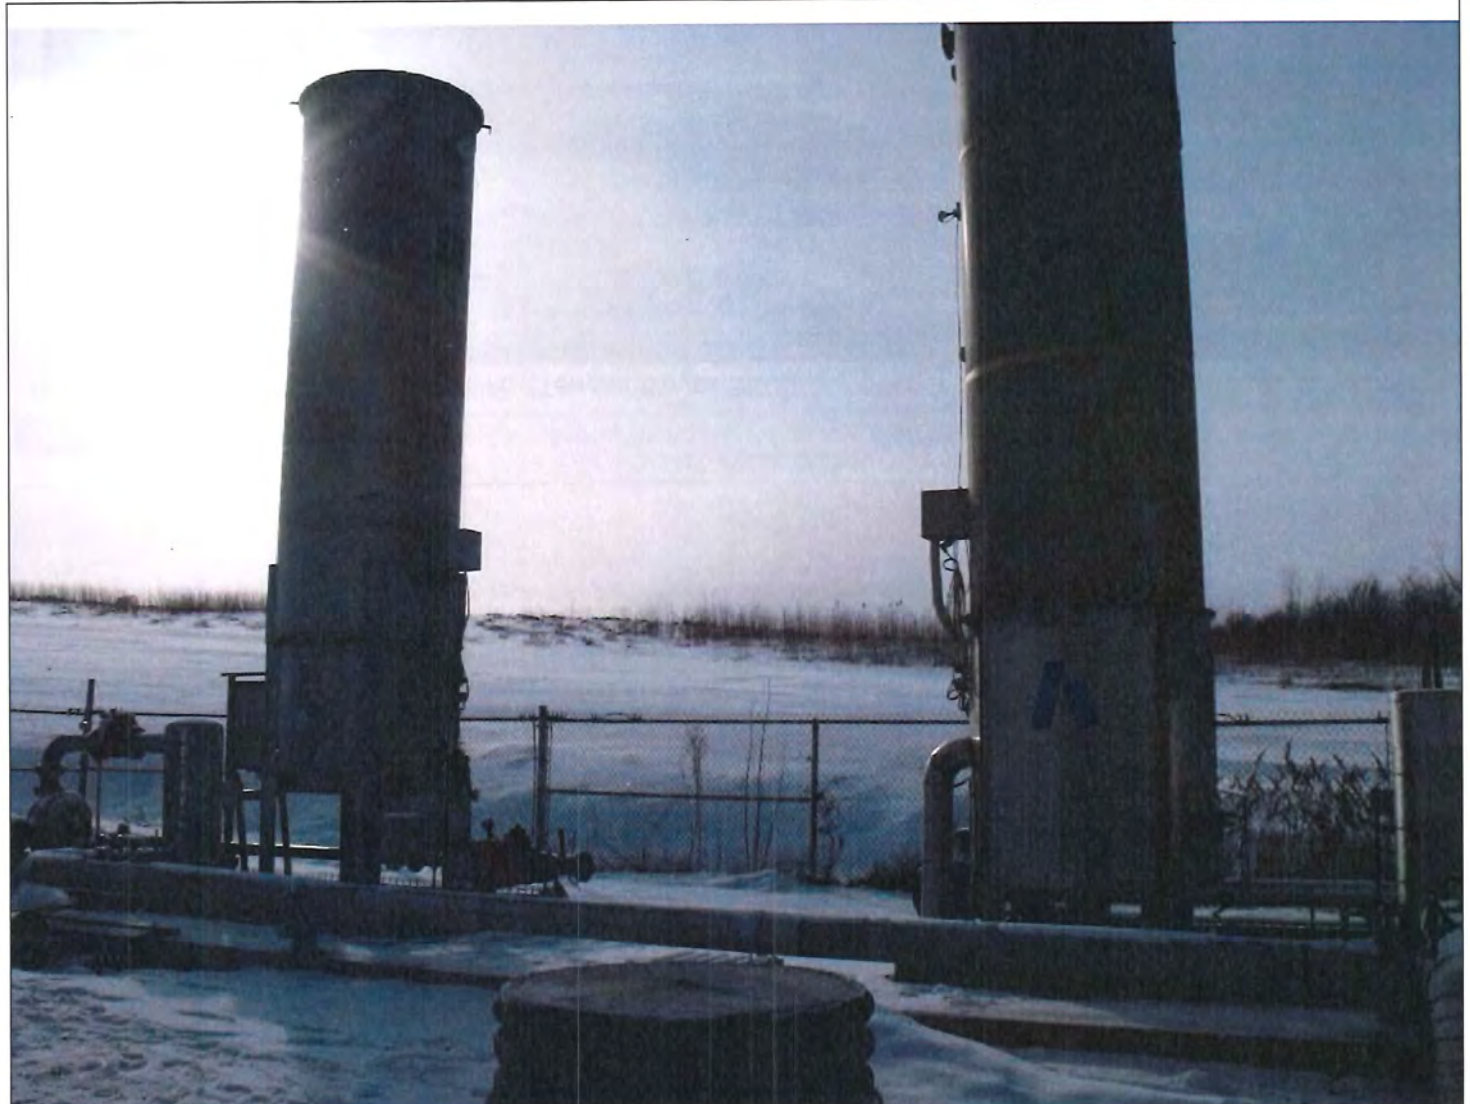
DSCF6469.JPG

Photo N°2: 2 torchères (gauche: nouvelle torchère non fonctionnelle)

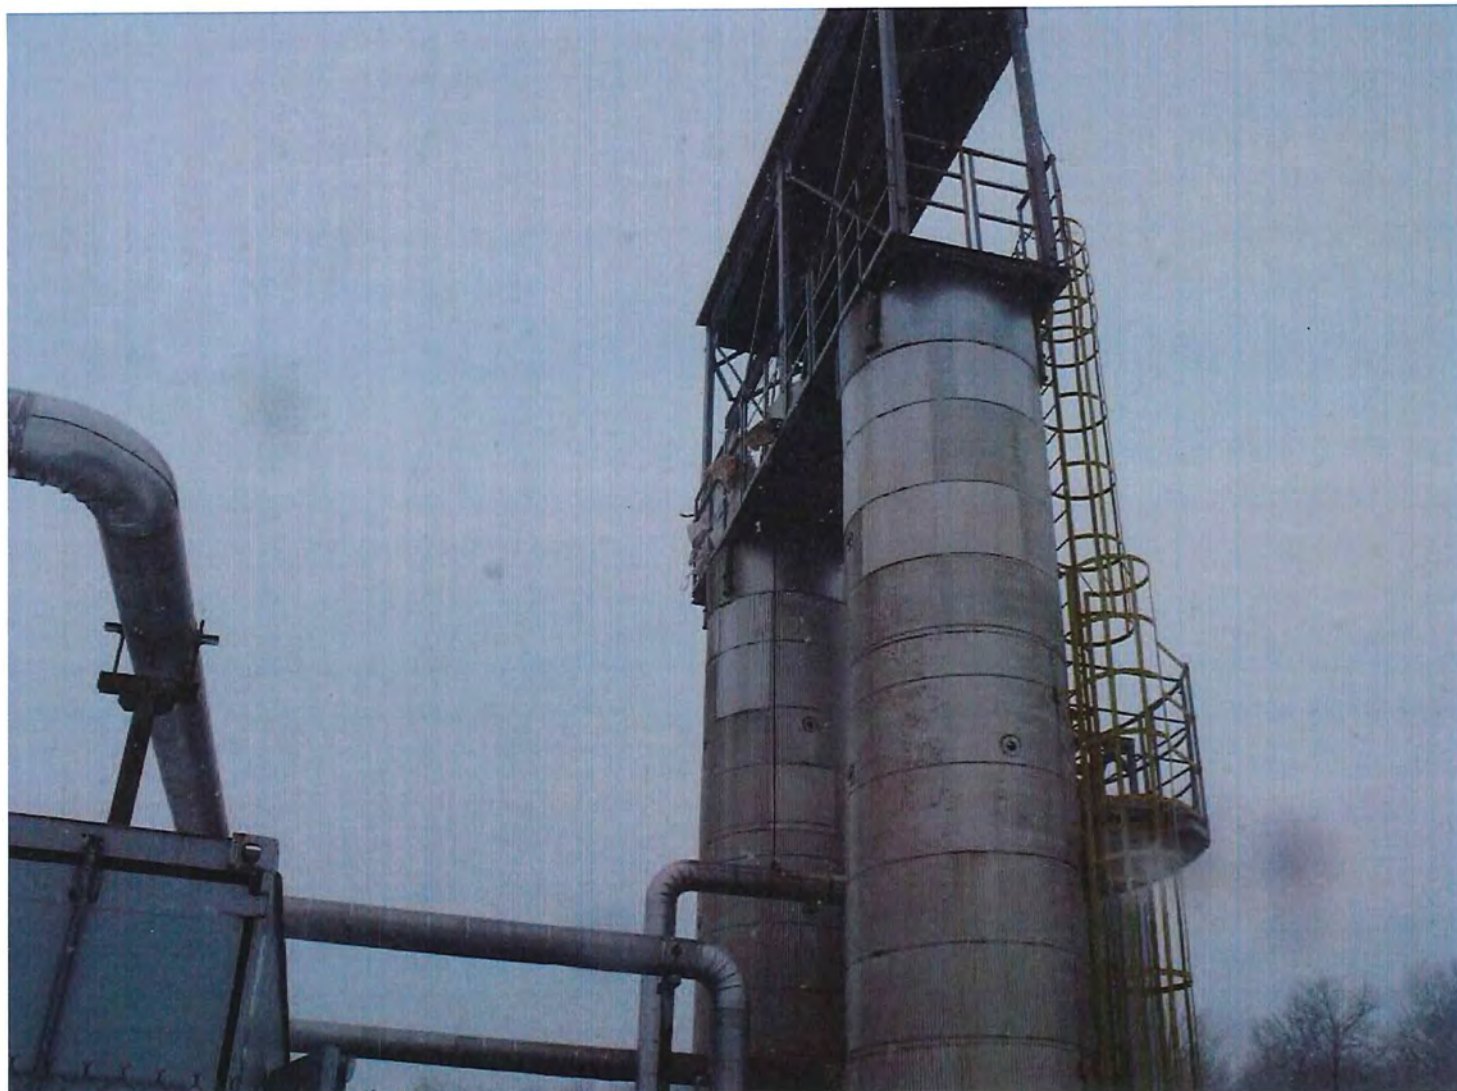
DSCF8490.JPG N°1 : Filtres pour réduction du H2S

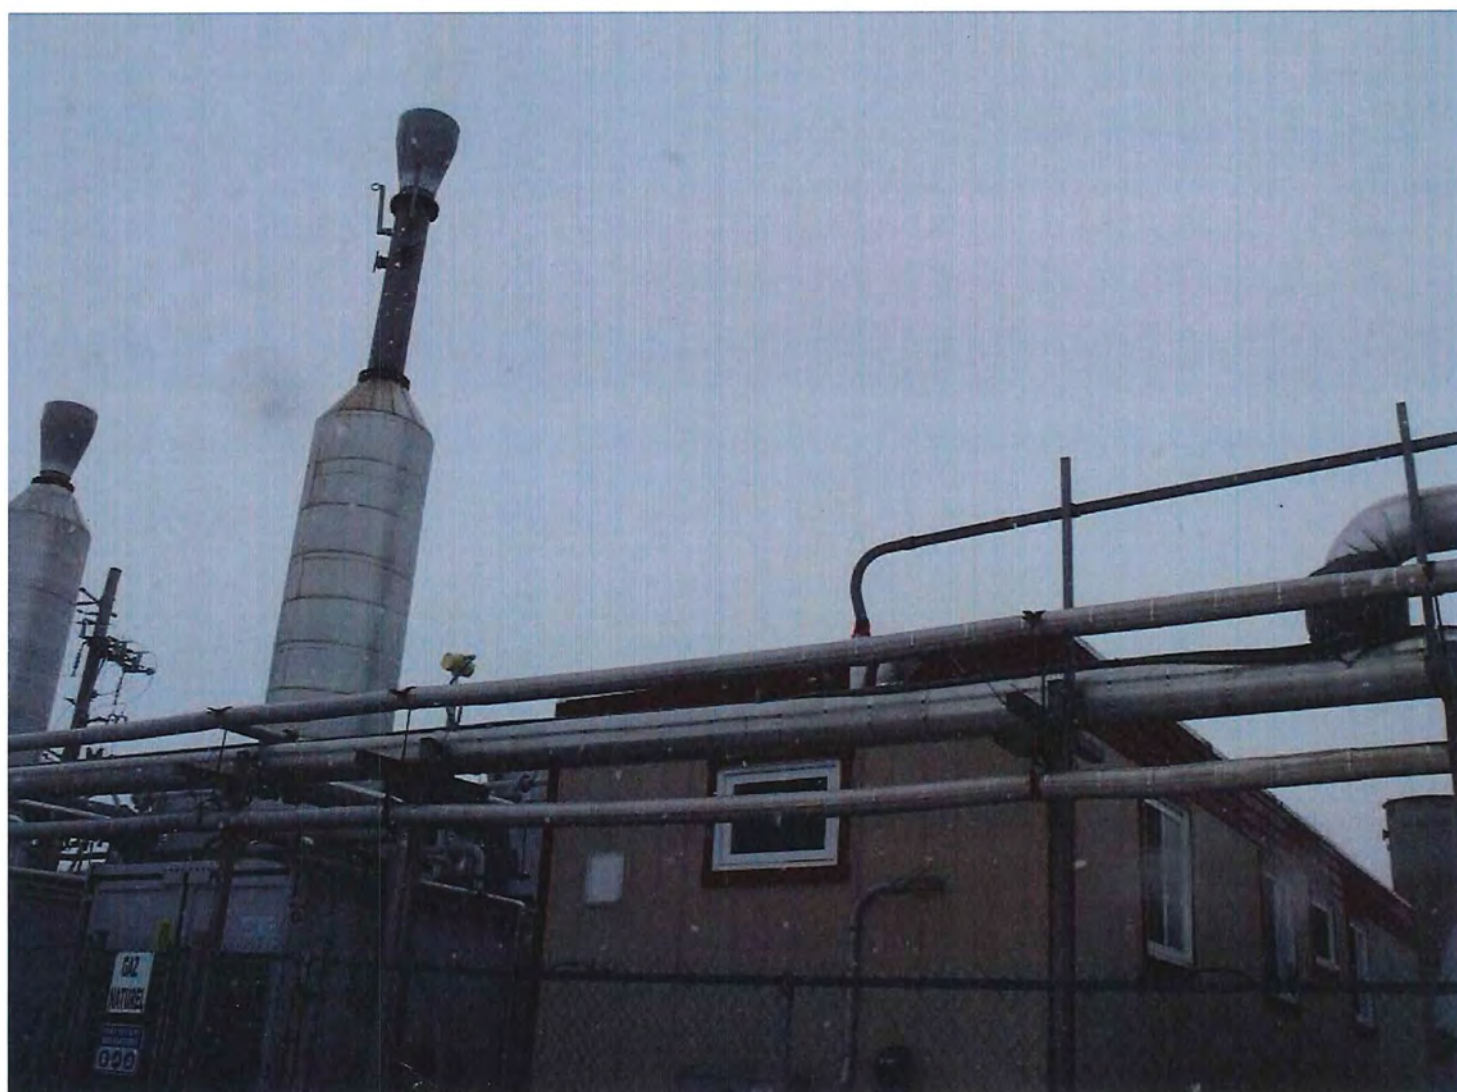
DSCF8491.JPG N°2 : Cheminées des moteurs de la cogénération

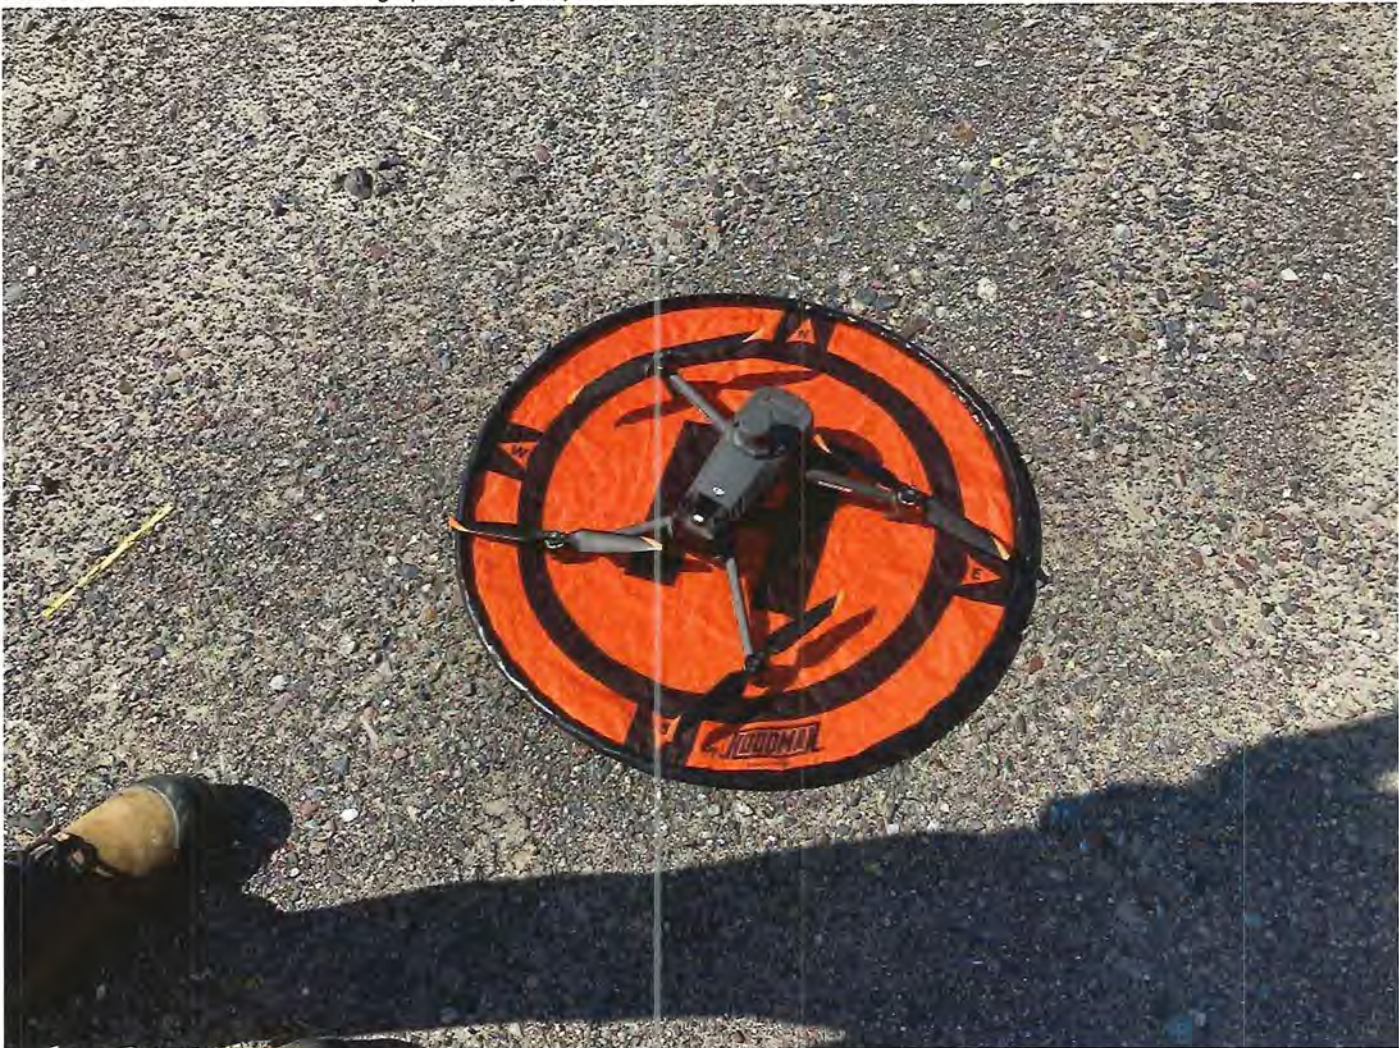
IMG\_1151.JPG

Photo 1. Préparation pour le survol drone du LES et de la zone d'entreposage de matières granulaires résiduelles.

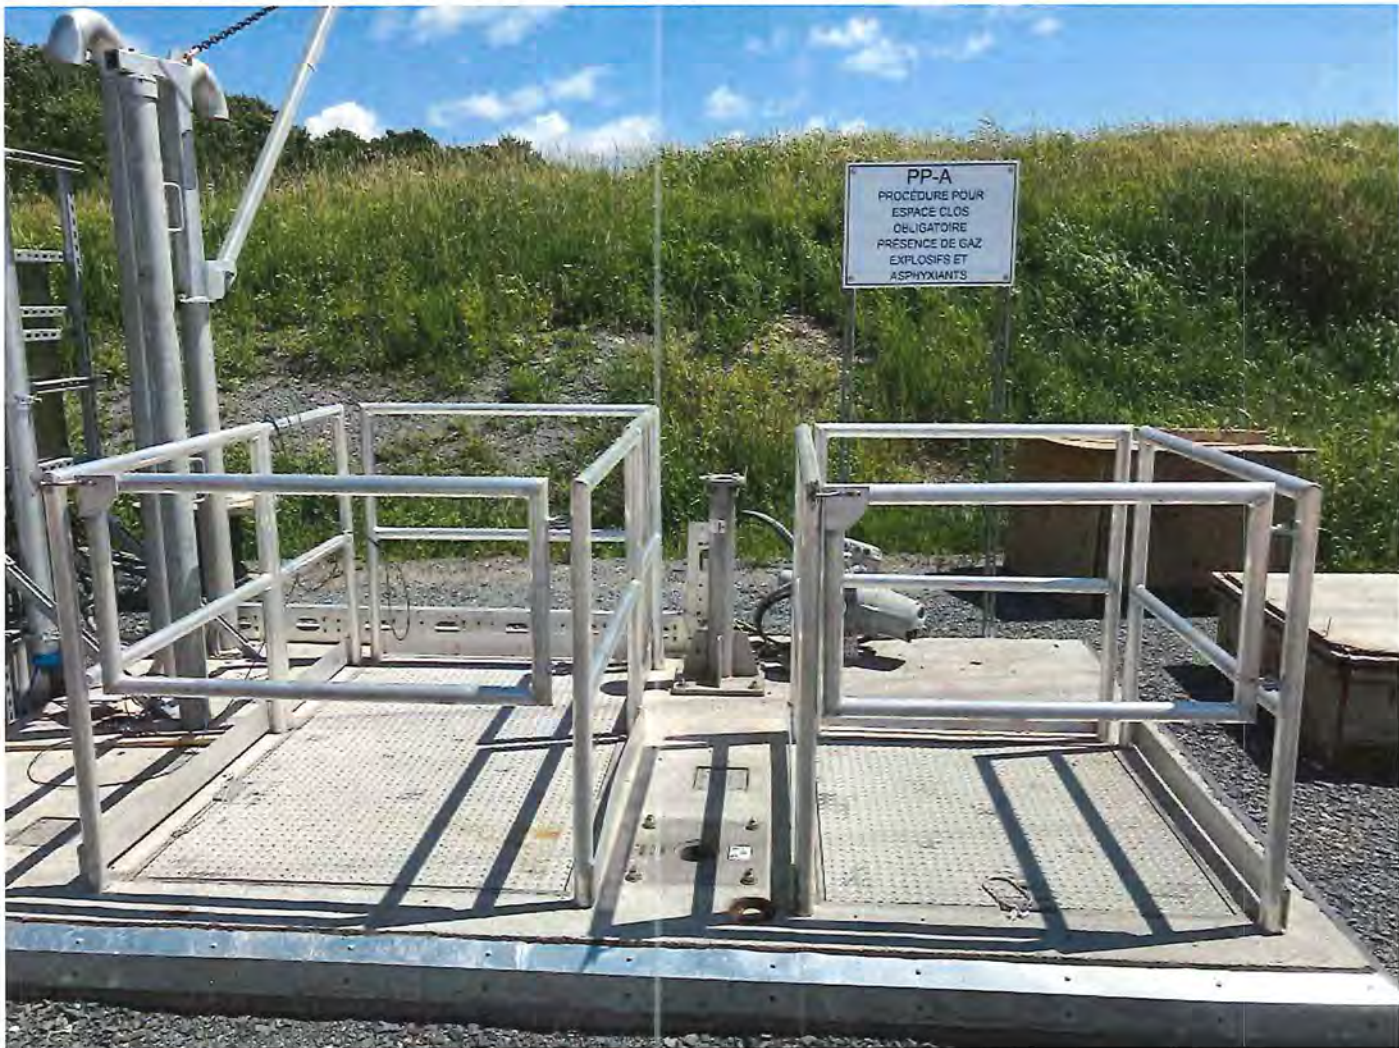
IMG\_1152.JPG

Photo 2. Poste de pompage reconditionné.

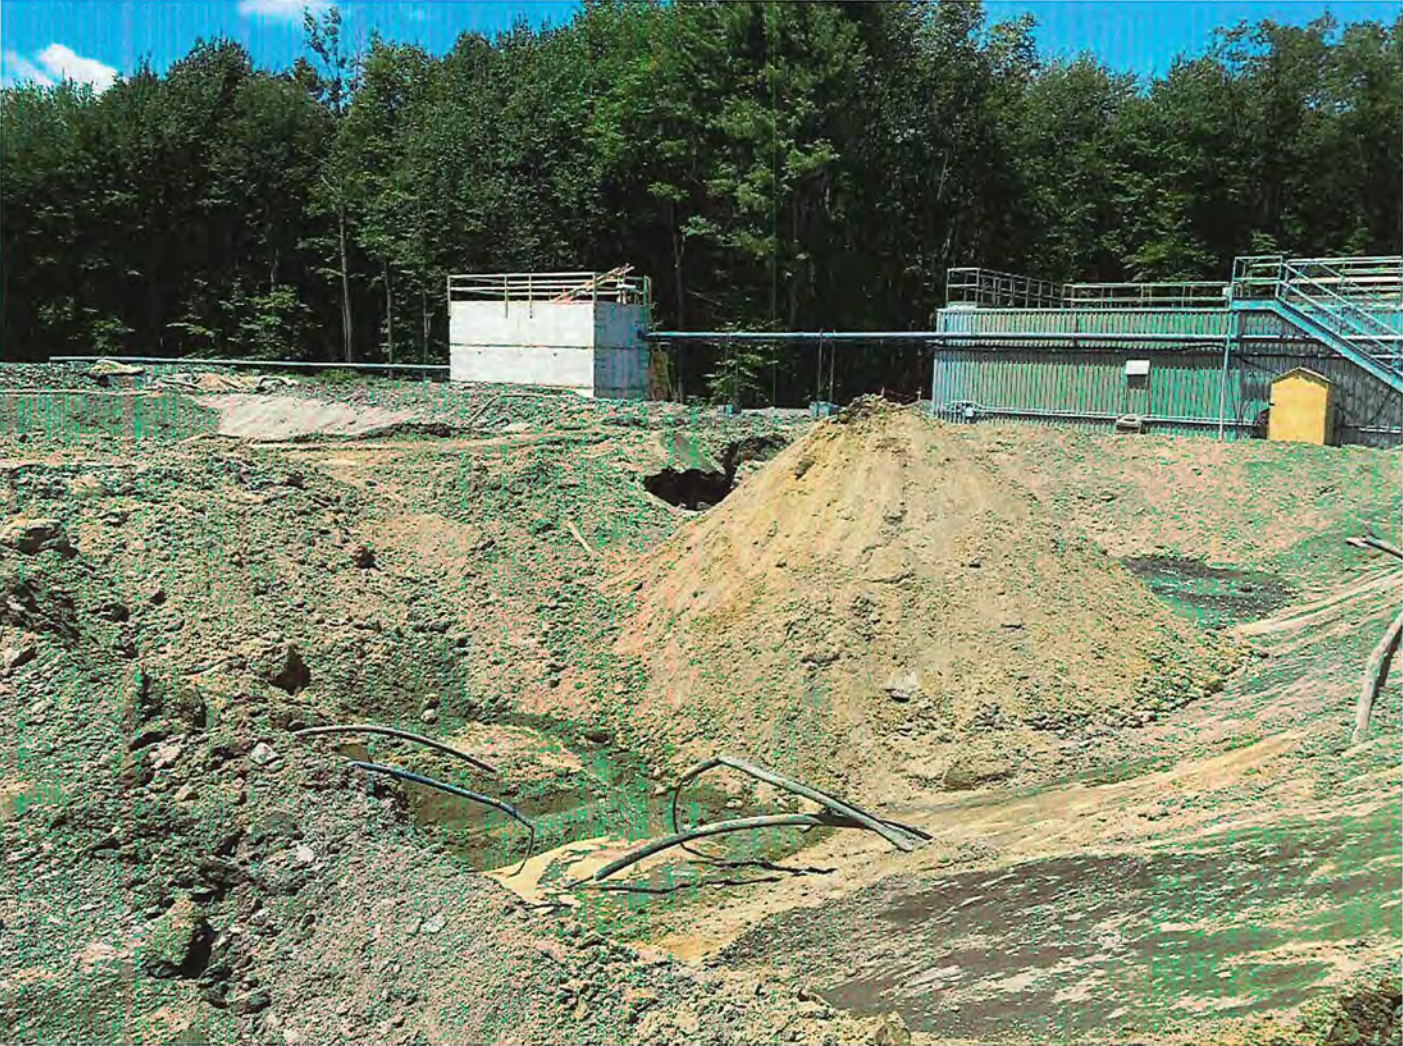
IMG\_1156.JPG

Photo 3. Aménagement et construction de la nouvelle partie de l'usine de traitement du lixiviat en cours.

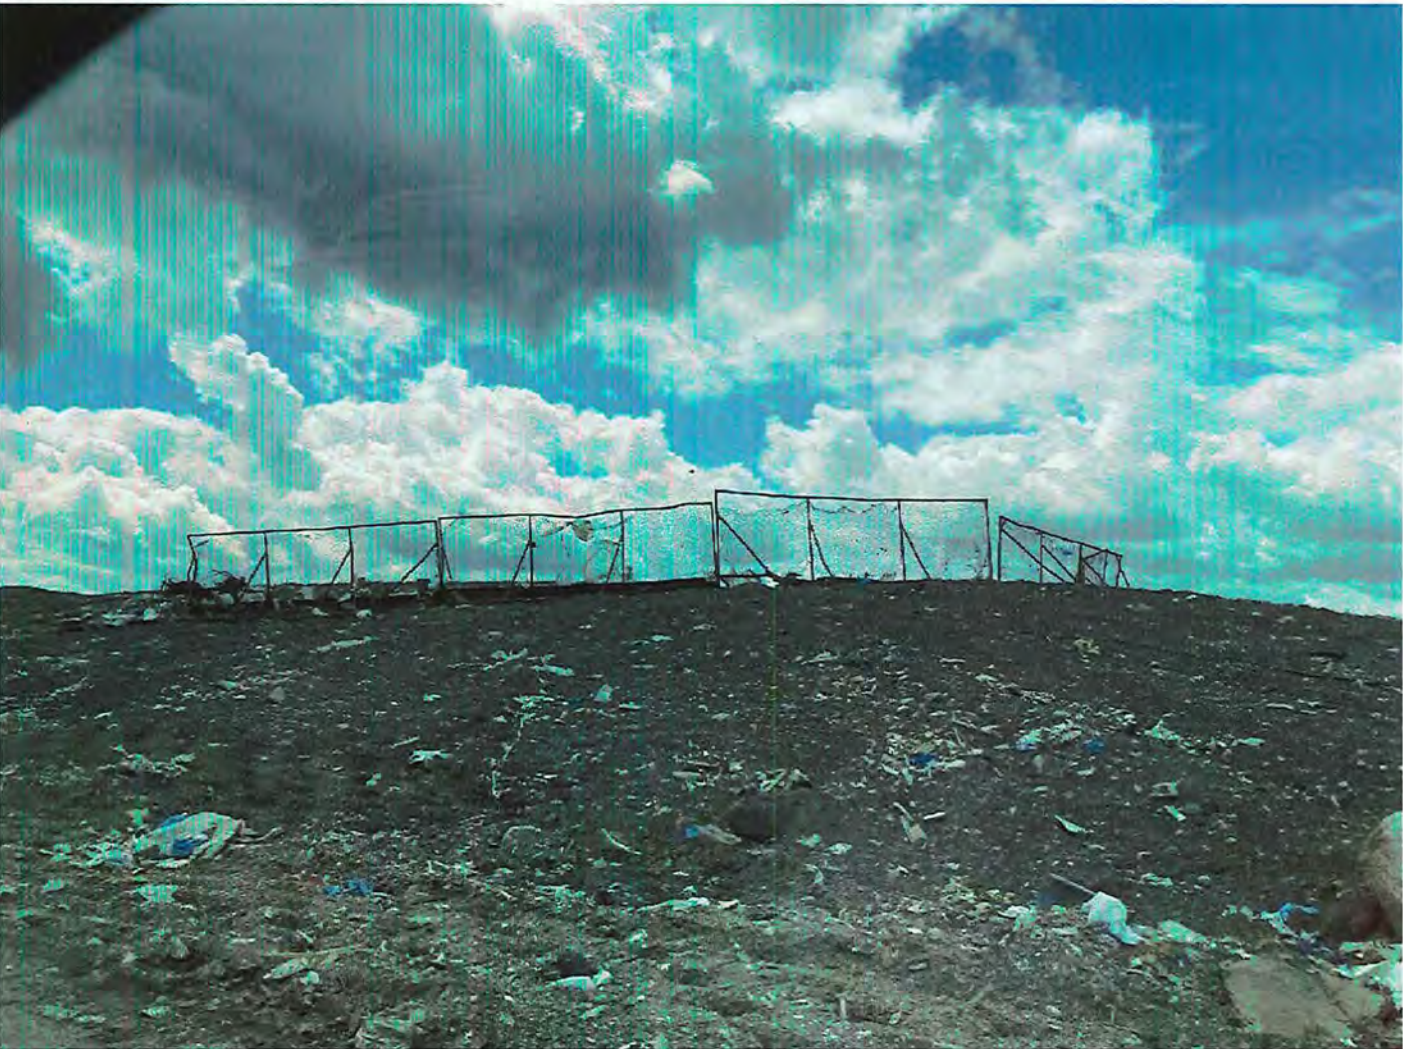
IMG\_1177.JPG

Photo 4. Grillage en place afin de limiter la dispersion des matières résiduelles du front de déchargement.

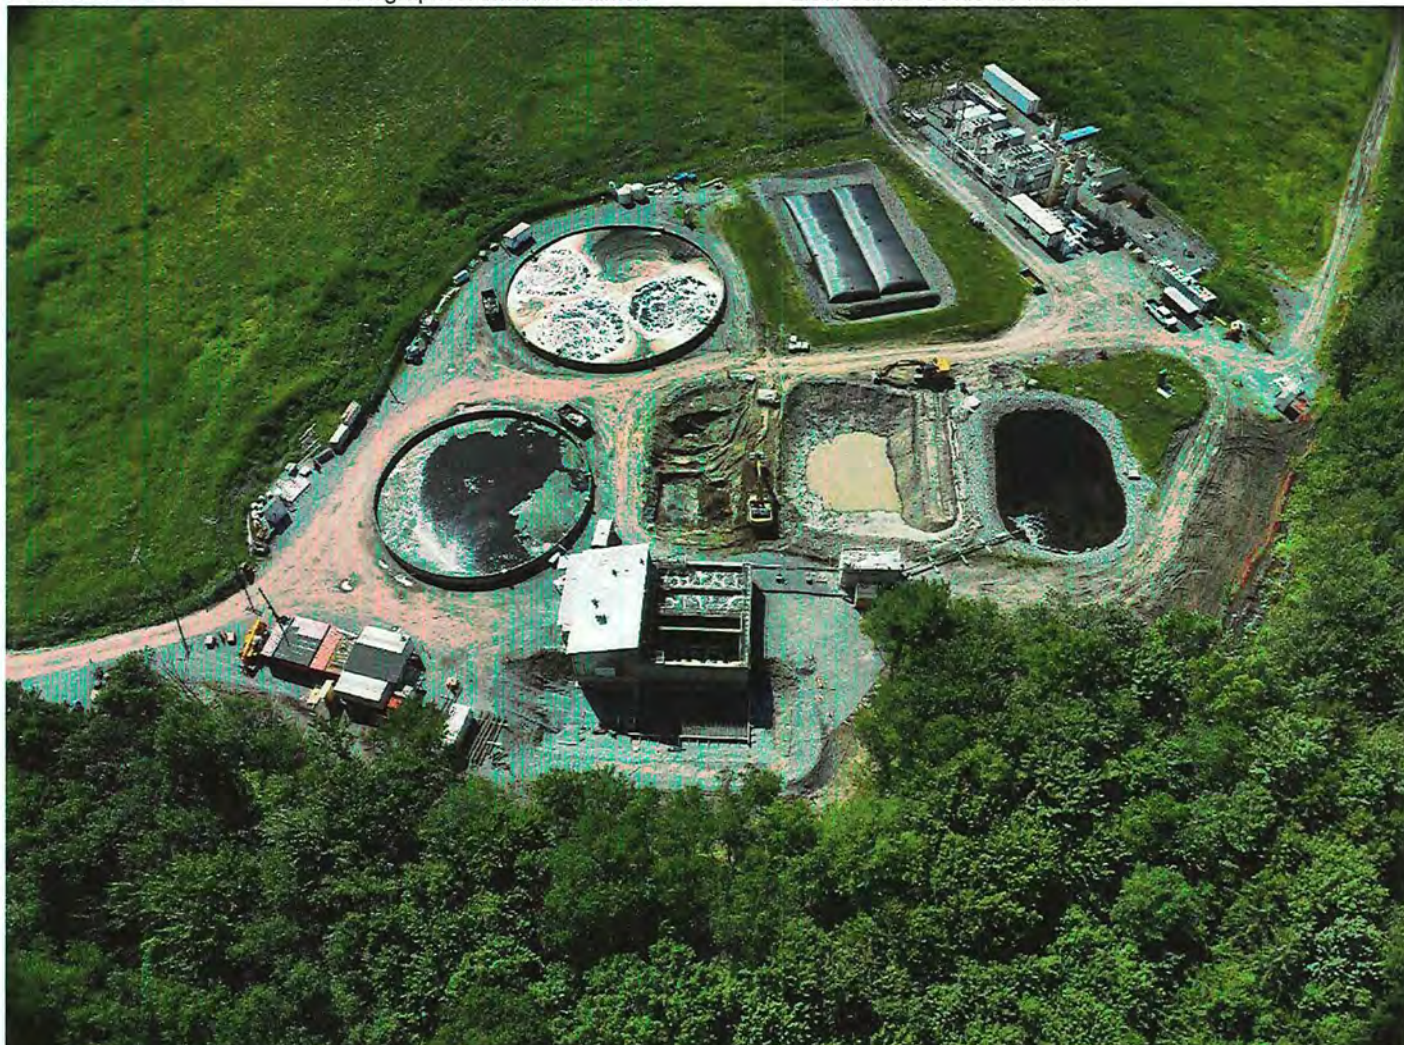
DJI\_20240718101429\_0014\_D.JPG

Photo 7. Usine de traitement du lixiviat, en haut bassin d'arrivage de lixiviat, à gauche le bassin de boues, en bas l'usine de traitement, à droite bassin de polissage.

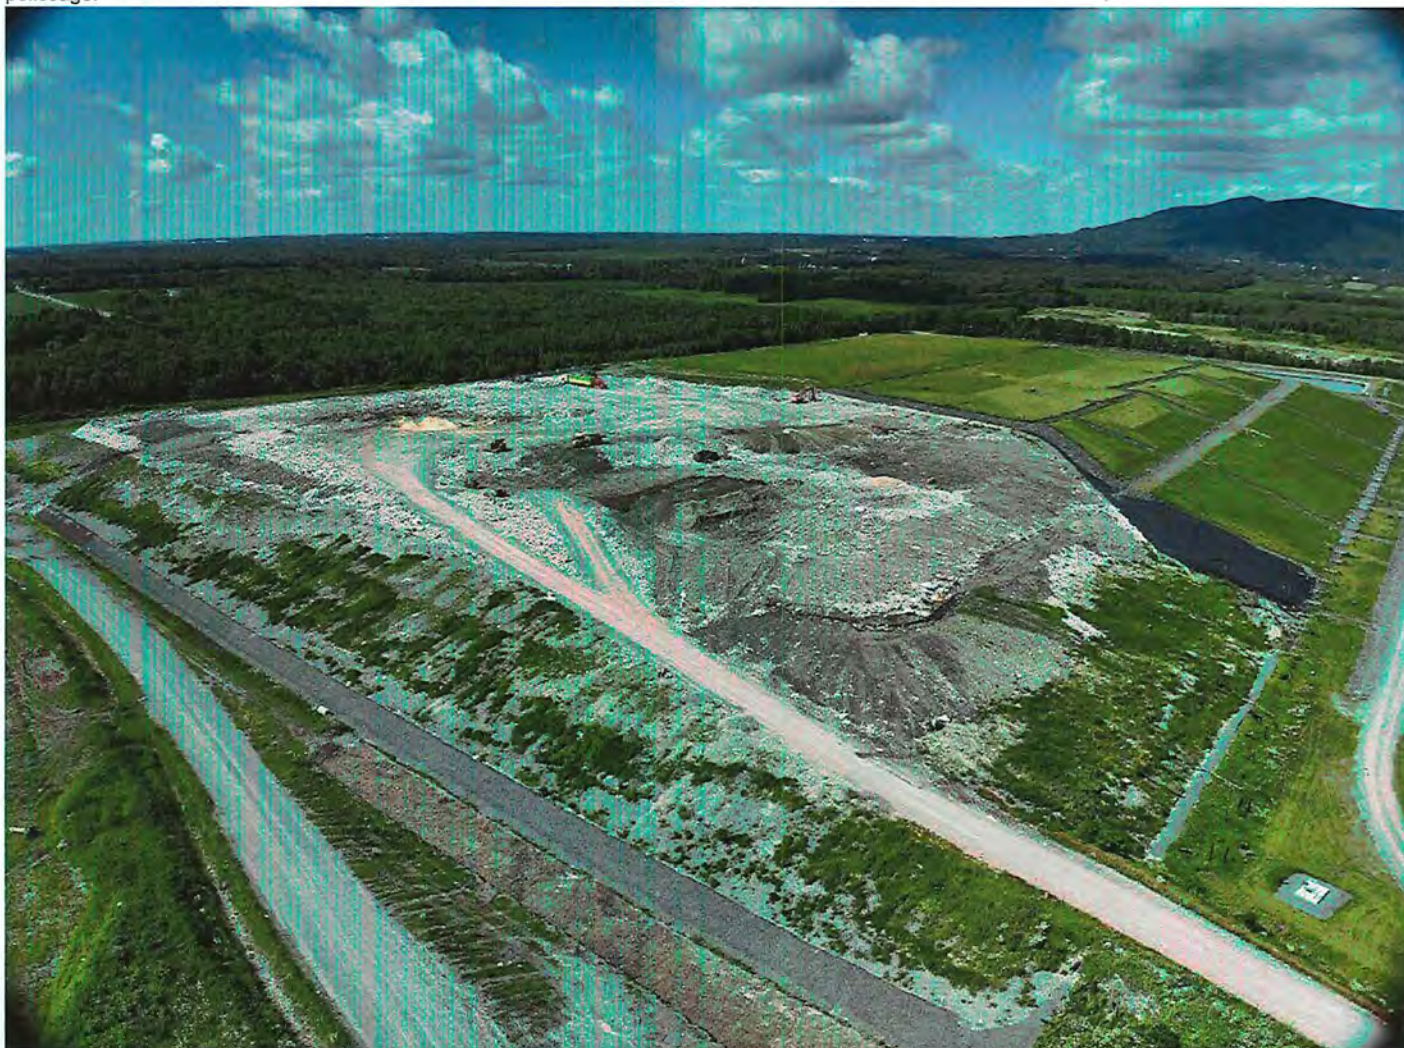
DJI\_20240718102019\_0047\_D.JPG

Photo 8. Lieu d'enfouissement technique, cellule 4 présentement en exploitation.

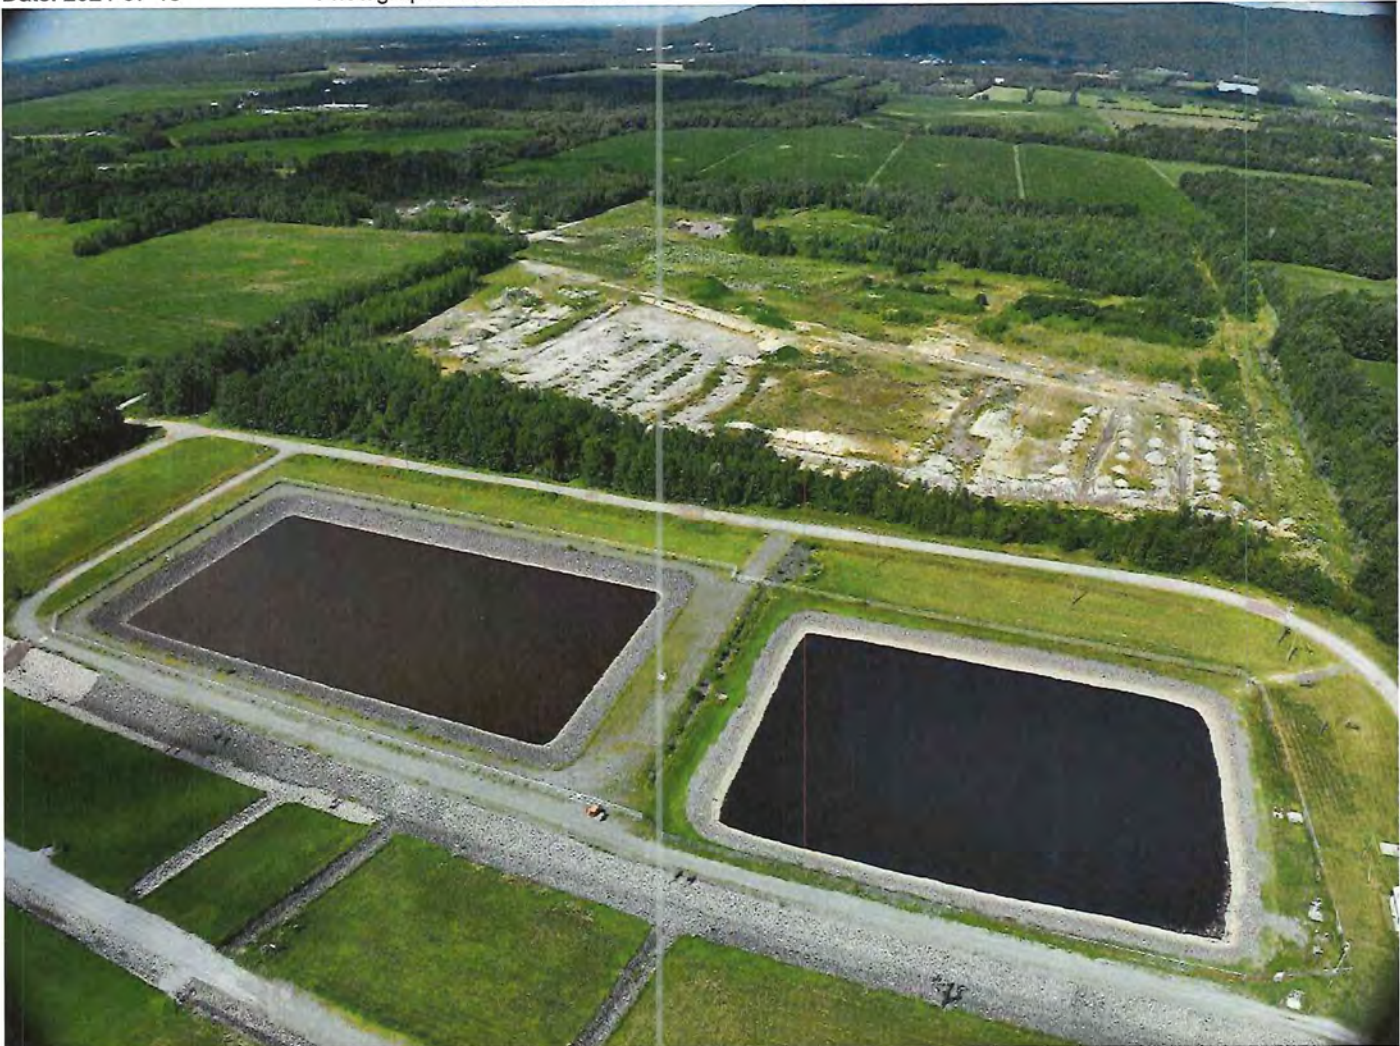
DJI\_20240718102131\_0051\_D.JPG

Photo 9. Bassin d'accumulation de lixiviat provenant du LET et maintenant du LES.

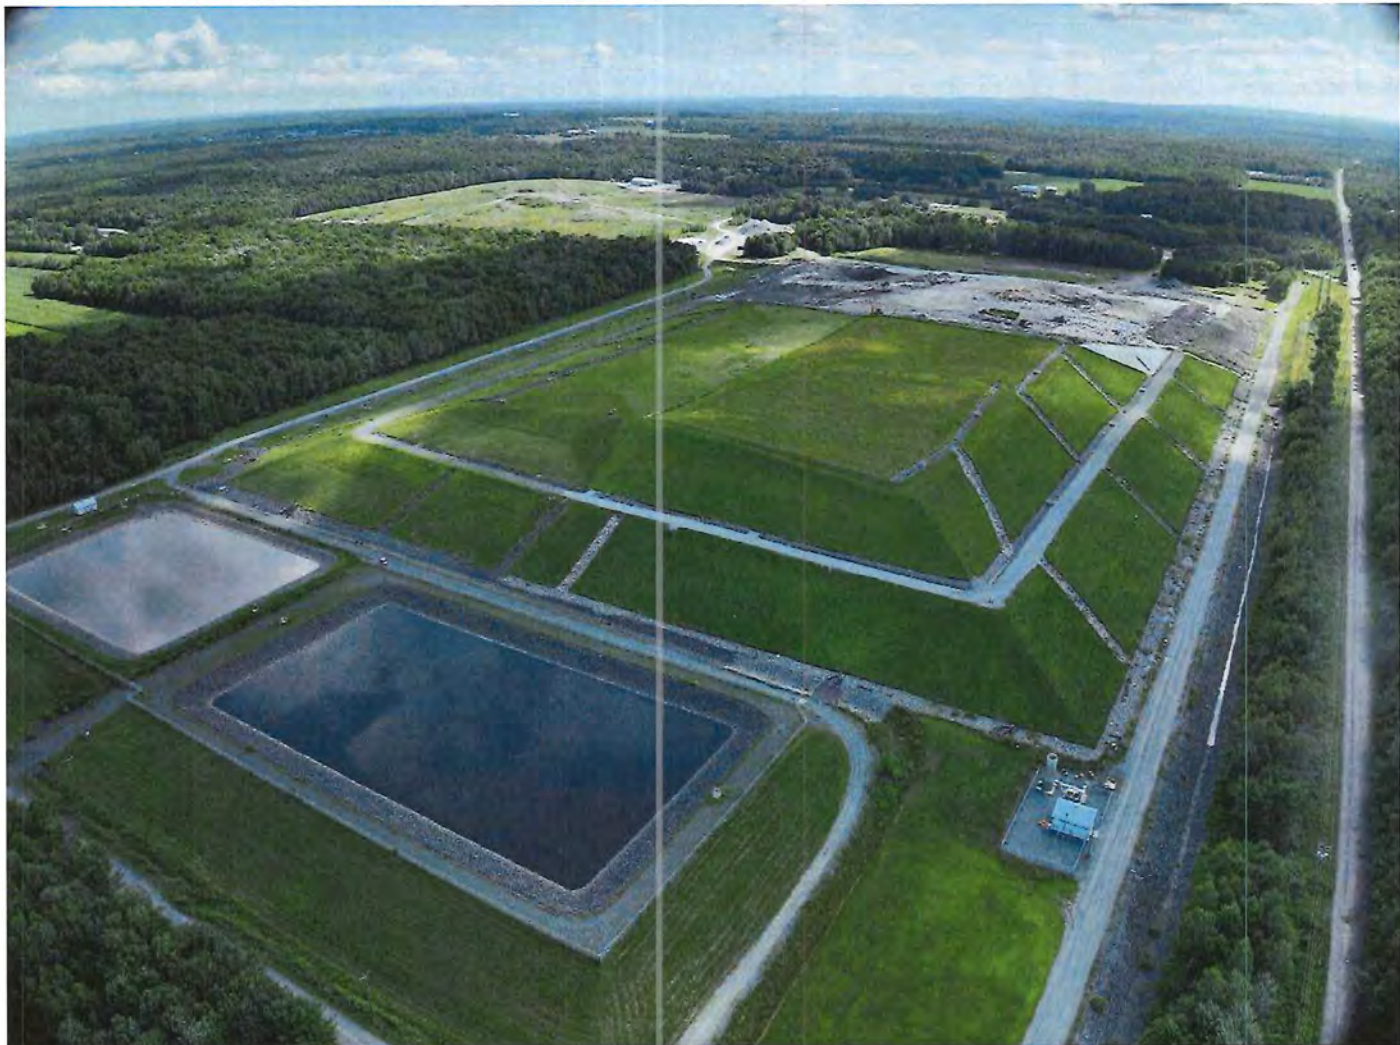
DJI\_20240718102504\_0068\_D.JPG

Photo 10. Intégralité du lieu d'enfouissement technique de GFL.
