</p>	<p>RAPPORT D'INSPECTION</p> <p>Contrôle environnemental</p> <p>Direction régionale de l'Estrie Région : Estrie</p>
--	---

1 Identification			
Date de l'intervention : 2024-09-24	Heure de début : 13 h 28	Heure de fin : 16 h 08	
Intervention effectuée par : Marie-Eve Lahaie			
Accompagné par :			↓↑ - + <input checked="" type="checkbox"/> SO

1.2 Intervention	
N° d'intervention : 301767831	Type d'intervention : Inspection pour suivi de manquement
N° de gestion doc. : 7610-05-01-0388700	N° de document : 402404541
But de l'intervention : Vérifier le retour à la conformité du manquement à l'article 66 al.2 de la LQE, suivant l'émission de l'anc. 402382744, transmis le 31 juillet 2024.

2 Lieu concerné par l'intervention		↓↑ - +
1	Nom du lieu : Tergeo Minéraux critiques inc.	
	Nom usuel du lieu : Alliance Magnésium inc., Alliance Magnésium Métallurgie inc.	
	N° du lieu : X2155076	Type de lieu : industrie
	Localisation du lieu : 125, chemin du Pinnacle Danville (Québec) JOA 1A0	
	Coordonnées géographiques du lieu (GÉO NAD 83 degrés décimaux) : 45,760818004000:-71,999952143800

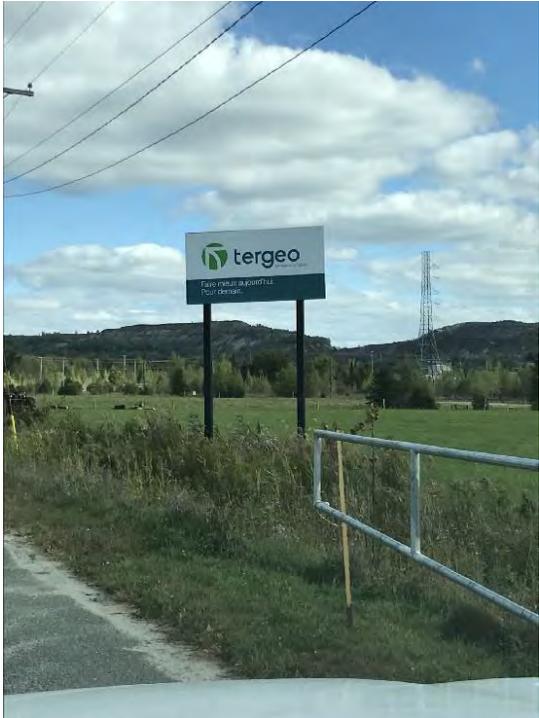
IMG_0959.JPG

Affiche de l'entreprise à l'entrée du site.

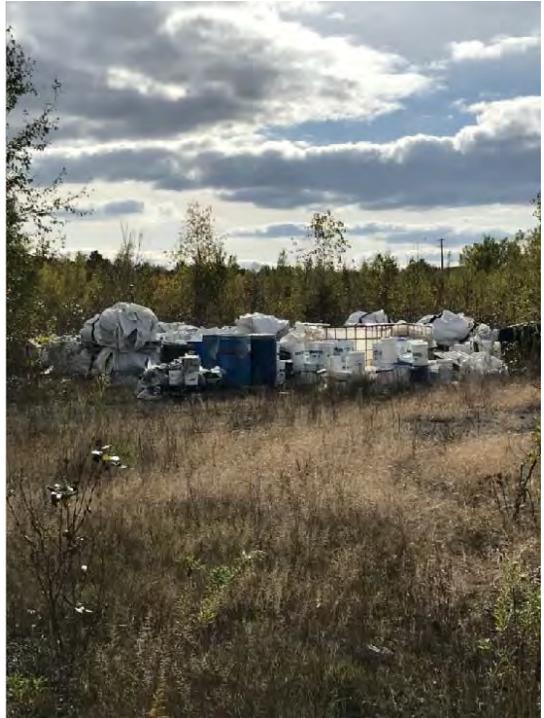
IMG_0980.JPG

Sur le lot 4 079 794 cadastre du Québec, au point GPS N45.75828/O-71.997017, je constate que les résidus de serpentines présents lors de l'inspection du 29 mai 2024 sont encore entreposés au sol (photo 2). Selon la Directrice, ces résidus seraient issus des essais réalisés au Carrefour d'innovation sur les matériaux de la MRC des Sources (CIMMS). Ces résidus de serpentine sont encore stockées dans des sacs (big bags d'environ 1m³ chaque, photos 3 et 4), dans des chaudières de 20L (photos 3, 4, 6) ou dans des barils de 205L (photos 4 et 5). Certains sacs sont ouverts et laissent fuir leurs contenus directement au sol (photo 7). Il y a aussi deux boîtes de cartons éventrées avec des bouteilles de plastiques non-identifiées, contenant des liquides de différentes couleurs. Dans ces mêmes boîtes, il y a aussi des sacs de matières solides non-identifiés (photo 6).

Photo 2. Résidus de serpentines provenant du CIMMS.

Une caractérisation de ces résidus (asphalte, béton, liquides contenus dans des bouteilles de plastiques, chaudière, gâteaux de fer, etc.) est nécessaire pour connaître le bon mode de gestion et de disposition. La demande d'autorisation pour la gestion de ces matières résiduelles a été déposée au ministère, mais n'a pas été payée. Le ministère n'a donc pas amorcé l'analyse de cette demande.

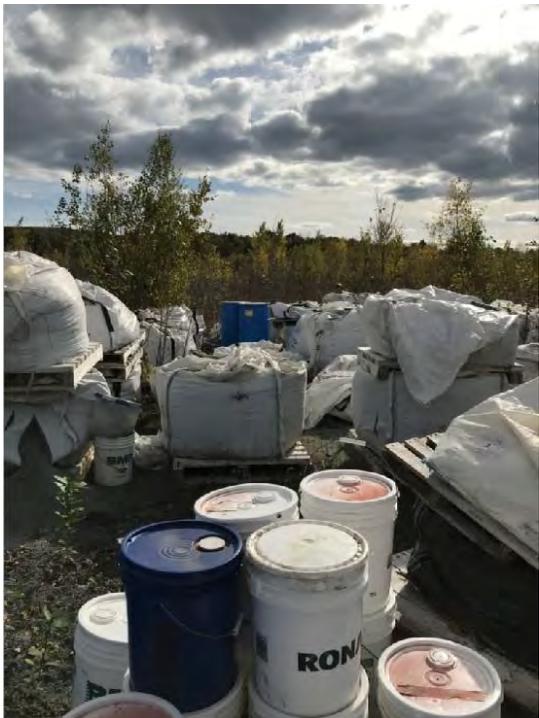
IMG_0990.JPG

Photo 3. Vue des sacs et des chaudières de serpentine.

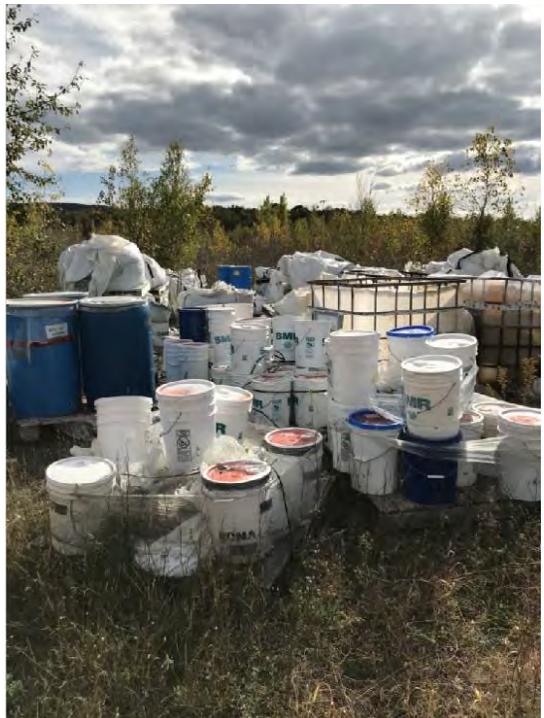
IMG_0982.JPG

Photo 4. Chaudières, sacs, barils contenant des résidus de serpentines + contenant de 1000L de gâteau de fer.

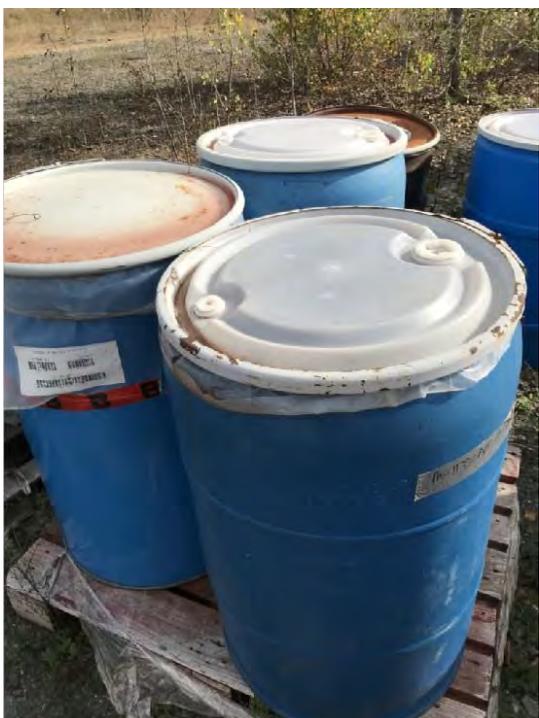
IMG_0991.JPG

Photo 5. Barils de résidus de serpentine provenant du CIMMS.

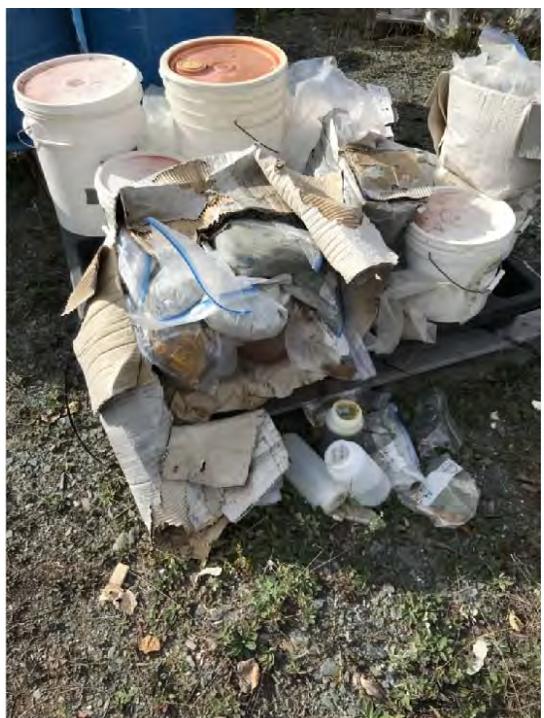
IMG_0992.JPG

Photo 6. Bouteilles de plastiques contenant des matières liquides non-identifiées + sacs de matières solides non-identifiées.

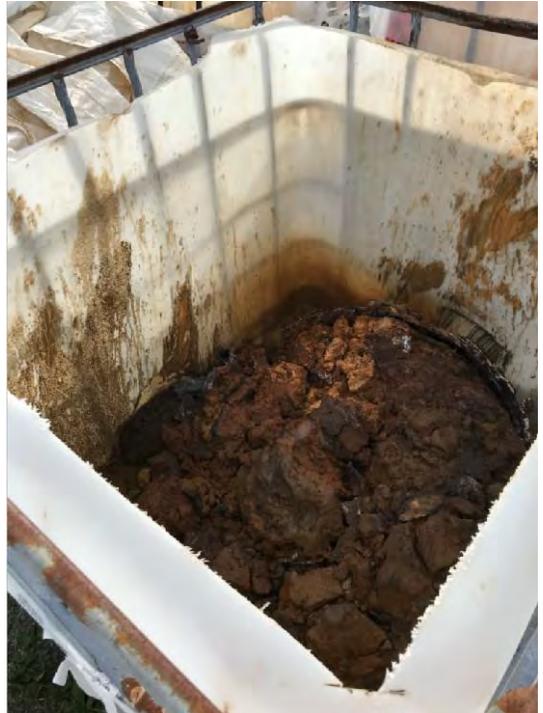
Toujours dans le même secteur, les 3 contenants de plastiques de 1000L chacun (tote tanks) sont encore entreposés au sol. Ces contenants ne sont pas étanches, puisqu'ils n'ont pas de couvercle. Ils peuvent donc se remplir d'eau de précipitation. La Directrice m'informe que deux de ces contenants contiennent du gâteau de fer silice (photo 8). Le dernier est vide, mais semble tâché par des résidus de ces gâteaux. Puisque je ne constate aucun changement au niveau du volume de résidus de serpentines et de gâteaux de fer entreposés au même endroit depuis le mois de mai dernier, j'estime le volume total à 20m³. La Directrice m'informe qu'elle a déposé une demande d'autorisation pour la gestion de ces matières résiduelles. Cette dernière n'a pas été payée et l'analyse de la demande ne peut être entamée sans ce paiement. Elle m'explique qu'elle souhaite confirmer auprès de la DRAE que le projet est acceptable avant de payer. Je la réfère à la DRAE et je réitère que ces matières résiduelles doivent être préalablement caractérisées et ensuite disposées dans un lieu autorisé en fonction de leurs caractéristiques. **Il y a donc poursuite du manquement à l'article 66 al.2 de la Loi sur la qualité de l'environnement.**

IMG_0988.JPG
Photo 8. Gâteau de fer silice.

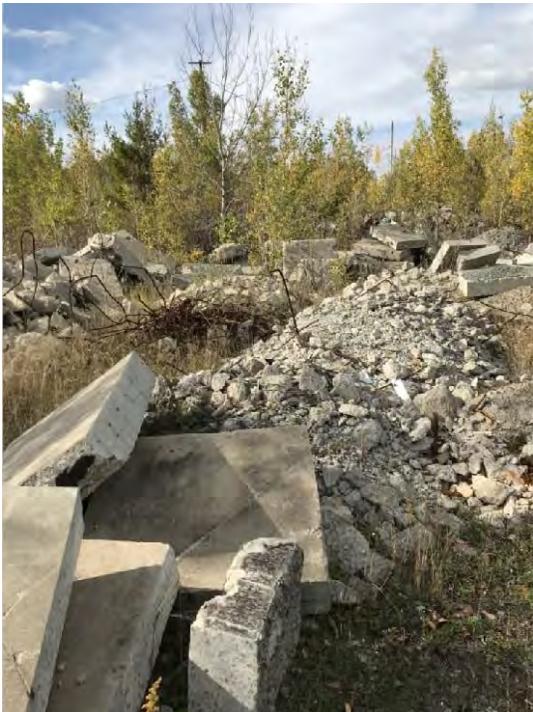
Je constate aussi que les résidus de béton (photo 9) et d'asphalte (photo 10) entreposés dans deux piles distinctes, sur le lot 4 079 794 cadastre du Québec, au point GPS N45.758458/O-71.997840, sont encore présents. Il n'y a aucun changement depuis l'inspection du 29 mai 2024. Je vois quelques tiges d'armatures au travers le béton. De la végétation a pris racine au travers ces résidus de béton et d'asphalte. L'inspection du 29 mai 2024 avait permis de statuer que ces résidus sont entreposés à cet endroit depuis plusieurs années. La Directrice en environnement ne sait pas si ces matières résiduelles contiennent de l'amiante. Aucune analyse n'a été faite. Selon elle, ils proviennent de la démolition de certaines infrastructures datant de l'époque à Magnola, qui a cessé son exploitation en 2003. Elle me confirme qu'aucune action n'a été entreprise pour disposer de ces résidus. Elle souhaite trouver une solution pour qu'ils soient valorisés sur le site par le prochain acquéreur. Puisqu'il n'y a eu aucun changement depuis l'inspection du 29 mai 2024, j'évalue le volume total de ces deux matières résiduelles à 50m³.

Il y a donc poursuite du manquement à l'article 66 al.2 de la LQE.

IMG_0985.JPG
Photo 9. Béton résiduel.

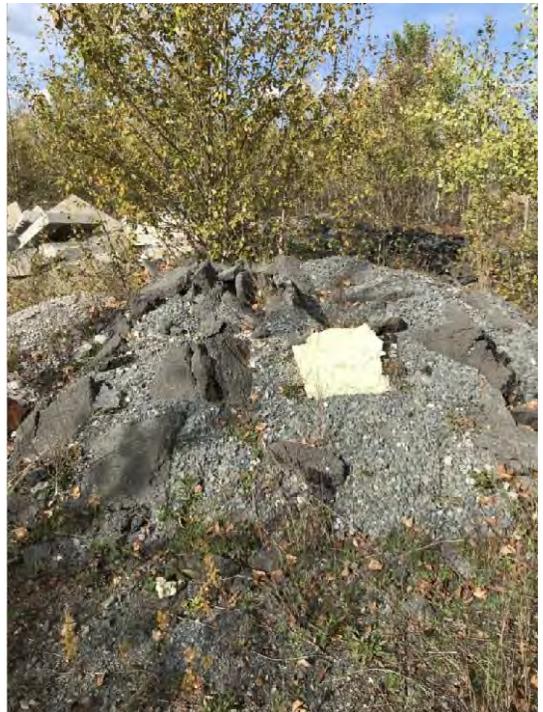
IMG_0986.JPG
Photo 10. Résidus d'asphaltes.

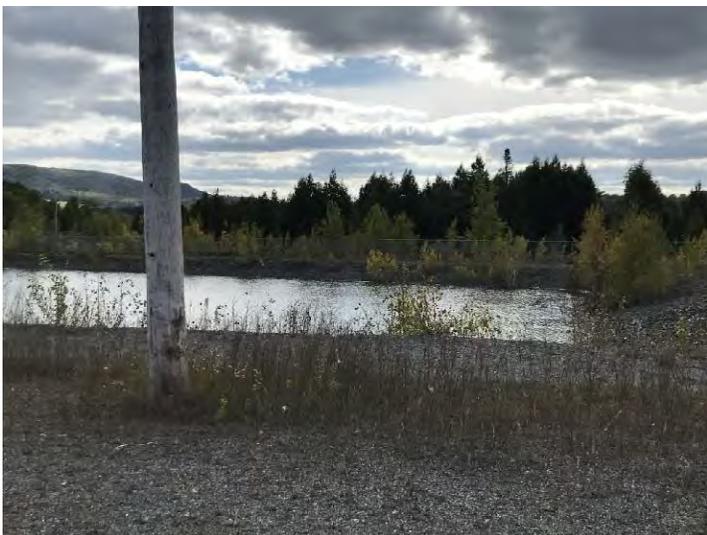
Selon le Directeur des opérations, son niveau se maintient à 62% de sa capacité depuis le printemps dernier (photo 11). Le bassin se vide

par débordement à l'environnement au point GPS N45,76392/O-72.00664. Ce bassin recueille uniquement les eaux de pluie du secteur de l'ancienne usine.

IMG_0962.JPG
Photo 11. Vue du bassin pluvial.

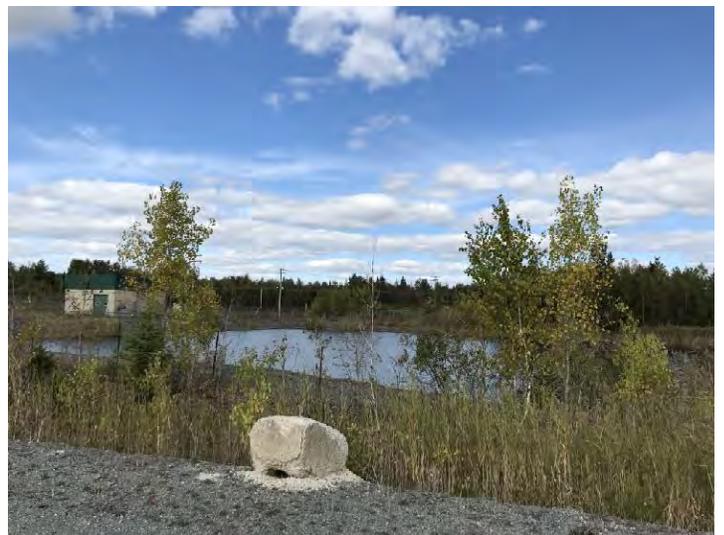
Le niveau d'eau dans le bassin d'incendie a grandement diminué depuis l'inspection du 29 mai dernier (photo 12). Le niveau est inférieur au point de décharge (ce bassin se vide par débordement). Il n'y a donc pas de rejet à l'environnement lors de l'inspection. Le Directeur des opérations attribue cette situation à l'arrêt du transfert des eaux du bassin 2A vers le bassin d'incendie, il y a environ 1 mois et demi. Le point de décharge du bassin se localise au point GPS : N45.76094/O-71.99756.

IMG_0963.JPG
Photo 12. Vue du bassin d'incendie.

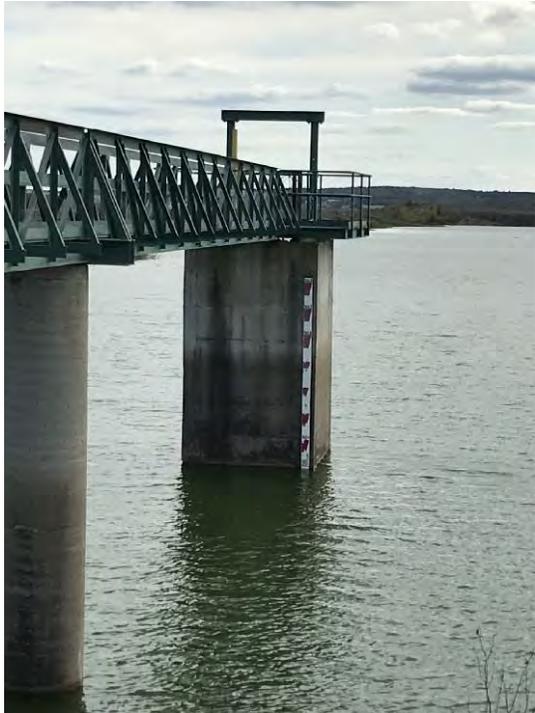
Le niveau du bassin 1 est stable depuis l'inspection du 29 mai dernier (photo 13). Je ne vois aucun indice de débordement. Une firme serait venue dernièrement faire l'évaluation de la stabilité du bassin. Je demande à la Directrice qu'elle me transmette une copie du rapport.

Photo 13. Vue de la hauteur de l'eau dans le bassin 1.

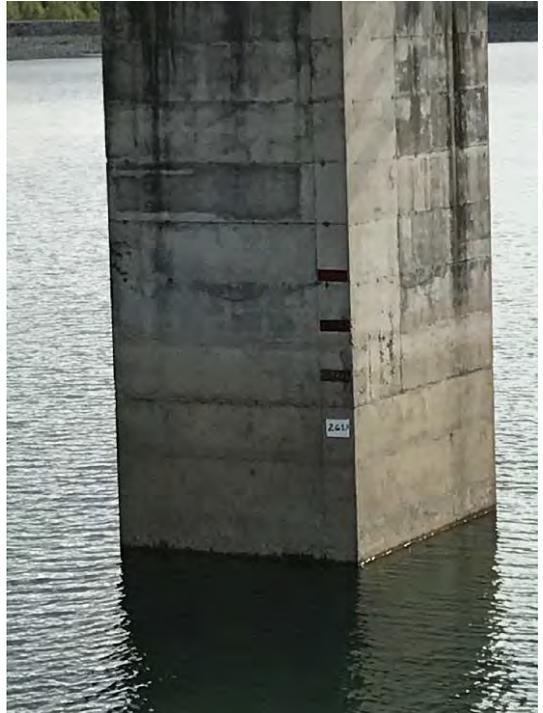
Le niveau du bassin 2A a grandement diminué depuis l'inspection du 29 mai dernier (photo 14). Selon les directeurs qui m'accompagnent, il serait sous le seuil critique et il ne représenterait plus de danger. Le nouveau point de rejet se divise en deux, soit au point N45,7563879/O-71,977437 et au point N45.756277/O-71.977224 (voir croquis no.1). Cette division facilite l'absorption de l'eau dans les milieux récepteurs. Selon les directeurs, le débit total d'eau rejetée du bassin 2A est actuellement de 100m³/h. Il n'y aurait eu aucune problématique depuis l'aménagement de ces deux nouveaux points de rejets.

Photo 14. Vue de la hauteur de l'eau dans le bassin 2A.

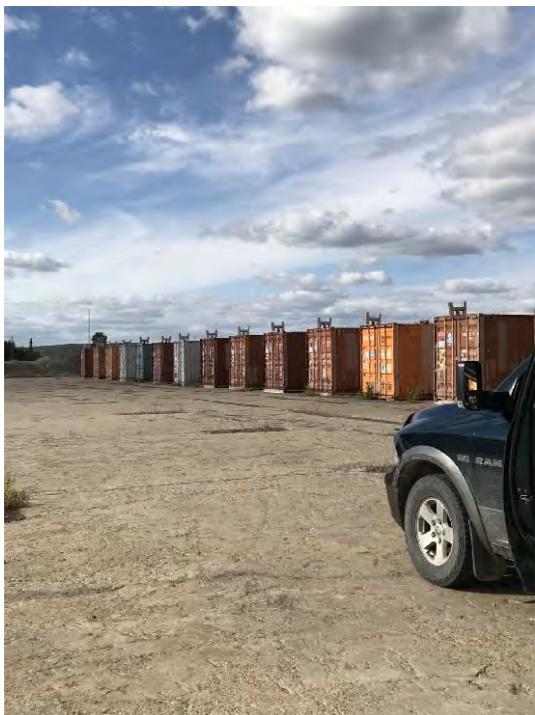
SPEF :
Je ne constate aucun changement dans l'entreposage des SPEF (photo 15, croquis no.2). Je compte 34 conteneurs, tous placardés avec le code 2813 (Solides hydroréactifs, photo), totalisant une masse de 1096 tm de SPEF. Les mesures à la cheminée sont prises mensuellement par la Directrice en environnement. La Modification d'autorisation ministérielle (no. 402226474), qui porte sur l'«Augmentation de la quantité de matières dangereuses résiduelles entreposée » à 2000 tm « et de la durée d'entreposage sur le site » à plus de 24 mois, permet l'entreposage des SPEF jusqu'au 30 septembre 2025.

Photo 15. Vue de quelques conteneurs servant à l'entreposage des SPEF.
