| <div>Ministère<br/>de l'Environnement<br/>et de la Lutte contre<br/>les changements<br/>climatiques</div> <div>Québec</div> | <div>RAPPORT D'INSPECTION</div> <div>Centre de contrôle environnemental du Québec</div> <div>Direction régionale du Bas-Saint-Laurent, de la Côte-Nord et de la Gaspésie-Îles-de-la-Madeleine</div> <div>Région : Bas-Saint-Laurent</div> |

| Objet de la demande : Dépôt de résidus d'asphalte dans un lieu non autorisé | | |

| But de l'intervention : Vérifier le bien-fondé de plaintes multiples (dépôt RBB, bruit, odeur, fossé, etc.) en lien avec une UBB. | |

| 1 | Nom du lieu : Usine de béton bitumineux Sintra inc. | |

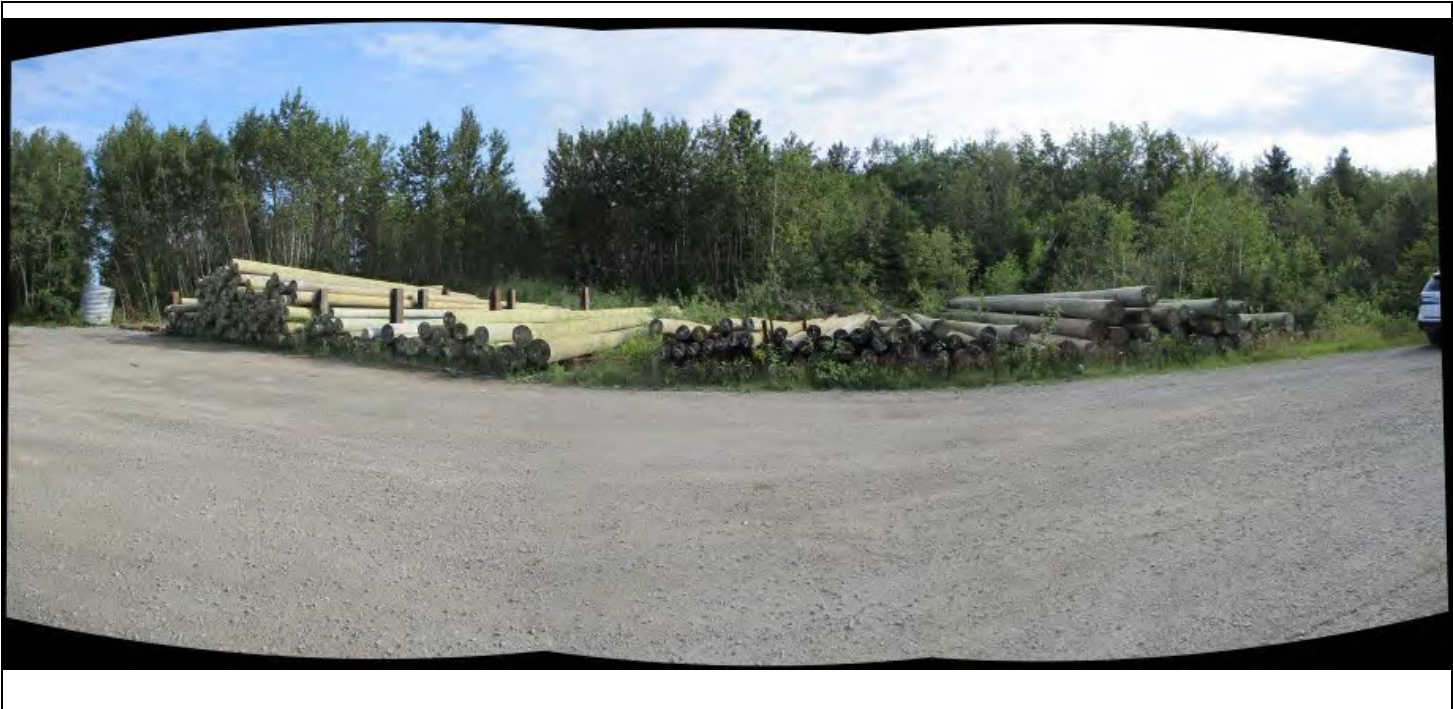
Fusion IMG\_2706-2707-2708.jpg  
Image 5: Vue de poteaux de téléphone entreposés à l'Est du terrain.

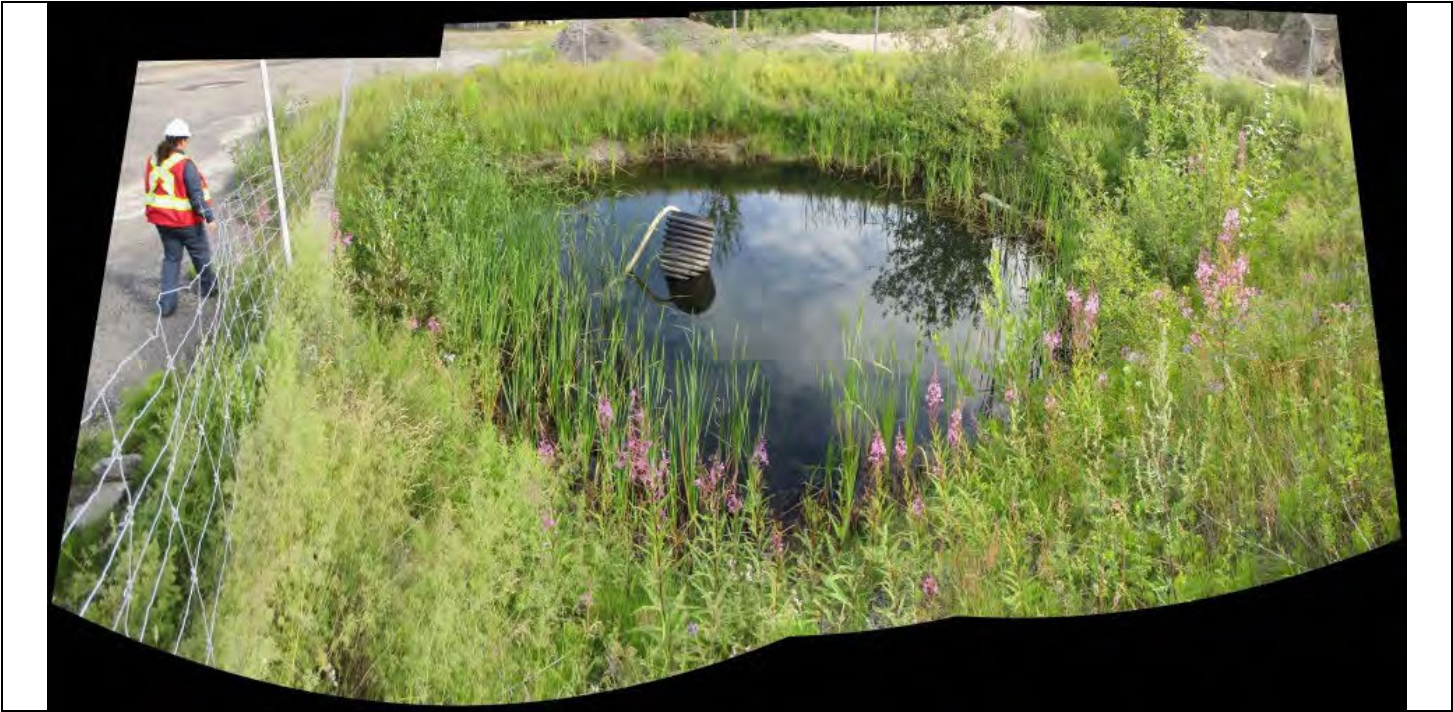
Fusion IMG\_2711-2712-2713.jpg  
Image 8: Vue d'une accumulation d'eau sur le terrain de l'entreprise.

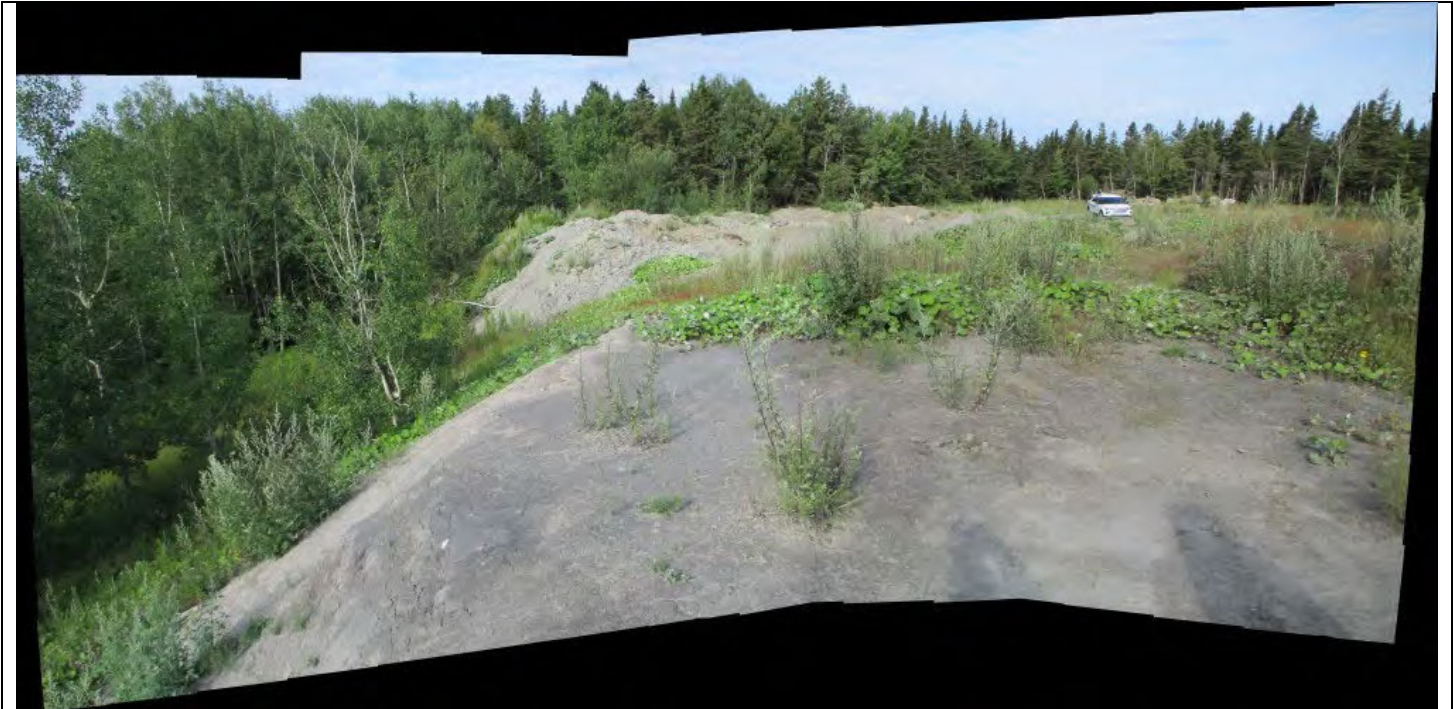
Fusion IMG\_2719-2720-2721.jpg  
Image 11: Des poussières d'asphalte se retrouvent à cet endroit.

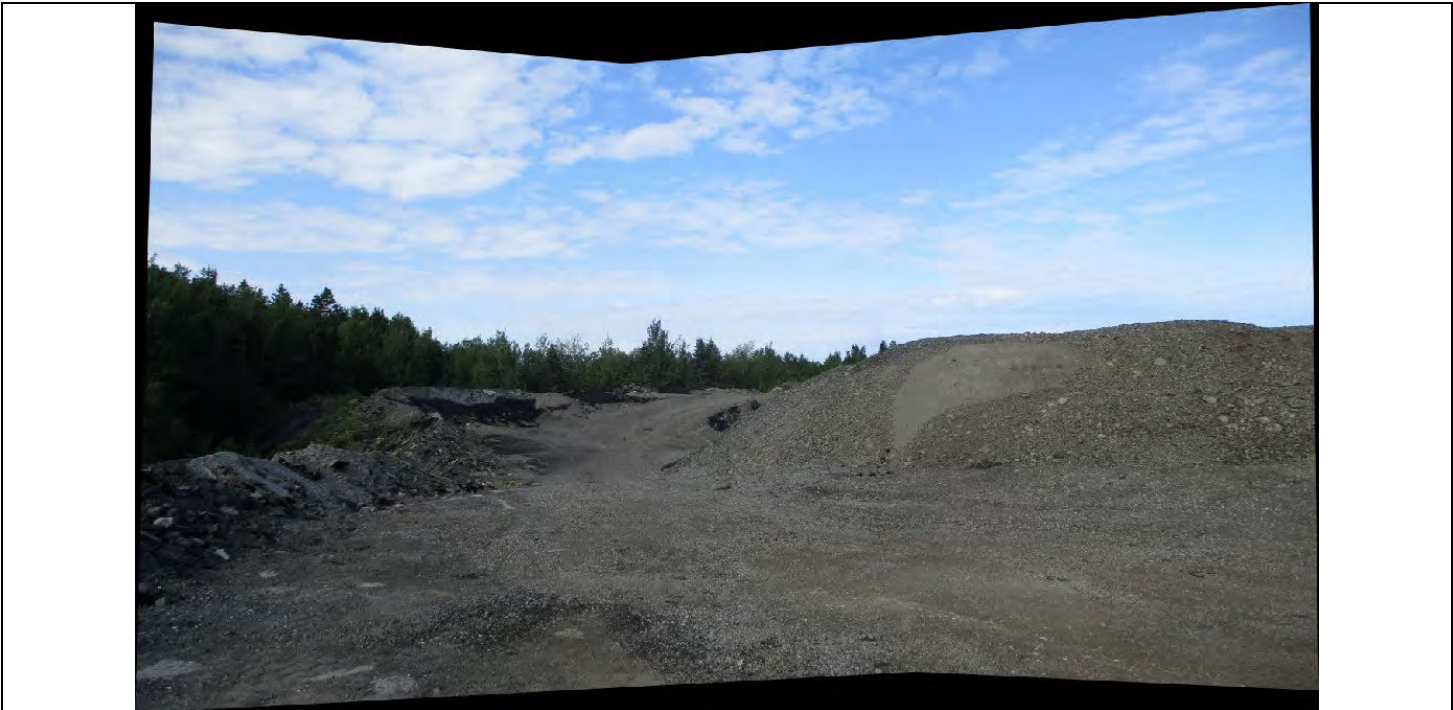
Fusion IMG\_2724-2725.jpg  
Image 13: Vue à partir du dessus du tas de résidus de béton bitumineux.

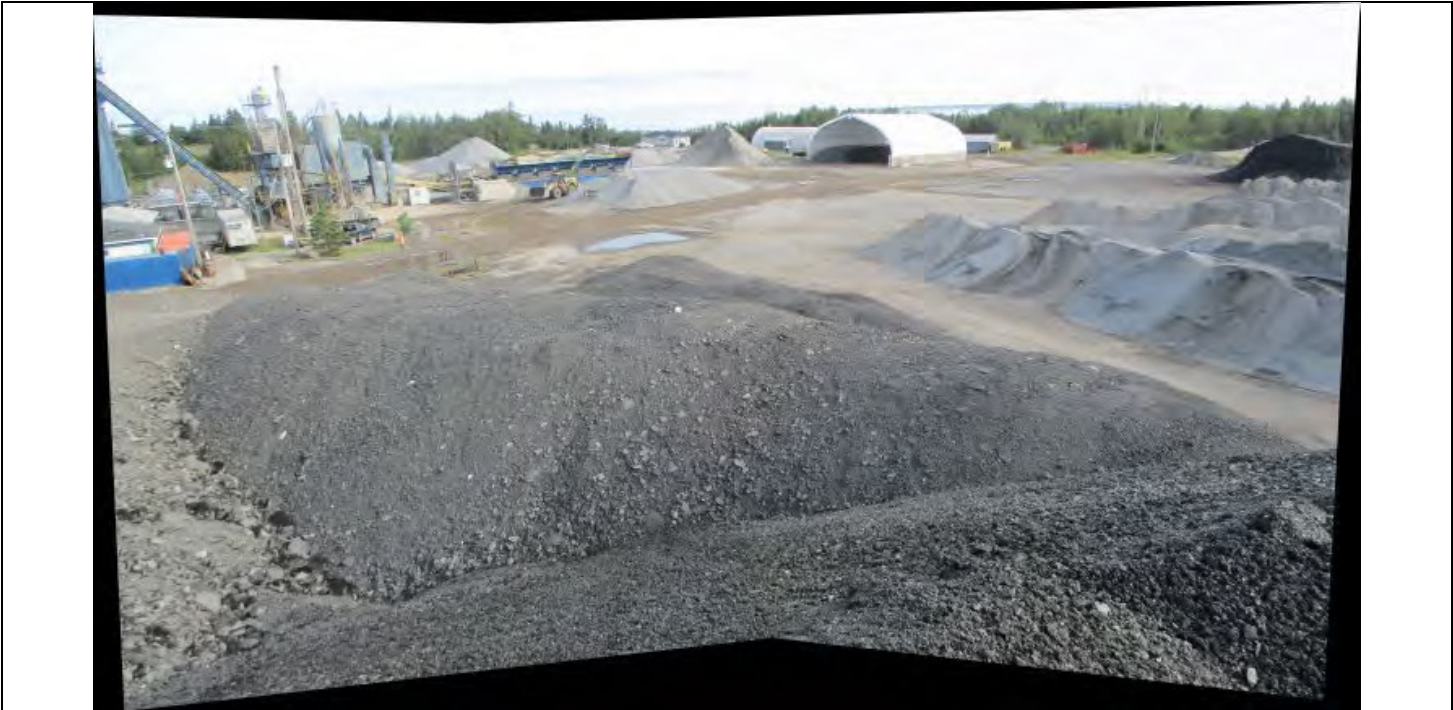
Fusion IMG\_2732-2733.jpg  
Image 18: Vue du nouveau matériel amené sur place.

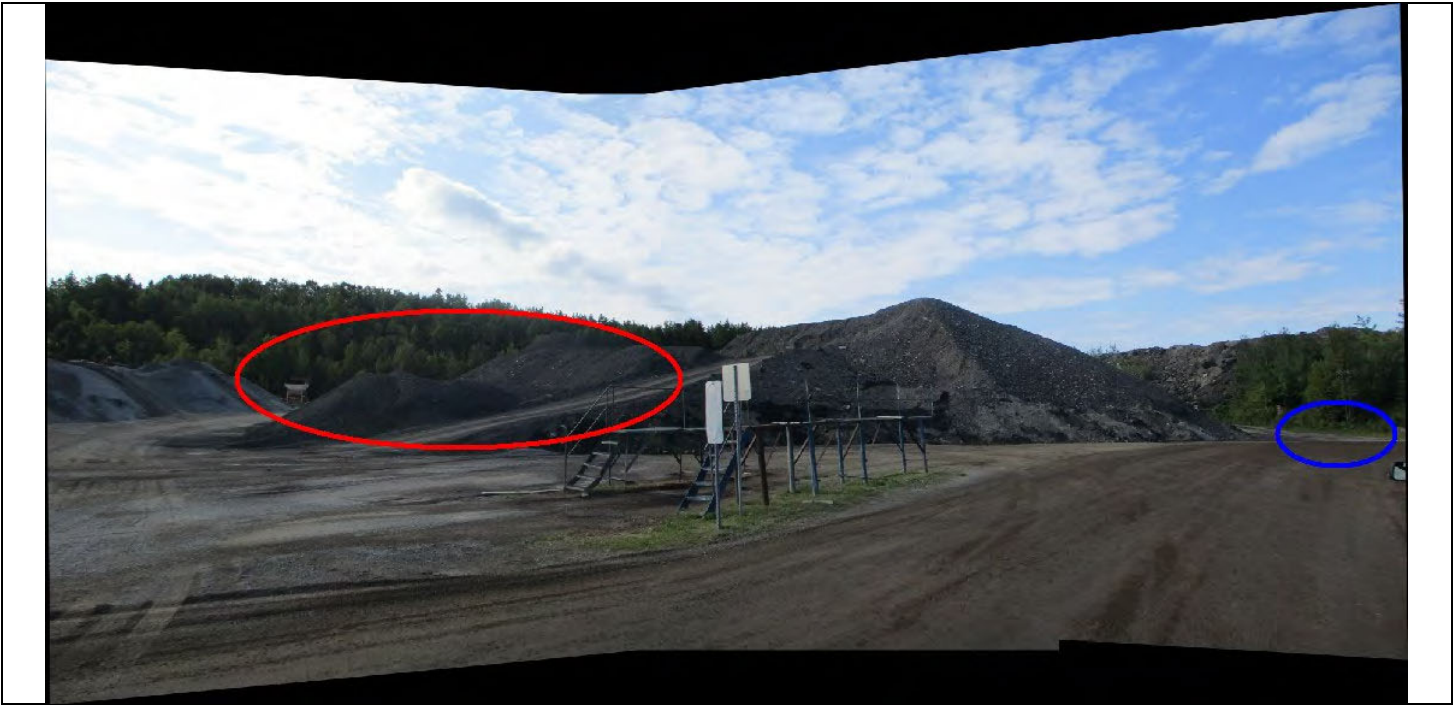
Fusion IMG\_2737-2738-2739.jpg

Image 19: Autre vue du tas d'asphalte. L'ellipse rouge indique l'emplacement du nouveau matériel amené sur place. L'ellipse bleue désigne l'endroit où de l'eau se trouve dans un fossé (Côté Ouest du terrain).

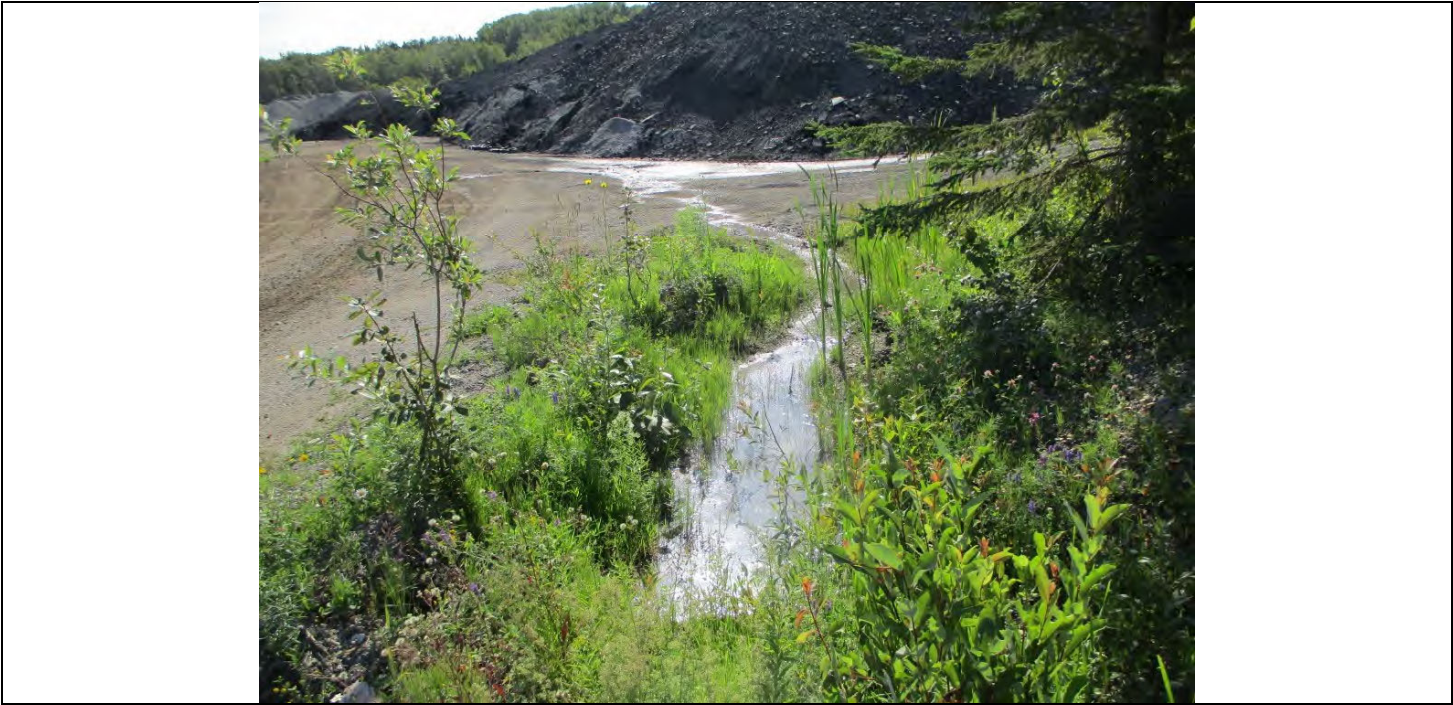
IMG\_2760.JPG

Image 20: Début de l'eau qui s'accumule dans le côté Ouest du terrain.

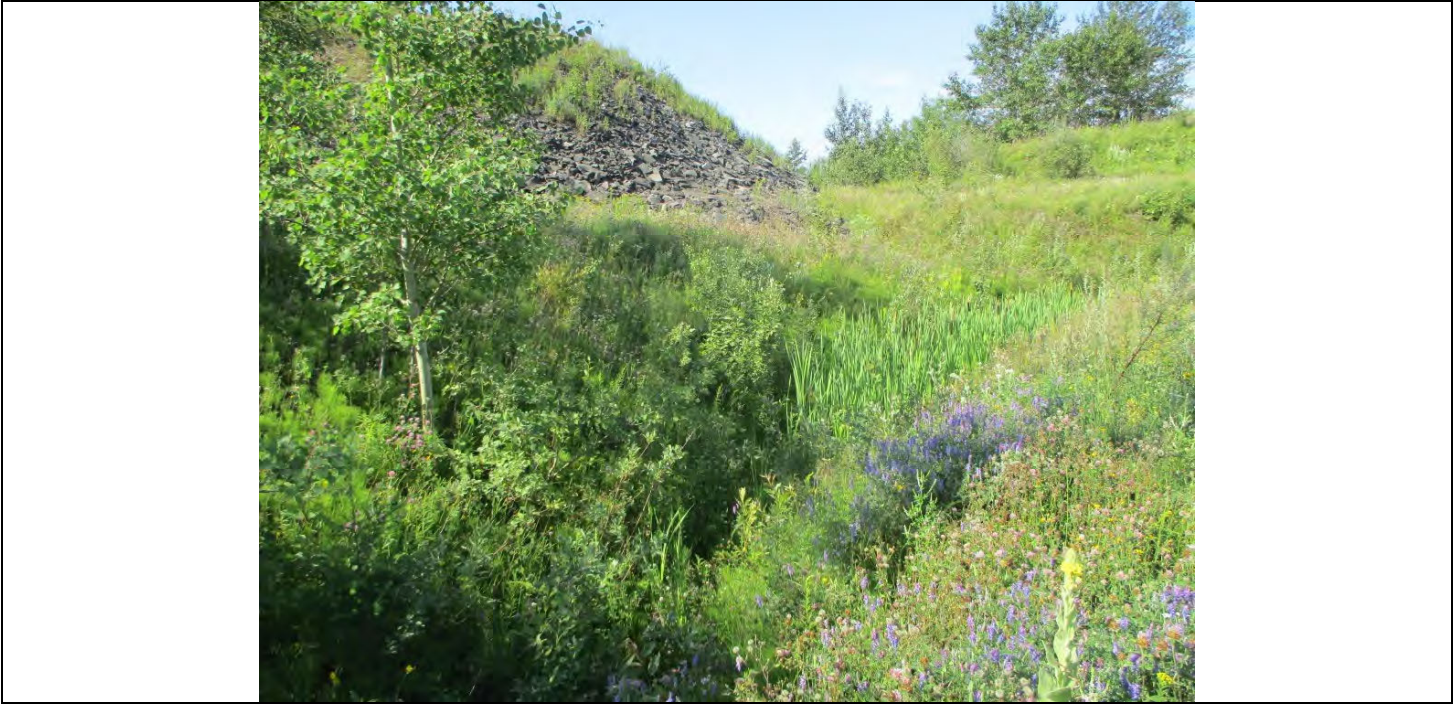
IMG\_2759.JPG

Image 21: Fossé qui dirige l'eau du côté Ouest vers la canalisation.

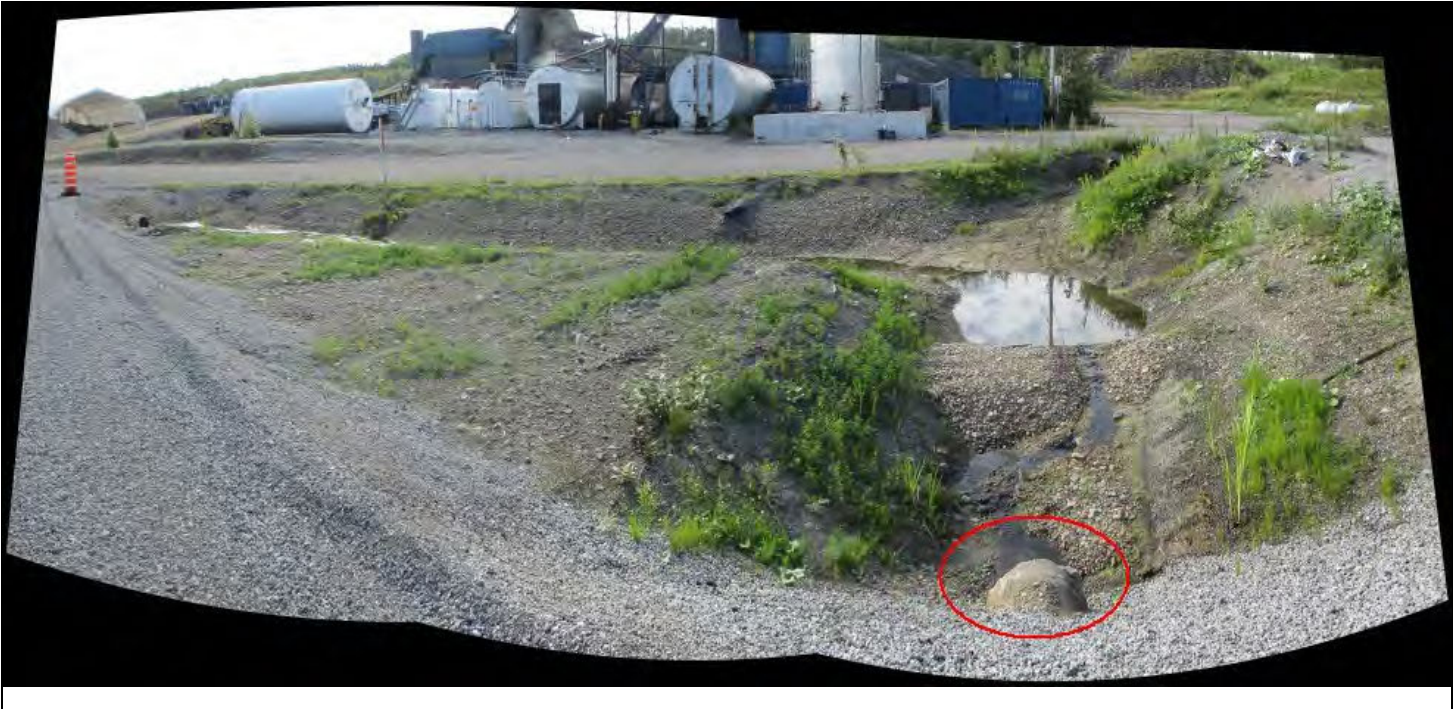
Fusion IMG\_2742-2743-2744-2745.jpg  
Image 23: L'eau canalisée du terrain se rejoint vers le tuyau bétonné désigné par l'ellipse rouge.

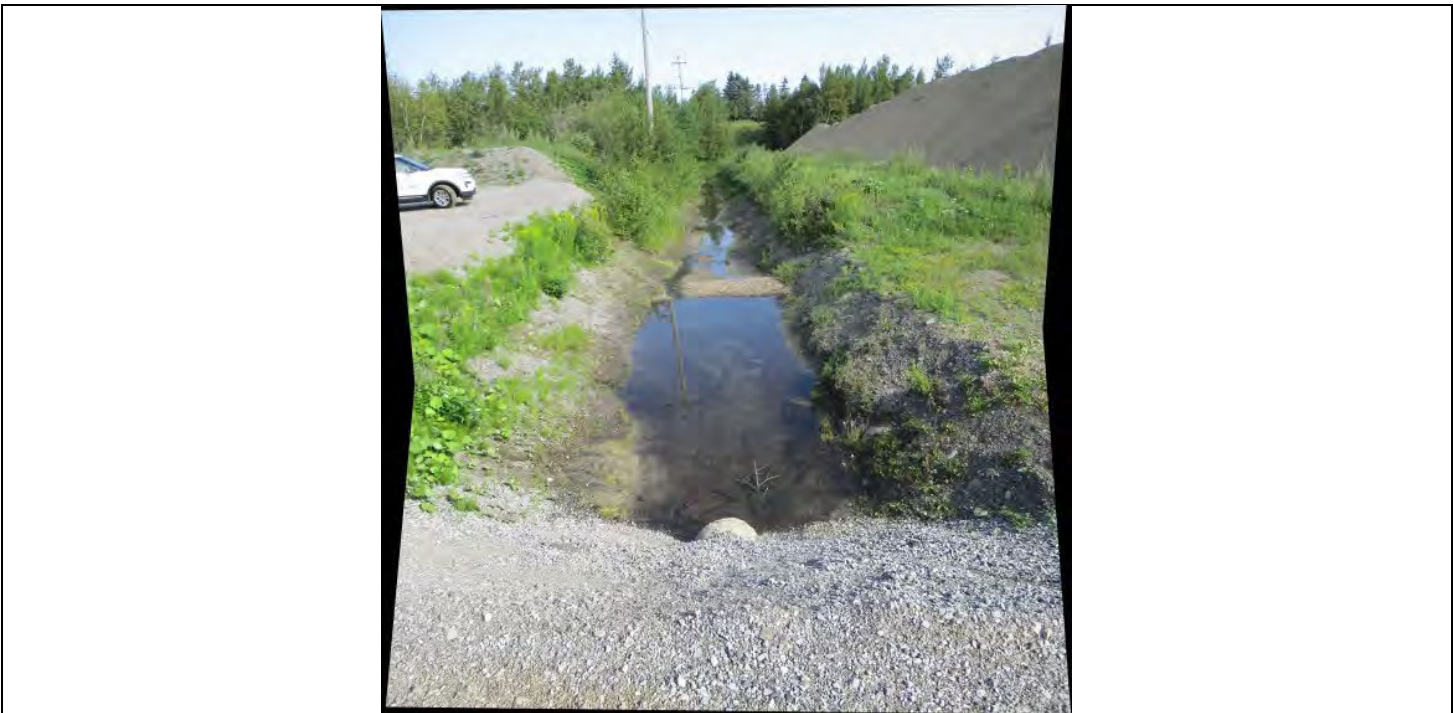
Fusion IMG\_2740-2741.jpg  
Image 24: L'eau est ensuite dirigée en bordure du boulevard Saint-Germain.

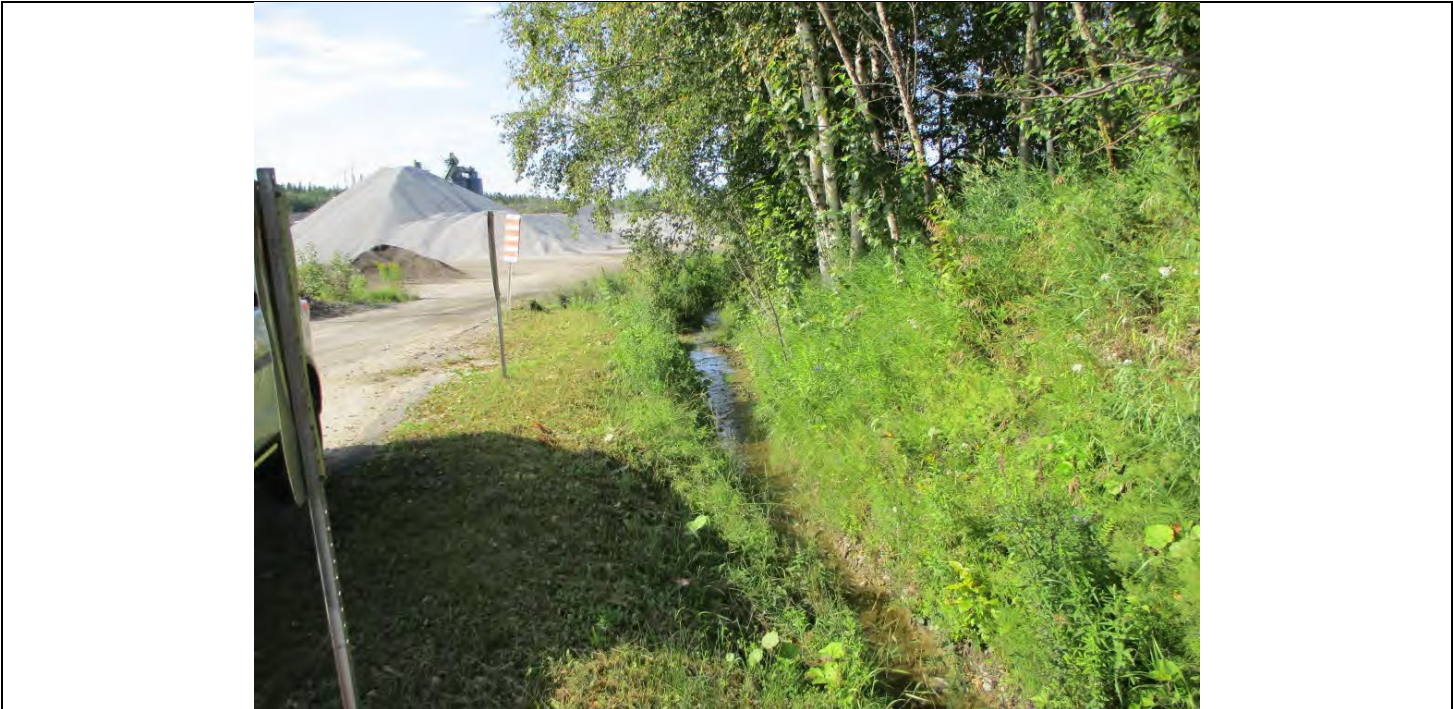
IMG\_2751.JPG  
Image 28: La flèche rouge indique l'emplacement du boulevard et la flèche bleue indique la direction prise par l'eau.

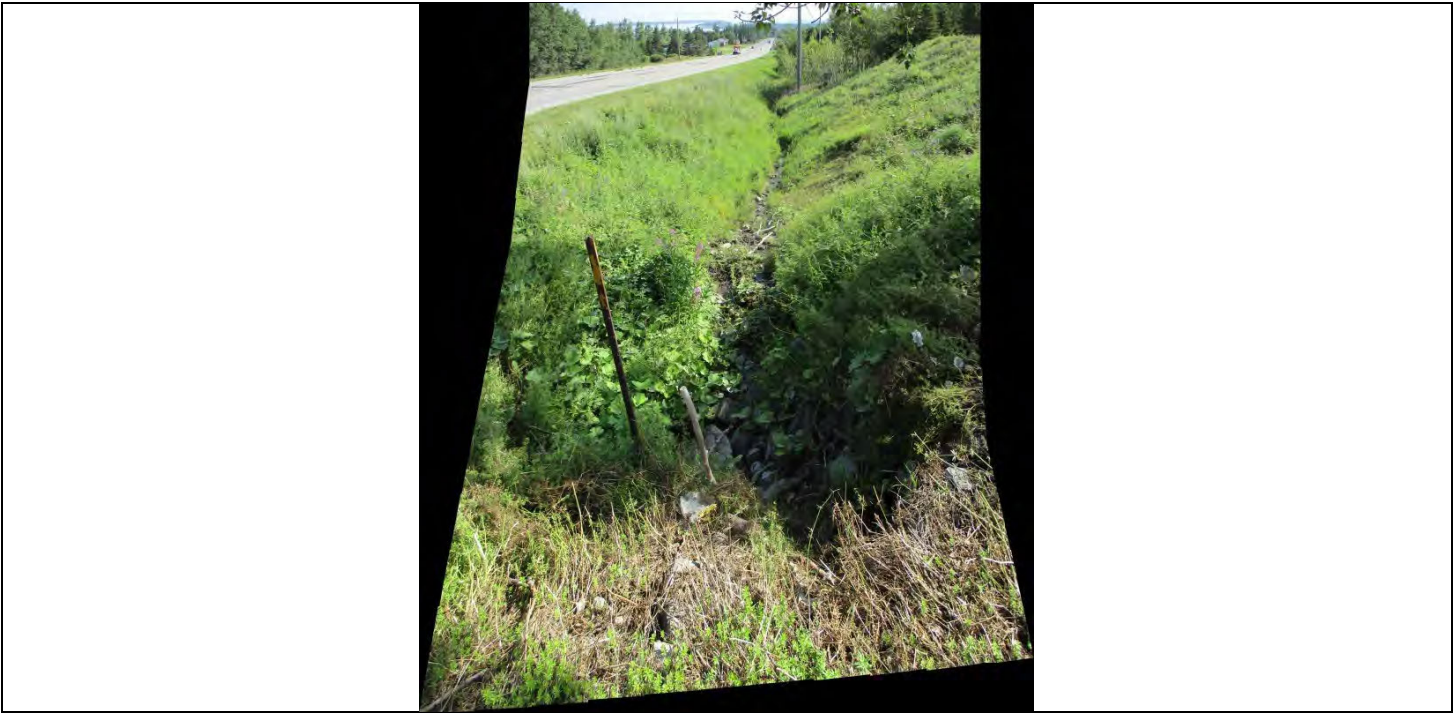
IMG\_2754.JPG  
Image 30: L'eau en direction du fossé de route du boulevard Saint-Germain.

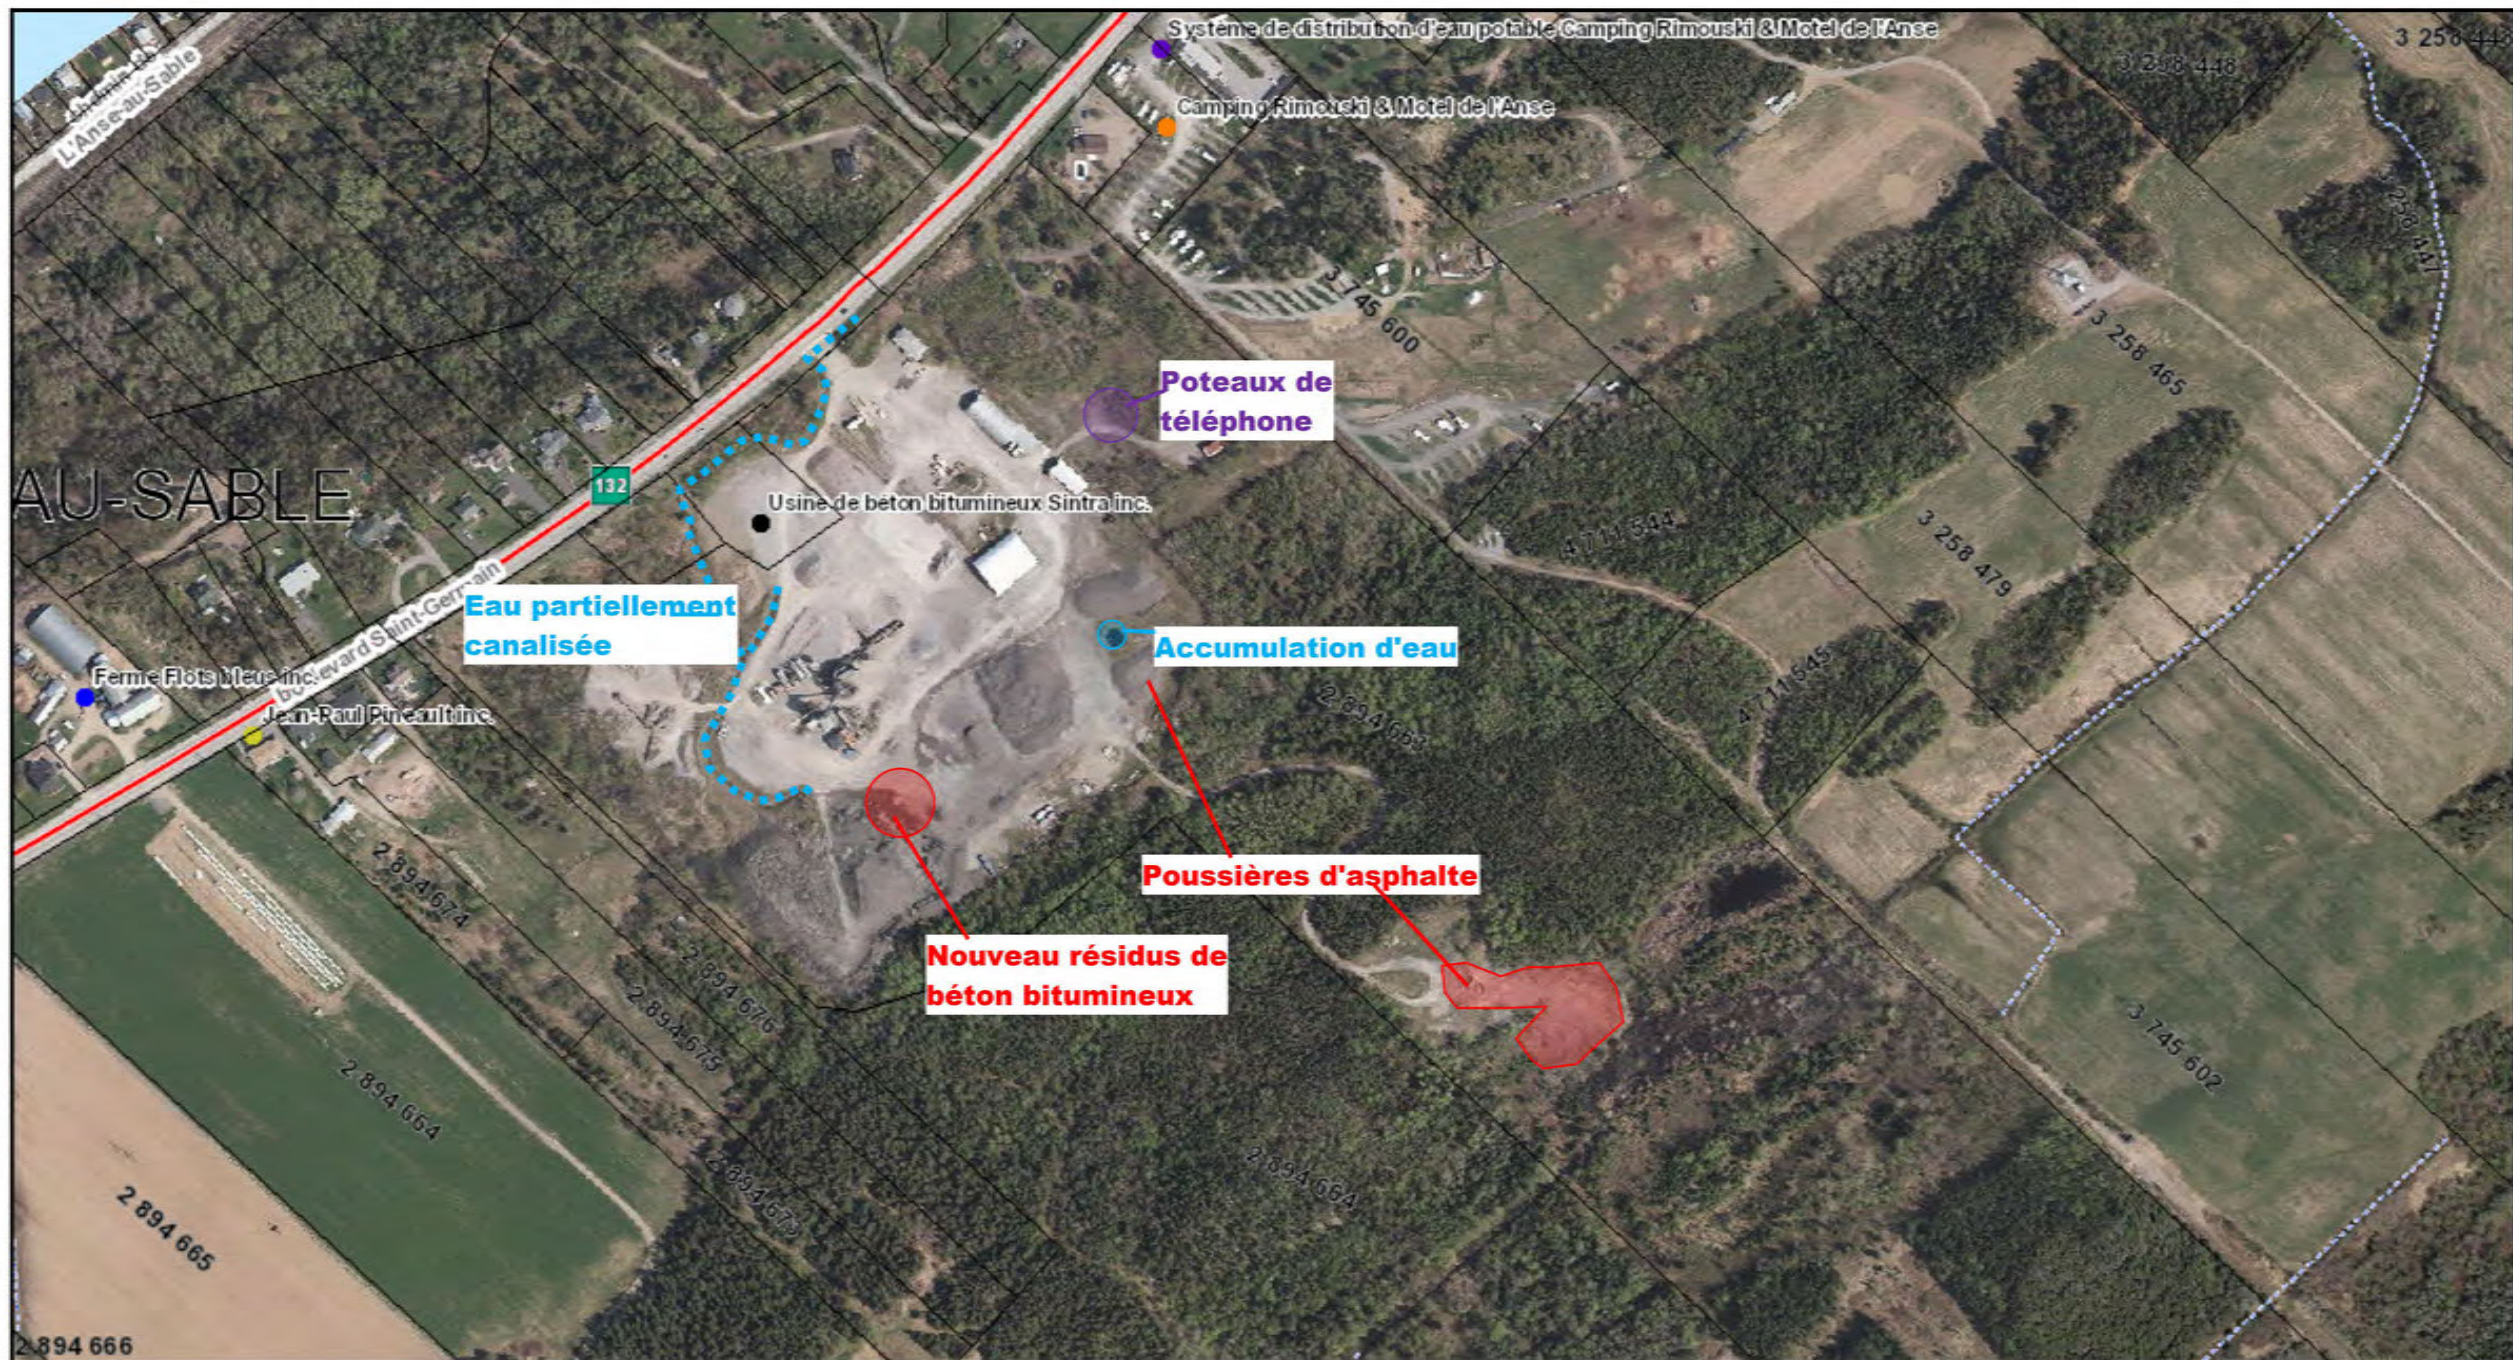
| 13 | Description de l'intervention |
|---|---|
| <p>Nous allons voir le tas de poussière d'asphalte après notre discussion avec M. Dumais (Voir la photo #32). Une coordonnée GPS de ce tas a été prise (Voir la carte annexée au présent rapport).</p> <p>Nous quittons le site à 09h25 après ce constat.</p> <p>Dimanche, le 1 août 2021 à 05h00, Madame Myriam Soulière et moi-même constatons que l'usine n'est pas en opération. Nous retournons donc prendre un nouvel échantillon de son au même endroit que le 22 juillet 2021. L'objectif de ce nouvel échantillonnage est d'avoir un blanc de terrain alors que l'usine n'est pas en opération. L'échantillonnage a été réalisé avec le même appareil qui a été calibré avant et après l'échantillonnage (Session DR11022).</p> <p>La météo lors de ce moment était de 12.8°C, 81.4% d'humidité et des vents de 5km/h en provenance du Sud-Ouest avec quelques rafales occasionnelles. L'échantillonnage a été fait entre 05h23 et 05h56.</p> <p>Toutes les informations recueillies lors de cet échantillonnage de son se trouvent dans la grille annexée au présent rapport.</p> <p>Nous quittons le site à 06h05 après ce constat et nous nous dirigeons à l'usine pour confirmer que celle-ci n'est toujours pas en opération.</p> | |

Fusion IMG\_2761-2762-2763-2764.jpg  
Image 32: Vue d'accumulation de poussière d'asphalte sur le terrain de l'usine.
