Objet : Demande d'accès n° 2024-08-060 – Lettre de réponse

La présente fait suite à votre demande d'accès, reçue le 20 décembre 2023, concernant les documents relatifs au lot 5 266 509 (1944 chemin Gore Hinchinbrooke, Québec, J0S1H0).

Lieu inspecté	
Nom du lieu : Déchets en milieu humide	
Nom usuel du lieu : Jean Patenaude	
N° du lieu : X2149185	Type de lieu : marécage, marais, étang, lagune
Localisation du lieu inspecté : Adresse du lieu : 1944, Chemin Gore Hinchinbrooke (Québec) J0S 1N0	
Coordonnées géographiques du lieu (GÉO NAD 83 degrés décimaux) : 45,064100000000;-74,056200000000

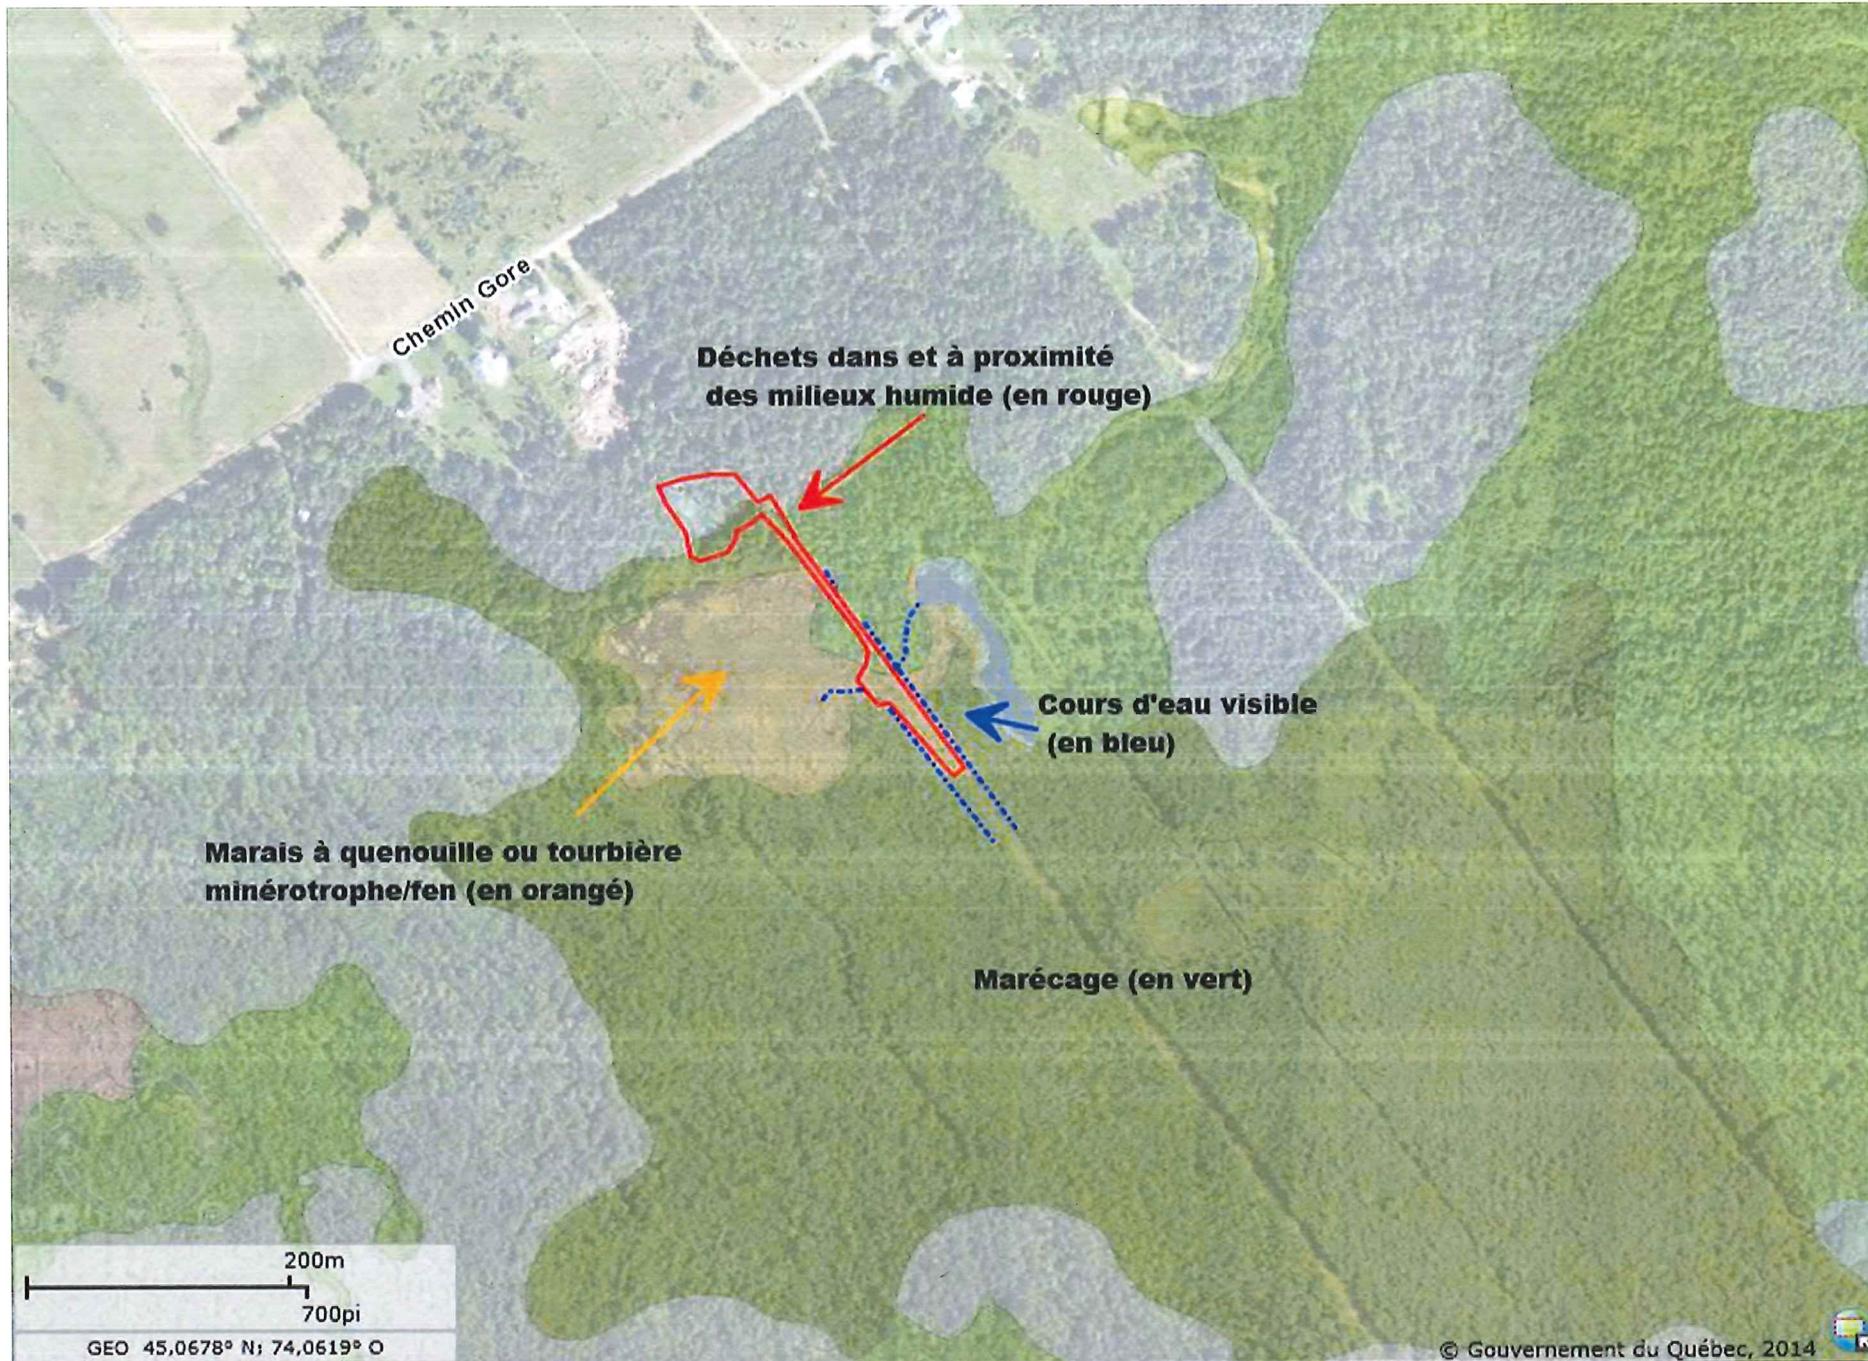
ScreenShot.jpg

Détail du site; localisation des déchets par rapport aux milieux humides environnants

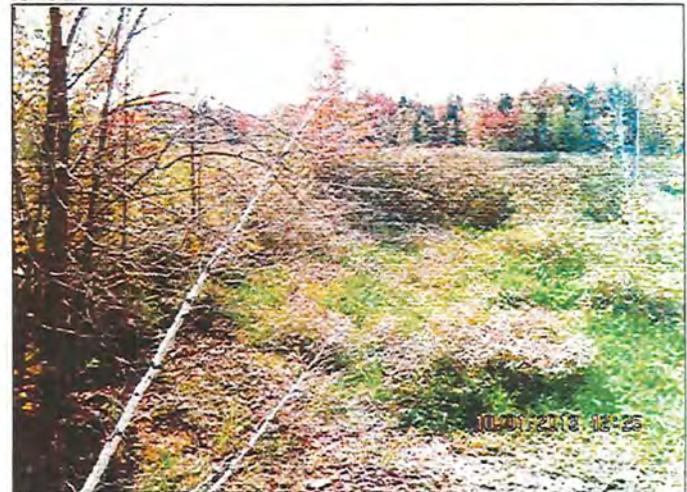
IMG\_1867 (Small).jpg

8) Milieu humide adjacent au remblai.

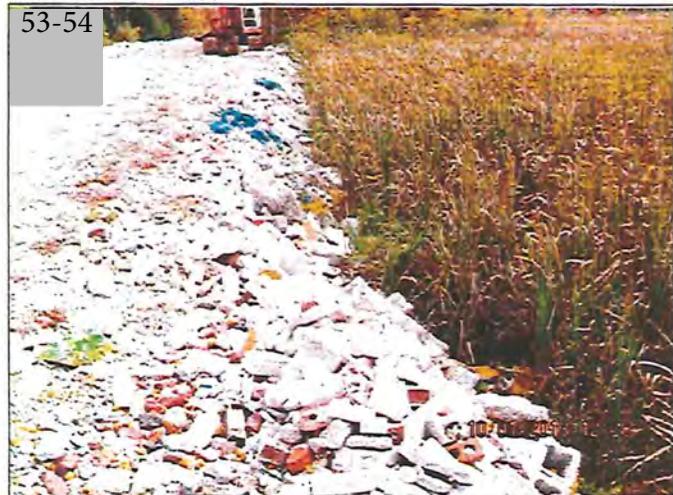
9) Milieu humide adjacent au remblai. Présence de quenouille.

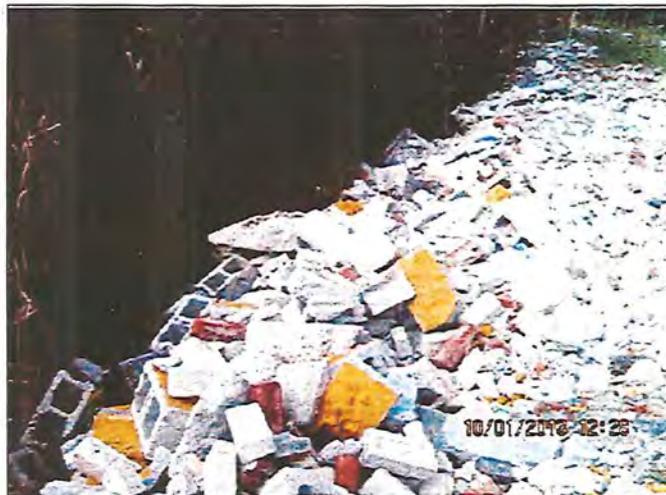
10) Blocs de ciment avec uréthane utilisé pour le remblai.

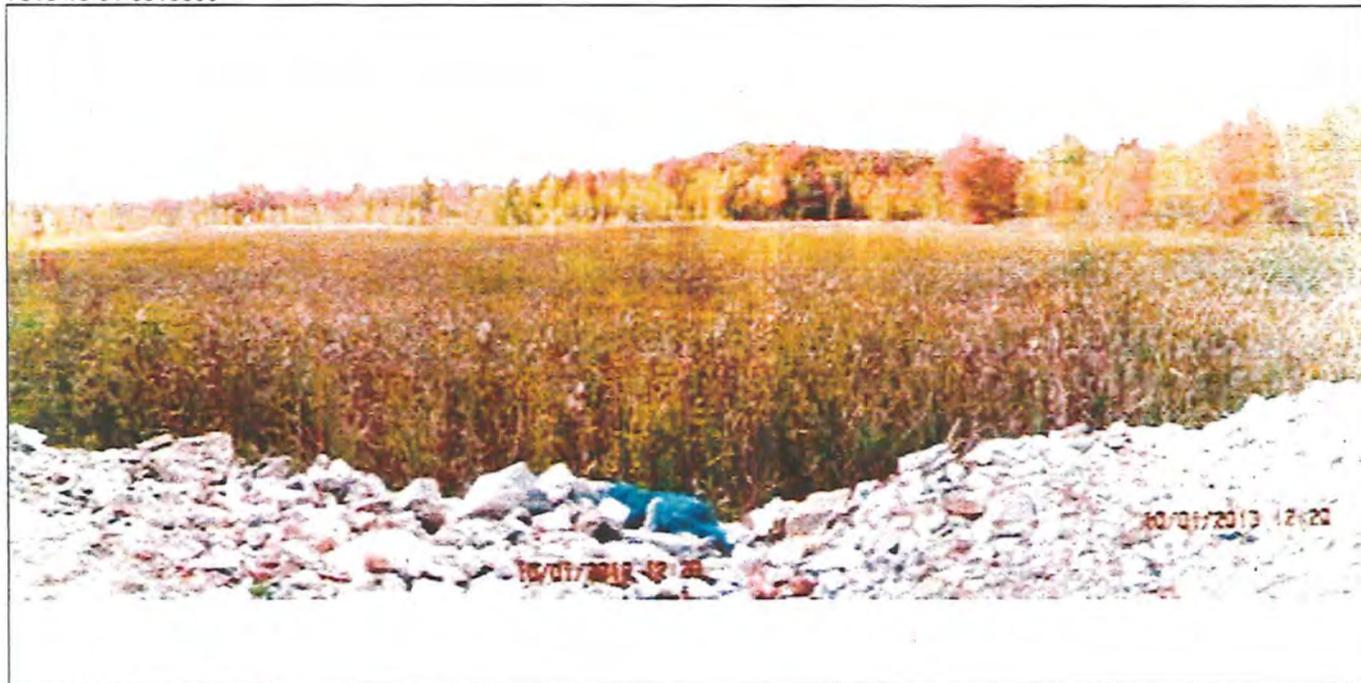
Stitched\_004 (Small).JPG

- La hauteur du remblai varie entre 1 à 2 m dépendamment de l'endroit (photos 7 et 9).
- Le remblai surplombe un milieu apparemment humide à la limite Sud-Ouest. Il y a de l'eau et des quenouilles et autres plantes (photos 7 à 11, 13, 15 et 20).

20) Milieu humide adjacent au remblai fait de résidus.

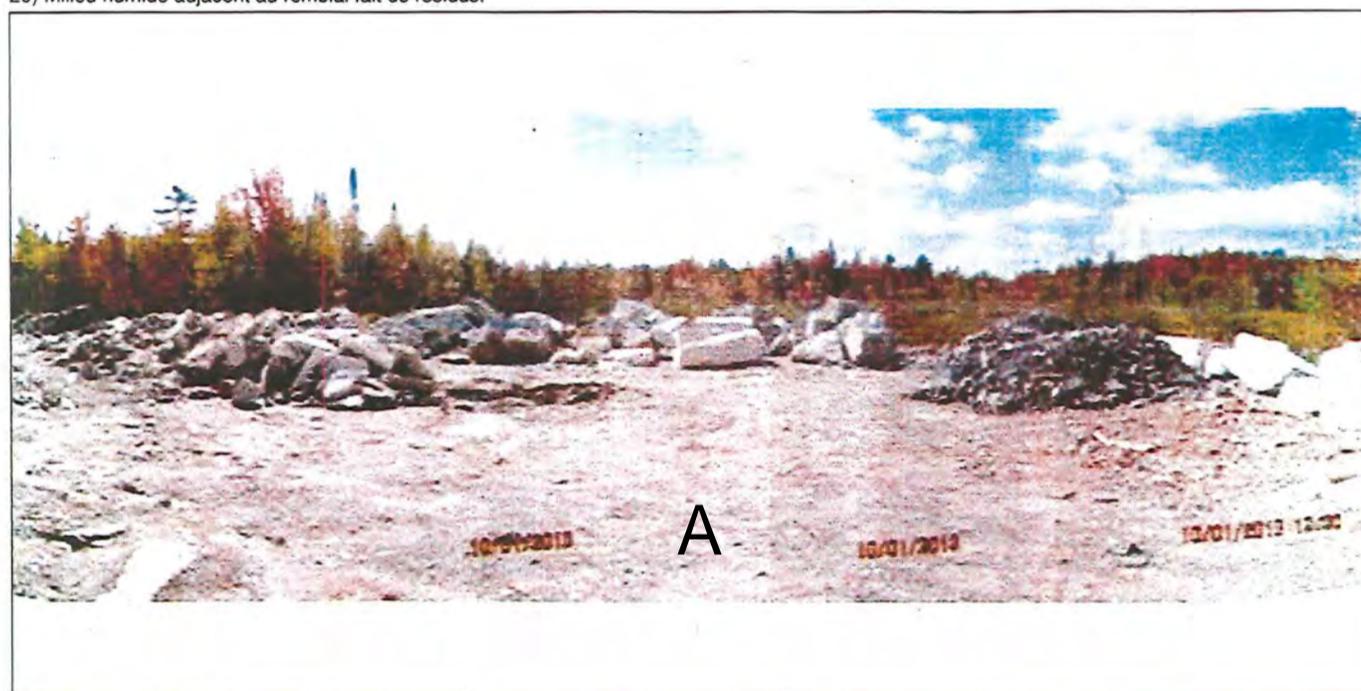
Stitched\_005 (Small).JPG

21) Amas de résidus de béton de grandes dimensions.

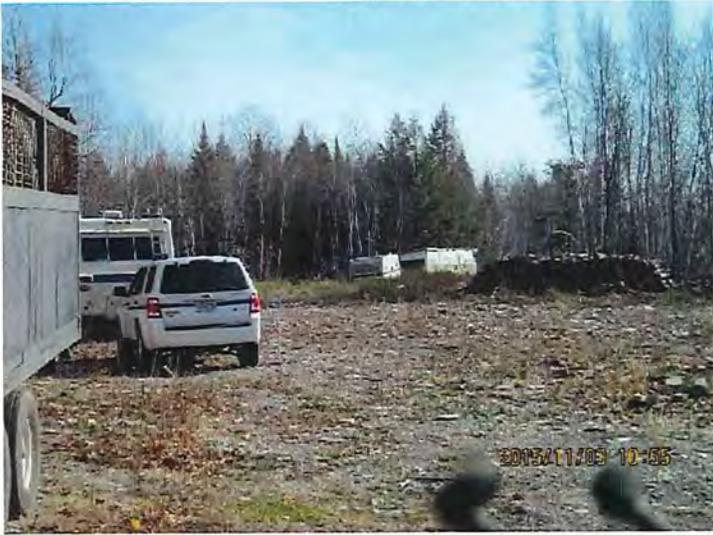
IMG\_1194.JPG  
Début du ramblai dans le milieu humide.

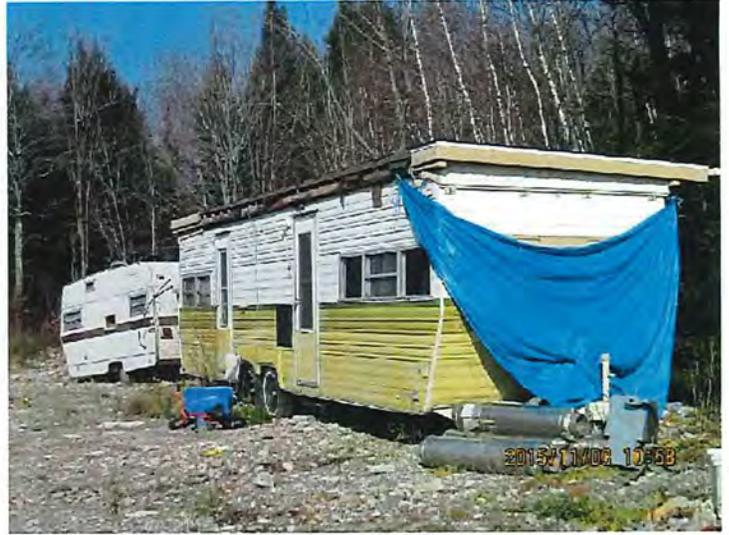
IMG\_1196.JPG  
Deux roulottes inhabitées sur le chemin forestier.

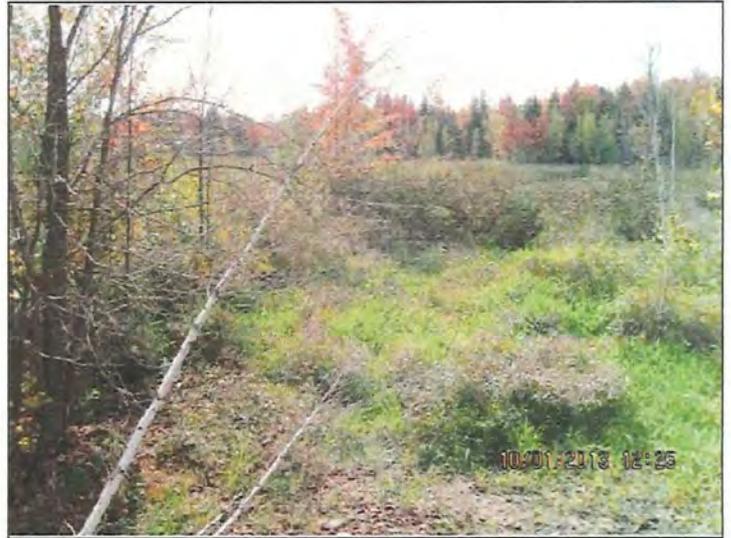
IMG\_1867 (Small).jpg

8) Milieu humide adjacent au remblai.

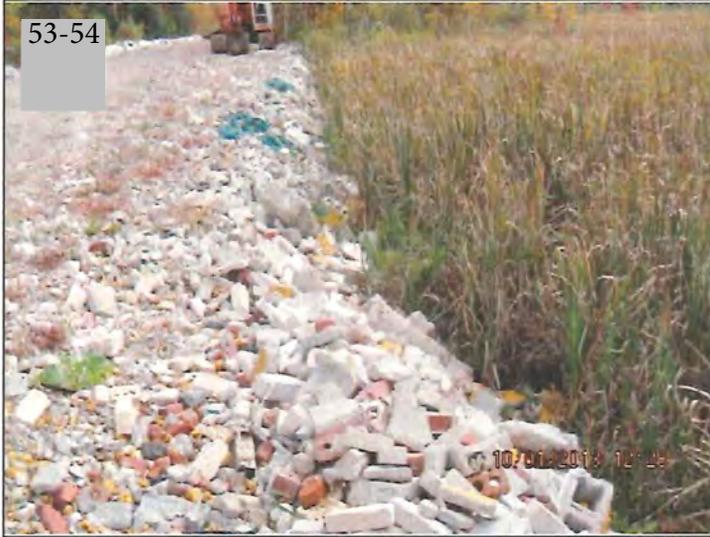
IMG\_1871 (Small).jpg

9) Milieu humide adjacent au remblai. Présence de quenouille.

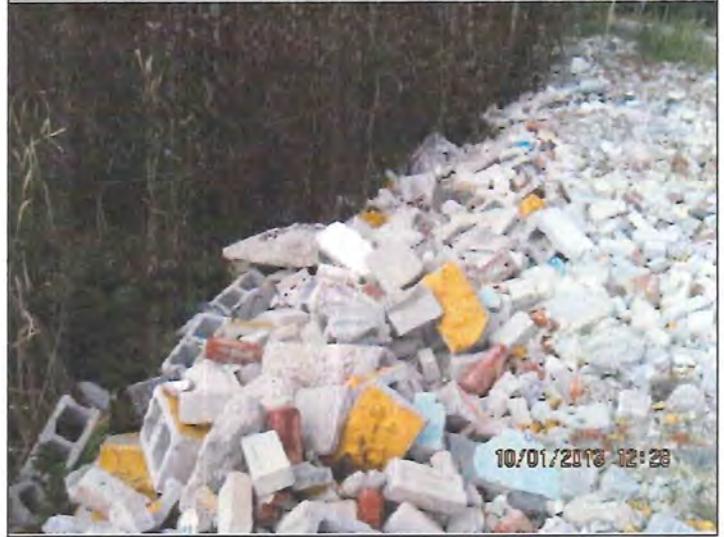
IMG\_1872 (Small).jpg

10) Blocs de ciment avec uréthane utilisé pour le remblai.

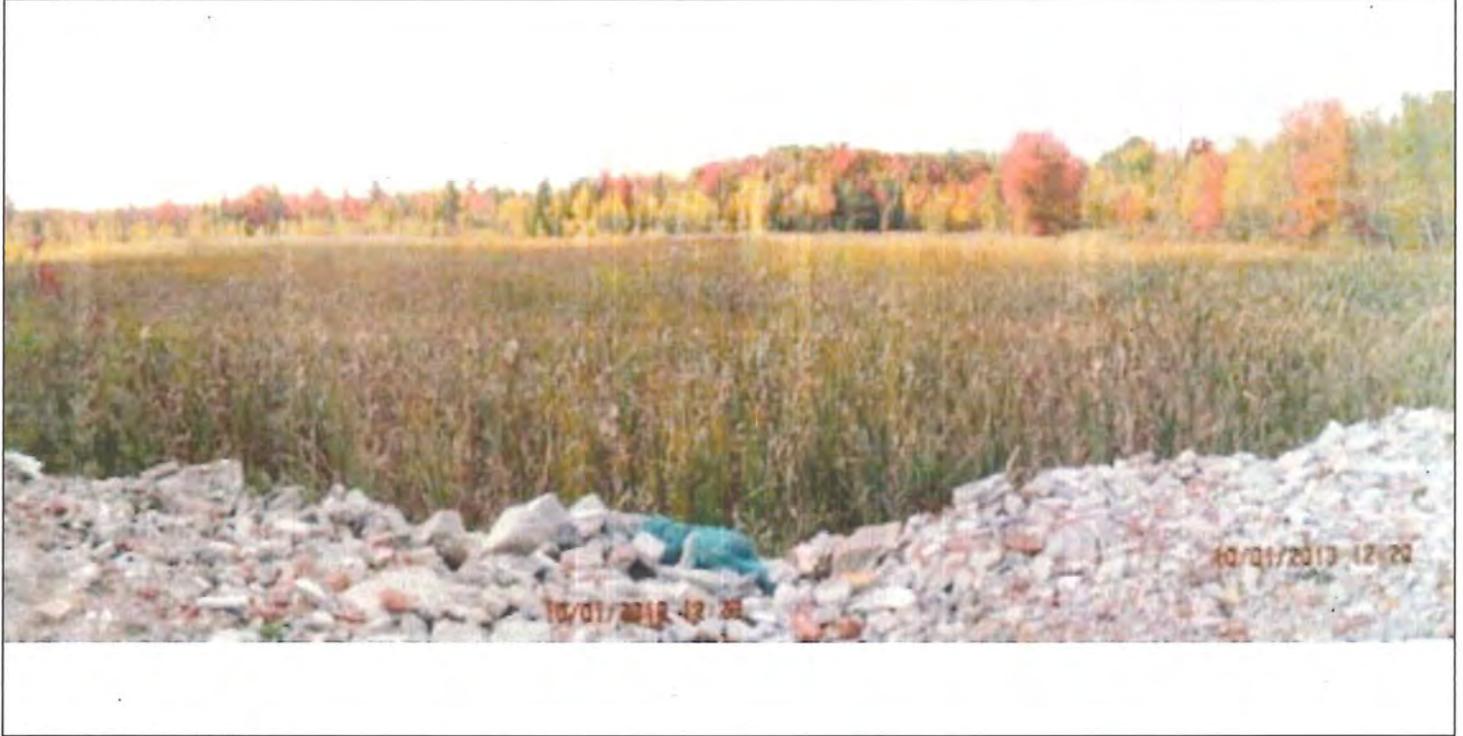
Stitched\_004 (Small).JPG

20) Milieu humide adjacent au remblai fait de résidus.

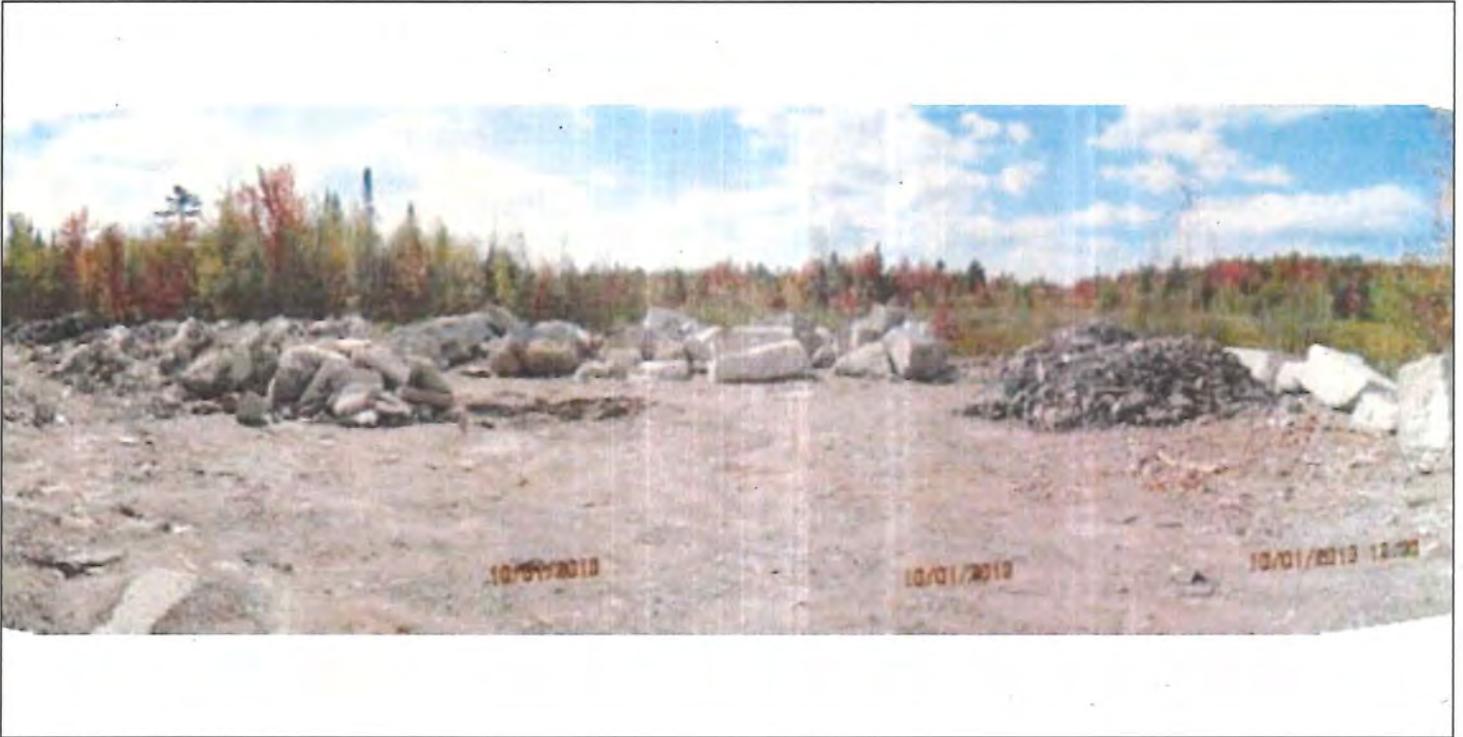
Stitched\_005 (Small).JPG

21) Amas de résidus de béton de grandes dimensions.
