1 Identification

N° intervention : 300944019 Type d'intervention : Inspection
N° gestion documentaire : 7610-17-01-03609-01 N° du rapport d'inspection : 401231747
N° demande : 200421429 Type de demande : Plainte à caractère environnemental
But de l'inspection : Vérifier la conformité de l'entreposage des matières dangereuses résiduelles.

Nom du lieu : Canadina Tire magasin Marc-André St-Jacques inc.
Nom usuel du lieu :
N° du lieu : X2153369 Type de lieu : commerce
Localisation du lieu inspecté :
2000, boulevard Louis-Fréchette
Nicolet (Québec) J3T 1M9
Coordonnées géographiques du lieu (GÉO NAD 83 degrés décimaux) :

L'entreprise est non-conforme à l'article 46 al.1 partie 1 du Règlement sur les matières dangereuses.

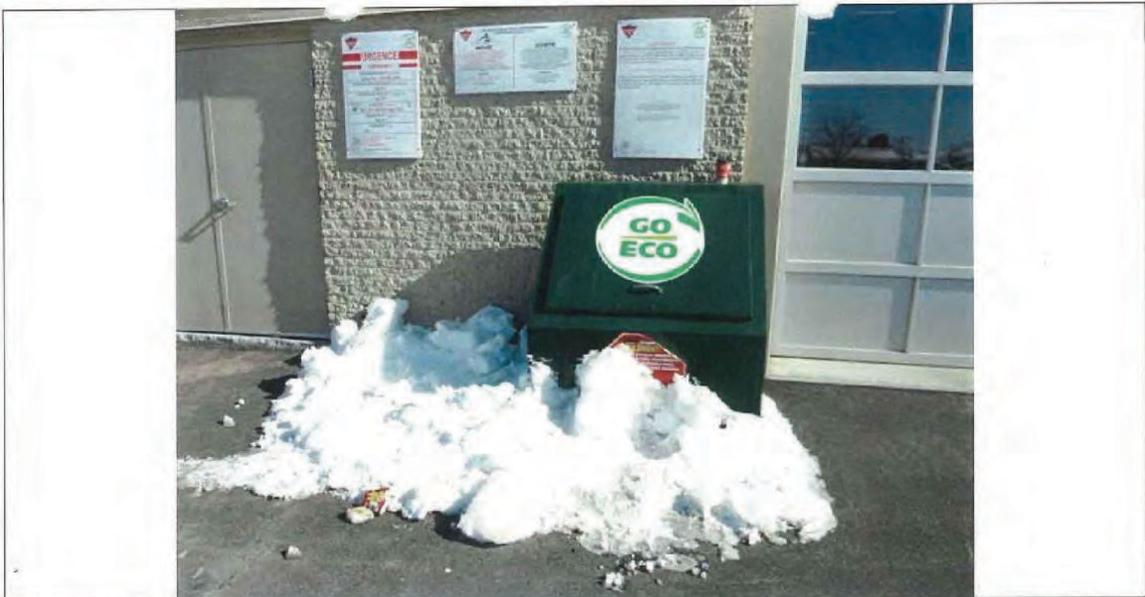
DSCF1815.jpg

À mon arrivé, je prends en photos les indications au-dessus du conteneur extérieur, voir les photos # 1 à 4. Le conteneur est vide. En fait, il s'agit d'un point de collecte de matières dangereuses résiduelles pour les particuliers.

Photo 1. Conteneur extérieur

De plus, nous vous demandons de récupérer rapidement les contenants de matières dangereuses résiduelles à l'extérieur du conteneur vert situé à l'avant du commerce. En effet, l'article 44 du Règlement sur les matières dangereuses résiduelles stipule que « tout contenant de matières dangereuses résiduelles ne peut être entreposé à l'extérieur d'un bâtiment à moins qu'il ne soit entreposé dans un conteneur ou sous un abri ou qu'il ne s'agisse d'un contenant vide contaminé ou d'un cylindre de gaz entreposé dans une aire aménagée pour pouvoir contenir les fuites et déversements ».

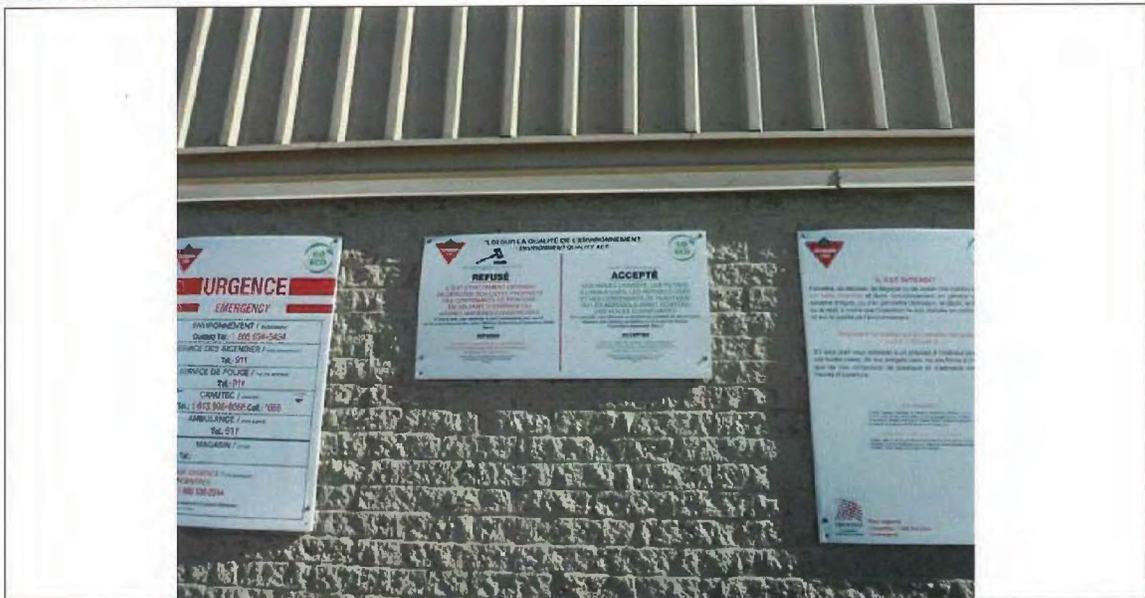
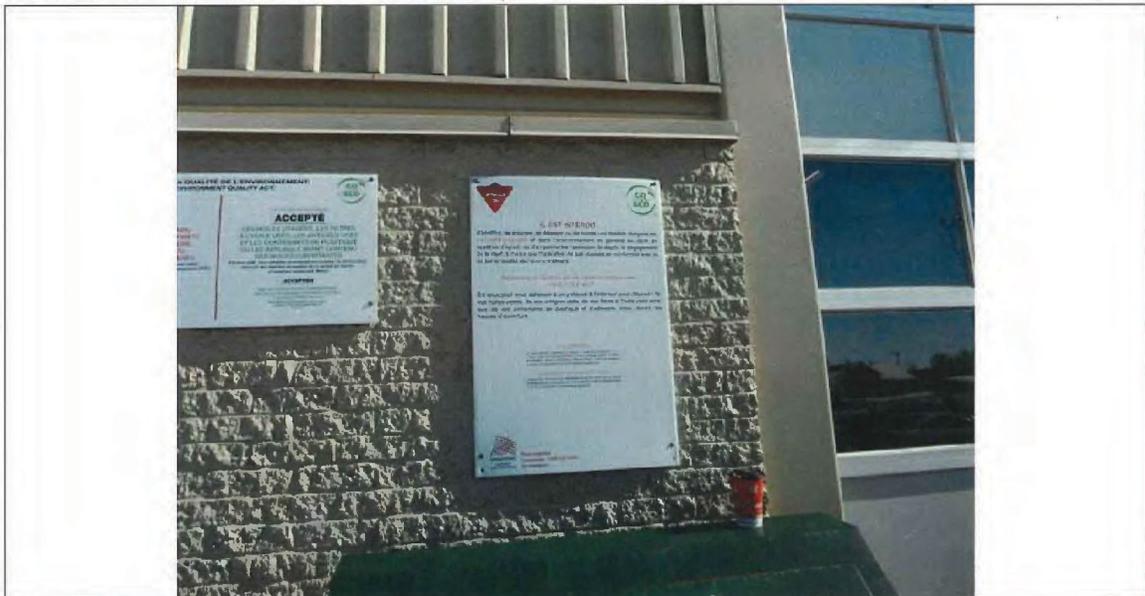
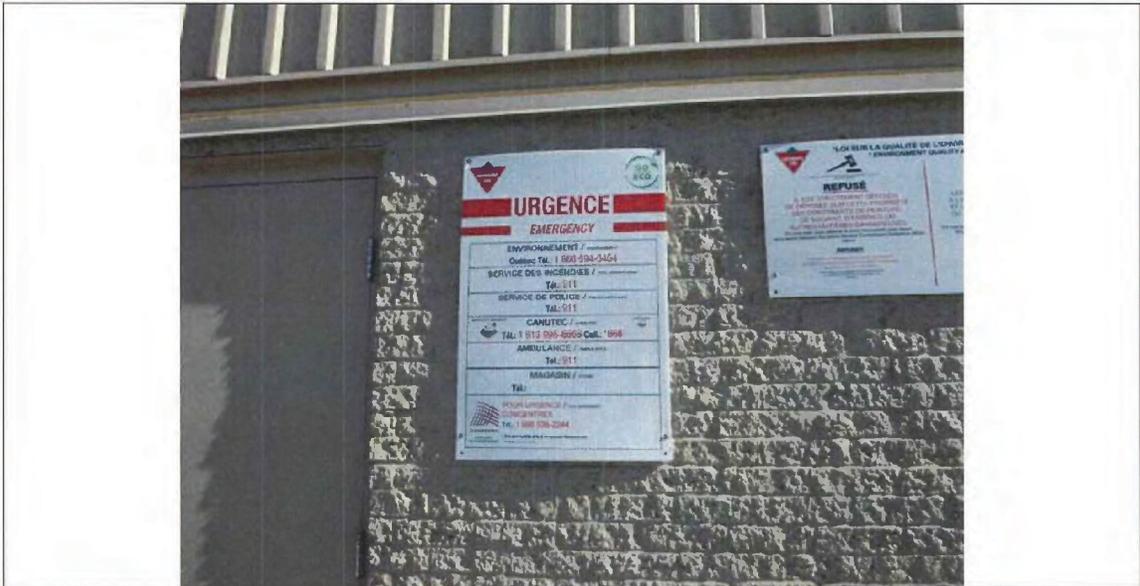
Photo 2. Indications au-dessus du conteneur sur les matières acceptées

Photo 3. Indications au-dessus du conteneur sur les matières acceptées

Photo 4. Indications au-dessus du conteneur sur les matières acceptées

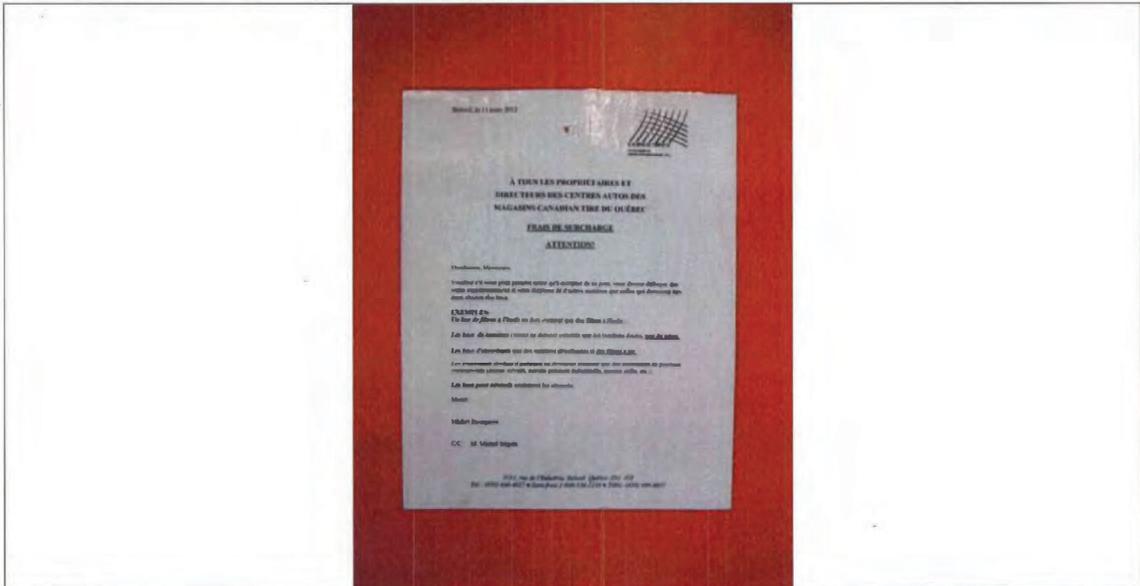
DSCF1819.jpg

La photo # 5 illustre des précisions quant aux matières dangereuses résiduelles acceptées.

Photo 5. Indications concernant le classement des matières dangereuses résiduelles

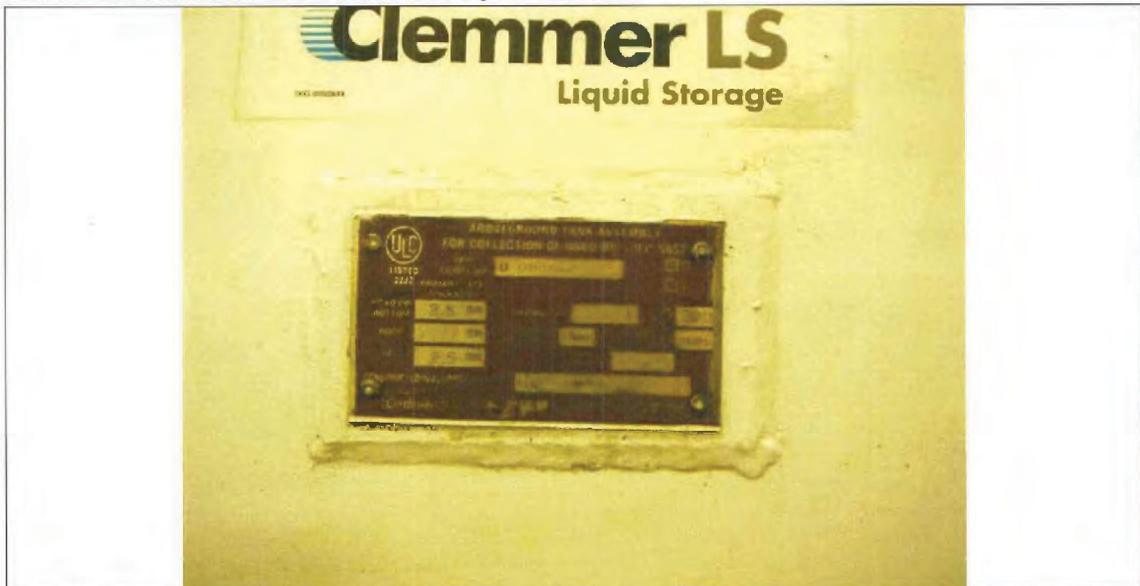
DSCF1820.jpg

Photo 6. Inscription de la capacité sur le réservoir (2200 litres) sur le réservoir d'huiles usées

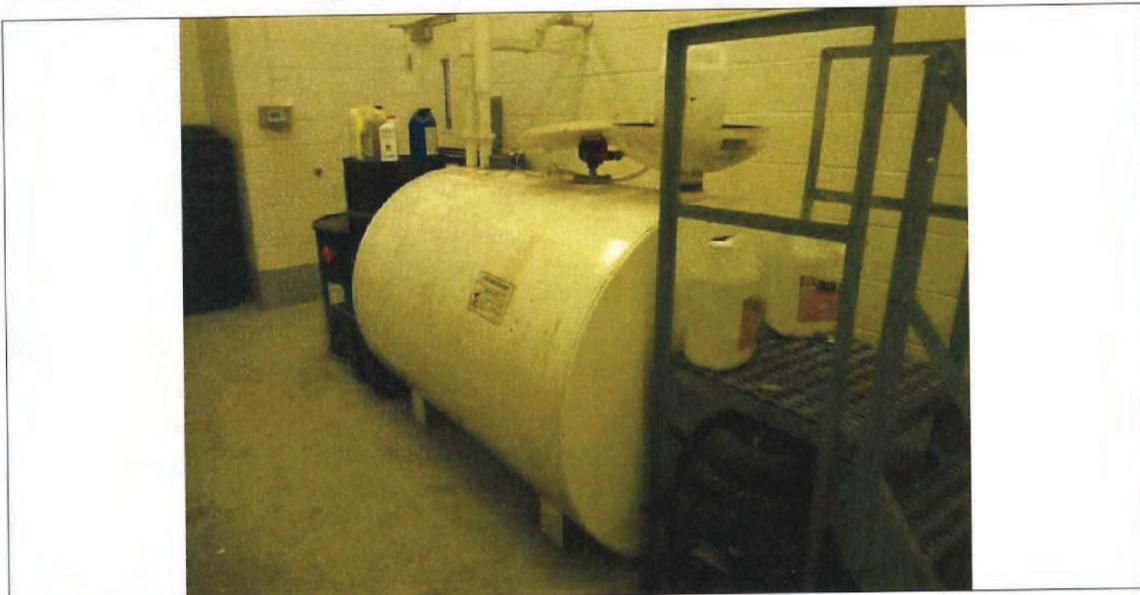
DSCF1821.jpg

Photo 7. Réservoir d'huiles usées peint.

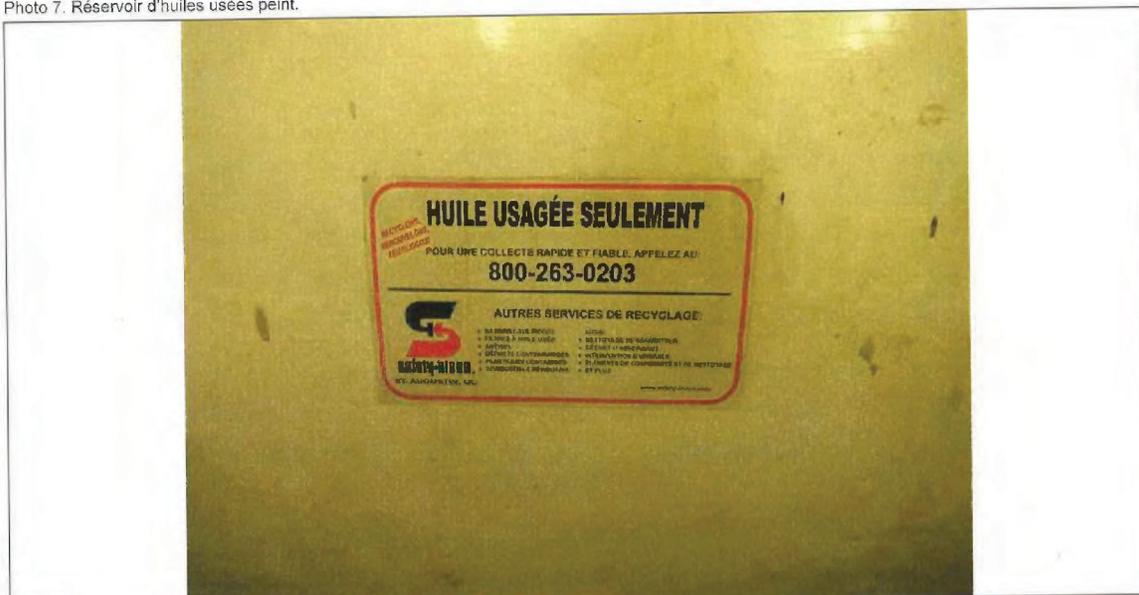
DSCF1822.jpg

R.46 Voir la photo # 8

Photo 8. Identification du réservoir.

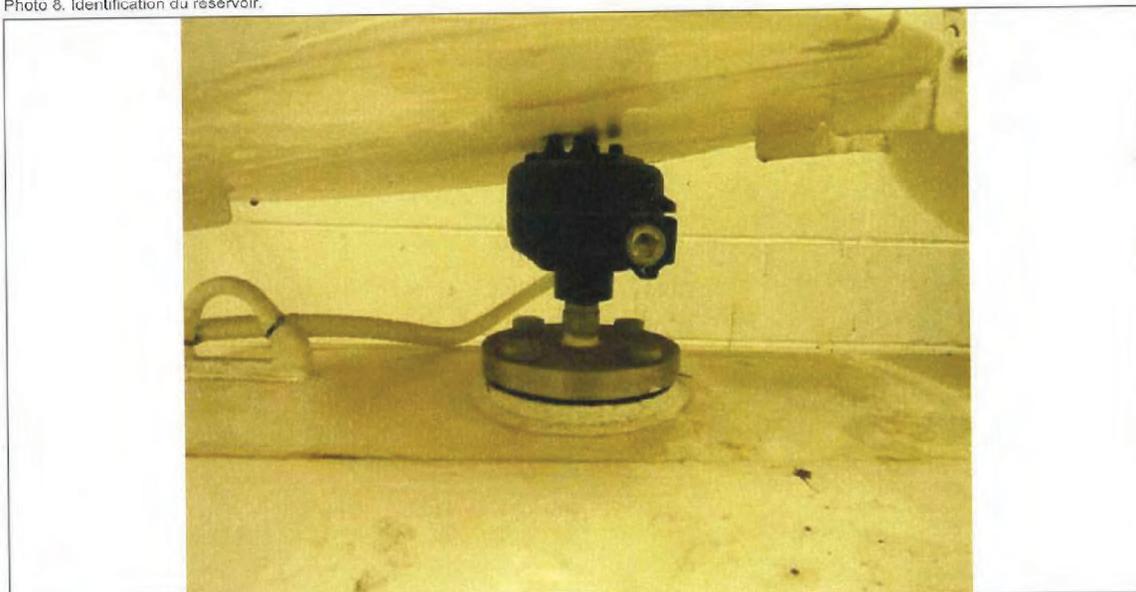
DSCF1823.jpg

Les photos # 9, 13 et 14 illustrent le système d'alarme de haut niveau du réservoir.

Photo 9. Détecteur de haut niveau

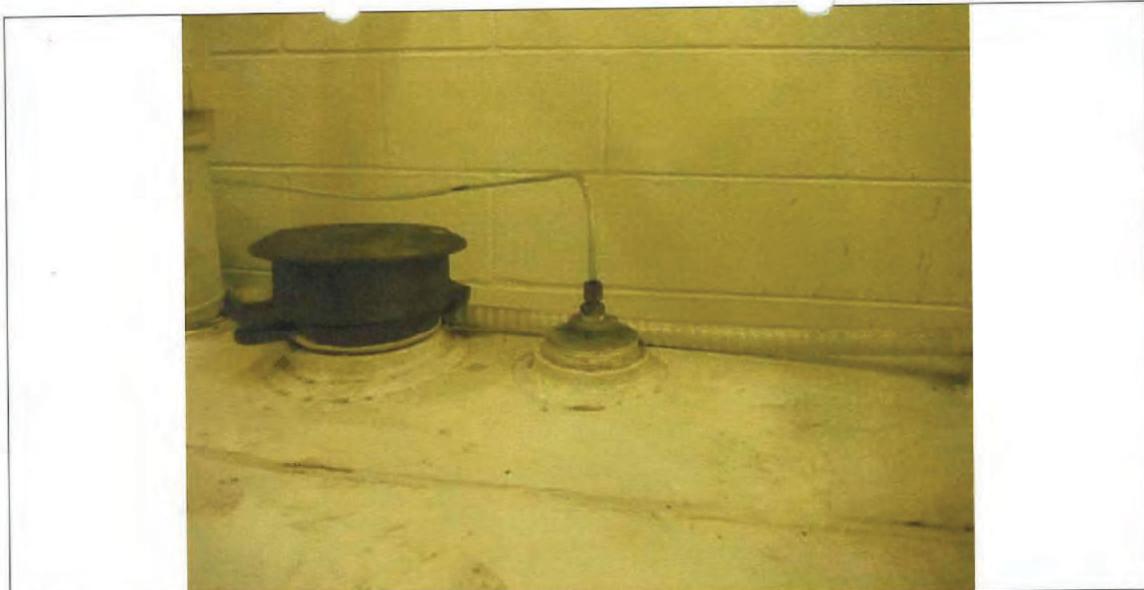
DSCF1824.jpg

Les photos # 10 à 12 illustrent le système d'indication de niveau.

Photo 10. Bouchon permettant la vidange et tuyau relié à l'indicateur de niveau.

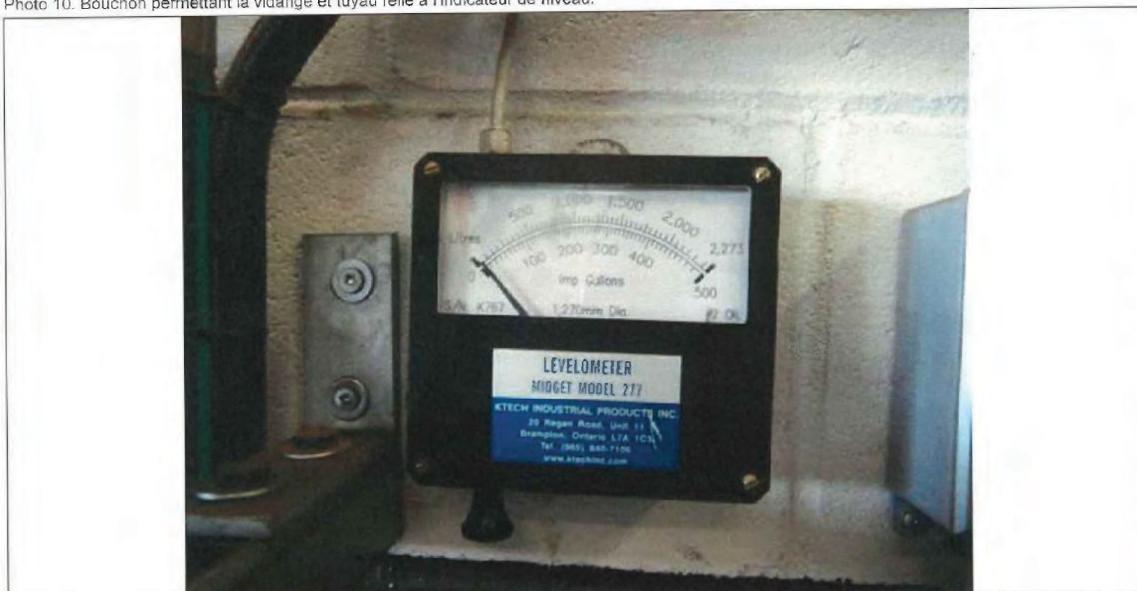
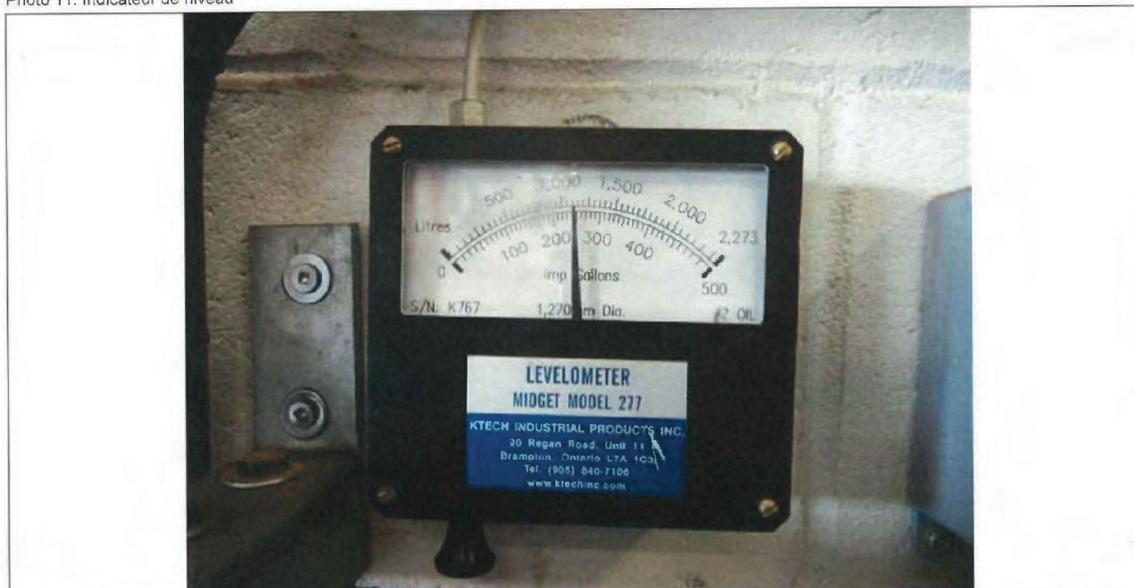
Photo 11. Indicateur de niveau

Photo 12. Indicateur de niveau

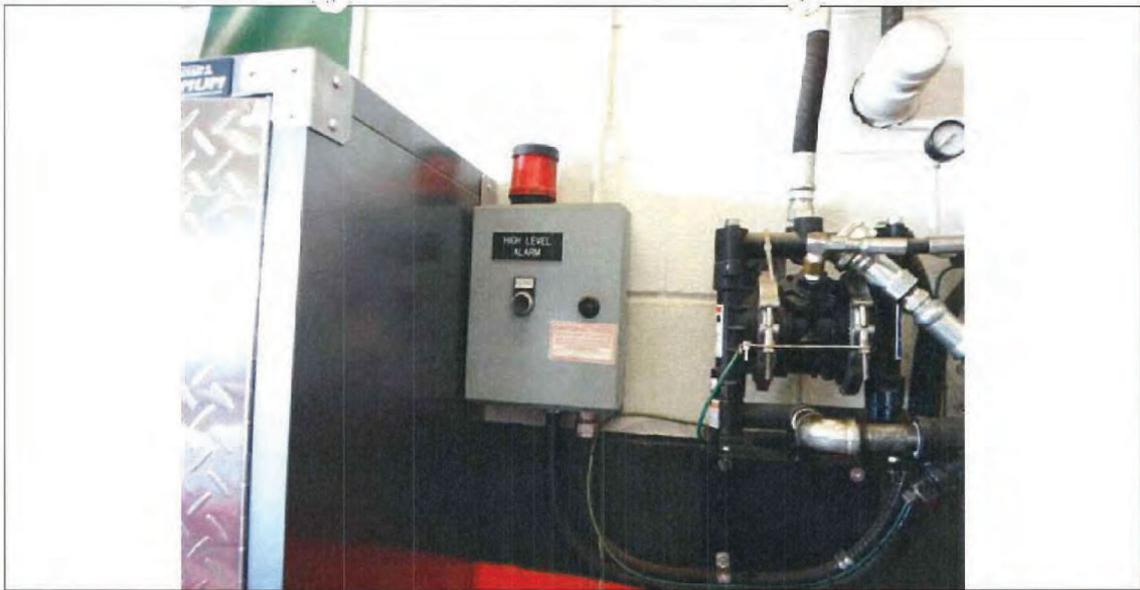
DSCF1827.jpg

Photo 13. Système d'alarme de haut niveau

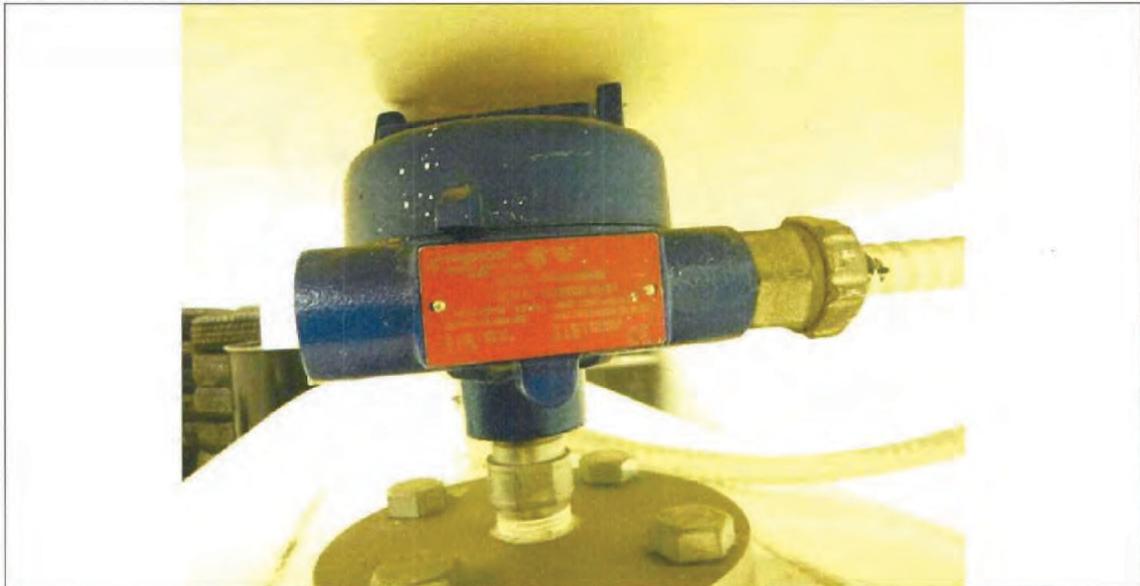
DSCF1829.jpg

Photo 14. Plaque d'identification du système de haut niveau.

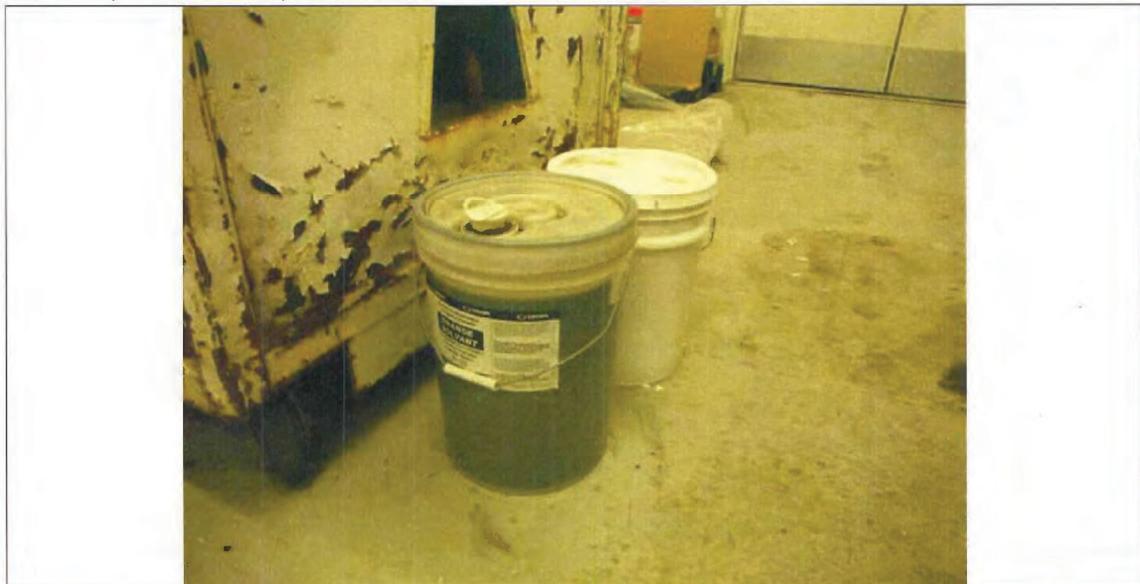
DSCF1830.jpg

1	<p>Manquement : Ne pas avoir apposé une étiquette indiquant le nom des matières entreposées, sur un contenant, un réservoir, une citerne ou un conteneur, soit pour les batteries usées, la peintures usées, le kérosène usé et les chaudières d'huiles usées, de solvant usé et d'éthylène glycol usé.</p> <p>Référence légale : Article 46 al.1 partie 1 du Règlement sur les matières dangereuses (soumis à l'article 138.2 (3)). L'article 138.2 (3) du Règlement sur les matières dangereuses est de catégorie «D+» et prévoit un montant de sanction administrative pécuniaire de 1 500 \$ pour une personne morale.</p> <p>Atteinte à la santé, à la sécurité, au bien-être ou au confort de l'être humain : Aucune atteinte ou aucun risque (mineur)</p> <p>Explication :</p> <p>Atteinte à la qualité de l'eau, du sol, de l'air, à la végétation ou à la faune : Aucune atteinte ou aucun risque (mineur)</p> <p>Explication :</p> <p>Les conséquences sont : complètement réversibles (mineur)</p> <p>Explication : Il n'y a pas d'atteinte.</p> <p>Vulnérabilité du milieu touché ou susceptible d'être touché : Peu sensible (mineur)</p> <p>Explication : À l'intérieur d'un bâtiment et dans un bassin de rétention.</p>	Degré de gravité des conséquences : mineur

NOTES :	
R. 46	Certains contenants portaient une étiquette, voir les photos # 24, 26 et 27. Certains ne portaient pas d'étiquette, voir les photos # 15, 16, 17, 18, 20 (batterie et pots de colle à PVC usés sur le bac à filtres usés), 22, 25, 27, 28 et 29.
R.47 à R. 49	Il y a deux conteneurs. Un situé à l'avant du commerce et l'autre à l'arrière. Celui à l'avant n'est pas barré puisqu'il s'agit d'un point de dépôt pour les particuliers, voir les photos # 1 à 4. et 31 et 32. Celui situé à l'arrière est barré. Il s'agit du conteneur à peintures usées, voir les photos # 30 et 31. Pour ce dernier, je n'ai pas pu vérifier les points R. 48 et R. 49.

Photo 15. Chaudière de solvant usé, selon le garagiste. Aucune étiquette ne le précise.

- Ne pas avoir apposé une étiquette indiquant le nom des matières entreposées sur un contenant, un réservoir, une citerne ou un conteneur, soit pour les batteries usées, les peintures usées, le kérosène usé et les chaudières d'huiles usées, de solvant usé et d'éthylène glycol usé.
Règlement sur les matières dangereuses, article 46 al. 1 partie 1

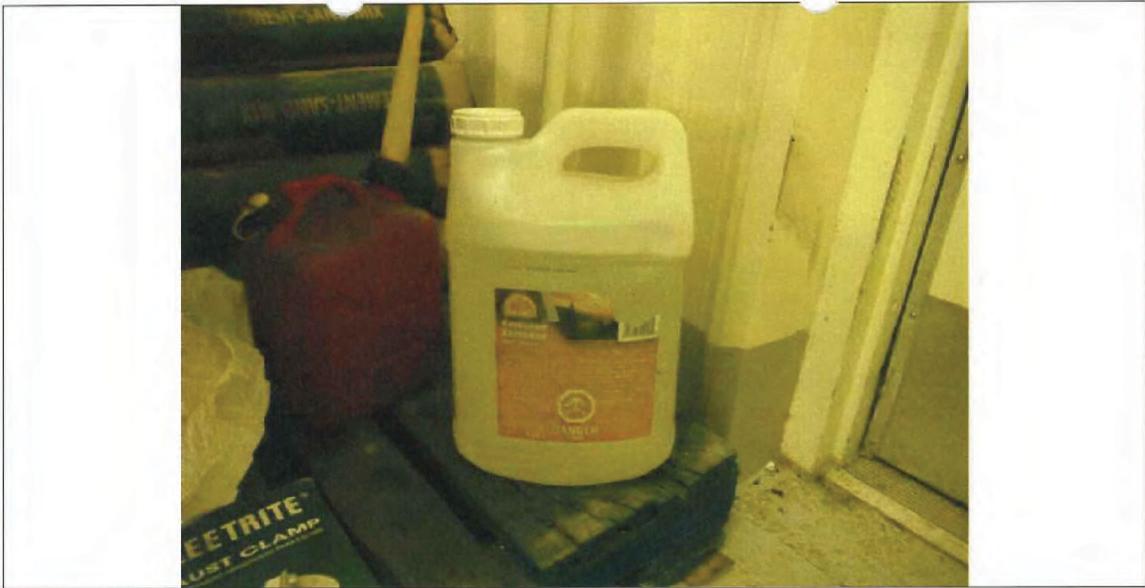
DSCF1831.jpg

Photo 16. Kérosène destiné à l'abandon, selon le garagiste et le chef d'équipe. Aucune étiquette ne le précise.

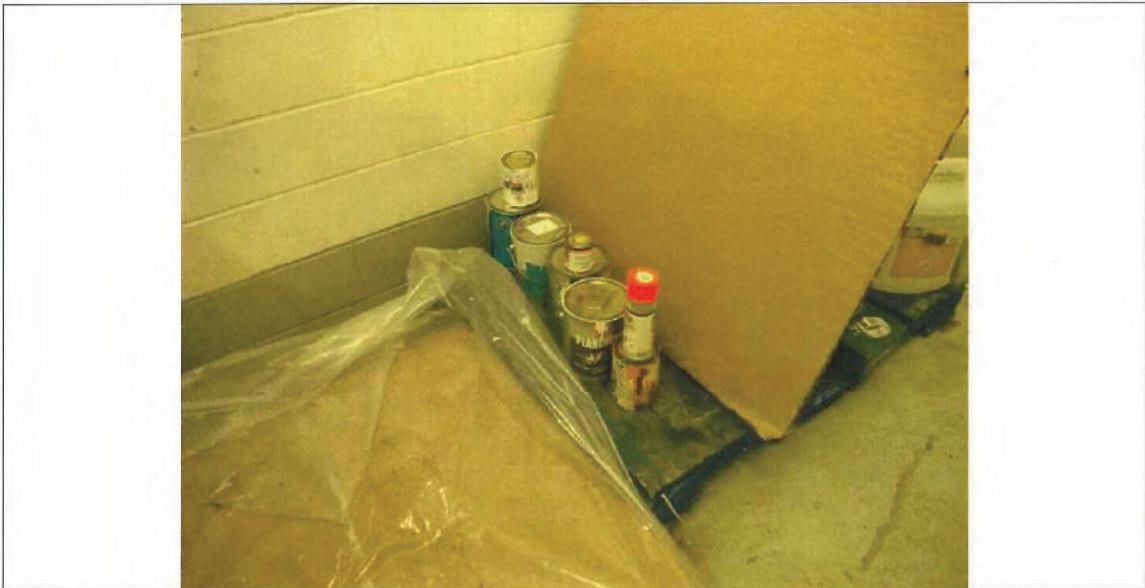
DSCF1832.jpg

Photo 17. Gallons de peinture usée, selon le garagiste. Aucune étiquette ne le précise.

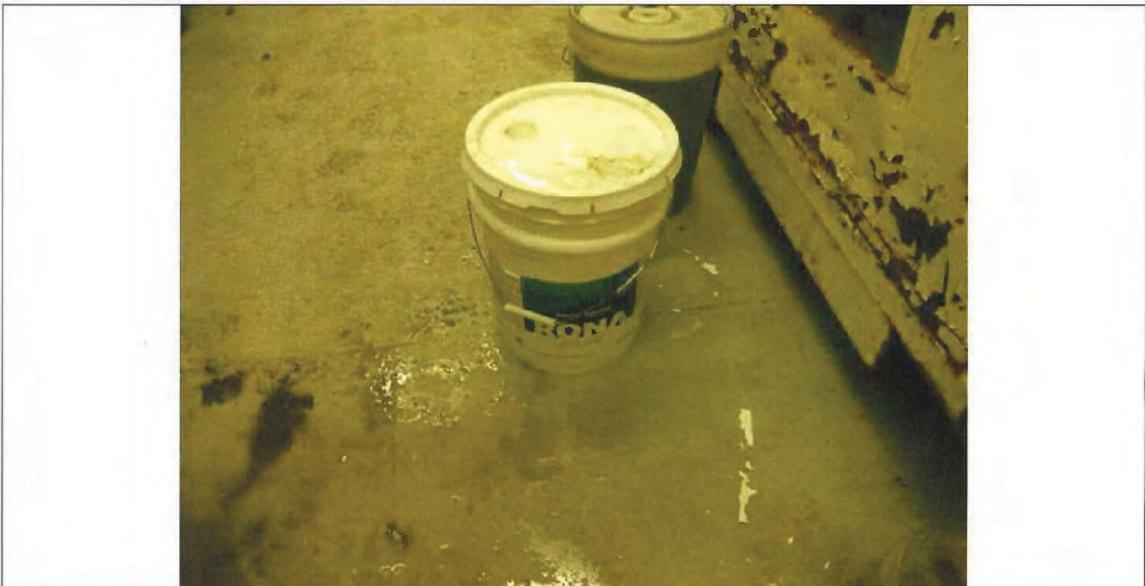
DSCF1833.jpg

Photo 18. Chaudière de peinture usée, selon le garagiste. Aucune étiquette ne le précise.

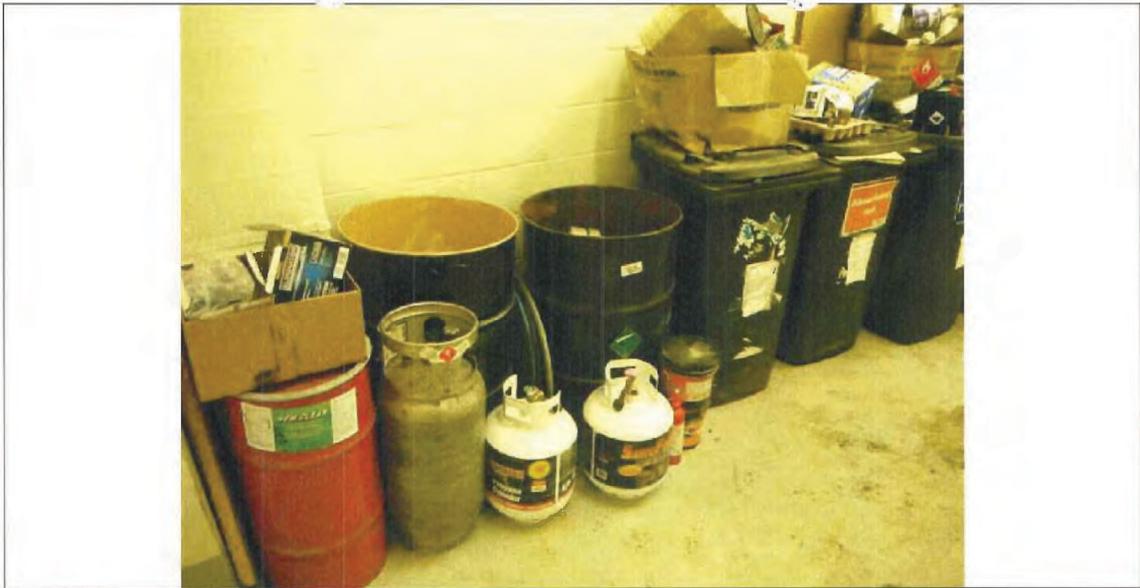
DSCF1834.jpg

R.33	Voir les photos # 19, 20, 21 et 23 et le plancher peut contenir 3,6 m ² .
------	--

Photo 19. Lieu d'entreposage avec le plancher étanche. Les bombonnes sont vides.

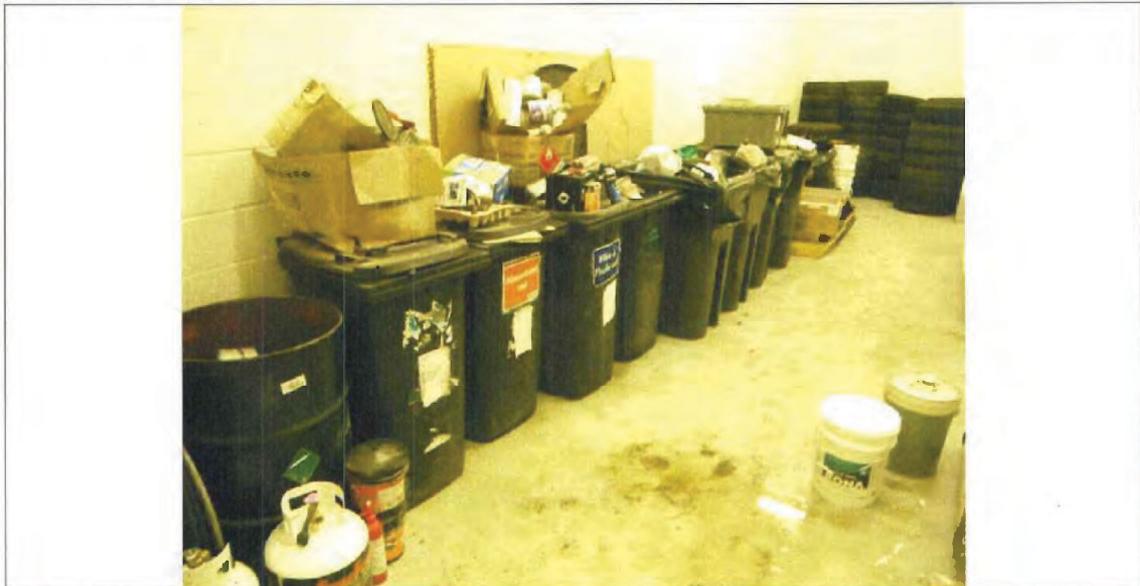
DSCF1835.jpg

Photo 20. Lieu d'entreposage avec le plancher étanche. Une batterie usée non identifiée est placée sur un bac de filtres à l'huile usés au centre de la photo. Il y a aussi des pots de colle à PVC non identifié dans une boîte de carton sur le même bac.

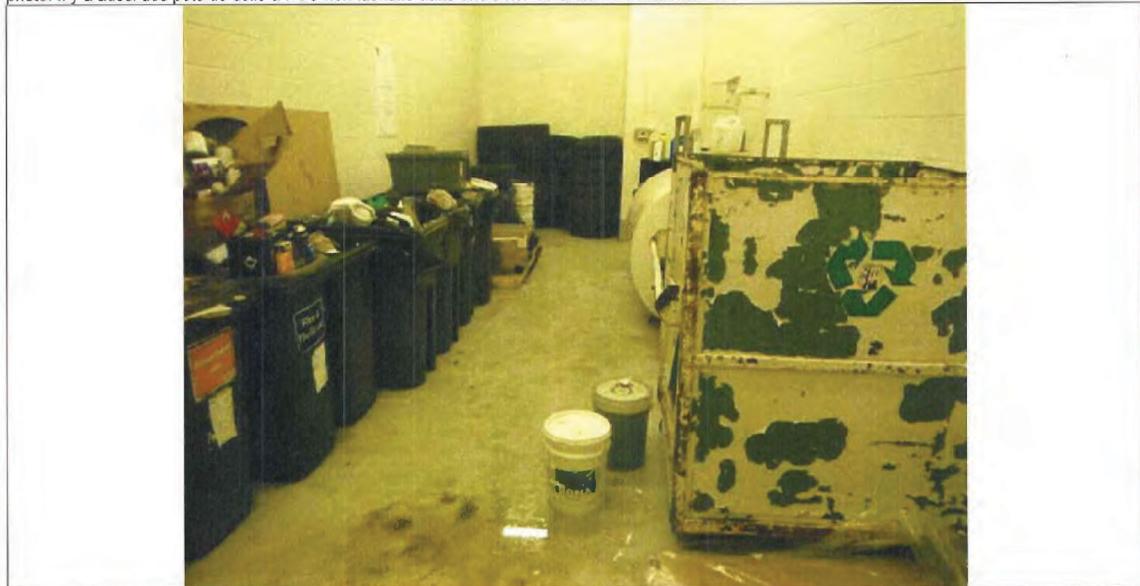
DSCF1836.jpg

Photo 21. Lieu d'entreposage avec le plancher étanche. Le bac de métal à droite contient des pièces métalliques.

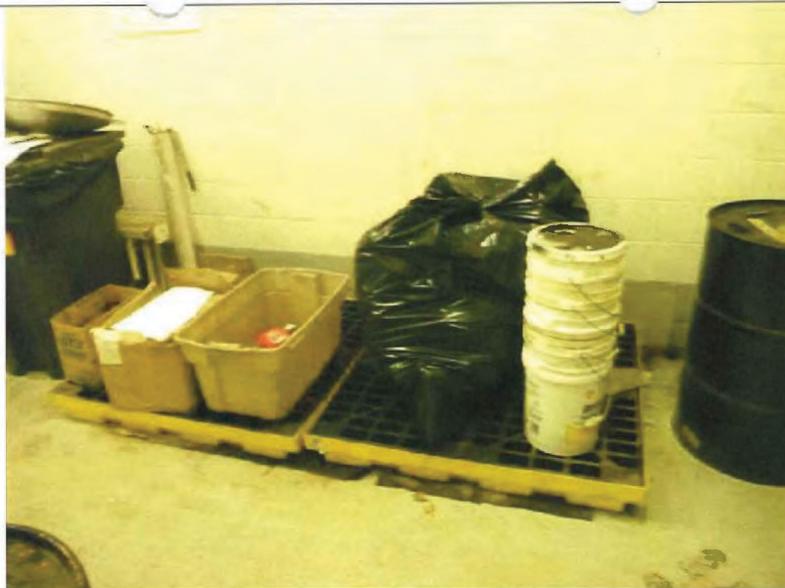
DSCF1837.jpg

NOTES :	
R.83	Voir la photo # 22

Photo 22. Entreposage de batteries usées non identifiées au centre de la photo, voir aussi la photo # 29. Le sac contient des contenants vides de matières dangereuses.

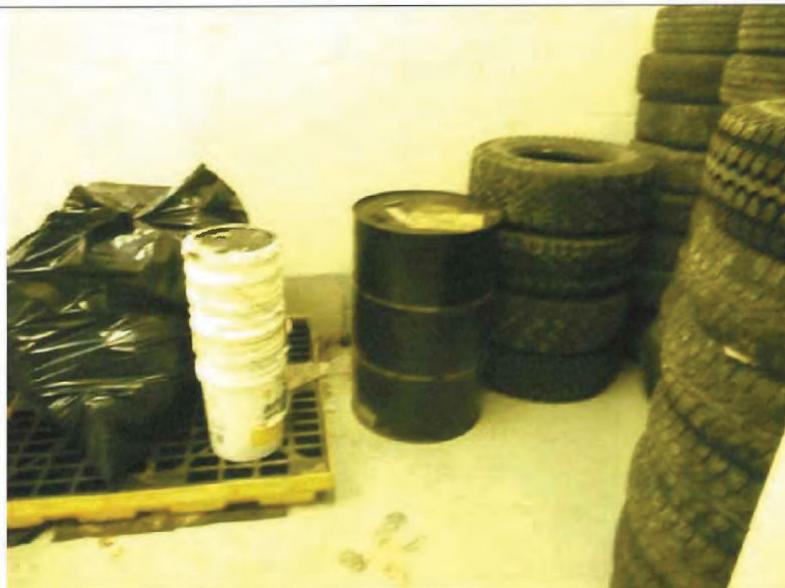
DSCF1838.jpg

Photo 23. Le baril est vide tout comme les chaudières. Le sac contient des contenants vides d'huile.

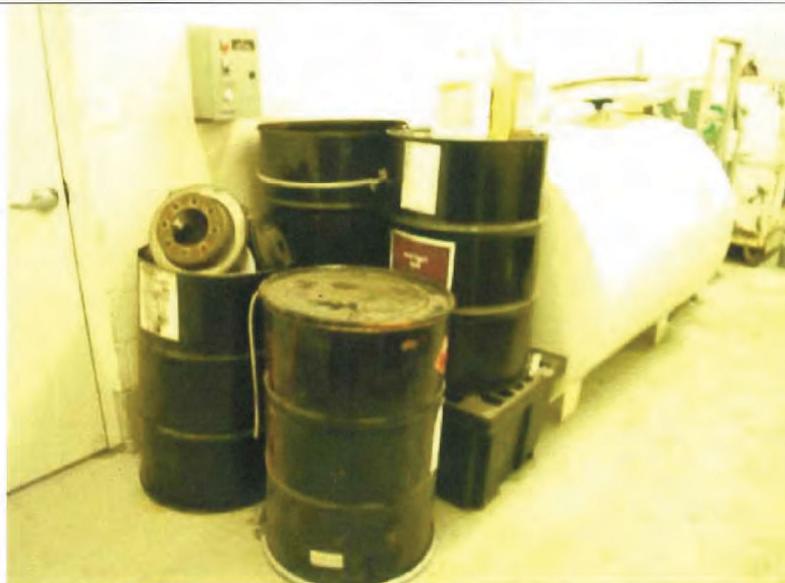
DSCF1839.jpg

Photo 24. Le baril à l'avant plan contient des bombonnes d'aérosol vides. L'étiquette non obligatoire était présente.

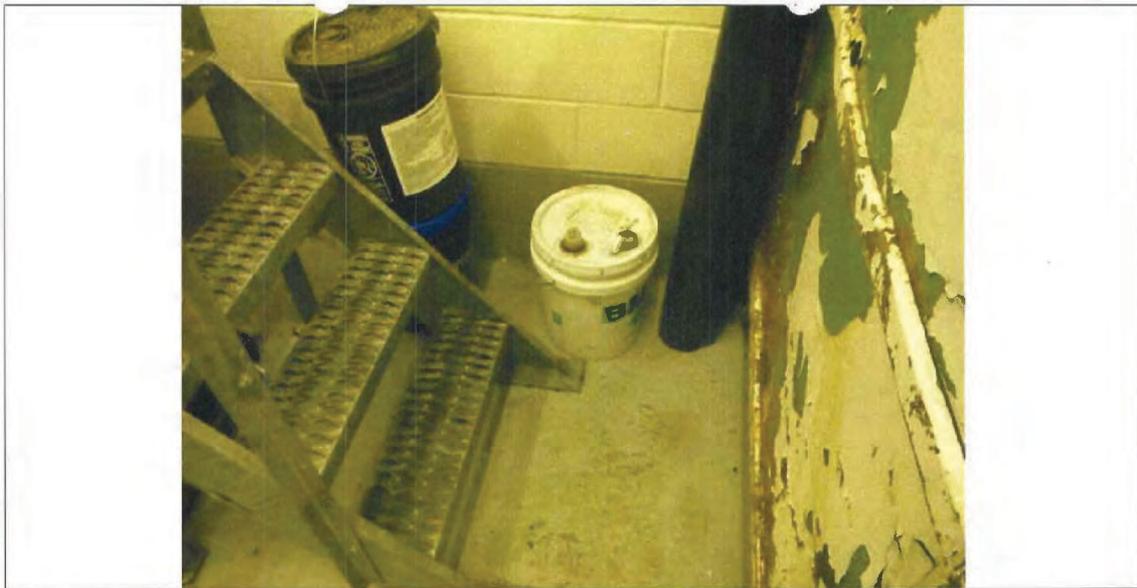
DSCF1840.jpg

Photo 25. Deux chaudières d'huiles usées non identifiées. La plus haute des chaudières est vide.

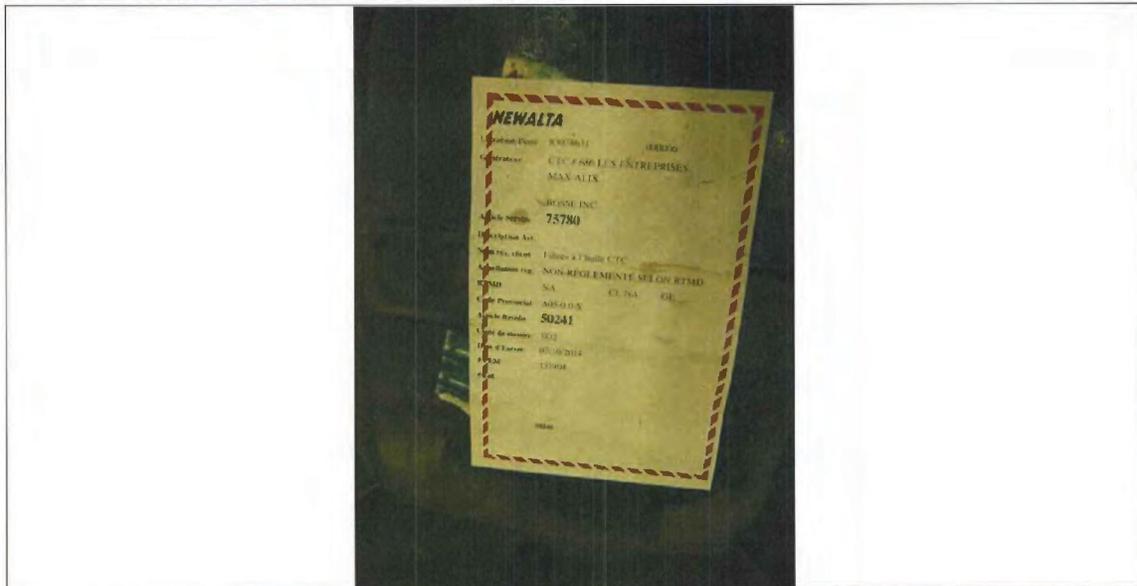
DSCF1841.jpg

Photo 26. Étiquette de Newalta pour le contenant des filtres à l'huile usés

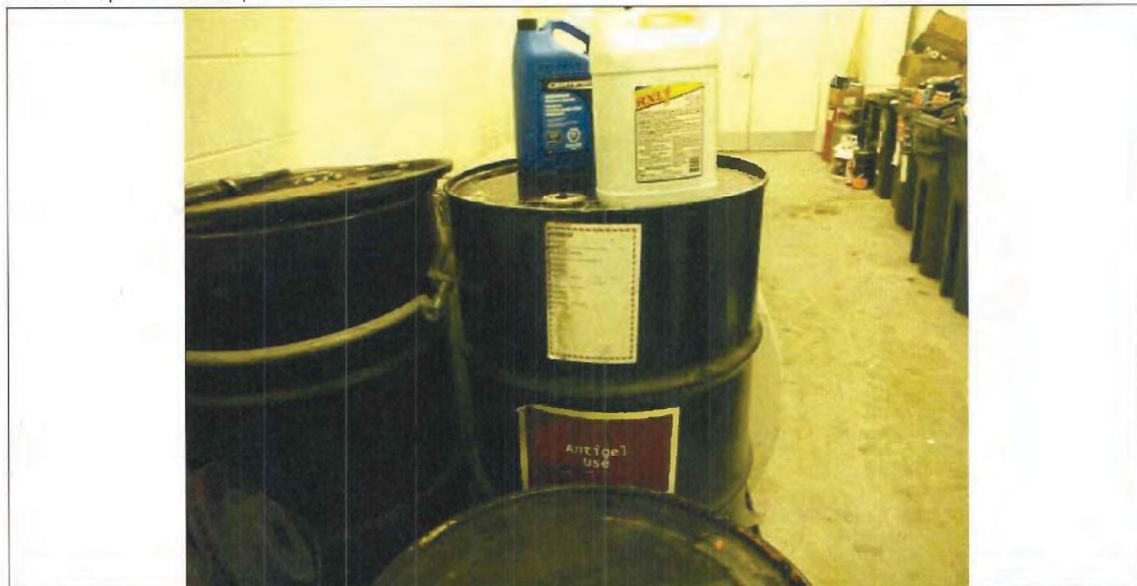
DSCF1842.jpg

Photo 27. Baril identifié, mais pas les contenants sur celui-ci. Il s'agit de contenant d'éthylène glycol usé, selon le garagiste.

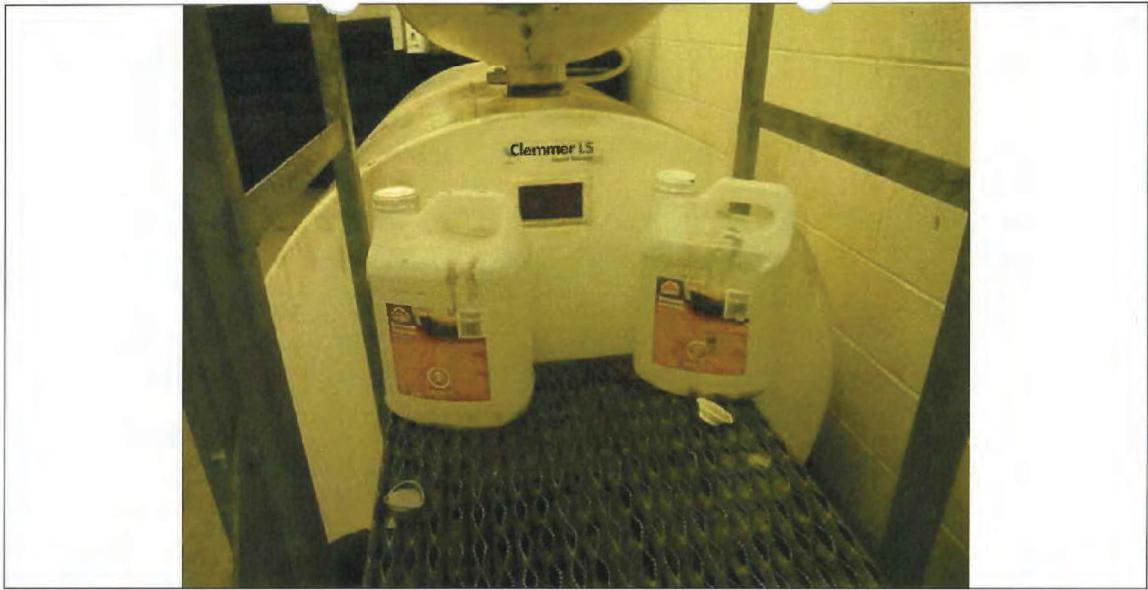
DSCF1843.jpg

Photo 28. Kérosène destiné à l'abandon, selon le garagiste et le chef d'équipe. Aucune étiquette ne le précise.

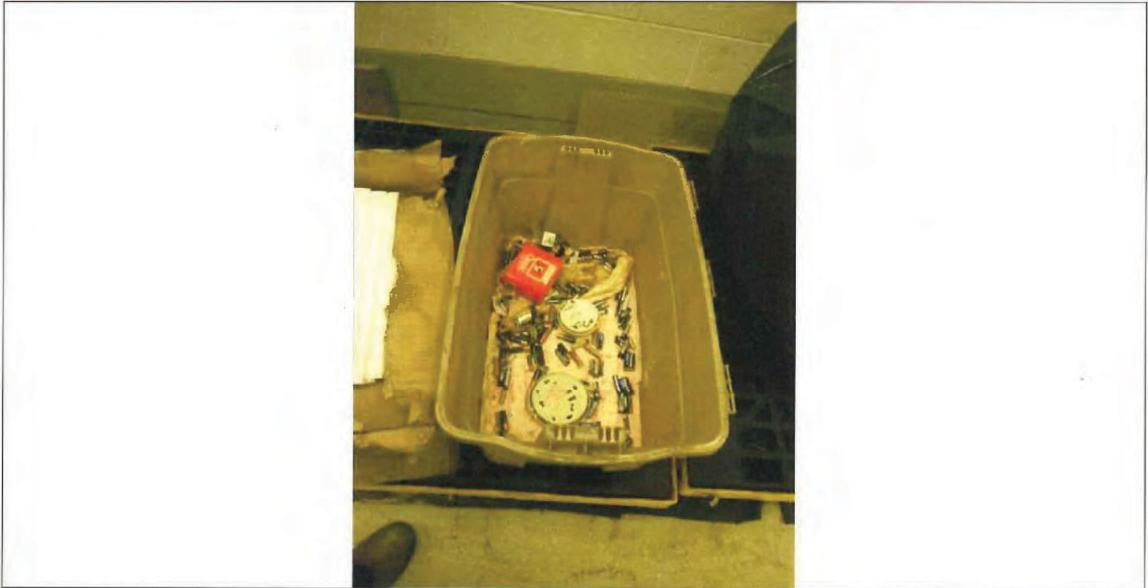
DSCF1844.jpg

Photo 29. Bassin pour batteries usées. Il n'y a pas d'étiquette.

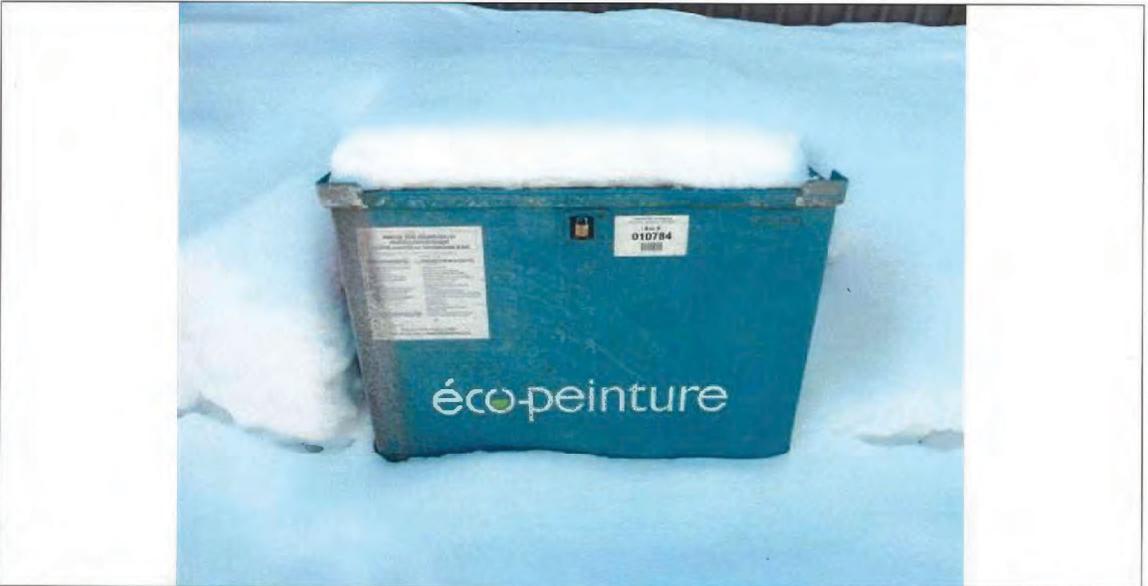
DSCF1845.jpg

Je vais ensuite voir le conteneur réservé aux peintures usées.

Photo 30. Conteneur barré pour peintures usées

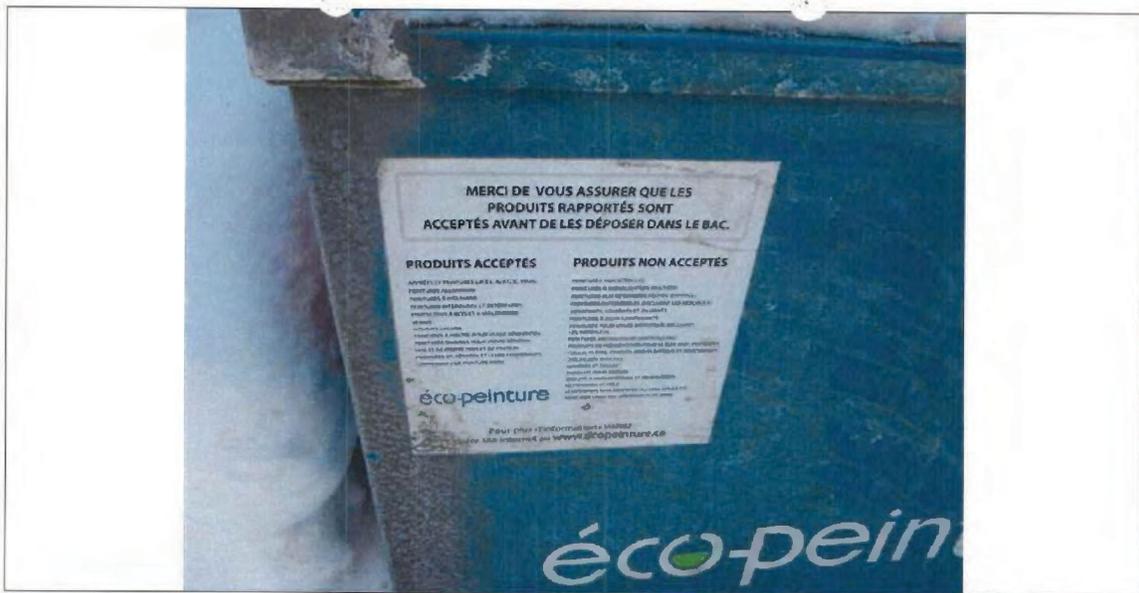
DSCF1846.jpg

Photo 31. Indications sur le conteneur extérieur pour peintures usées
