RAPPORT D'INTERVENTION D'URGENCE SANS MANQUEMENT (CATÉGORIE 1) Contrôle environnemental	
	Direction régionale du Centre-du-Québec Région : Centre-du-Québec

1.2 Intervention	
N° d'intervention :	301760595
Type d'intervention :	Intervention d'urgence-environnement (terrain)
N° de gestion doc. :	7110-17-24-32040-01
N° de document :	402373031
But de l'intervention :	Déversement accidentel de 10 L de diesel dans le stationnement du BMR au 1104 avenue Saint-Louis à Plessisville. Le diesel a atteint le réseau pluvial et la Rivière Bourbon.

Intervention UE - 2024-06-27 - Plessisville - 7110-17-24-32040-01

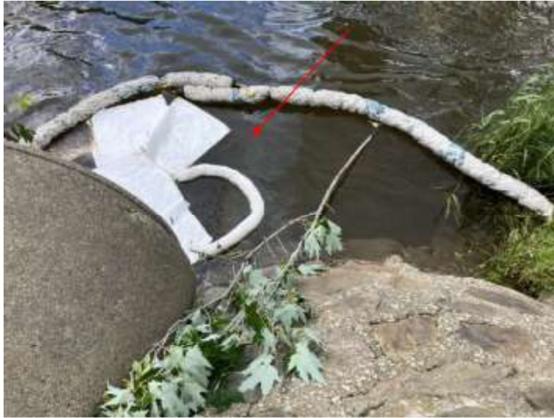
IMG_0149.JPG

Photo 1 : Boudin et couche absorbantes. Pt 309. La flèche montre l'iridescence d'hydrocarbures.

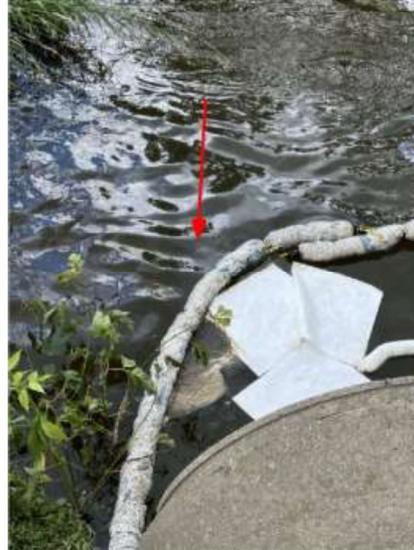
IMG_0150.JPG

Photo 2 : Boudin et couche absorbantes. Pt 309. La flèche pointe l'iridescence qui traverse les boudins.

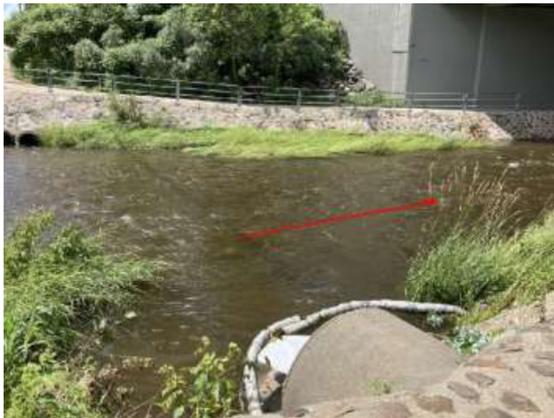
IMG_0146.JPG

Photo 3 : La flèche montre le sens d'écoulement de la rivière. Pt 309.

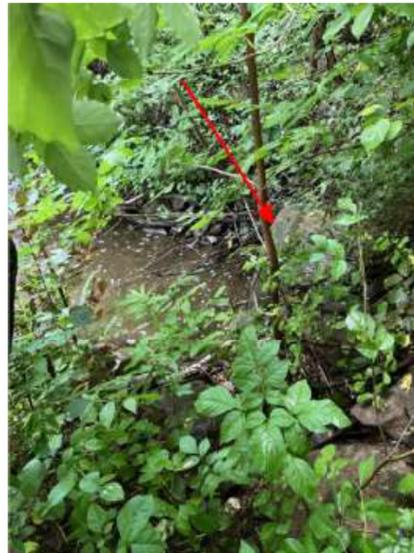
IMG_0151.JPG

Photo 4 : Rejet du pluvial dans un ruisseau. Pt 310.

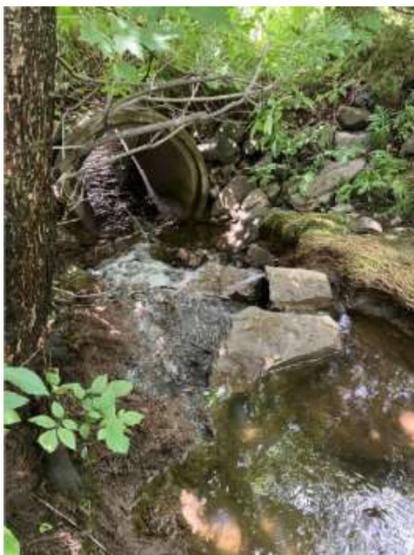
IMG_0145.JPG

Photo 5 : Pt 308. Ruisseau qui rejoint la rivière Bourbon.

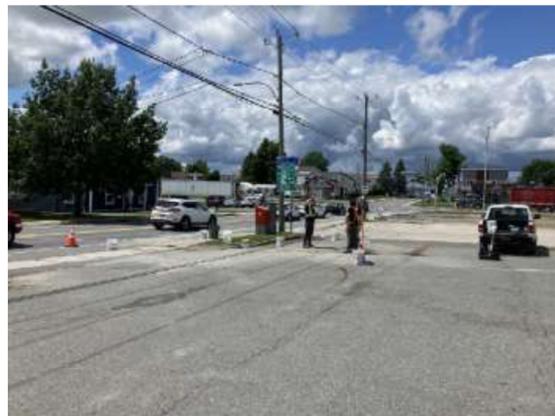
IMG_0156.JPG

Photo 6 : Équipe de Vivaco qui récupère les absorbants usés dans le stationnement du BMR, 1104 avenue St-Louis.

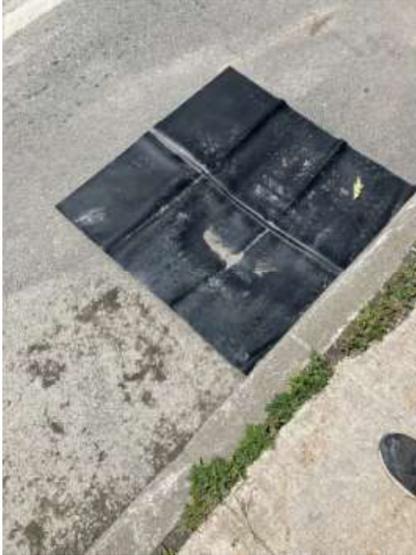
IMG_0153.JPG

Photo 7 : Tapis qui protège regard pluvial.

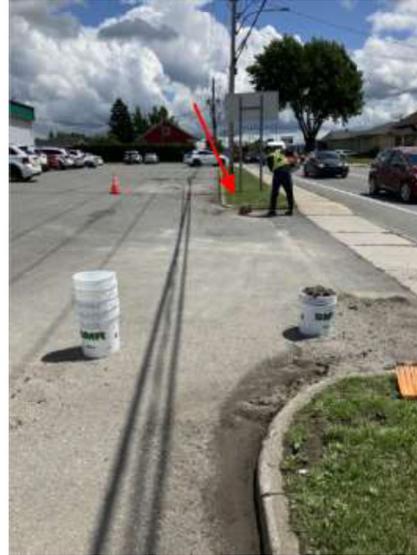
IMG_0154.JPG

Photo 8 : Récupération avec balai mécanique.

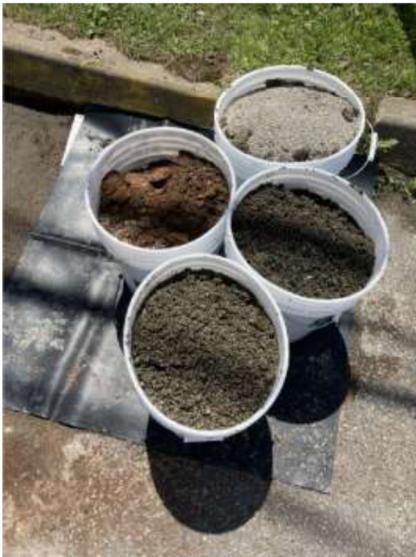
IMG_0155.JPG

Photo 9 : Absorbants mis en chaudières.

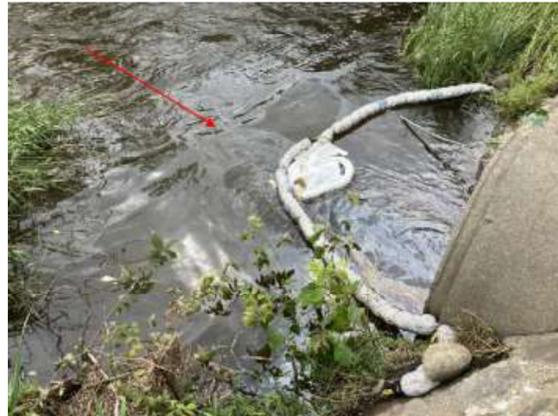
IMG_0158.JPG

Photo 10 : Diesel qui traverse les boudins.

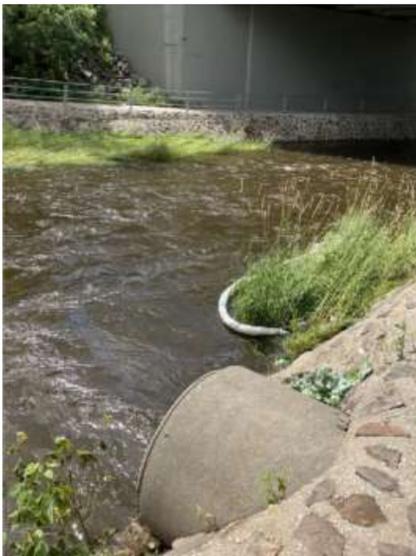
IMG_0159.JPG

Photo 11 : Boudin décroché et laisse passer diesel.

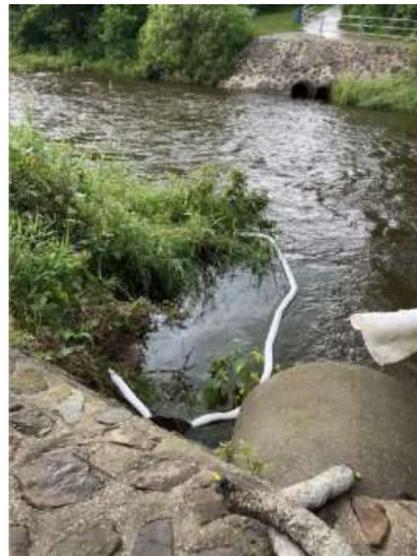
IMG_0162.JPG

Photo 12 : Boudins installés pour confiner le diesel qui reste.
