## RAPPORT D'INTERVENTION D'URGENCE

Centre de contrôle environnemental du Québec

| But de l'intervention : Déversement d'eau usée 2e avenue St-Georges | |

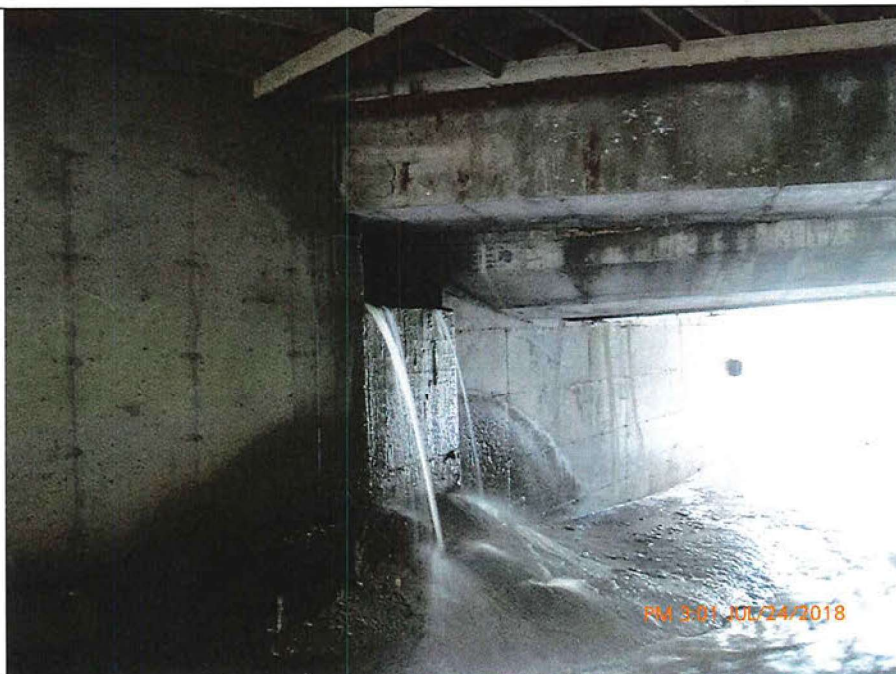
Photo no : 1

| 1 | 2018-07-24 | 13h02 | <div>De : </div> <div>À : </div> <p>Je me rends sur les lieux et je constate que des eaux usées se déversent dans le ruisseau Ardoise au niveau de la 2<sup>e</sup> avenue, des odeurs et du papier hygiénique sont présent.. Je ne réussis pas à ce moment à trouver la source de l'émission d'eaux usées. La canalisation d'égout est située dans le lit du cours d'eau, qui lui est bétonnée.</p> | | |

**Description :** Vue du déversement dans le ruisseau Ardoise

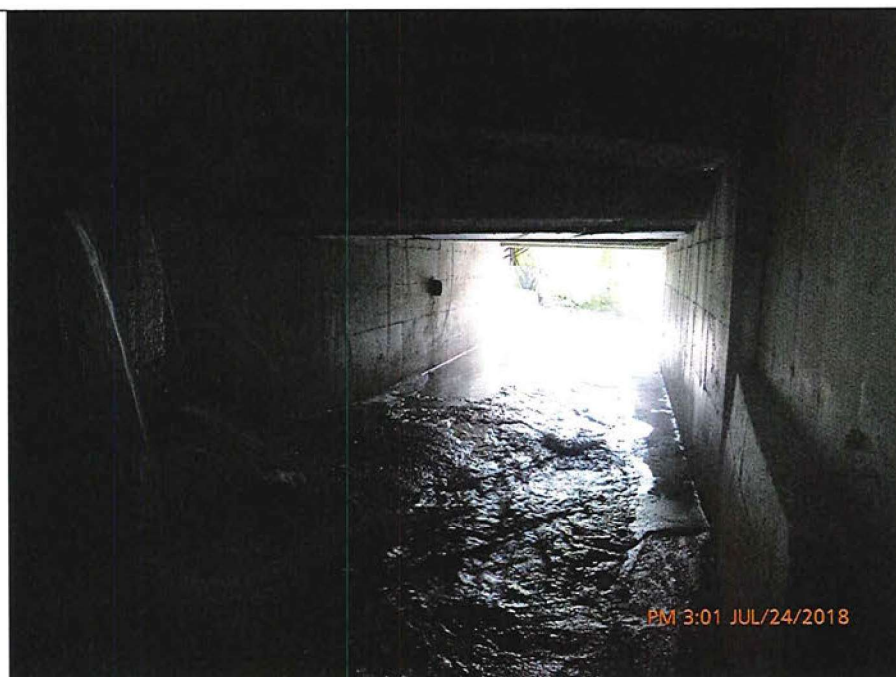
Photo no : 2

**Description :** Vue du déversement dans le ruisseau Ardoise

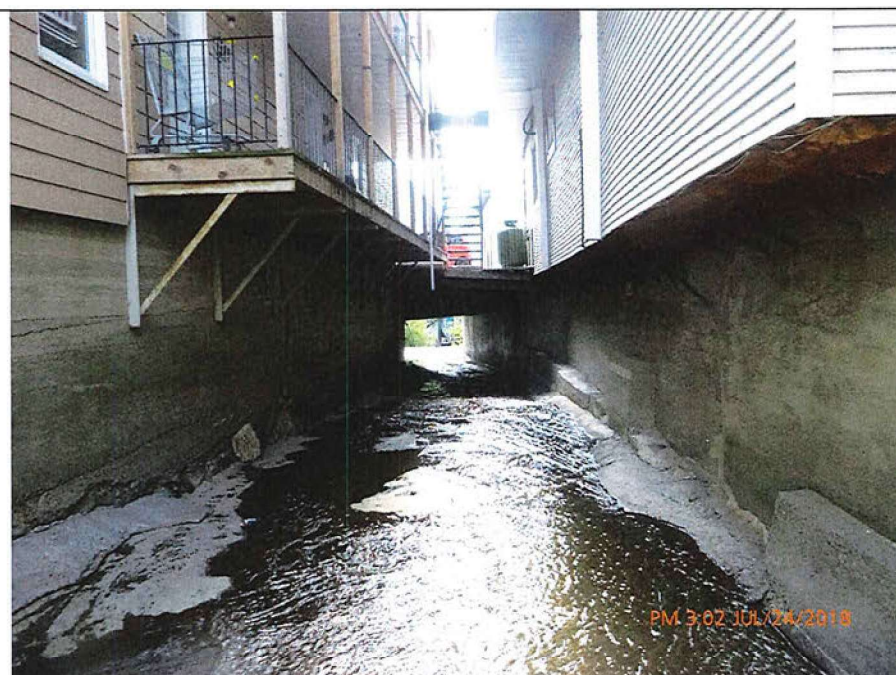
Photo no : 3

**Description :** Vue générale du ruisseau Ardoise
