## RAPPORT D'INSPECTION

Centre de contrôle environnemental du Québec

| But de l'inspection : Vérifiez si le garage émet des hydrocarbures dans le système d'égoût et vérifiez l'entreposage de matières dangereuses. | |

| Nom du lieu : Garage d'entretien mécanique (Béton du Fer) | |

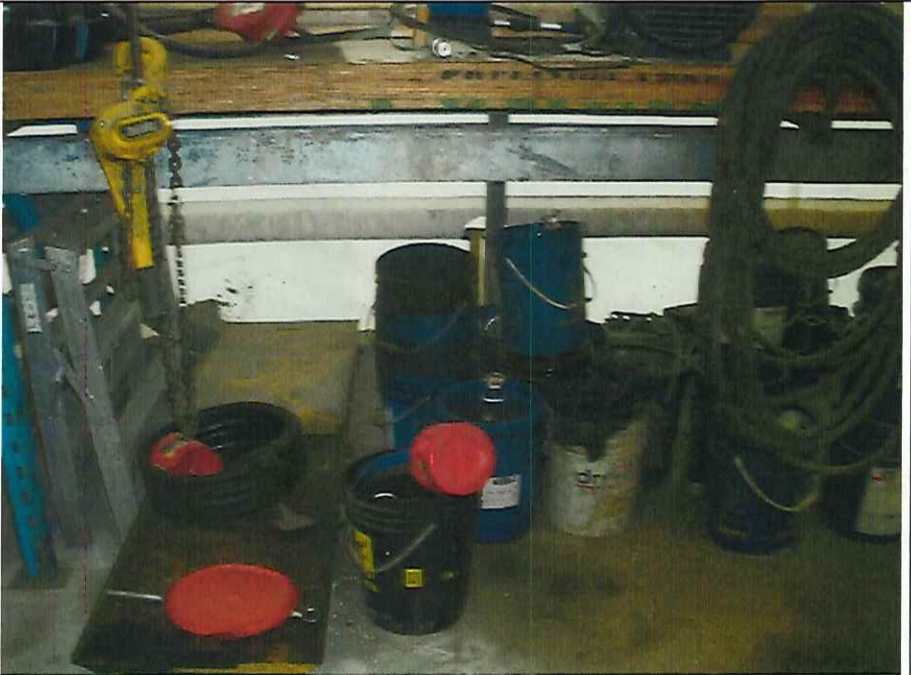
| Photo no : 001 |

| Description : contenant 5 gallons d'huiles neuves et 1 contenant d'huiles usés. |

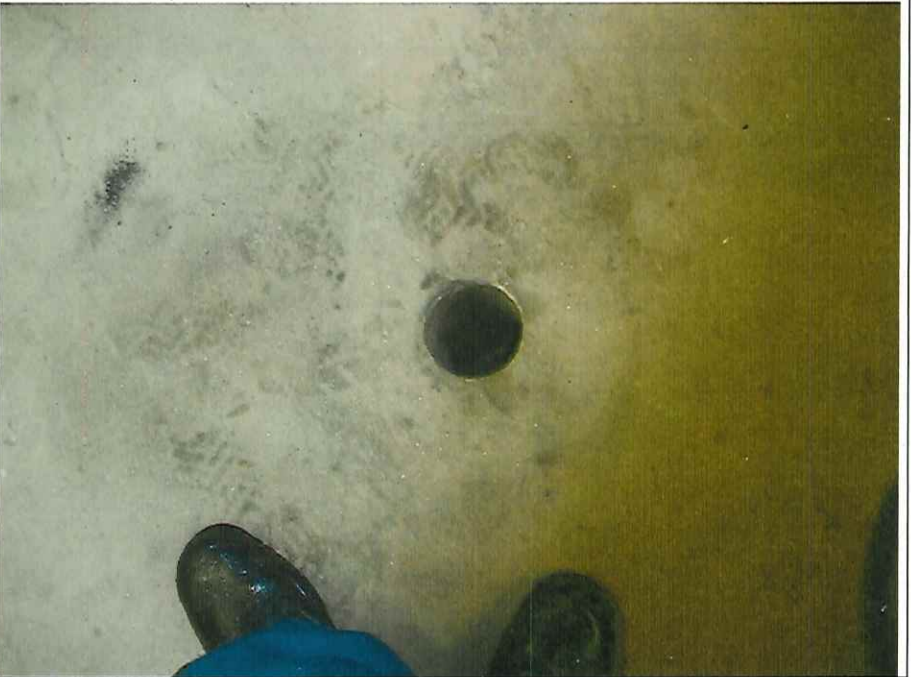
| Photo no : 002 |

| Description : Drain de plancher dans la deuxième partie du garage |

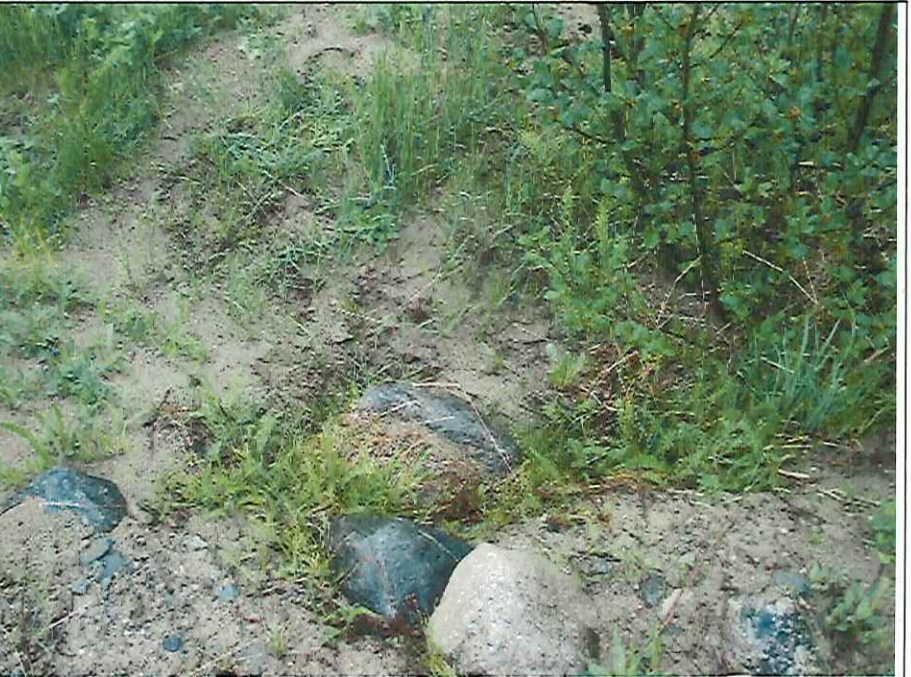
| Photo no : 003 |

| Description : Sortie du drain de plancher. |

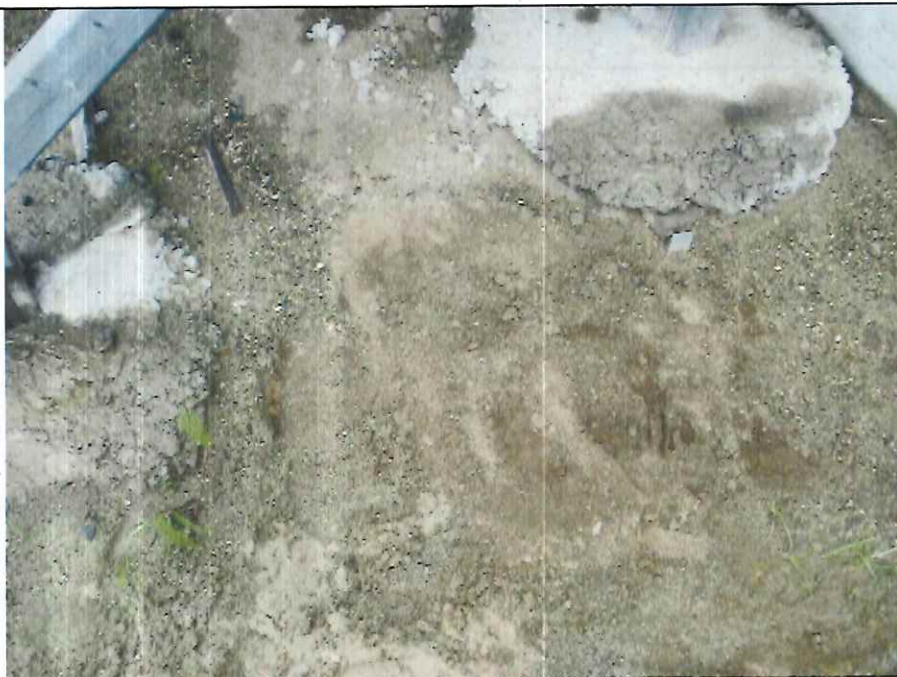
Photo no : 004

Description : Sol contaminé

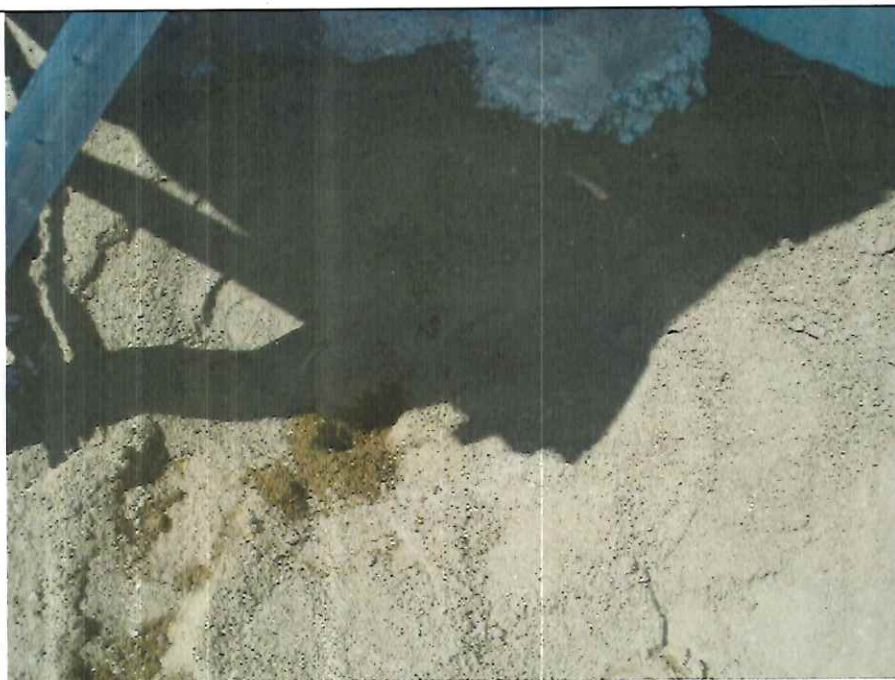
Photo no : 005

Description : Emplacement des anciens sols contaminés.

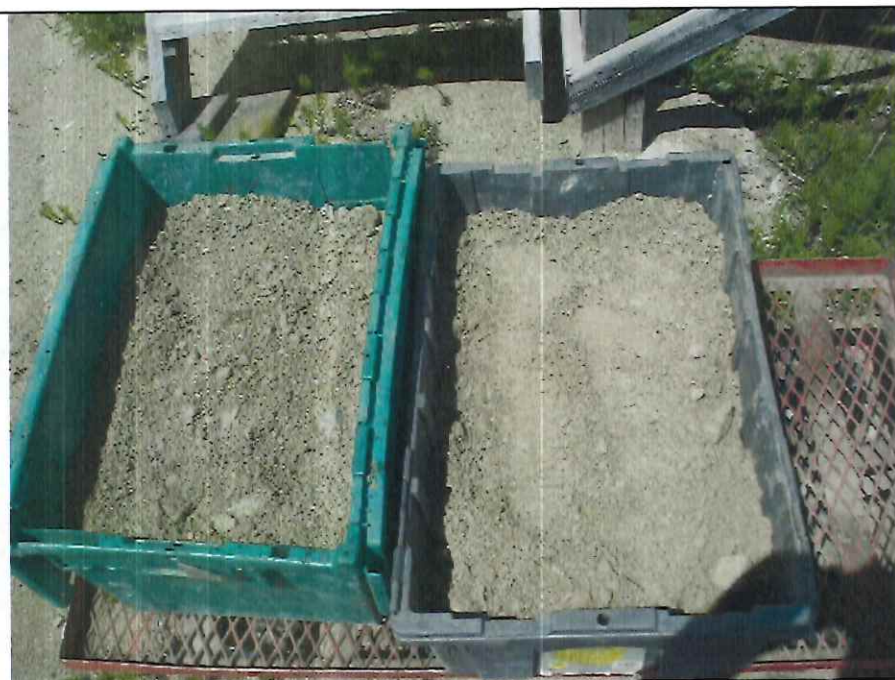
Photo no : 006

| La plainte était non fondée. Les sols contaminés ayant été ramassés et monsieur Méthot ayant démontré une volonté de se conformer, je considère qu'il n'est pas nécessaire d'envoyer un avis de non-conformité |

Description : Sols contaminés ramassé
