N° intervention : 300847828	Type d'intervention : Inspection
N° gestion documentaire : 7430-16-01-0393800	N° du rapport d'inspection : 401087062
N° demande : 200381079	Type de demande : Plainte à car. environnemental
But de l'inspection : Vérifier le signalement reçu concernant des travaux effectués en rive d'un cours d'eau sans avoir préalablement obtenu le certificat d'autorisation requis en vertu de l'article 22 de la Loi sur la qualité de l'environnement.

Signalement transmis par le Service de l'urbanisme de la Ville de Saint-Hyacinthe à la suite d'une inspection réalisée le 11 septembre 2013, concernant des travaux de remblai, visant l'aménagement d'un espace de stationnement, réalisé à des fins commerciales, dans la bande riveraine du cours d'eau ruisseau Décharge-du-Petit-Rang (Décharge) sur le lot 5 073 230 du cadastre du Québec, à l'arrière du 5650, rue Martineau à Saint-Hyacinthe.

**Objet : Travaux et activités à des fins commerciales en rive du ruisseau  
Décharge-du-Petit-Rang, sur le lot 5 073 230 du cadastre du  
Québec, à l'arrière du 5650 rue Martineau, municipalité de  
Saint-Hyacinthe, MRC Les Maskoutains**

Aménagement en rive du cours d'eau décharge du Petit-R

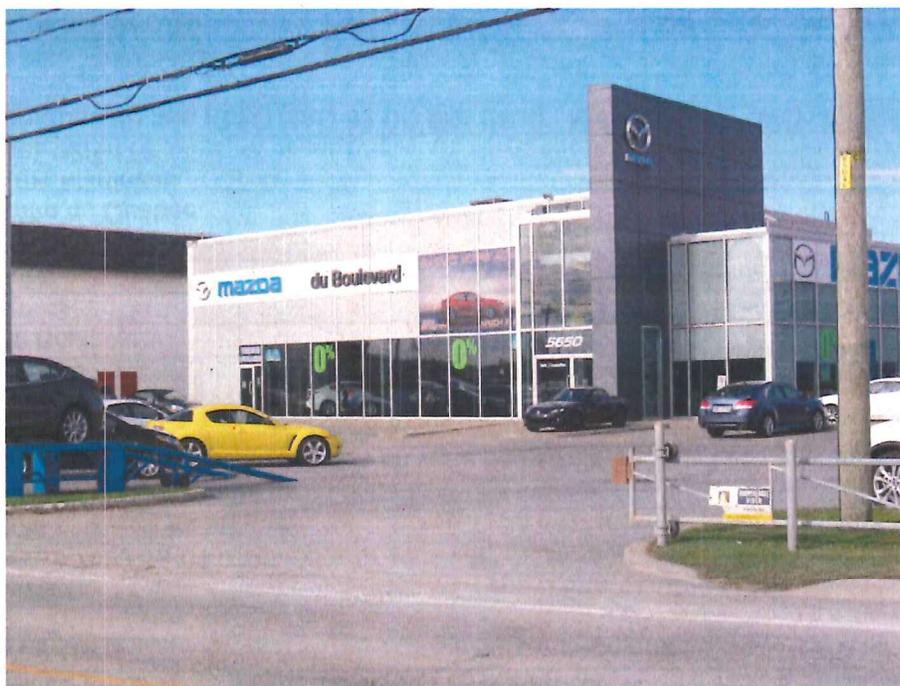
photo 1 DSCN0001 : Établissement commercial, Mazda du Boulevard, situé sur le lot 5 073 230 du cadastre du Québec au 5650, rue Martineau à St-Hyacinthe, l'immeuble sert au commerce et à l'entretien de véhicules automobiles neufs et usagés.

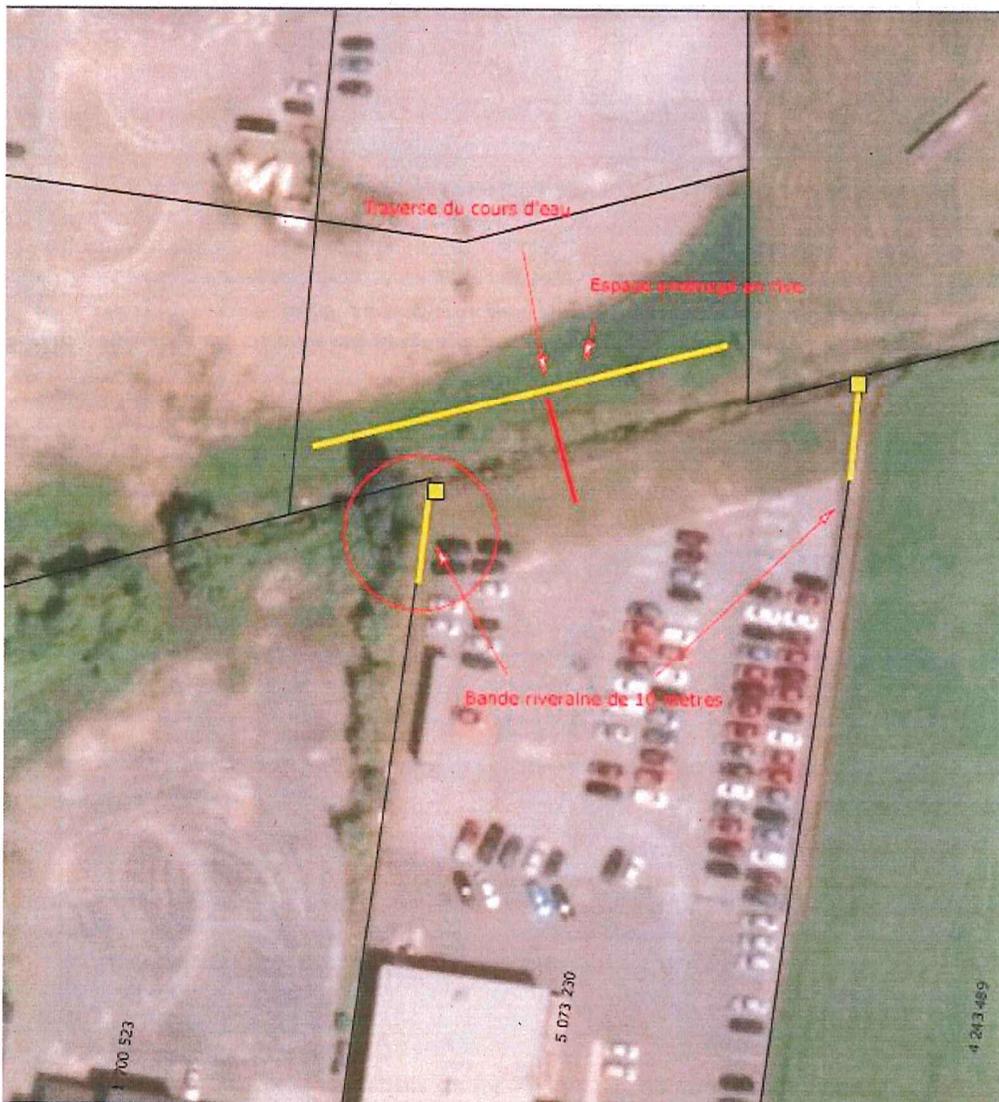
**Photo aérienne antérieure 1 (2009) : Vue de l'occupation de la bande riveraine du ruisseau Décharge sur le lot 5 073 230, on peut observer une présence de voitures (4) stationnées dans la bande riveraine.**

À l'intérieur de la cour je constate la présence de voitures (3) stationnées à l'intérieur de la bande riveraine, celle-ci est engazonnée sur toute sa superficie et fait l'objet d'un entretien régulier, la photo aérienne de 2009 illustre que la bande riveraine était utilisée pour le stationnement de voitures. Apparemment l'utilisation de la bande riveraine comme espace de stationnement est un usage qui se répète dans le temps.

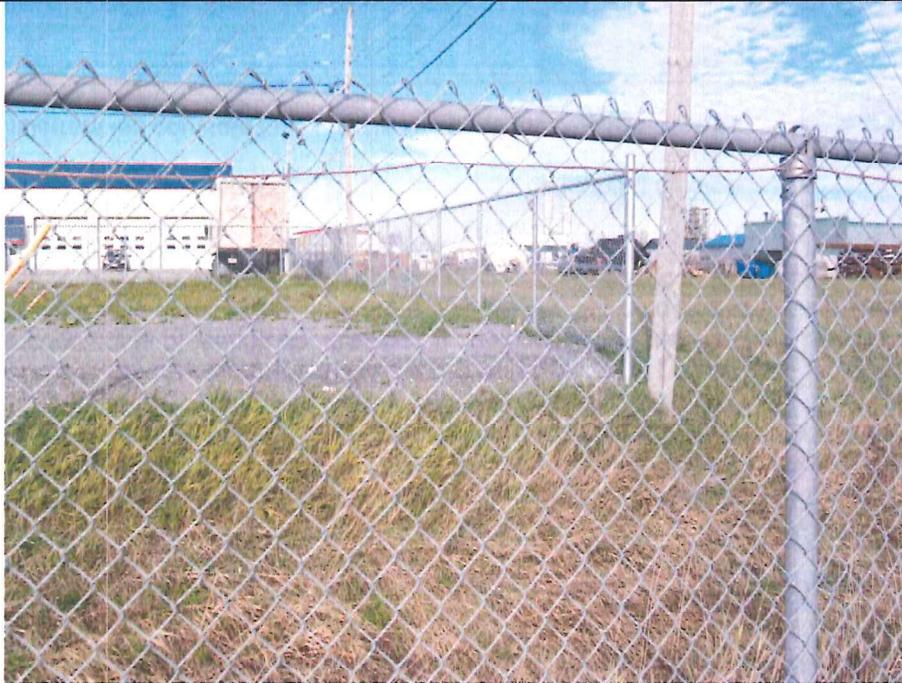
J'estime toutefois que l'empiètement est d'environ 6 à 7 mètres sur environ 55 mètres le long du cours d'eau (soit environ 330 à 385 m<sup>2</sup>). Aucun empiètement n'est constaté en littoral du cours d'eau, le talus en rive est couvert de végétation herbacée depuis la ligne des hautes eaux jusqu'au replat de la pente, ce qui représente 3 à 4 mètres de bande riveraine indemne.

photo 2 DSCN0002 : L'aménagement de la bande riveraine débute à environ 3 ou 4 mètres de la ligne des hautes eaux et s'étale sur toute la largeur du lot 5 073 230, soit environ 55 mètres.

- 1- l'utilisation de la bande riveraine comme lieu de stationnement pour des véhicules ou des remorques est une activité pour laquelle les dispositions de l'article 22 s'appliquent en vertu du premier alinéa.
- 2- L'aménagement de la superficie couverte de gravier en bande riveraine représente une construction pour laquelle les dispositions de l'article 22 s'appliquent en vertu du premier alinéa.

Émettre un avis de non-conformité à l'endroit de 2756-6686 Québec inc. pour les manquements constatés au premier alinéa de l'article 22.

L'avis de non-conformité demandera la cessation immédiate de l'utilisation de la bande de protection riveraine du ruisseau Décharge-du-Petit-Rang à des fins de stationnement ou d'entreposage.

L'avis de non-conformité demandera le dépôt, dans les 30 jours, d'un plan visant le rétablissement de la couverture végétale et du caractère naturel de la rive par un ensemencement et/ou la plantation de végétaux appropriés.

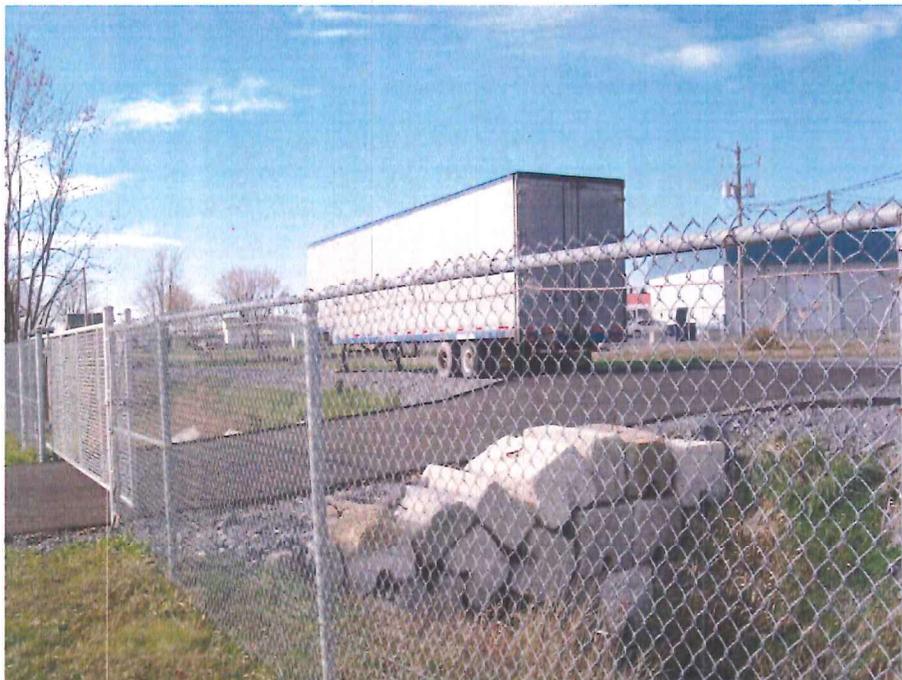
Je constate qu'une traverse de cours d'eau a été récemment aménagée. Un ponceau de tôle ondulée galvanisée (TTOG) permet de traverser sur la rive opposée. Toutefois une barrière fermée par un cadenas limite l'accès à cette rive.

photo 3 DSCN0003 : Un ponceau a été récemment aménagé pour traverser le ruisseau Décharge-du-Petit-Rang à l'arrière du 5650, rue Martineau à Saint-Hyacinthe.

L'aménagement d'un ponceau est un ouvrage sous remblai soustrait du deuxième alinéa de l'article 22 de la LQE (Q-2, r.1.001, article 3,4). Un permis délivré par la Municipalité Régionale de Comté des Maskoutains est toutefois requis.

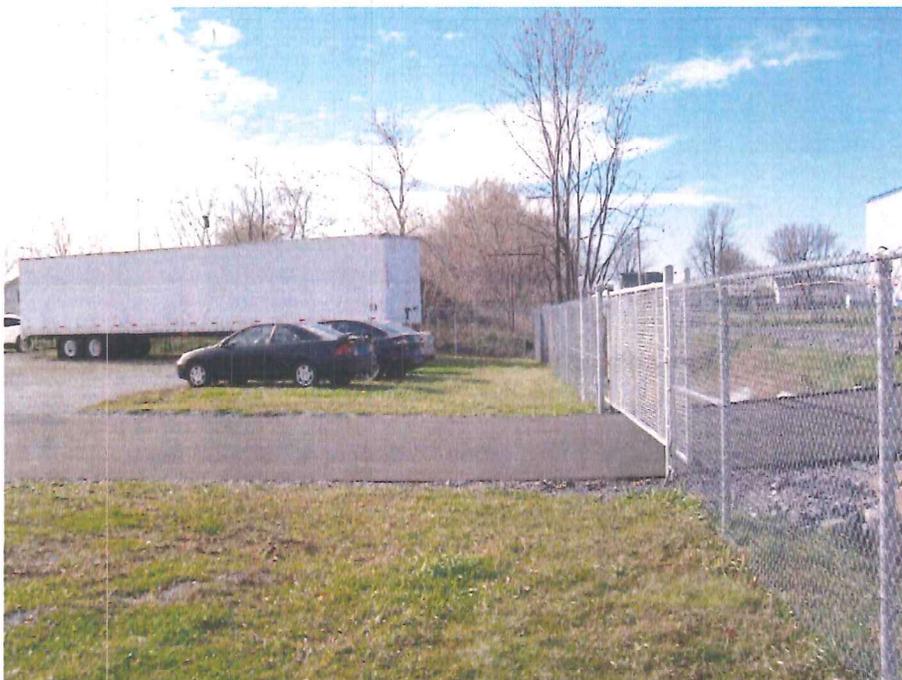
photo 4 DSCN0004 : La bande riveraine à l'intérieur du stationnement principal est aménagée comme une pelouse, des véhicules automobiles sont stationnés à l'intérieur de la bande riveraine.

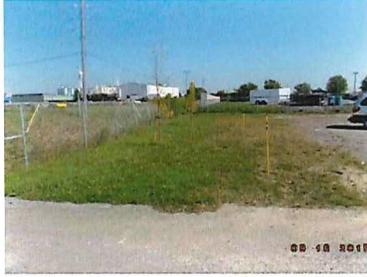
DSC00001.JPG

2756-6686 Québec inc. assure la protection de la bande riveraine du cours d'eau, tout entreposage a cessé et des piquets délimitent la section protégée.

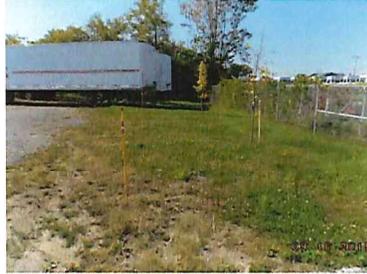
DSC00002.JPG

2756-6686 Québec inc. assure la protection de la bande riveraine du cours d'eau, tout entreposage a cessé et des piquets délimitent la section protégée. Des arbres, cultivar de peuplier, sont plantés dans la rive.

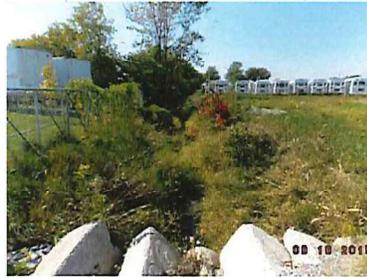
DSC00003.JPG

Cours d'eau Décharge du Petit-Rang, les rives sont couvertes de végétation herbacée et arbustive.

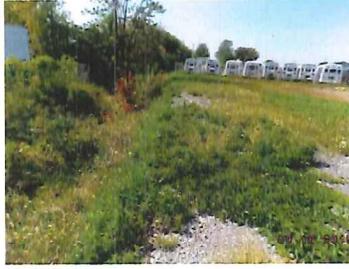
DSC00004.JPG

Tout entreposage a cessé en rive.

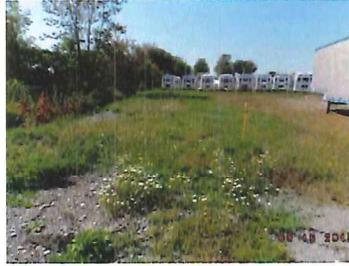
DSC00005.JPG

Des piquets sont plantés pour identifier la limite de la bande riveraine du cours d'eau.

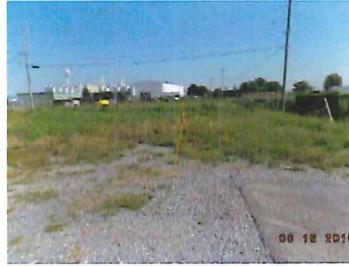
DSC00006.JPG

Des piquets sont plantés pour identifier la limite de la bande riveraine du cours d'eau.

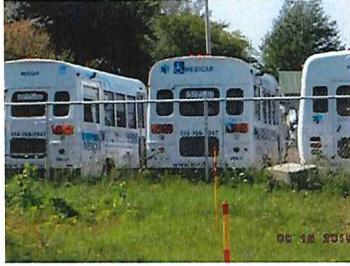
DSC00007.JPG

Des piquets sont plantés pour identifier la limite de la bande riveraine du cours d'eau.
