De: Accès à l'information - Saguenay-Lac-Saint-Jean
Envoyé: 3 avril 2025 14:36
À:
Objet: RE: 200890896_RE: Carrière JR Savard, 1591, Chemin de la Grande Ligne, Alma, Qc, G8E 1A7
Pièces jointes: Art. 23-24-53-54.pdf; Avis de recours.pdf; 200890896_Documents_visés.pdf

N° d'intervention : 301337533	Type d'intervention : Inspection
N° de gestion doc. : 7610-02-01-1104700	N° de document : 401819924
But de l'intervention : Vérifier le bien-fondé de la plainte concernant l'émission de poussière et de bruit excessif et le dynamitage

1	Nom du lieu : Carrière boulevard Ste-Geneviève (Construction J. & R. Savard Itée)
	Nom usuel du lieu :
	N° du lieu : X2157626 Type de lieu : carrière
	Localisation du lieu : Ancien cadastre : 080360-Simard, Canton de, Rang/Concession/Bloc.. :1, No lot :4B 080360-Simard, Canton de, Rang/Concession/Bloc.. :1, No lot :5A
	Coordonnées géographiques du lieu (GÉO NAD 83 degrés décimaux) : 48,456455555600:-71,137663888900

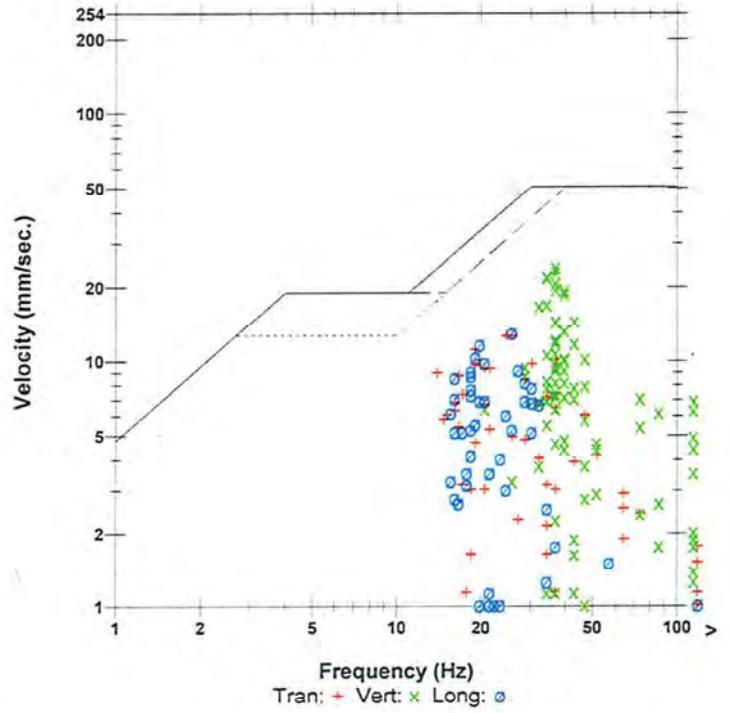
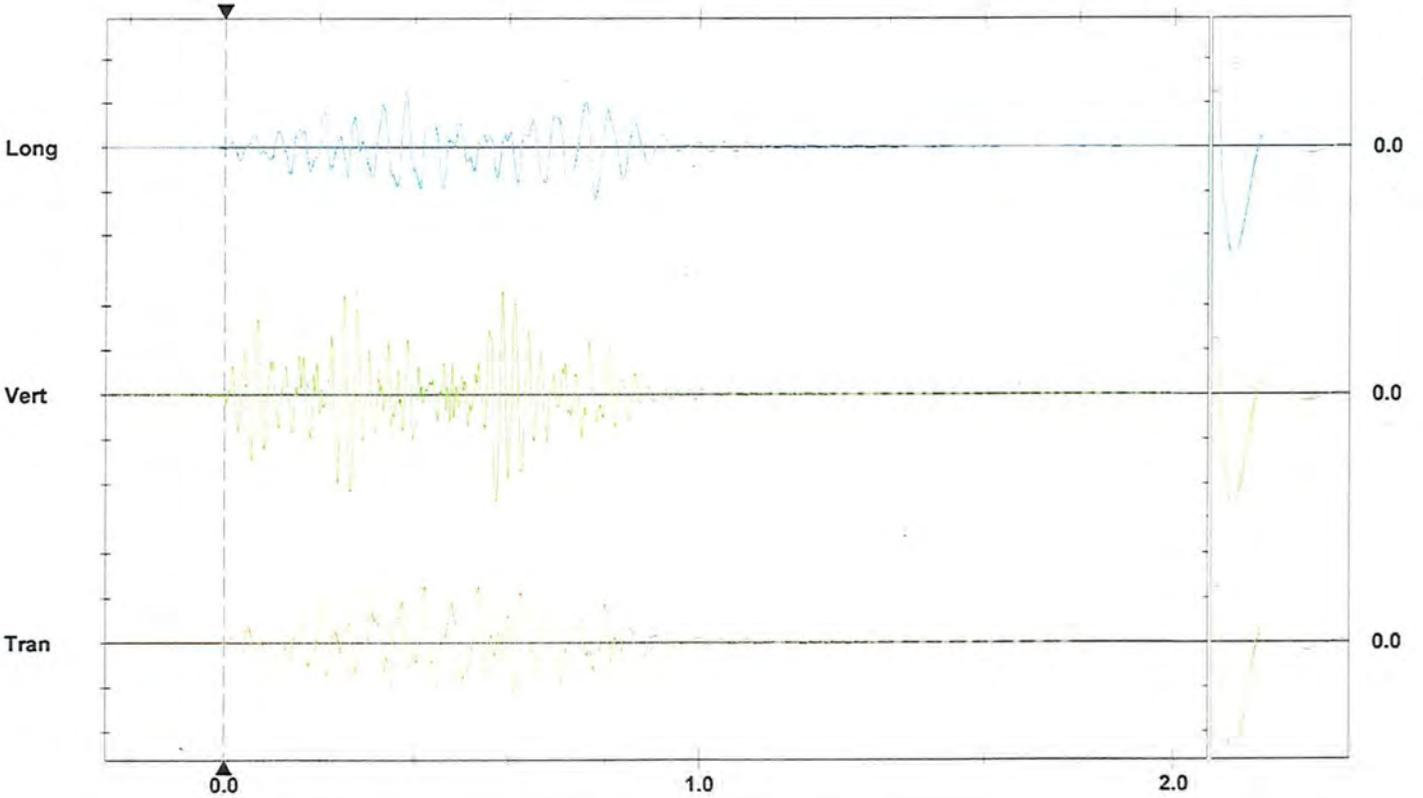
6 juin :
25, 1 mm/s

Il La norme pour les dynamitages est de 40 mm/s.
 Les 4 résultats sont donc conformement avec la réglementation

Somme vecteur maximale 25.1 mm/sec. a 0.571 sec.

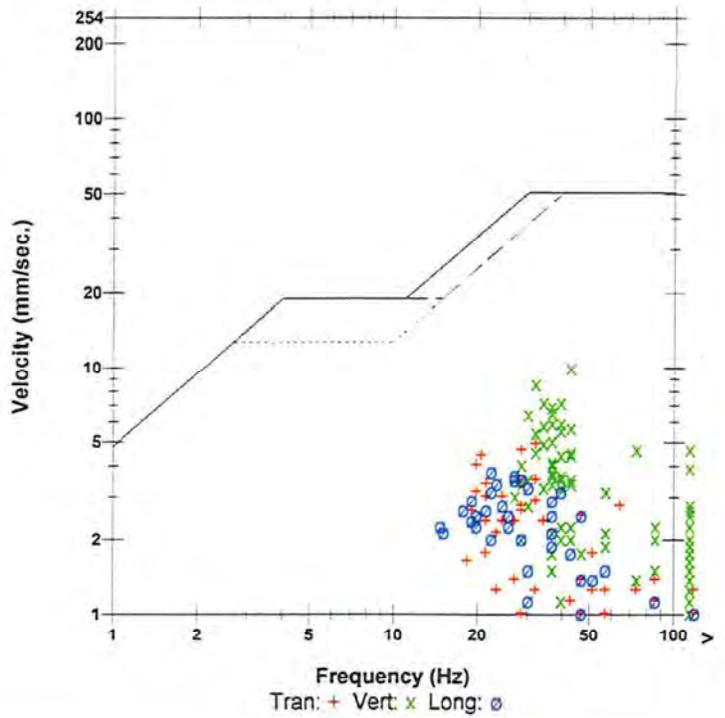
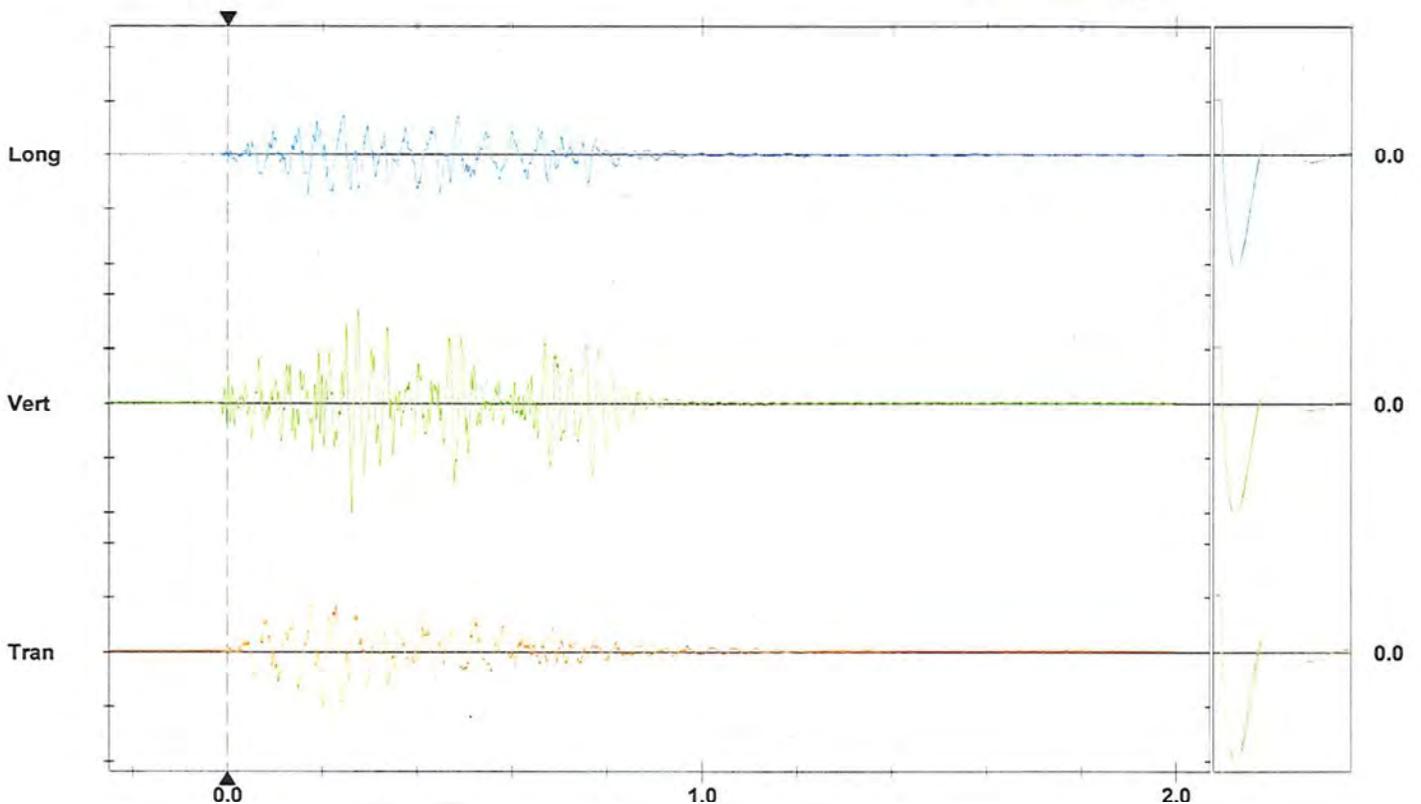
30 mai :
10, 1 mm/s

Somme vecteur maximale 10.1 mm/sec. a 0.261 sec.

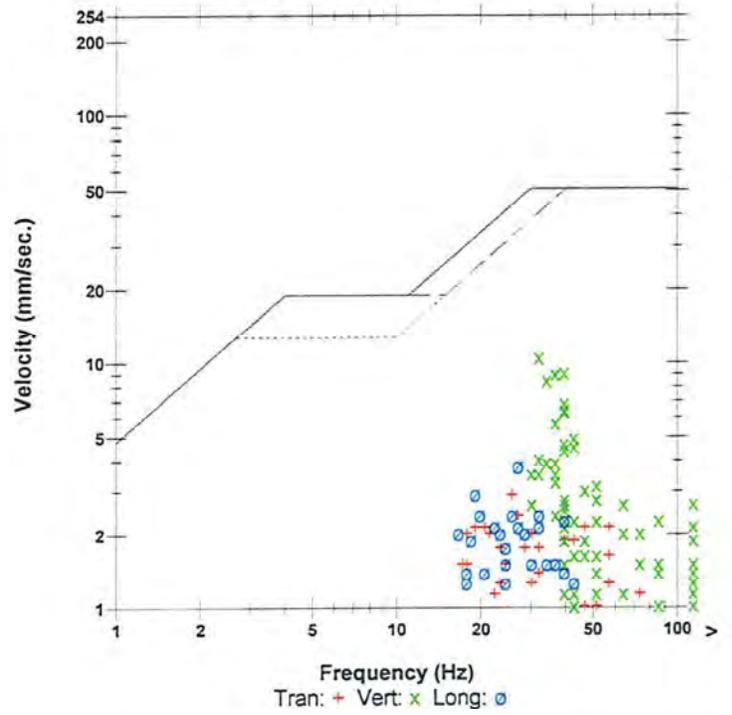
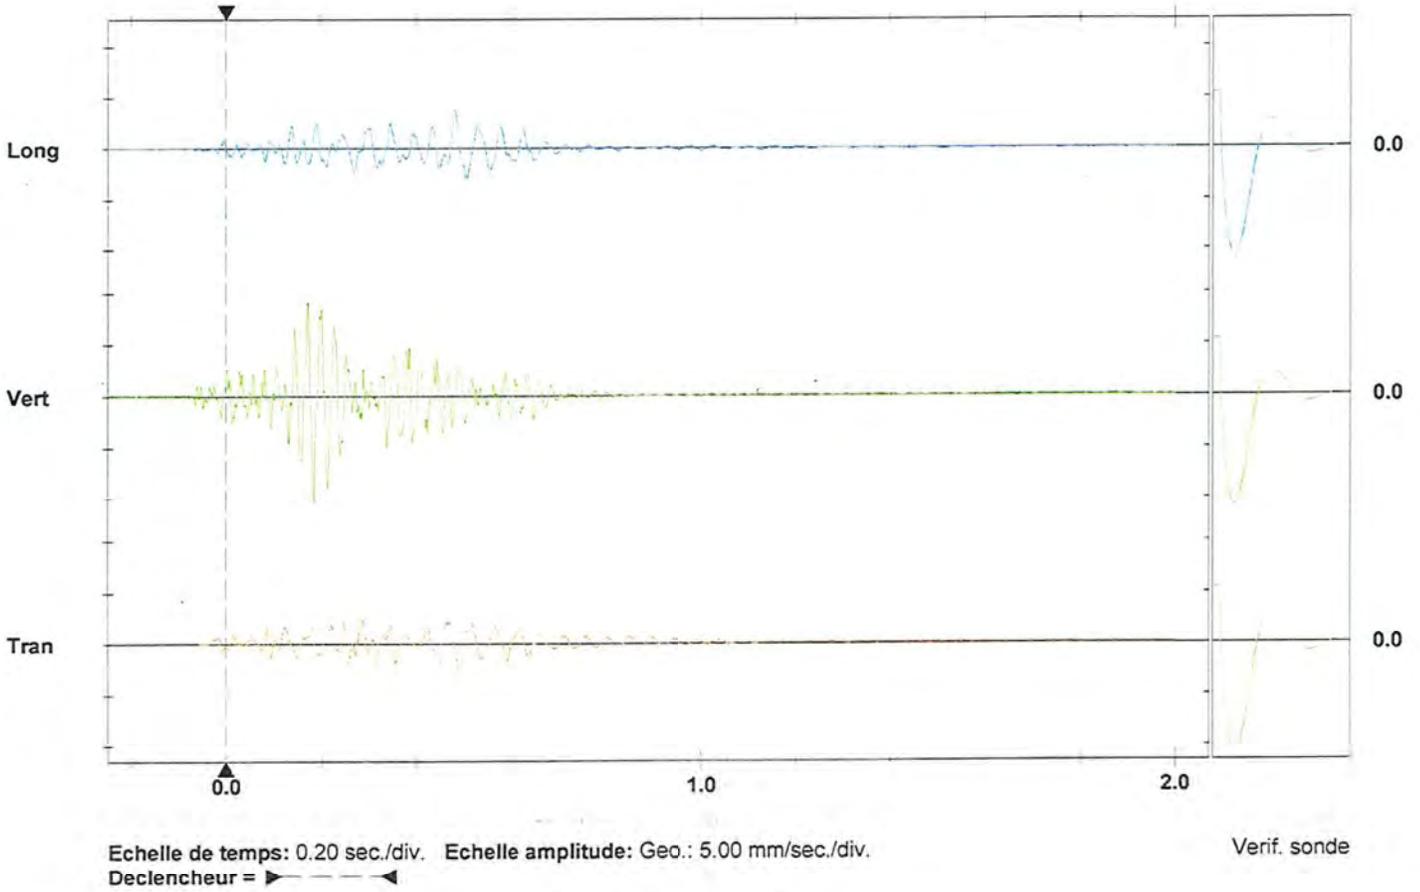
29 mai :
10, 7 mm/s

Somme vecteur maximale 10.7 mm/sec. a 0.185 sec.

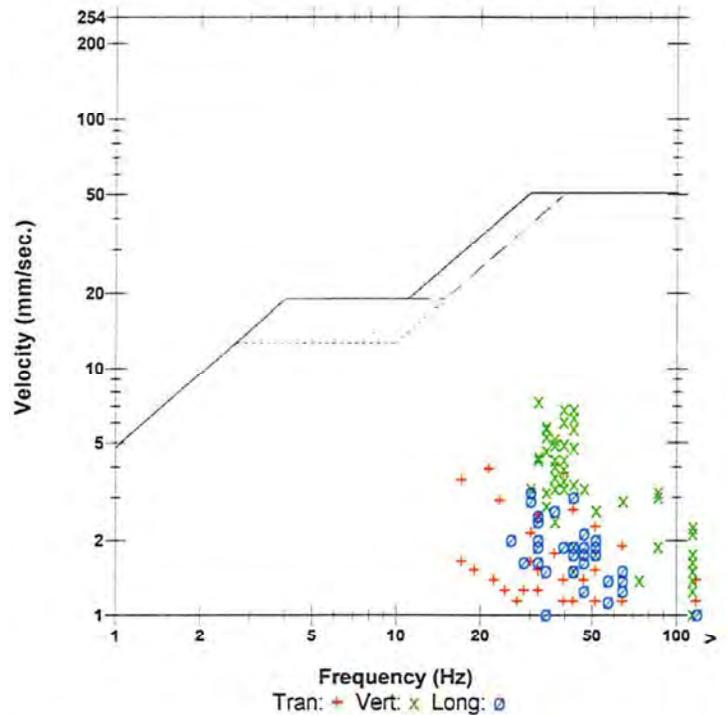
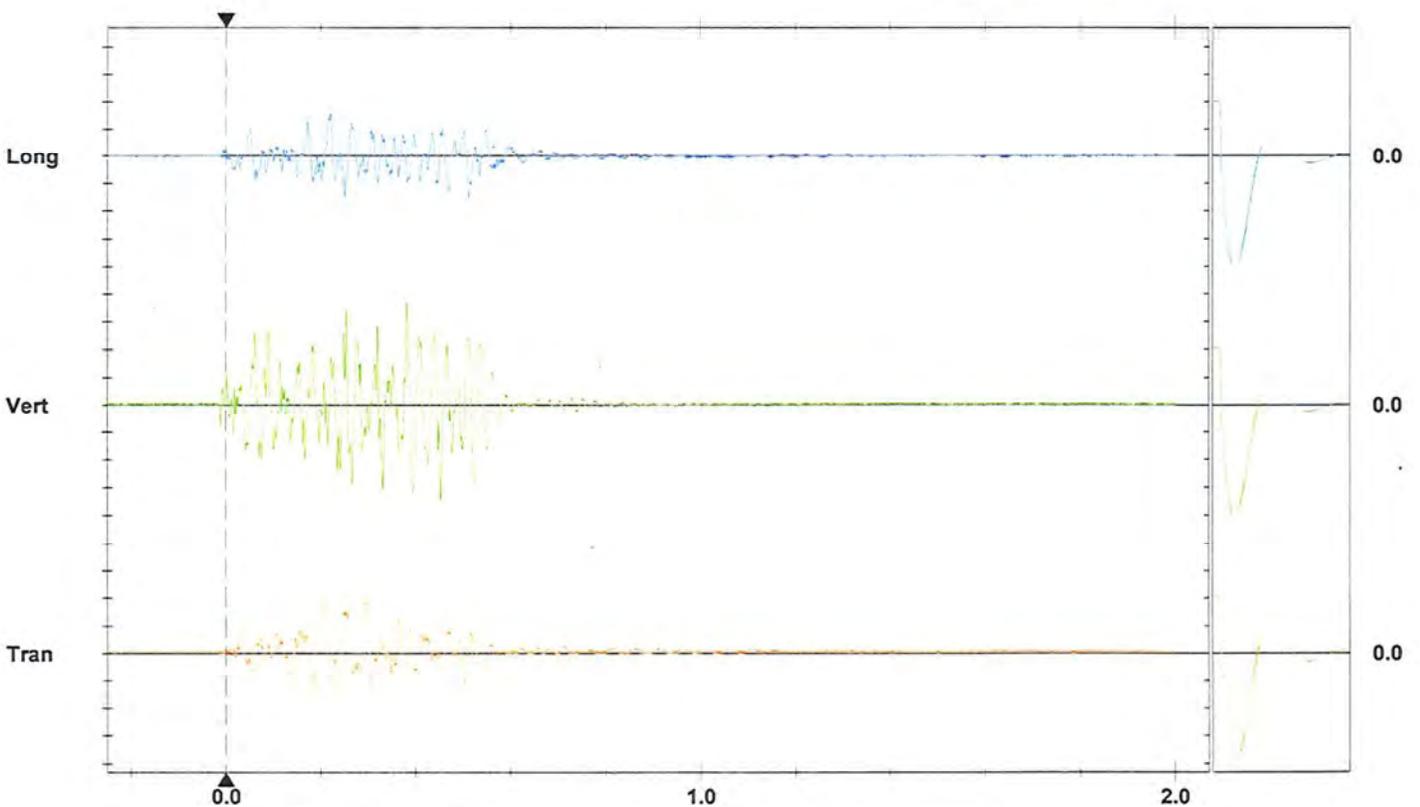
28 mai :
7, 56 mm/s

Somme vecteur maximale 7.56 mm/sec. a 0.252 sec.

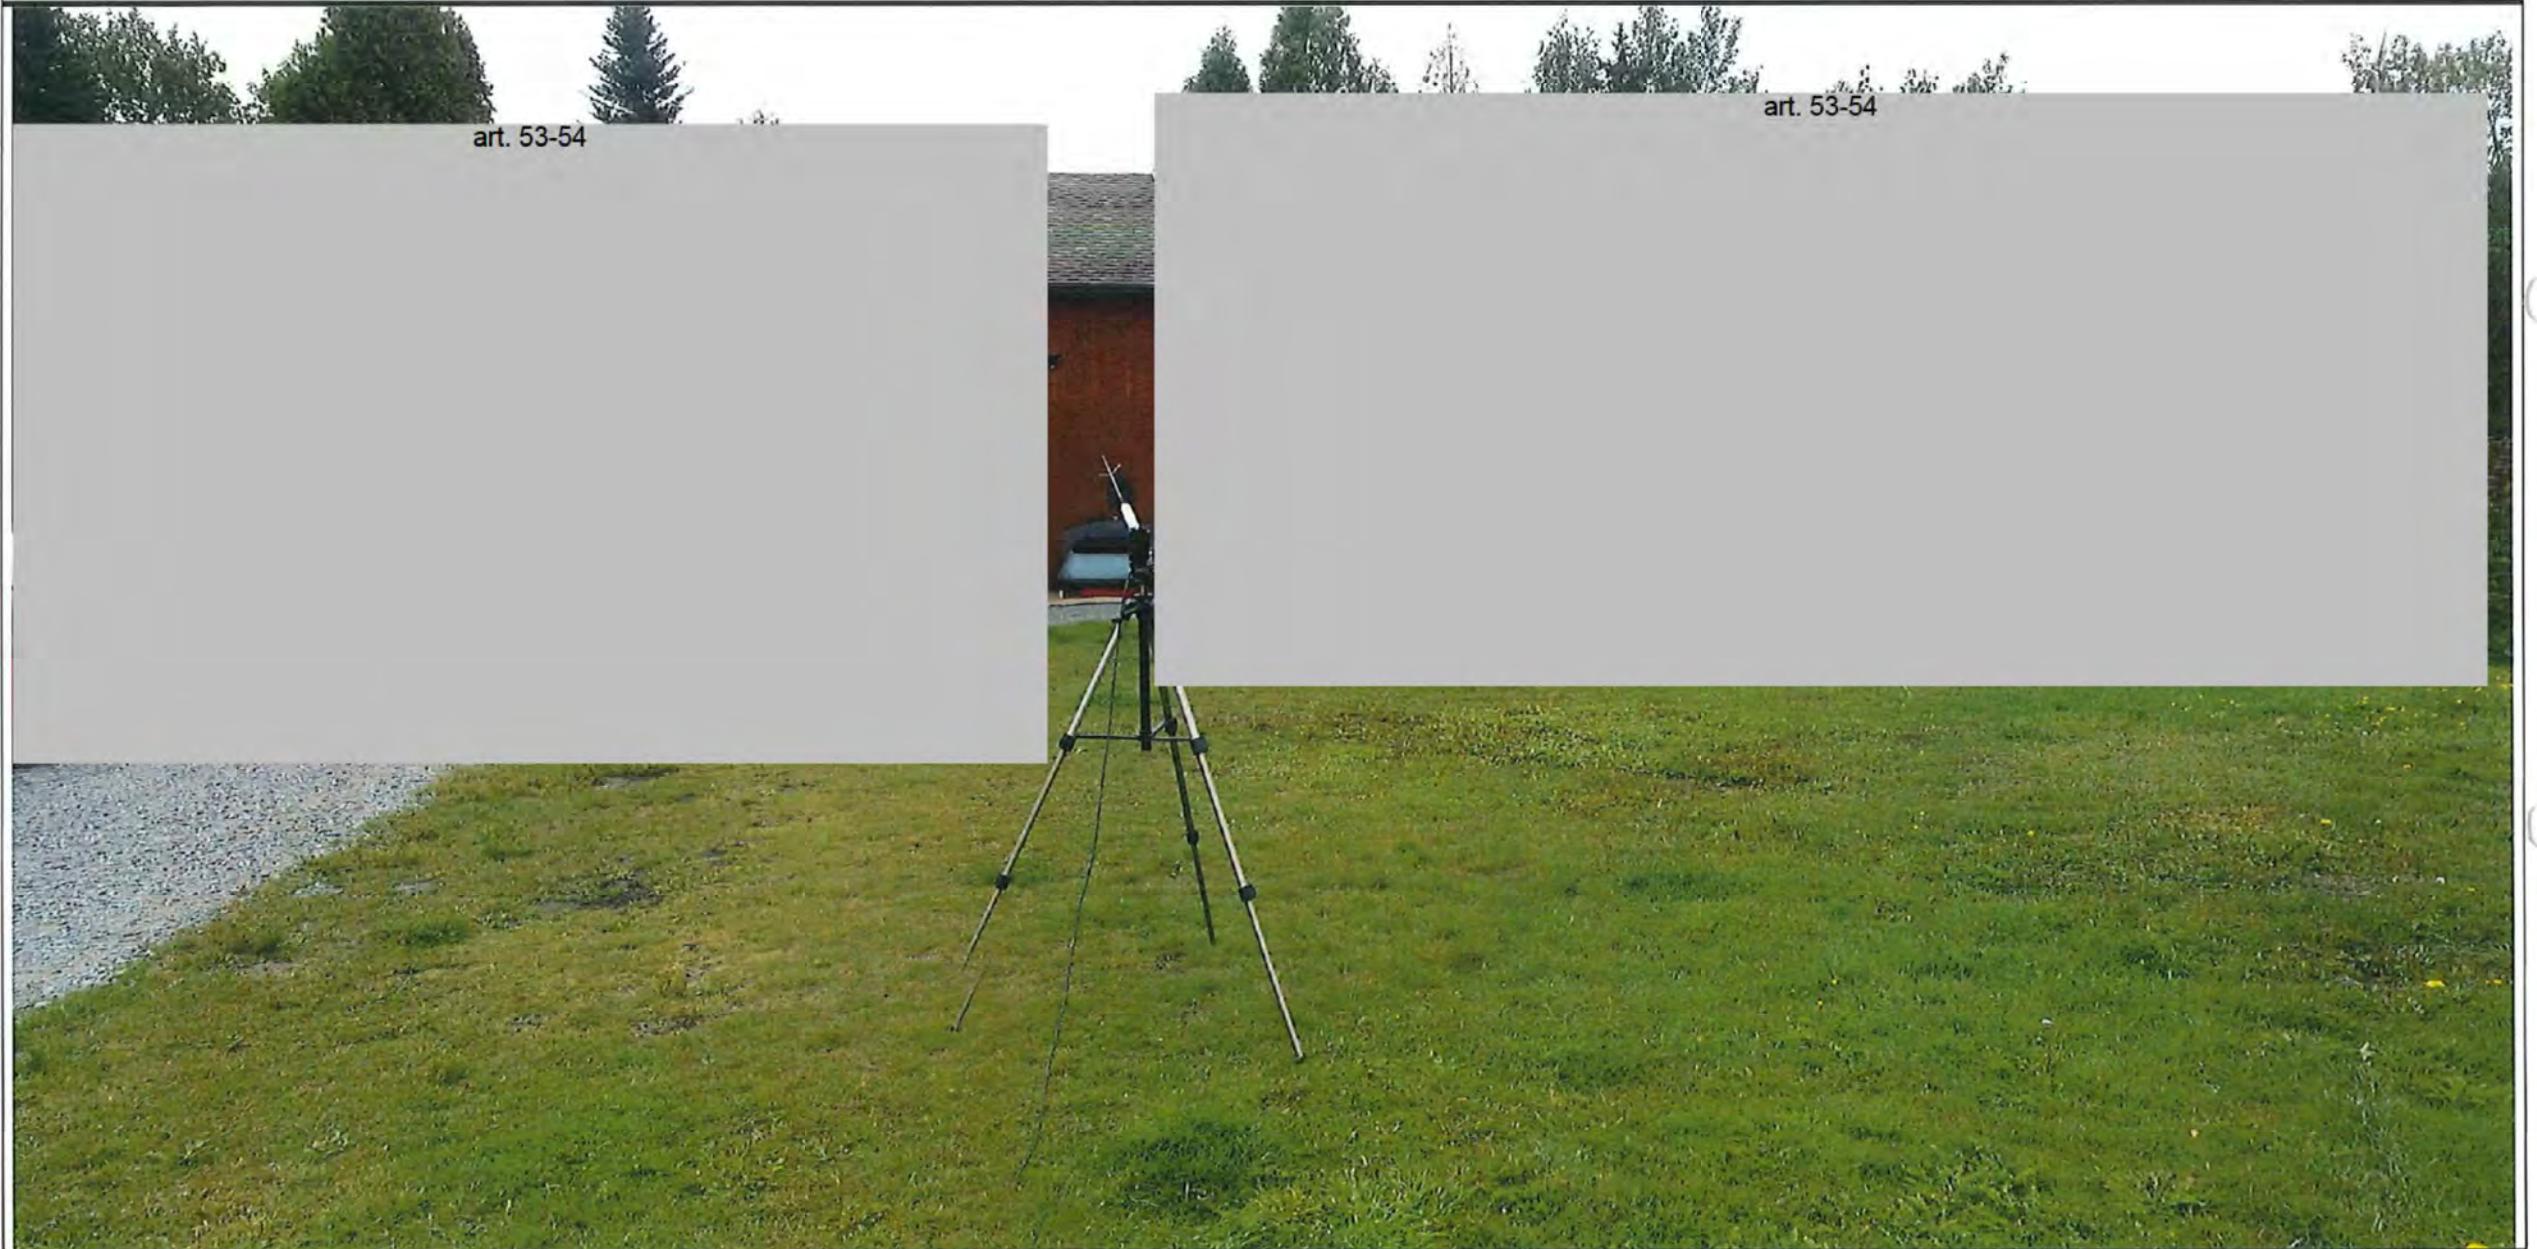
IDENTIFICATION : Emplacement du microphone chez les plaignants.

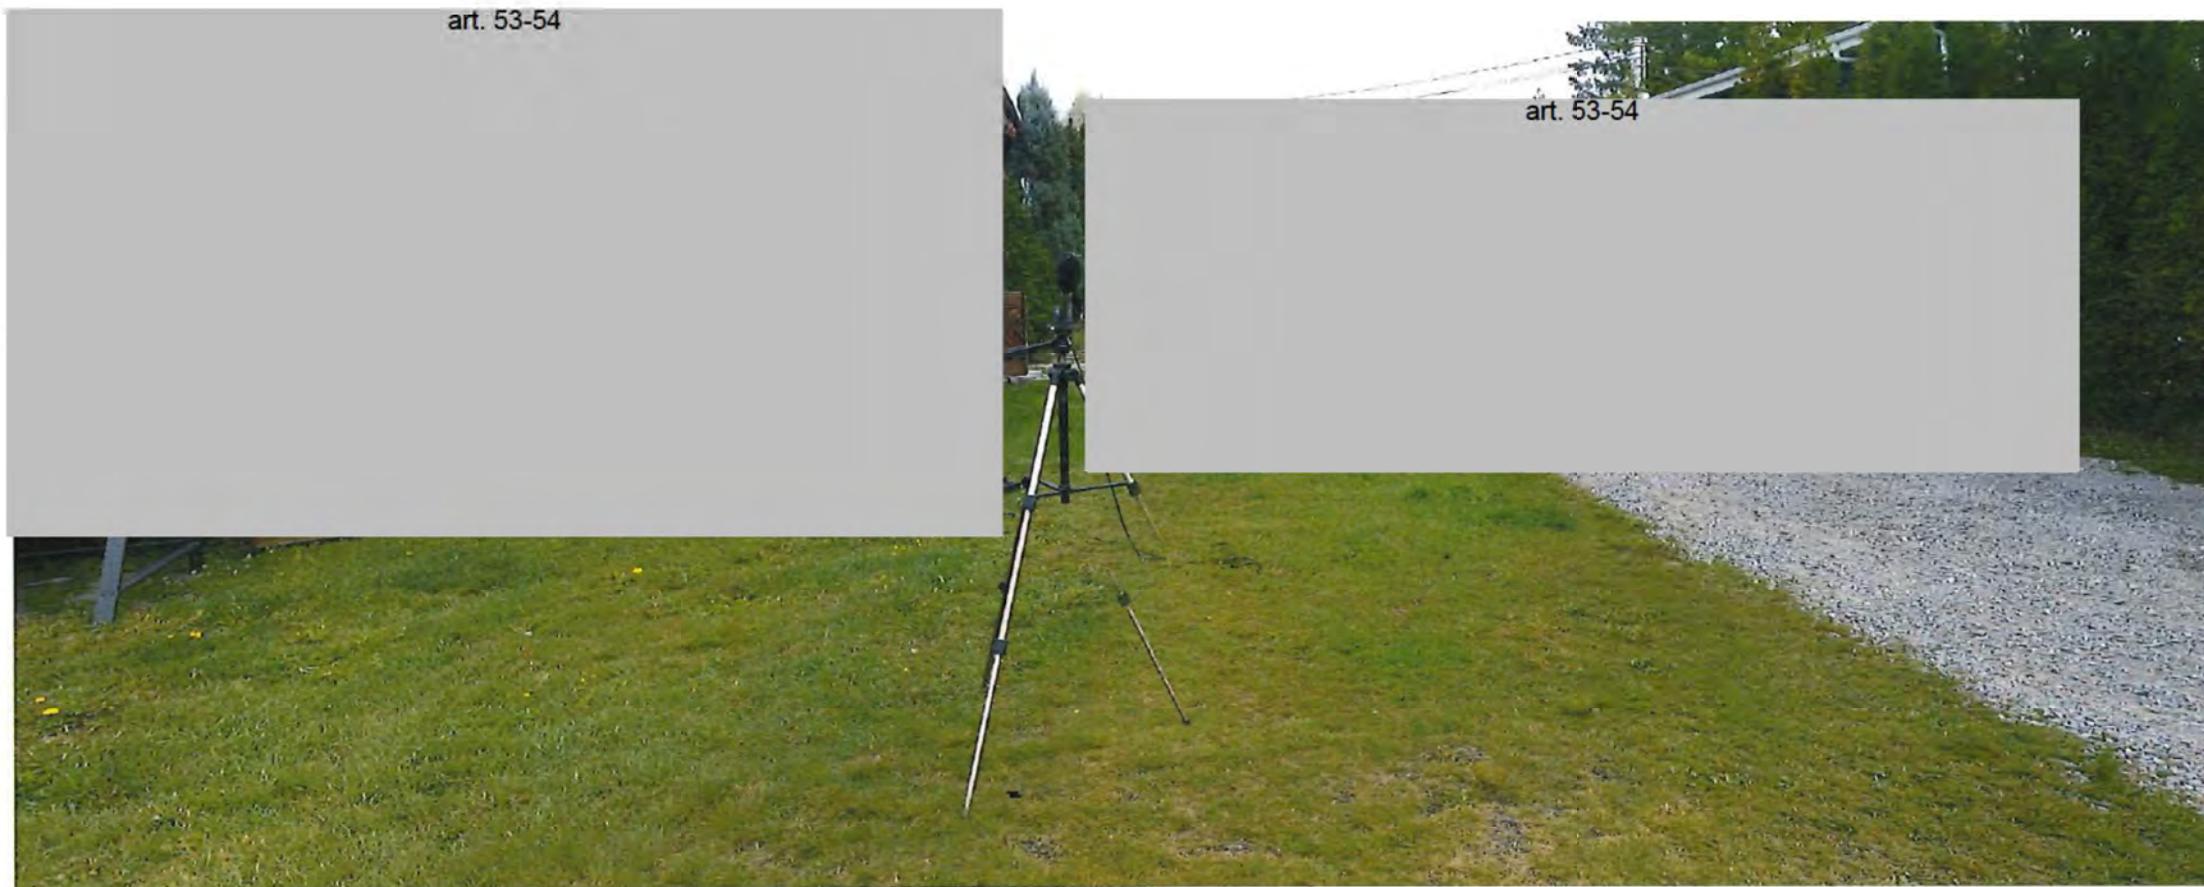
IDENTIFICATION : Emplacement du microphone chez les plaignants. (suite)

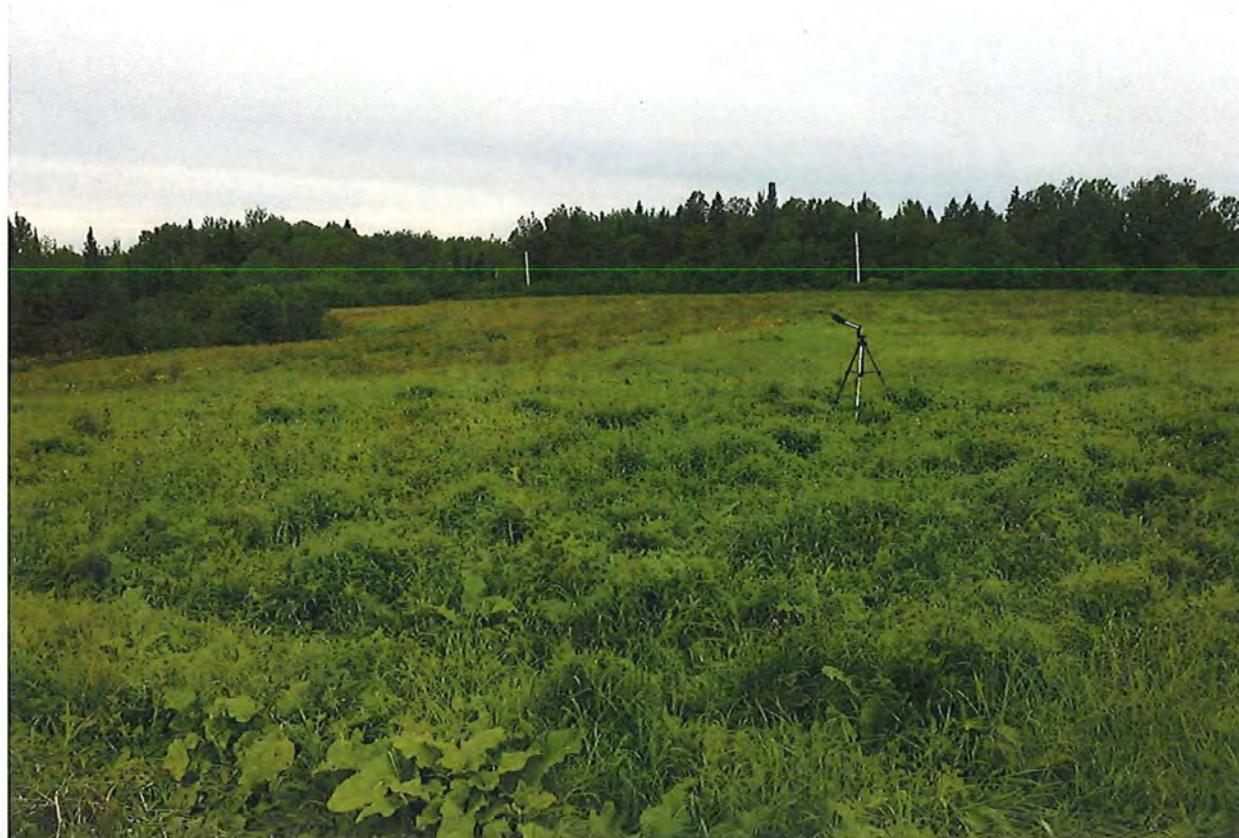
Photo no : 3

Identification : Emplacement du microphone lors des enregistrements pour le bruit résiduel

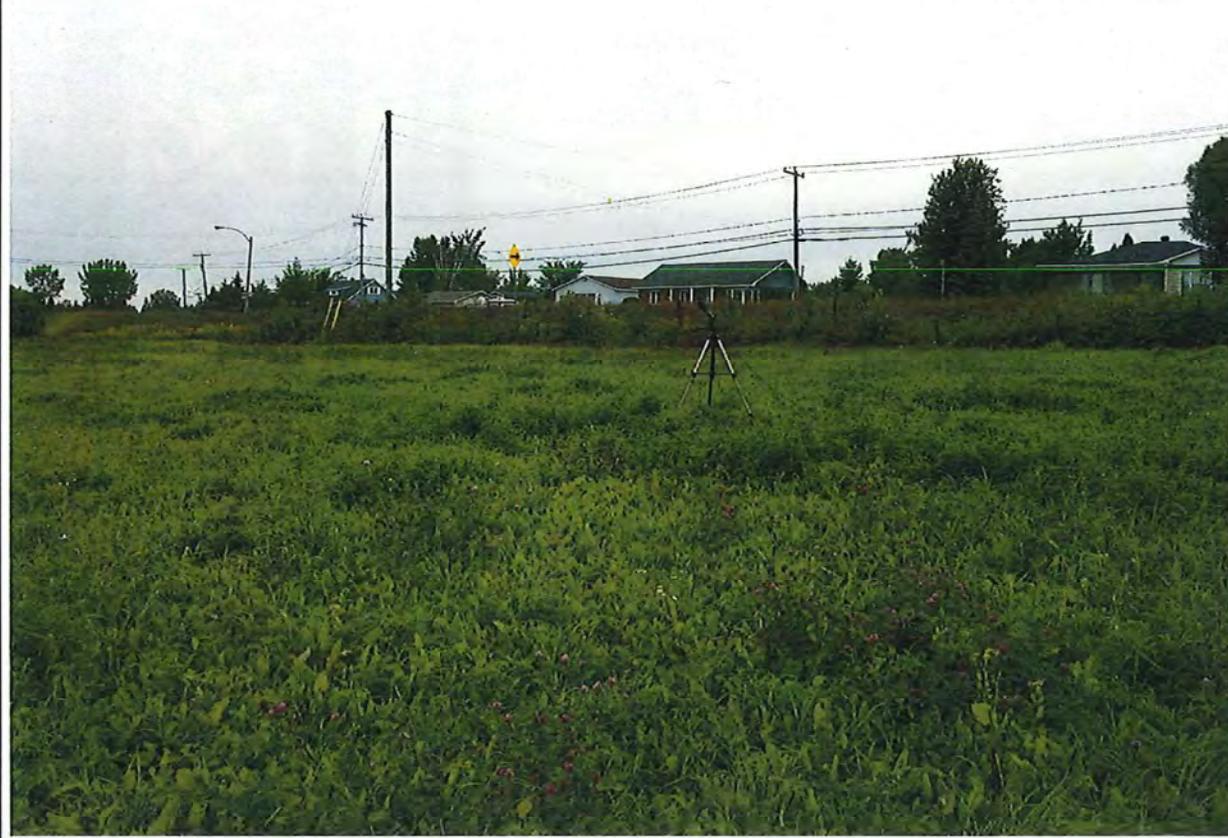
Photo no : 4

Identification : Emplacement du microphone lors des enregistrements pour le bruit résiduel

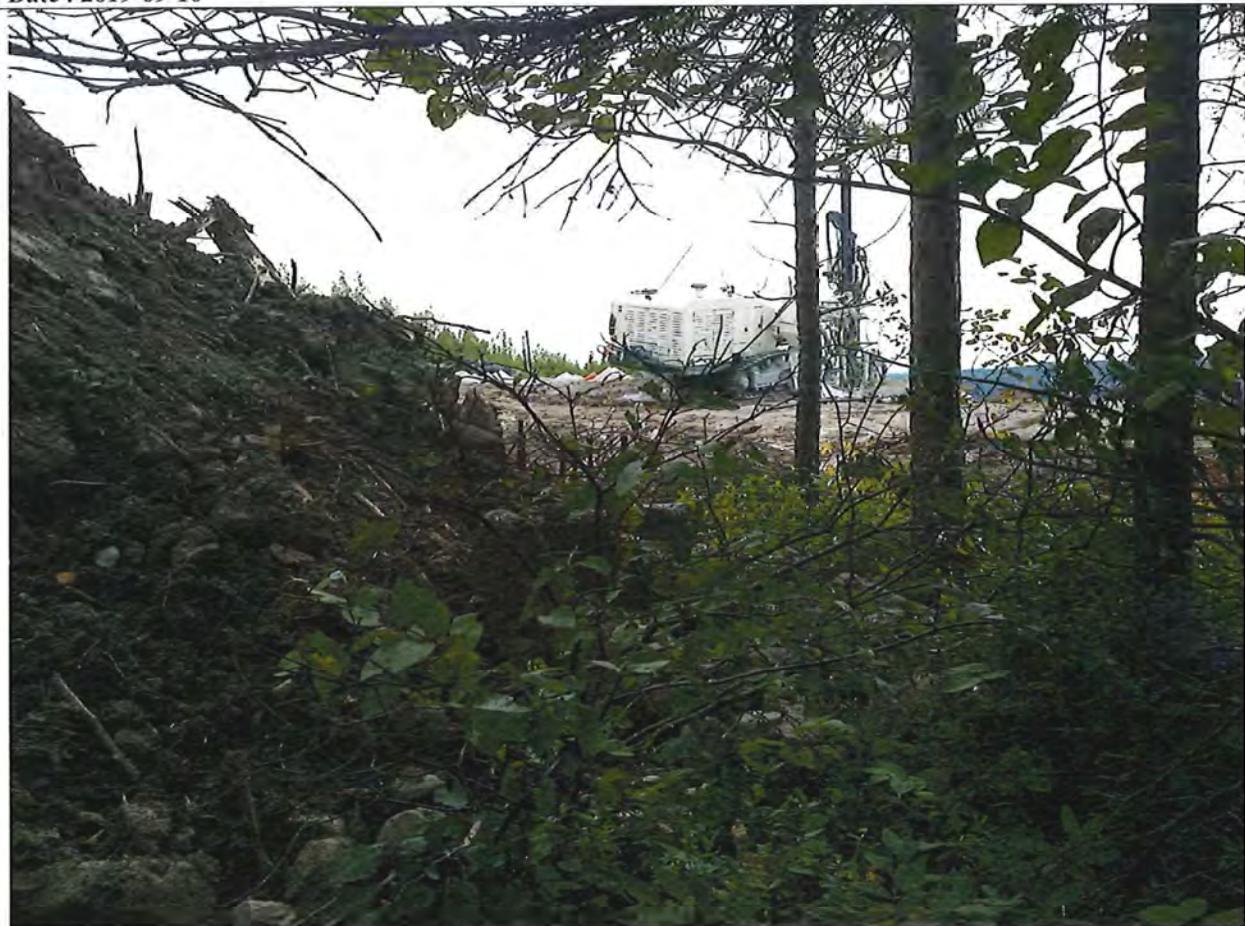
Photo no : 5

Identification : Foreuse en fonction lors des analyses sonores

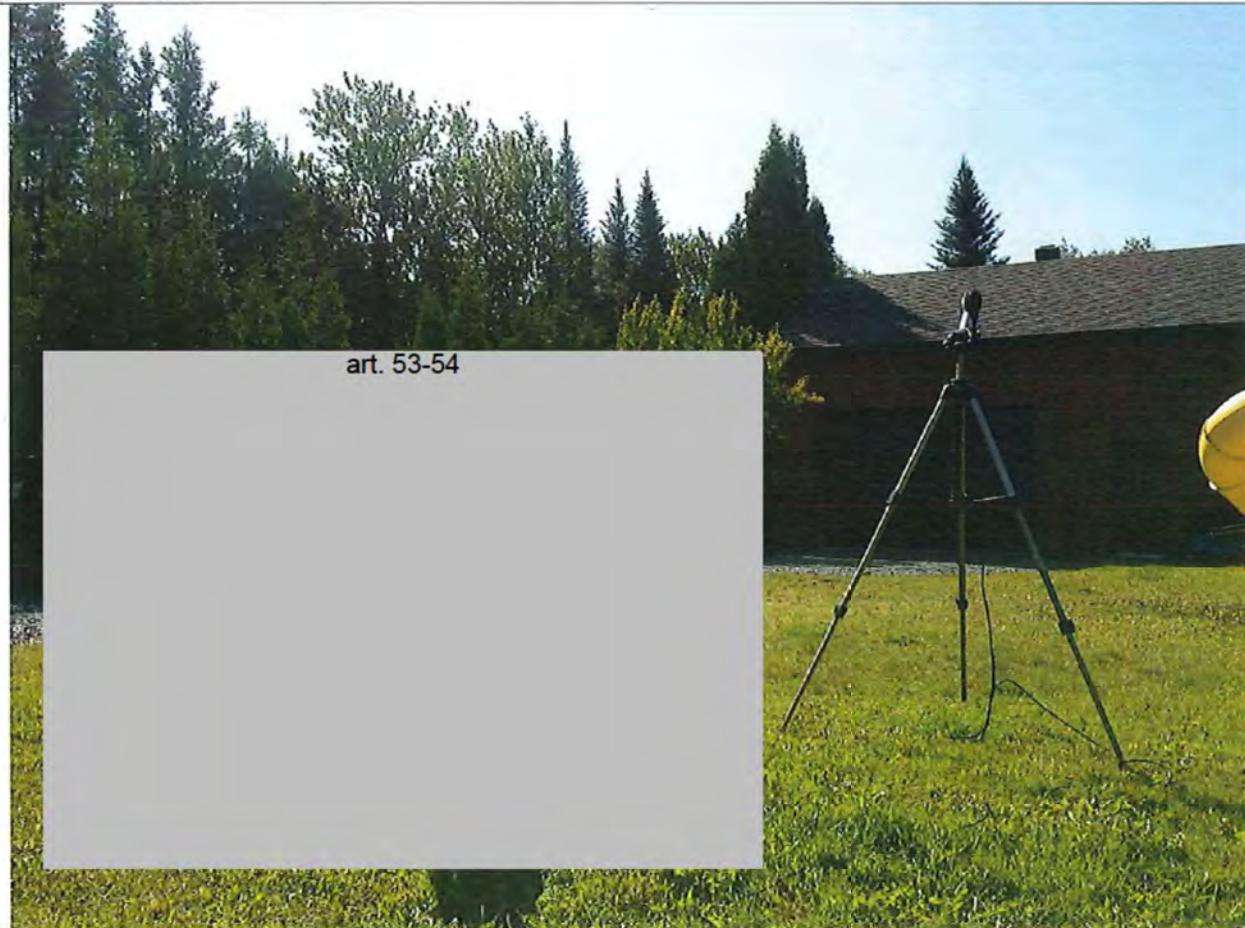
Photo no : 1

Identification : Emplacement du microphone

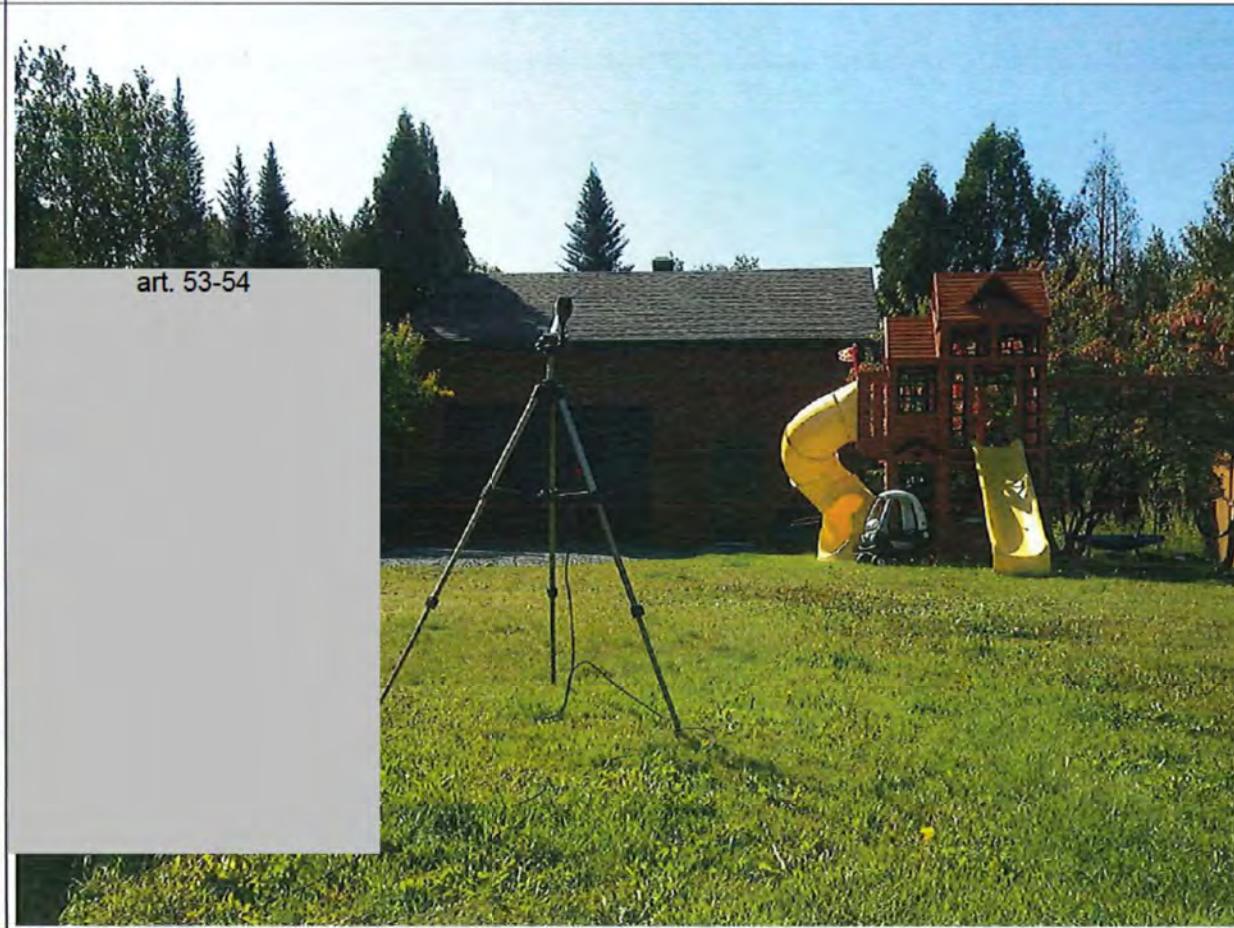
Photo no : 2

Identification : Emplacement du microphone (suite)

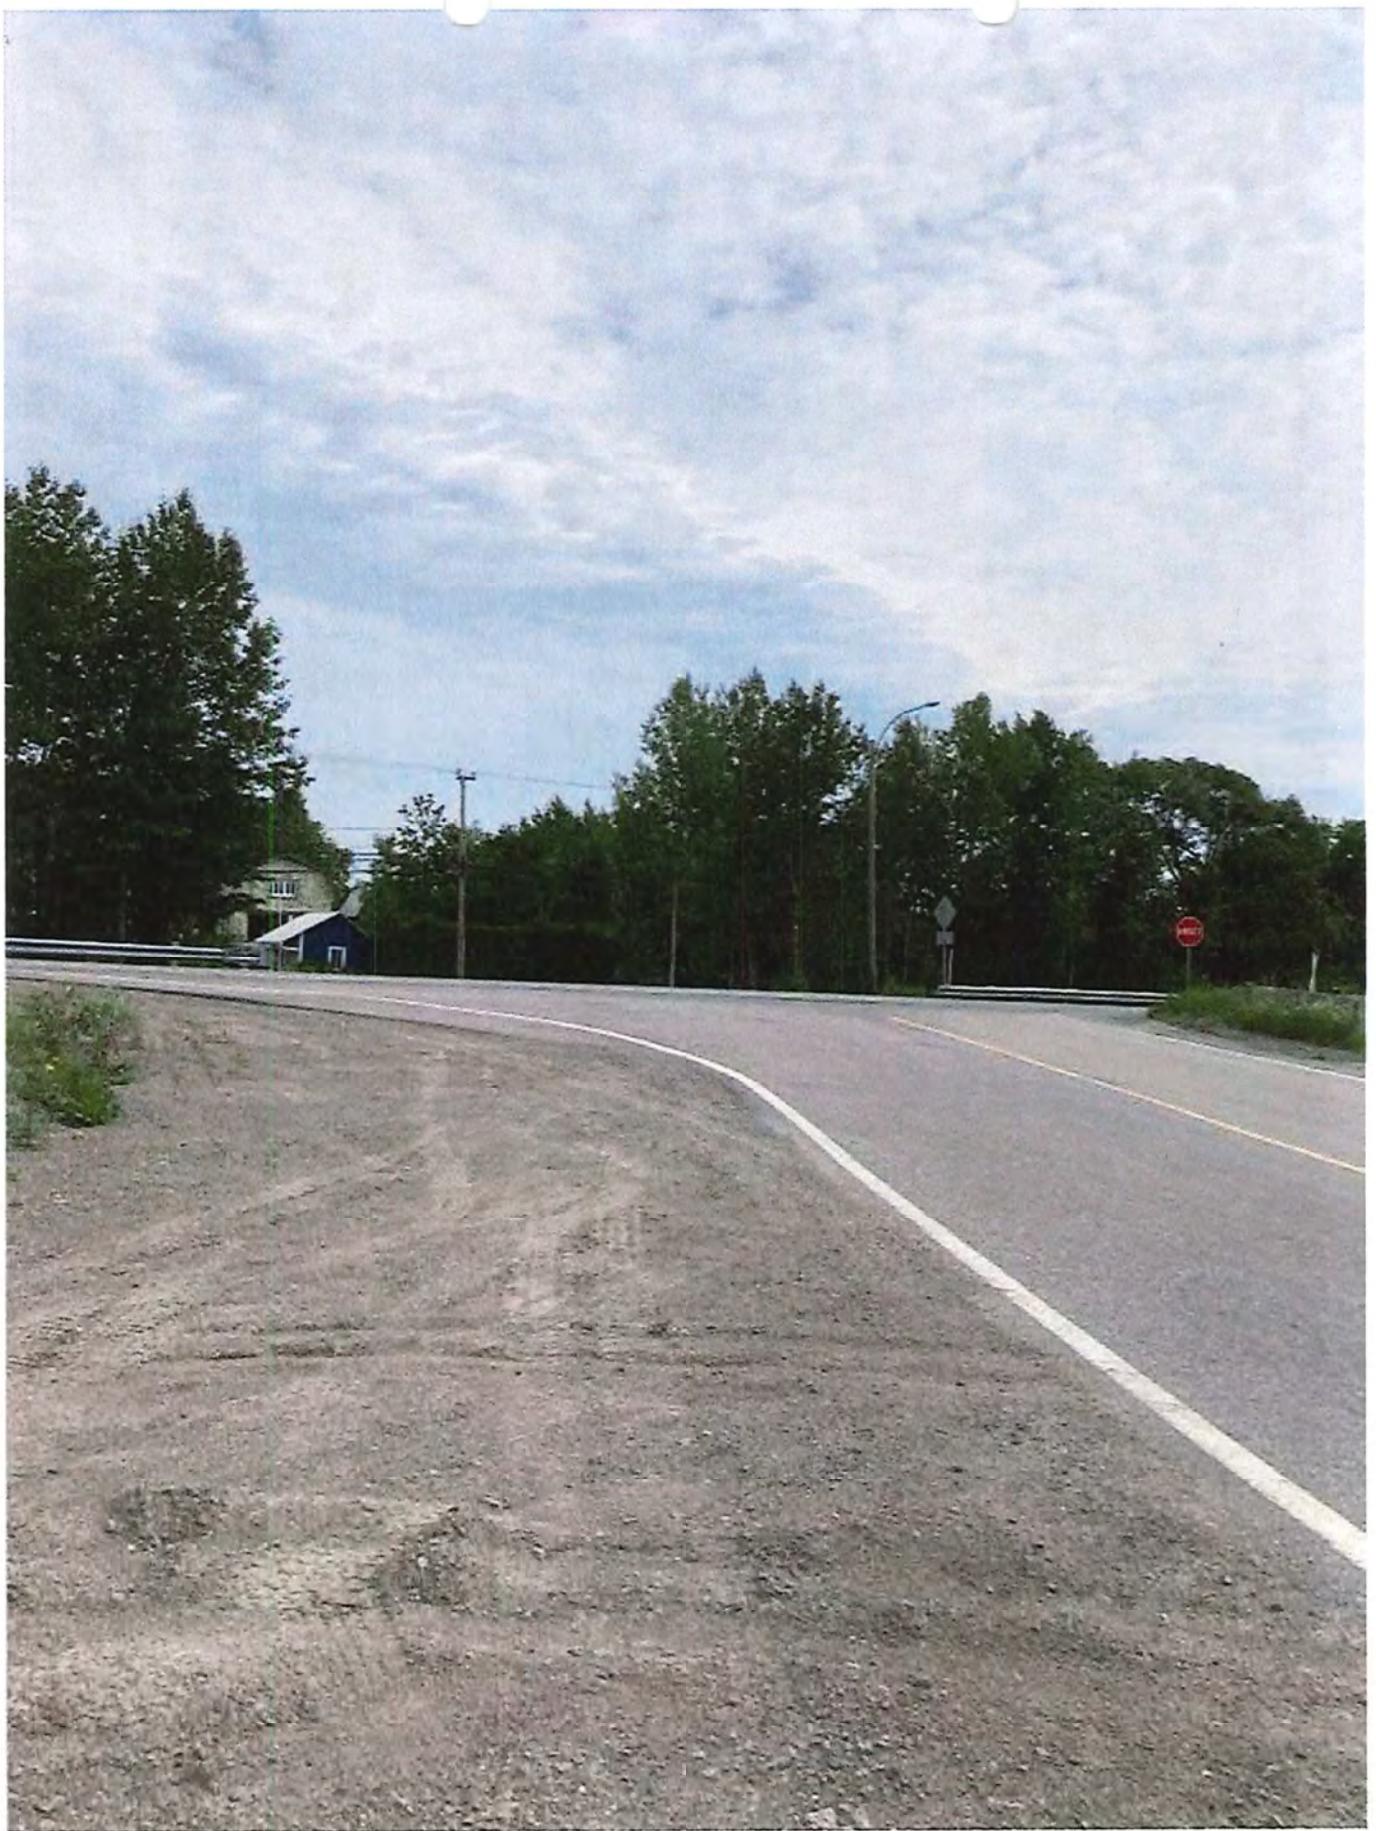
IMG_0315.JPG

Vu vers le boulevard Sainte-Geneviève

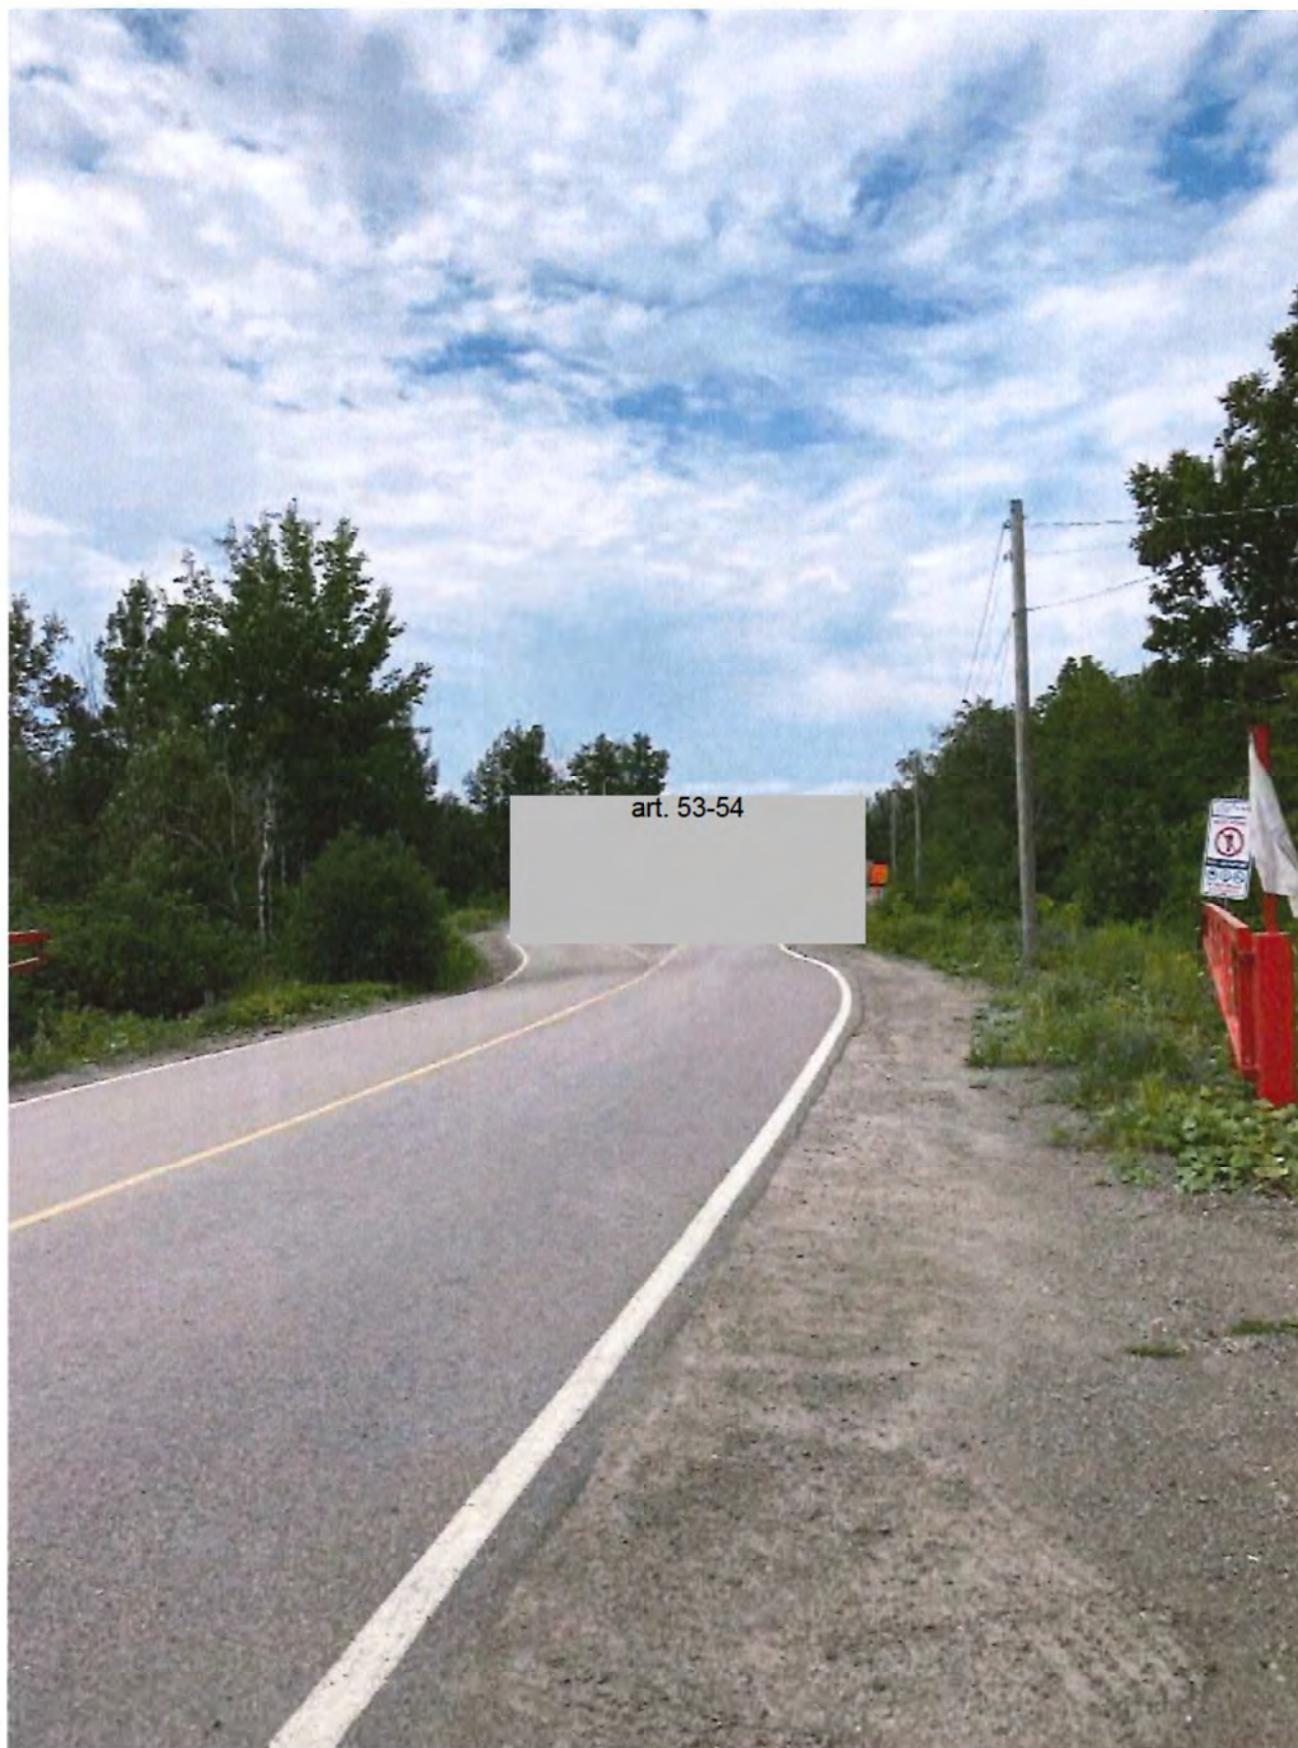
IMG_0316.JPG

Chemin d'accès à la carrière asphalté
