De: Accès à l'information - Saguenay-Lac-Saint-Jean
Envoyé: 3 avril 2025 14:36
À:
Objet: RE: 200890896_RE: Carrière JR Savard, 1591, Chemin de la Grande Ligne, Alma, Qc, G8E 1A7
Pièces jointes: Art. 23-24-53-54.pdf; Avis de recours.pdf; 200890896_Documents_visés.pdf

N° d'intervention : 301337533	Type d'intervention : Inspection
N° de gestion doc. : 7610-02-01-1104700	N° de document : 401819924
But de l'intervention : Vérifier le bien-fondé de la plainte concernant l'émission de poussière et de bruit excessif et le dynamitage

1	Nom du lieu : Carrière boulevard Ste-Geneviève (Construction J. & R. Savard Itée)
	Nom usuel du lieu :
	N° du lieu : X2157626 Type de lieu : carrière
	Localisation du lieu : Ancien cadastre : 080360-Simard, Canton de, Rang/Concession/Bloc.. :1, No lot :4B 080360-Simard, Canton de, Rang/Concession/Bloc.. :1, No lot :5A
	Coordonnées géographiques du lieu (GÉO NAD 83 degrés décimaux) : 48,456455555600:-71,137663888900

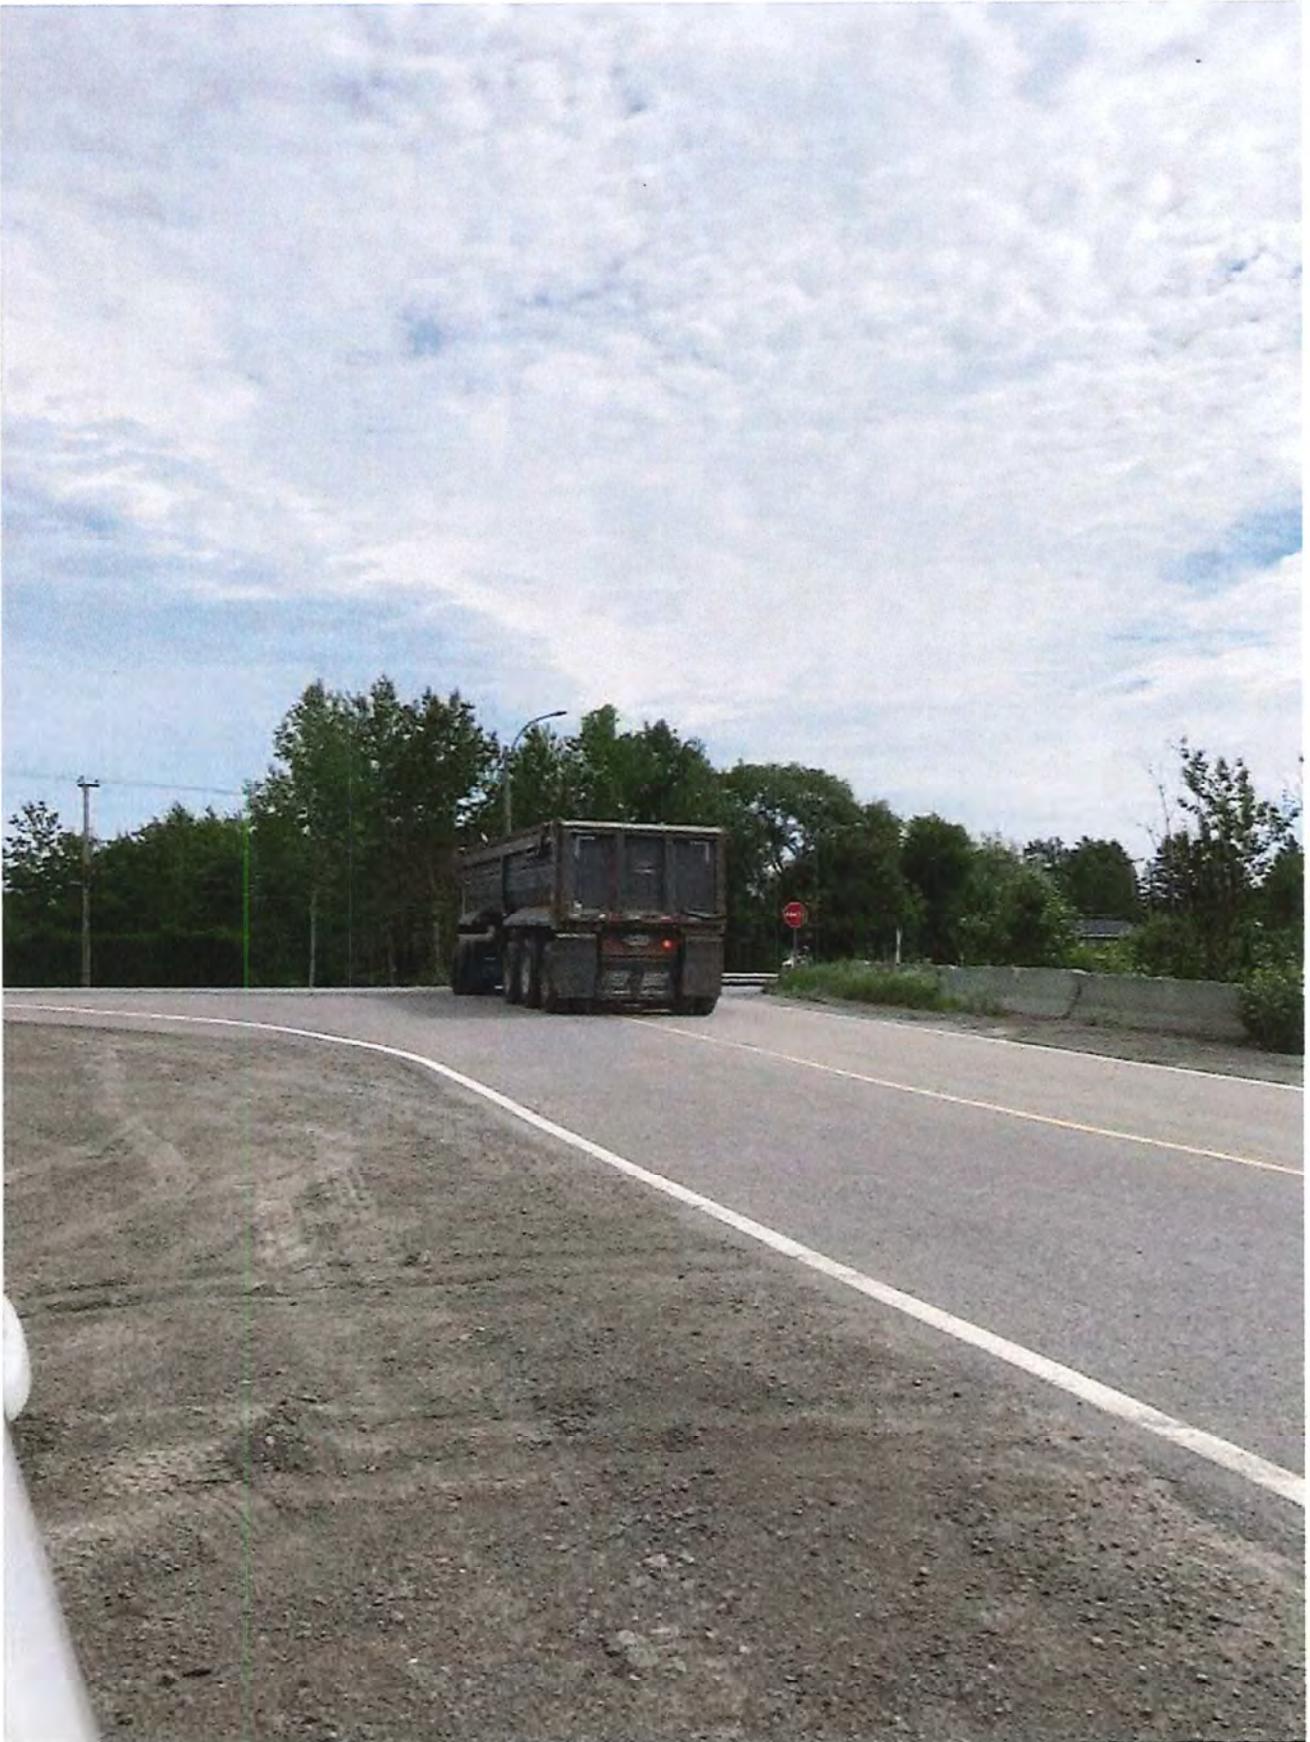
IMG_0317.JPG

Camion sortant de la carrière

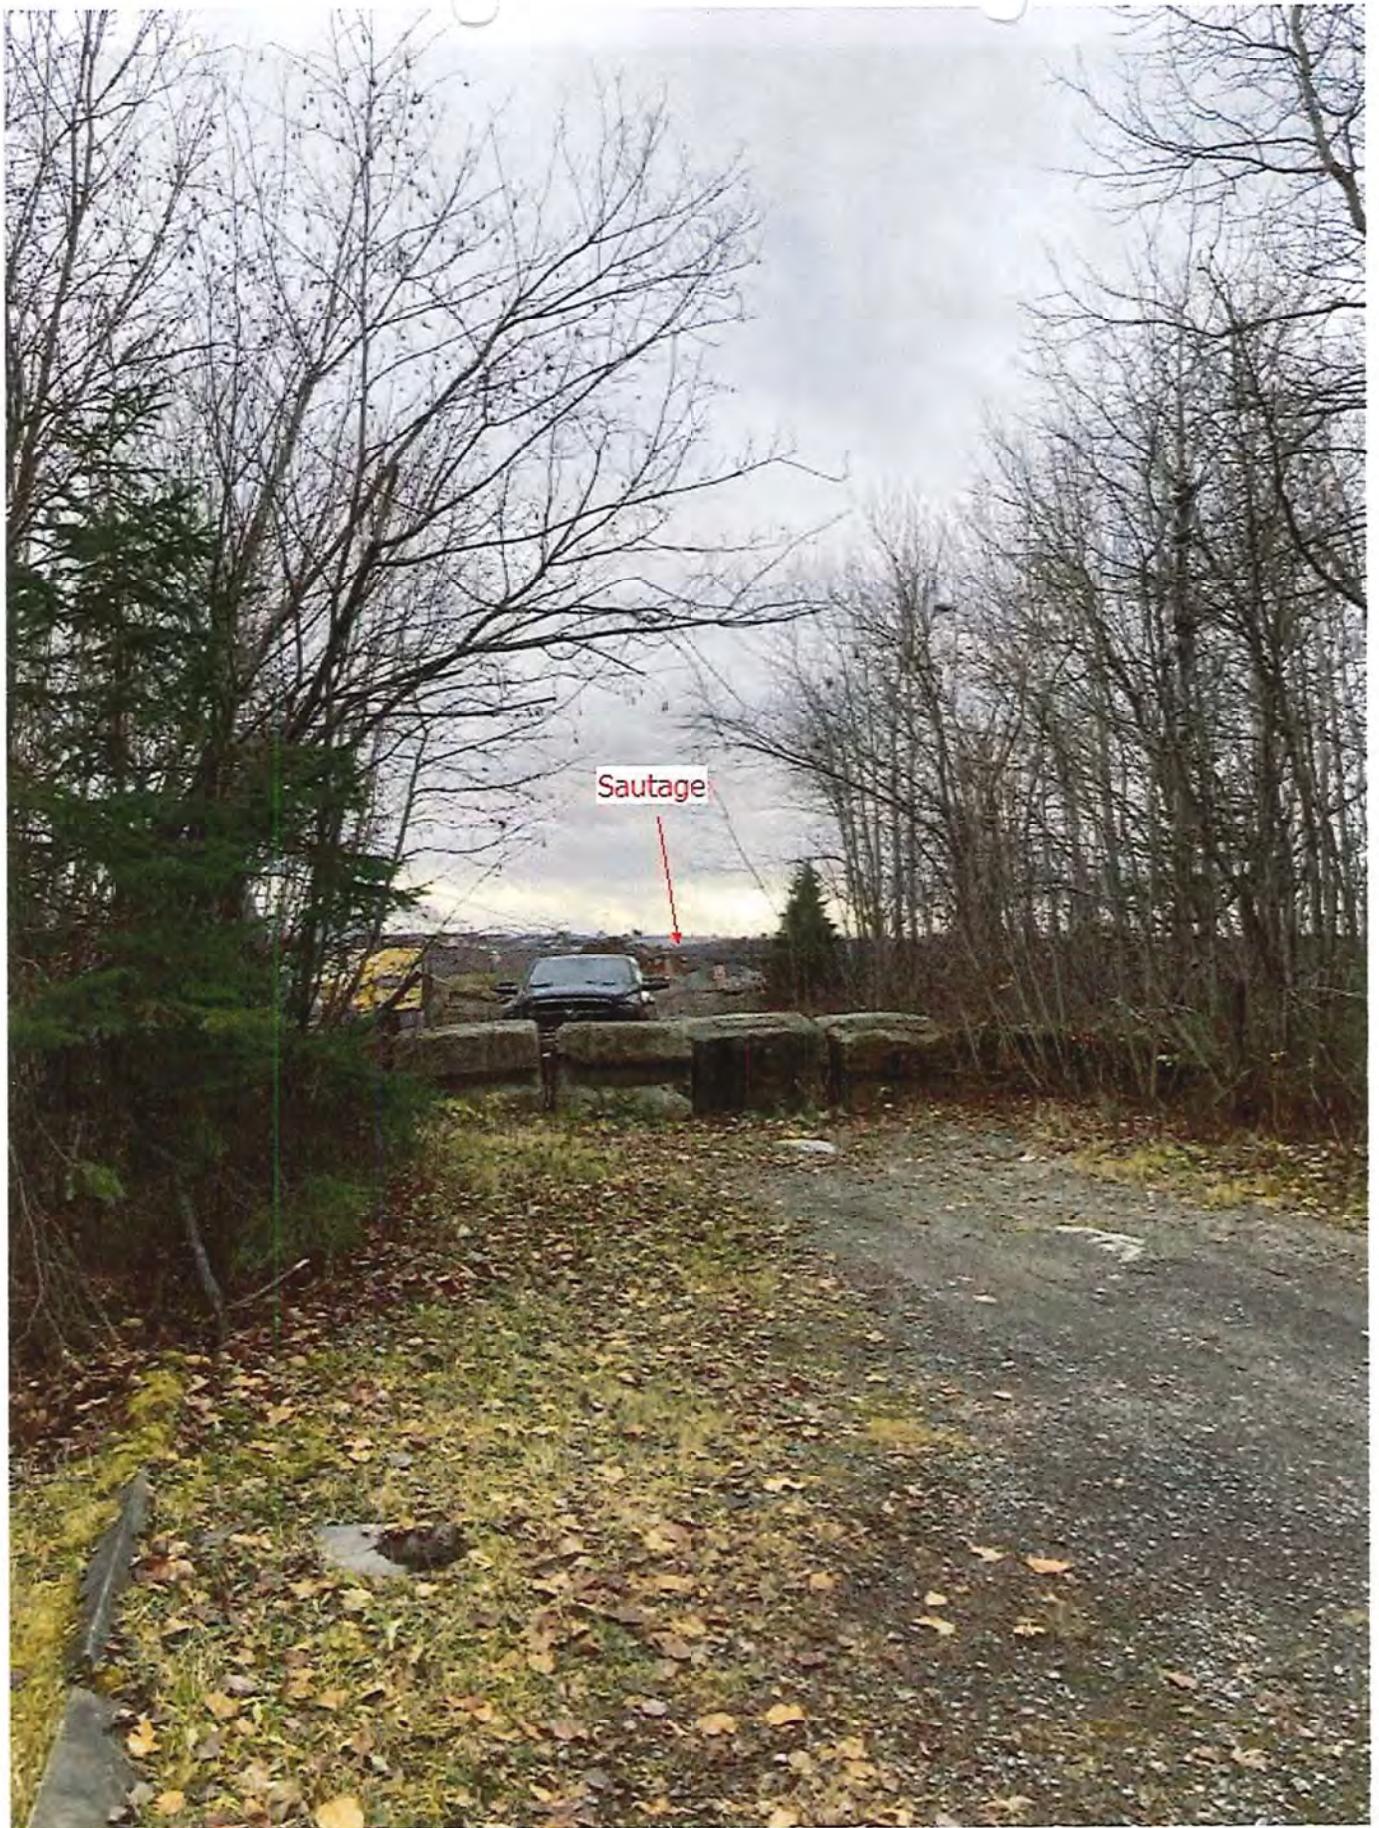
IMG_0532.JPG

Vue de l'habitation vers la carrière

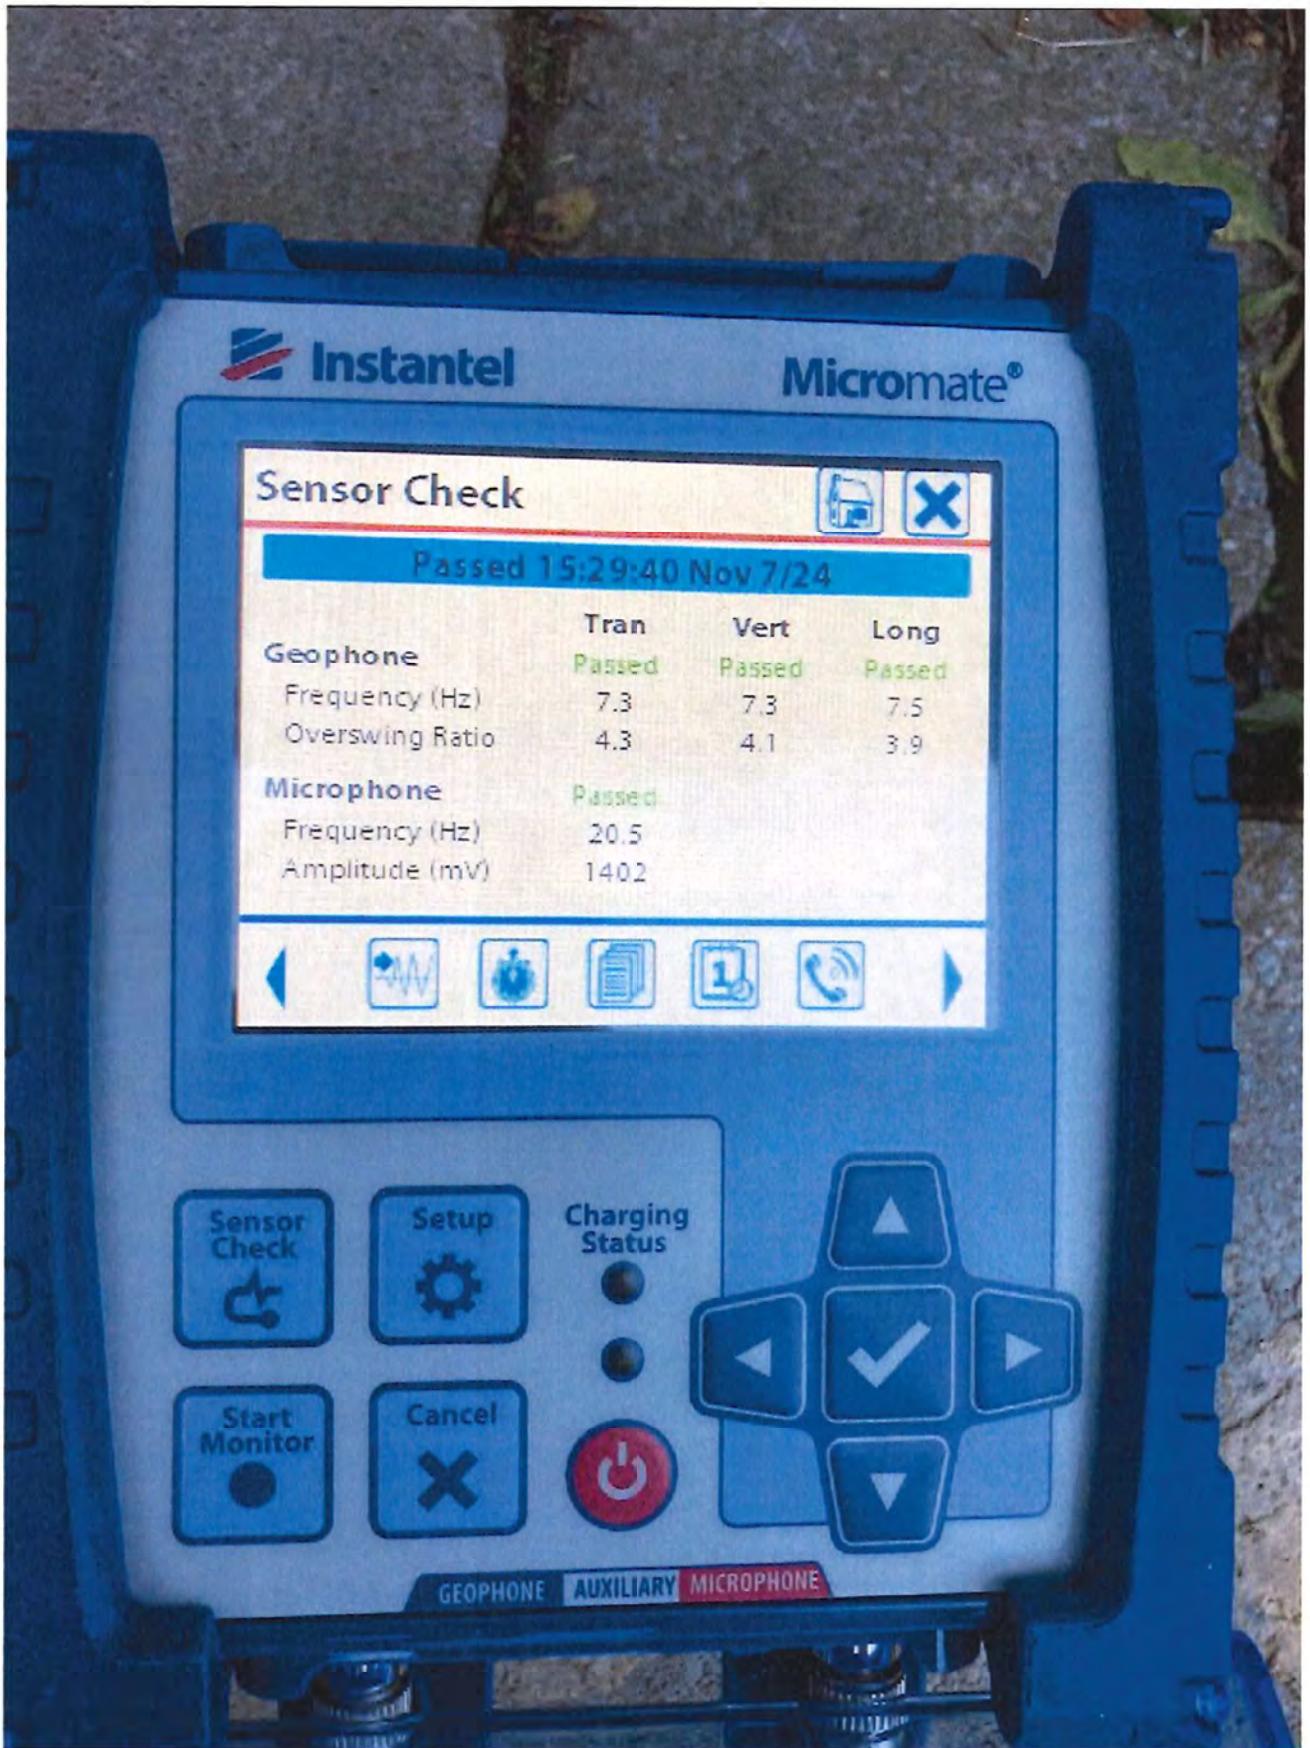
IMG_0534.JPG

Résultat du sensor check avant sautage
