De: Accès à l'information - Chaudière-Appalaches
Envoyé: 30 avril 2025 11:35
À:
Objet: RE: 200897750_Demande d'accès à l'information lot 3 263 075
Pièces jointes: Articles 23-24 et 53-54.pdf; Avis de recours.pdf

CERTIFICAT D'AUTORISATION
(article 22)

Objet : Implantation et exploitation d'un centre de tri et de
conditionnement de matières résiduelles

Implantation et exploitation d'un centre de tri et de conditionnement de matières résiduelles situé dans le secteur Saint-Nicolas de la Ville de Lévis, sur le lot 3 263 075 du cadastre du Québec, dans la Communauté métropolitaine de Québec.

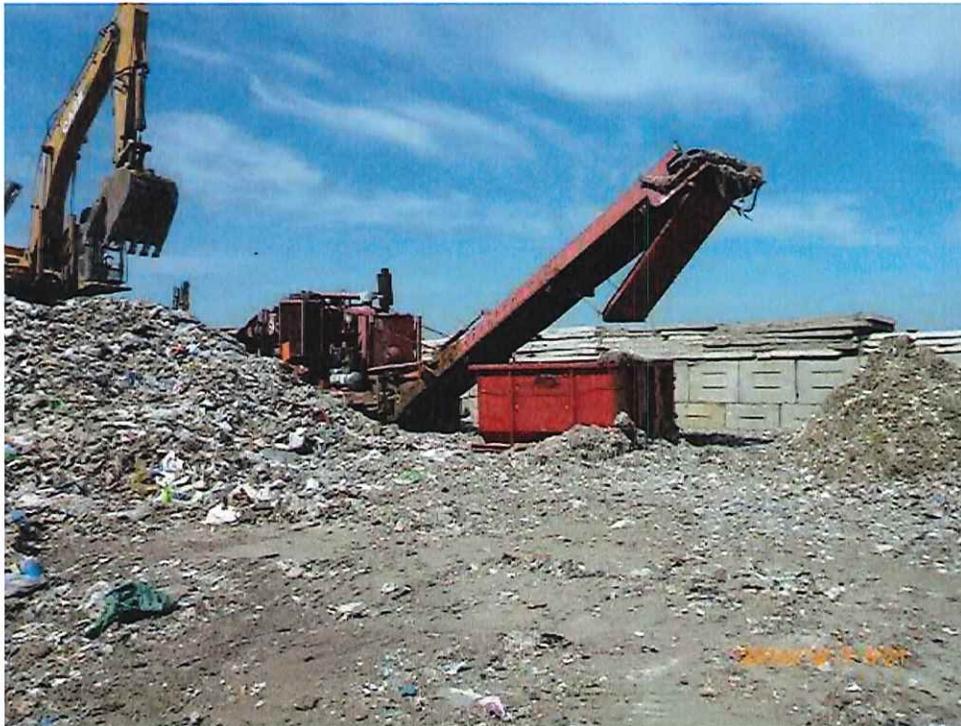
P1010944.JPG

Broyage de matières résiduelles

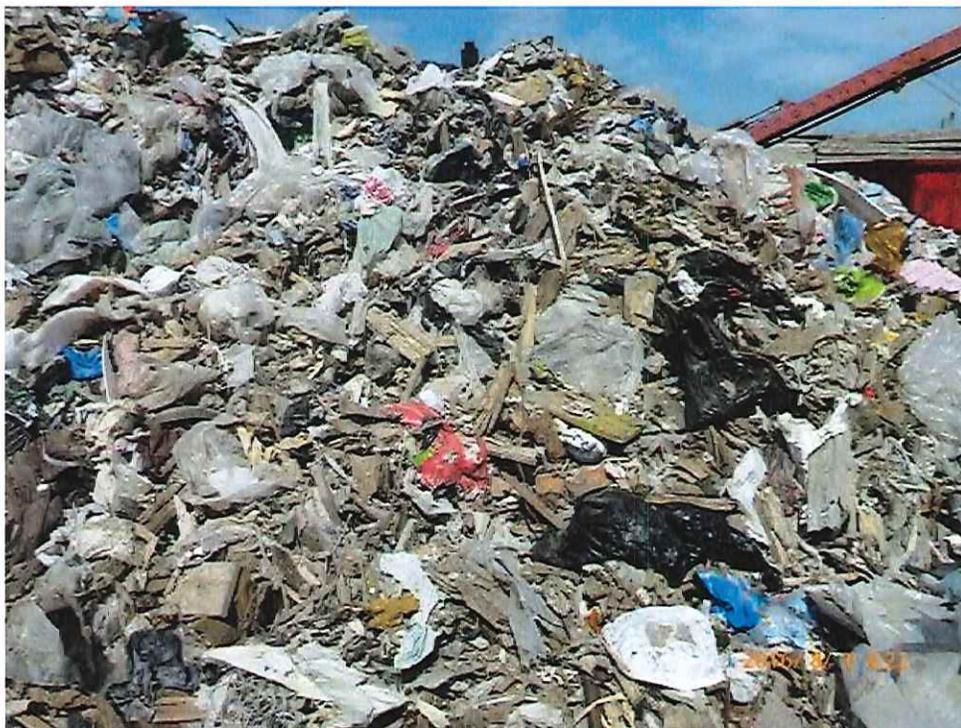
P1010946.JPG

Amas de matières résiduelles diverses présent sur le site

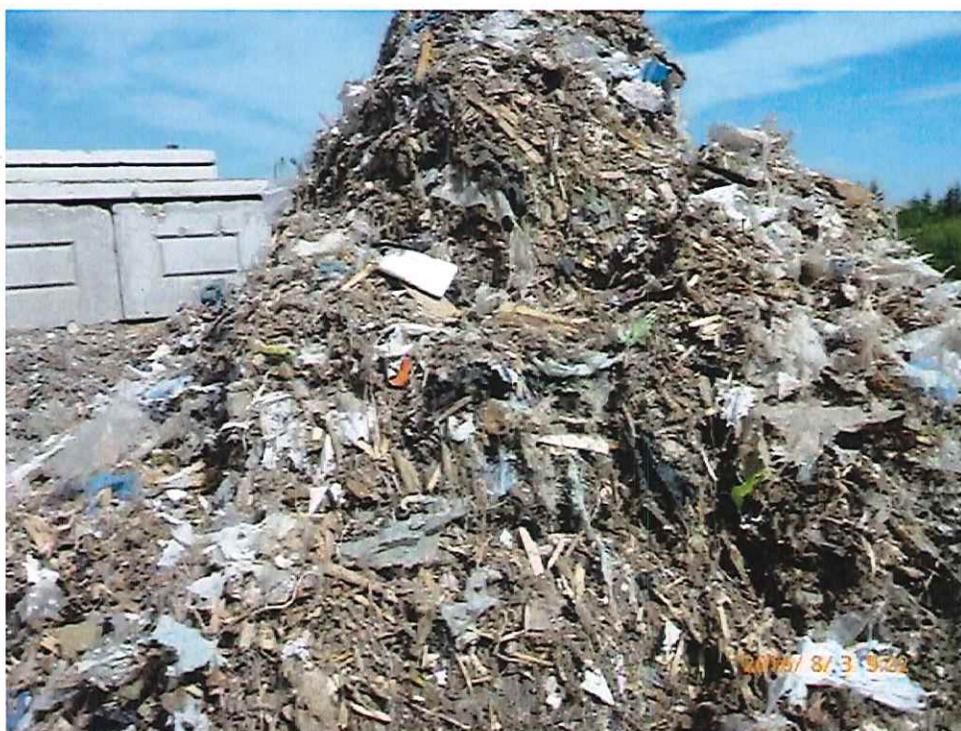
P1010949.JPG

Matières résiduelles broyées

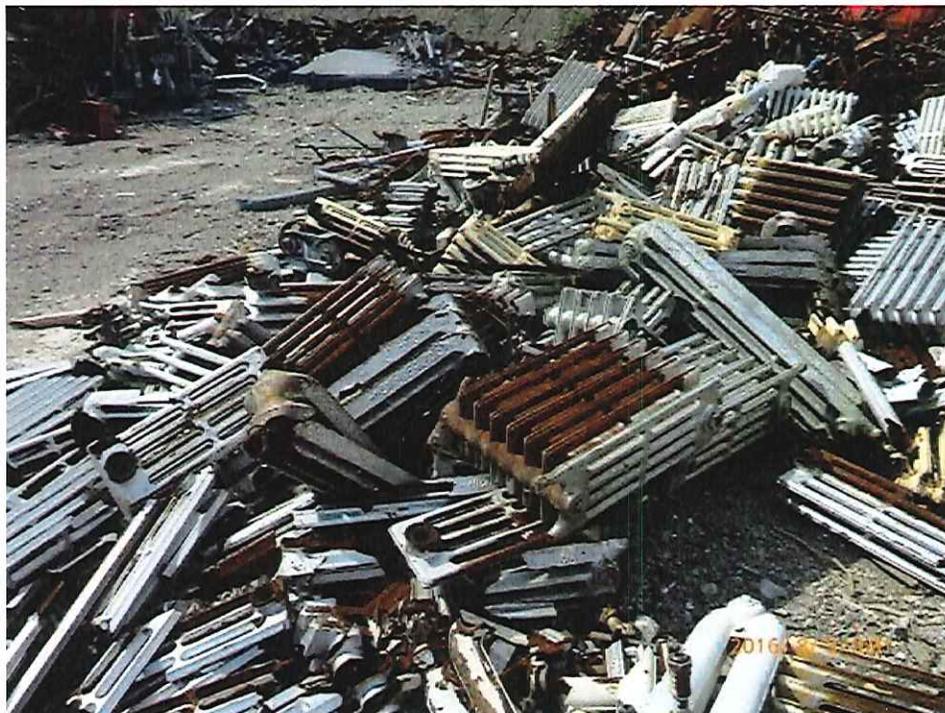
P1010959.JPG

Amas de métal présent sur le site

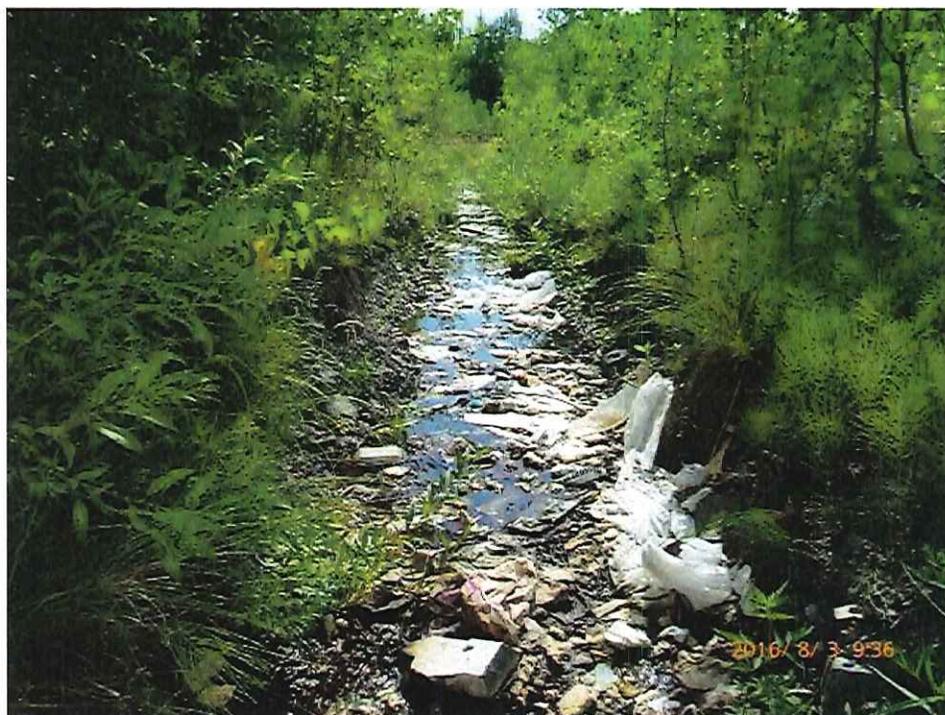
P1010968.JPG

Matières résiduelles (majoritairement des sacs de plastiques) présentes dans un fossé

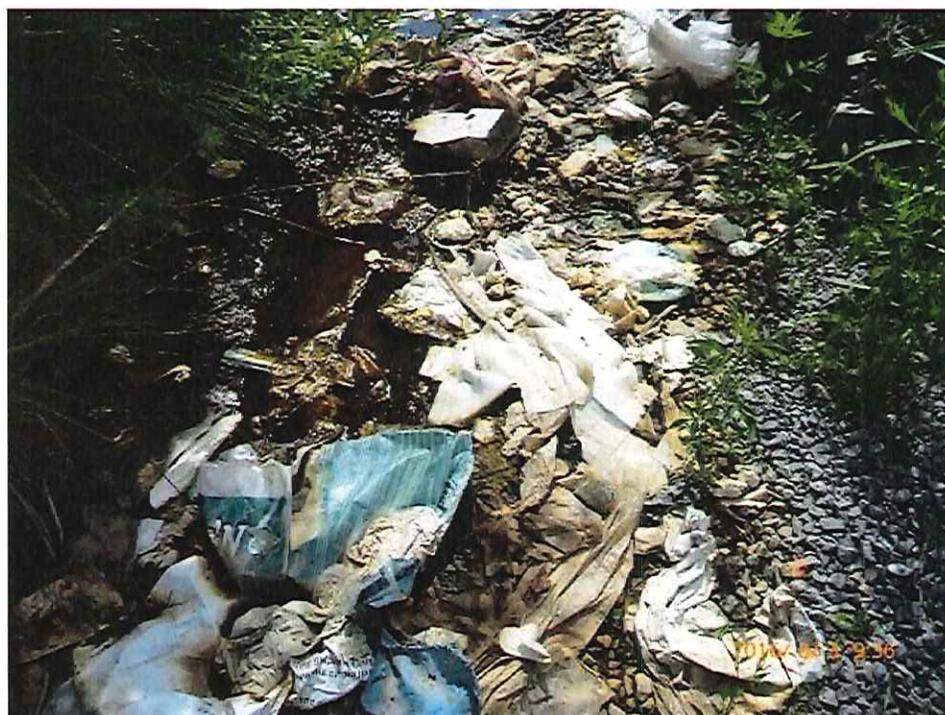
P1010967.JPG

Matières résiduelles (majoritairement des sacs de plastiques) présentes dans un fossé

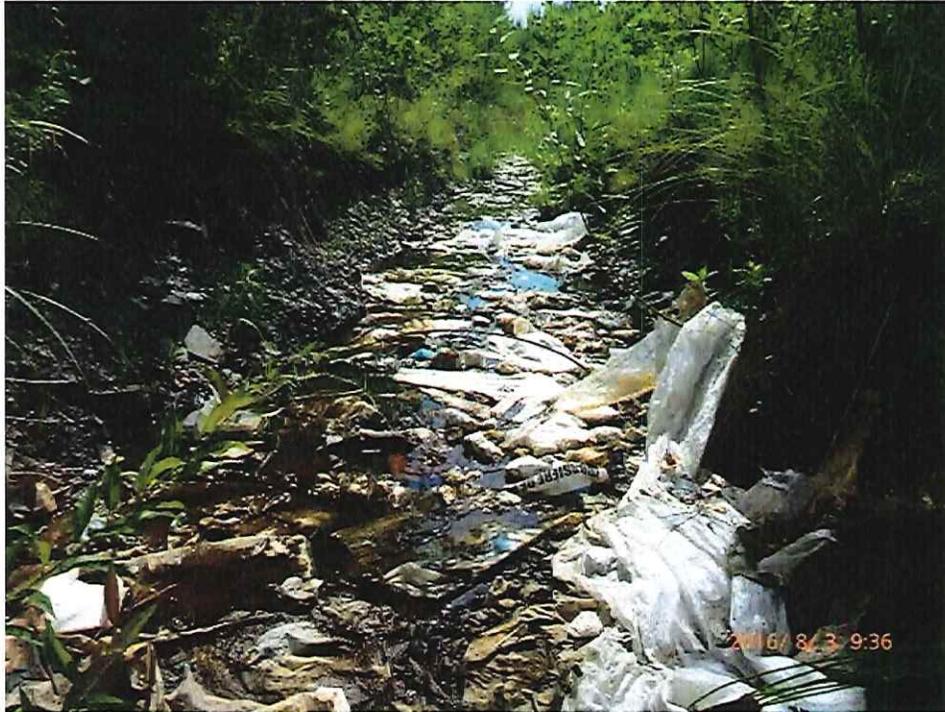
P1010969.JPG

Matières résiduelles (majoritairement des sacs de plastiques) présentes dans un fossé

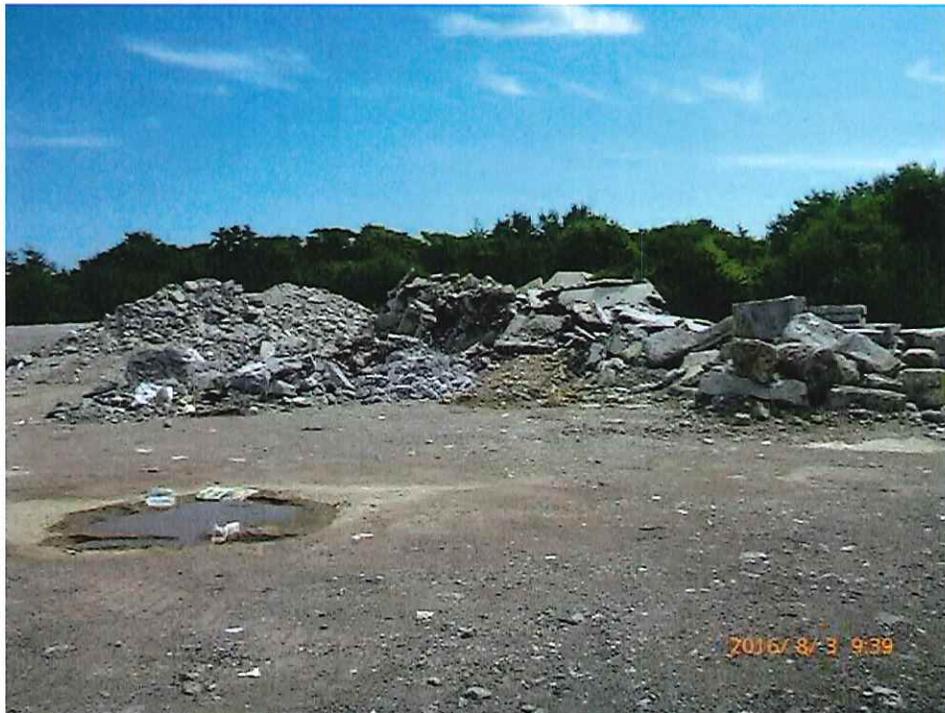
P1010972.JPG

Plusieurs amas de béton présent sur place

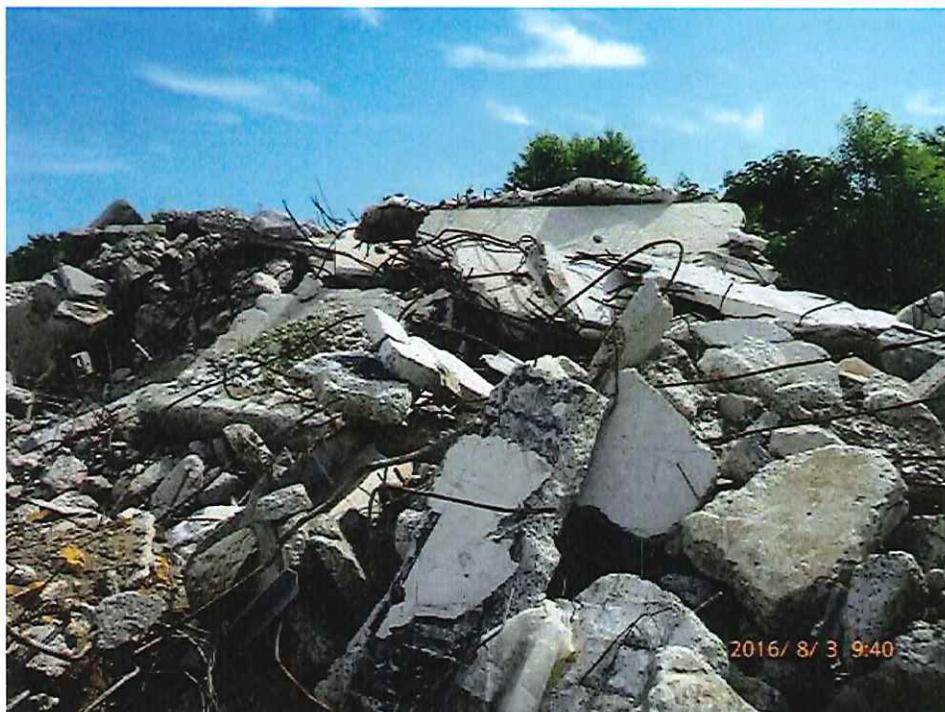
P1010975.JPG

Amas de béton armé.

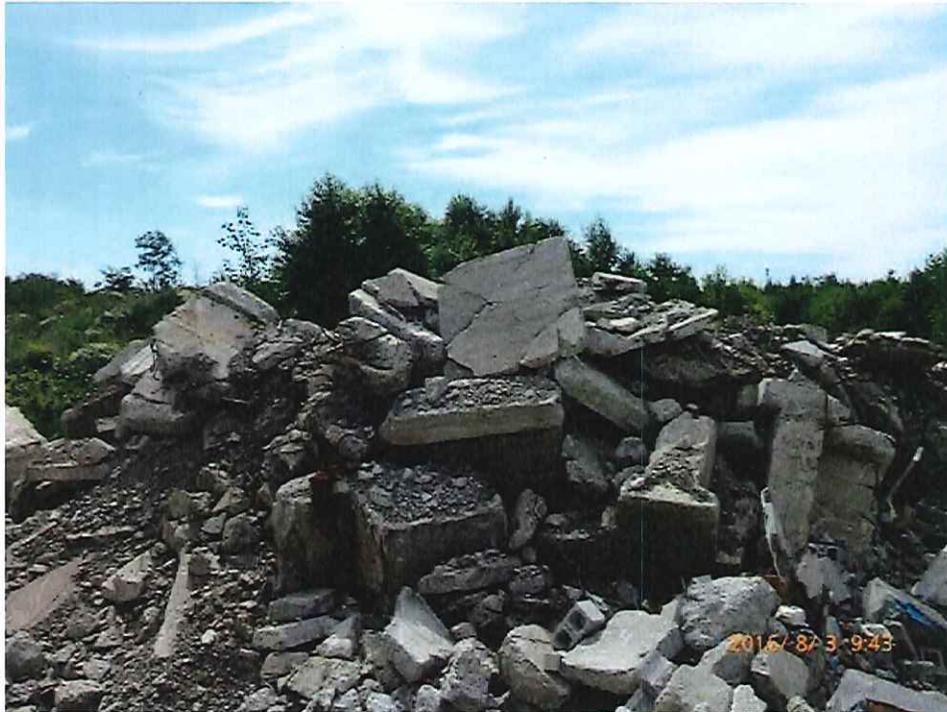
P1010978.JPG
Amas de béton non-armé.

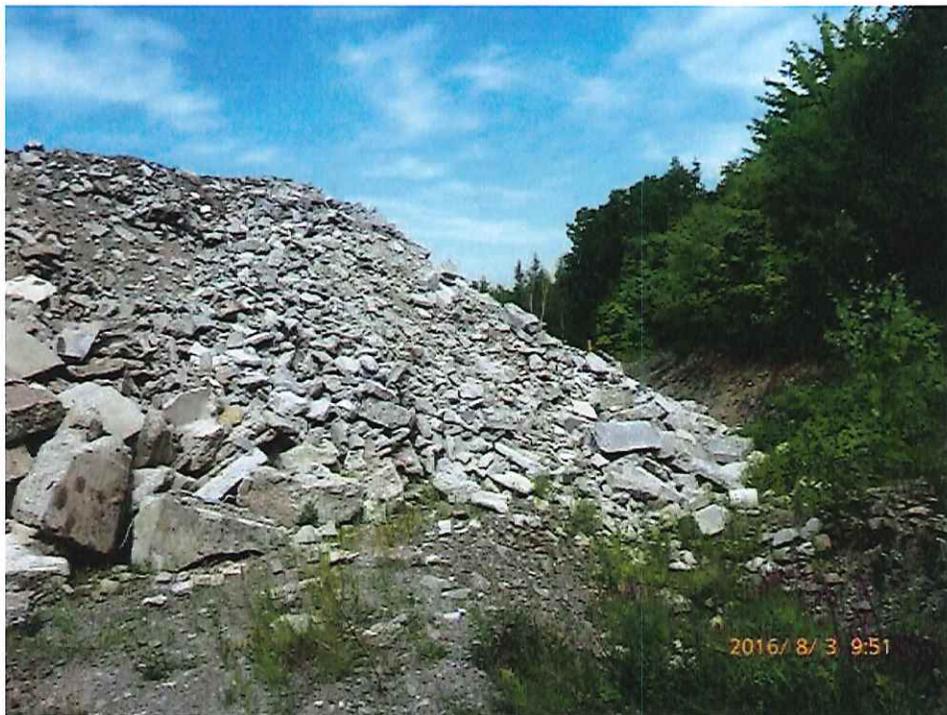
P1010980.JPG
Remblai de béton

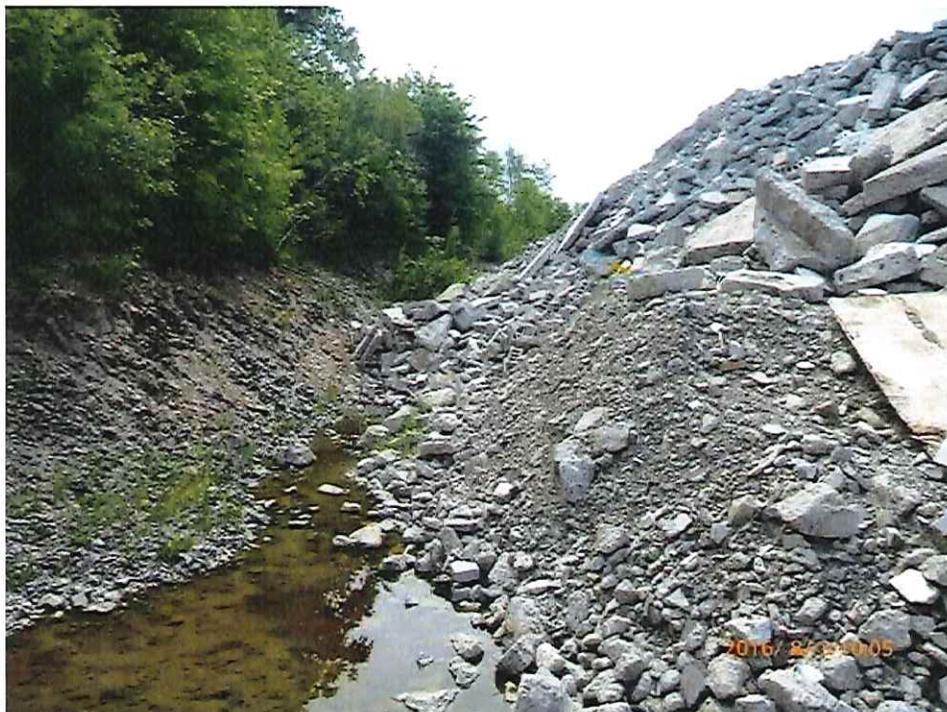
P1020002.JPG
Remblai de béton

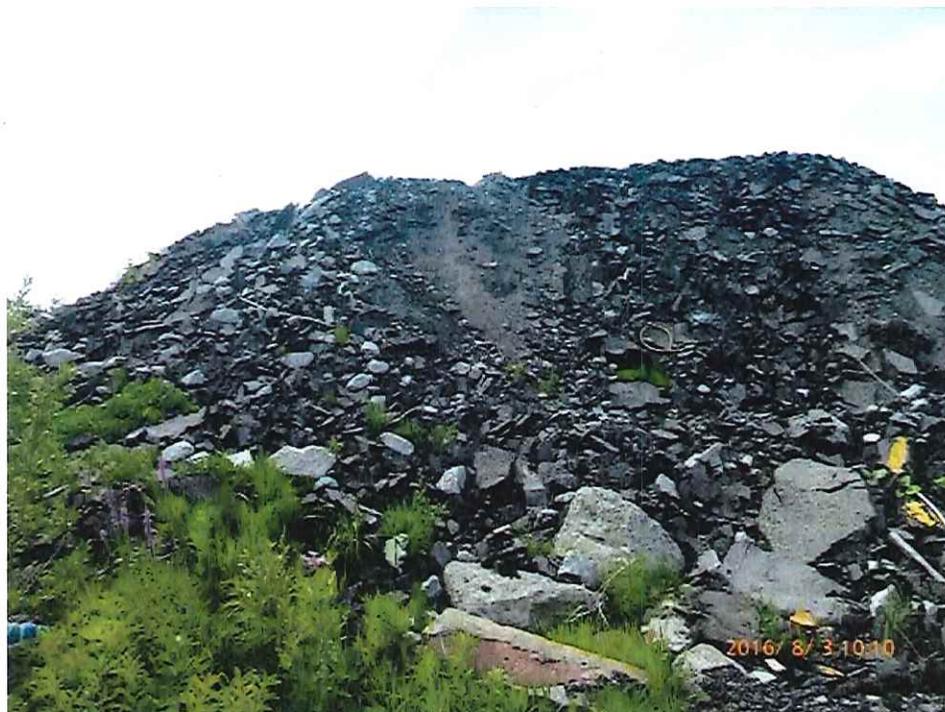
P1020007.JPG

Amas de résidus d'asphalte présent sur le site

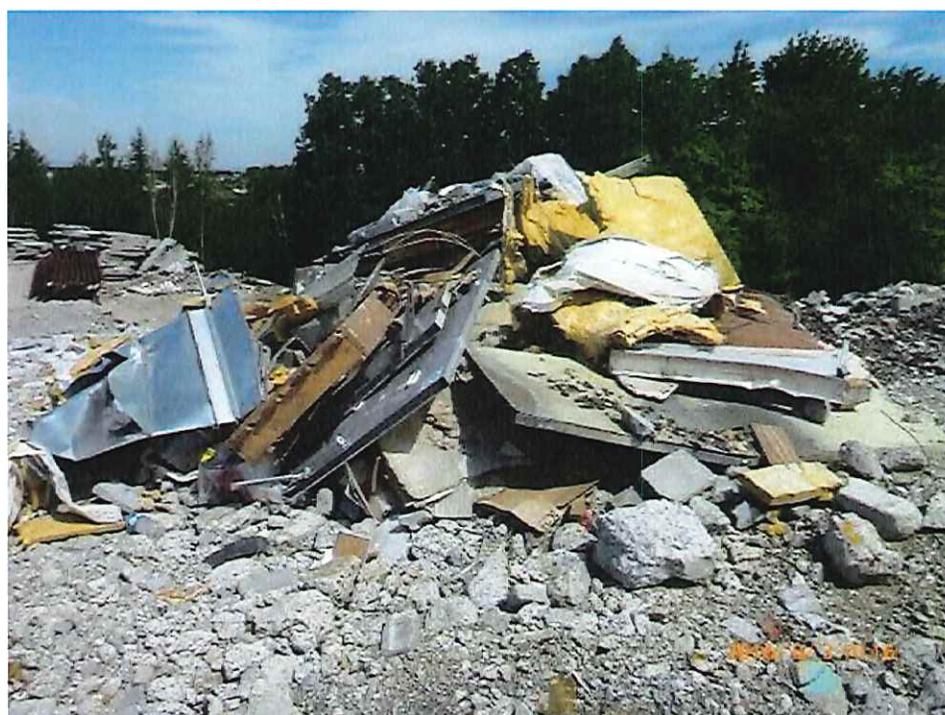
P1020013.JPG

Amas de matières résiduelles présent sur le site

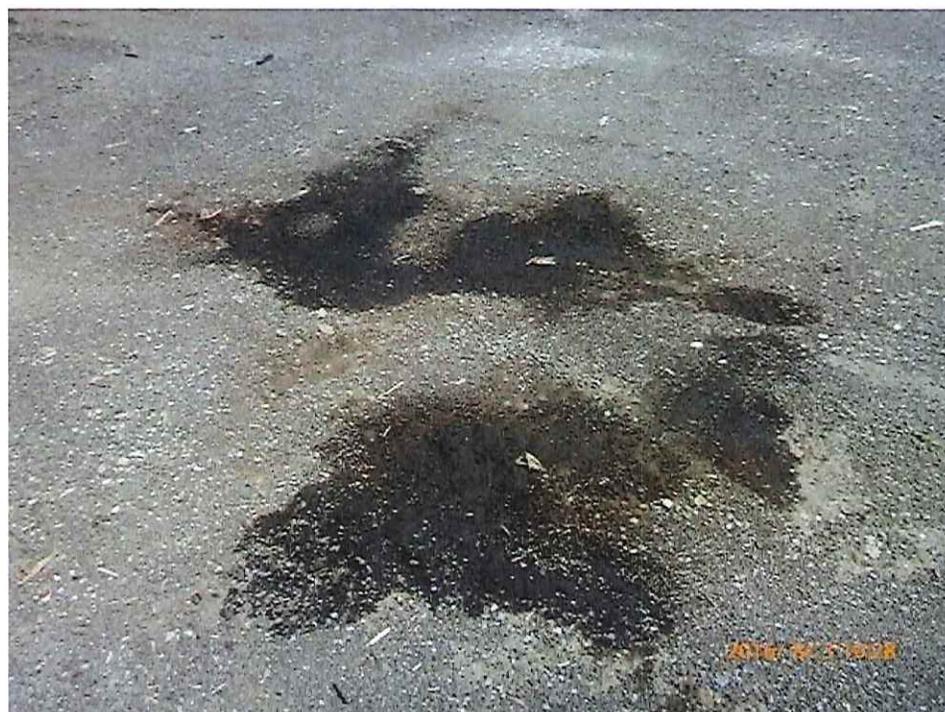
P1020042.JPG

Tâche d'hydrocarbures présentes sur le sol

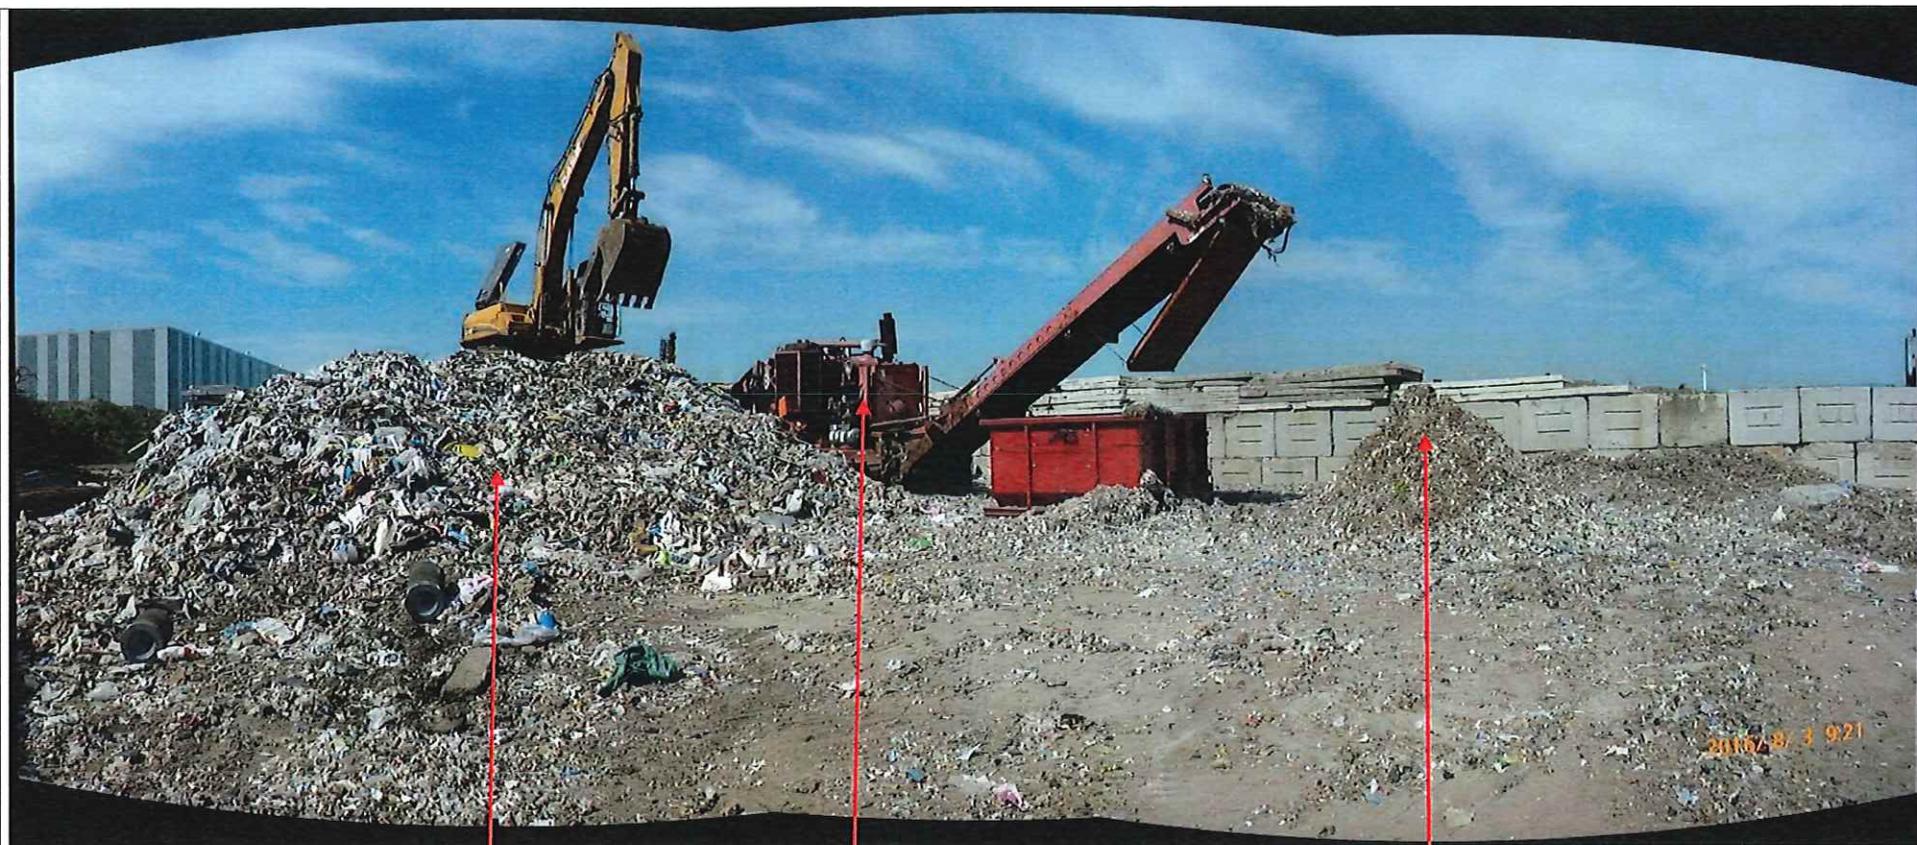
Amas de matières résiduelles présent sur le site.

Amas de matières résiduelles

Broyeur servant à broyé les
matières résiduelles

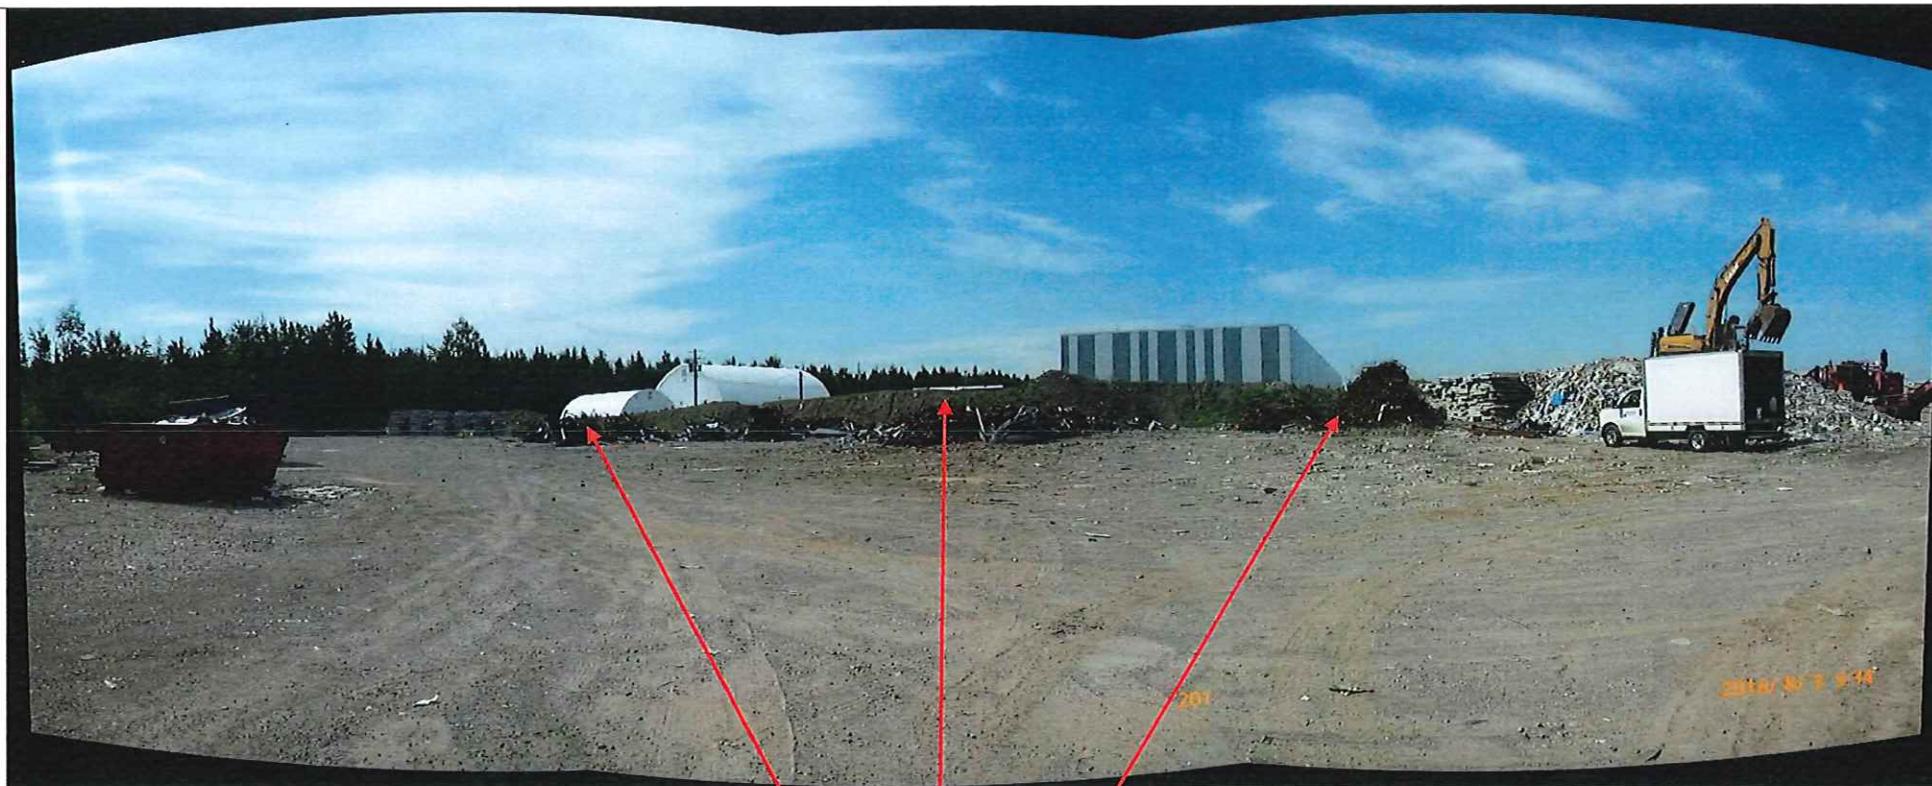
Amas de métaux présent sur le site.

Amas de métaux

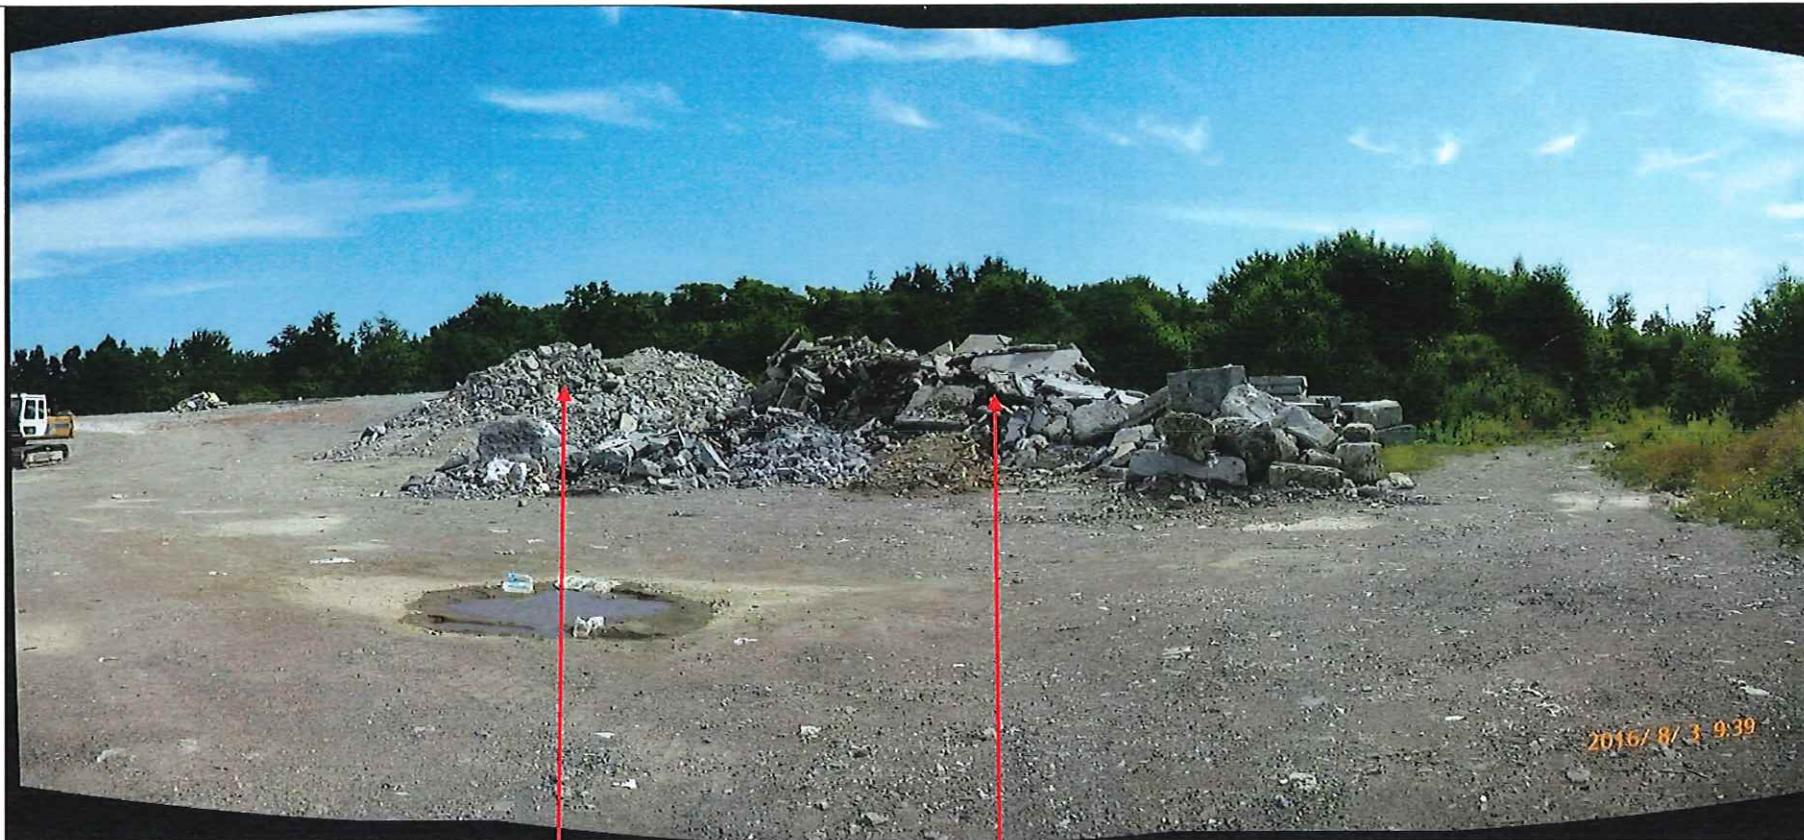
Amas de béton armé et de béton non-armé présent sur le site.

Amas de béton
non-armé

Amas de béton
armé.

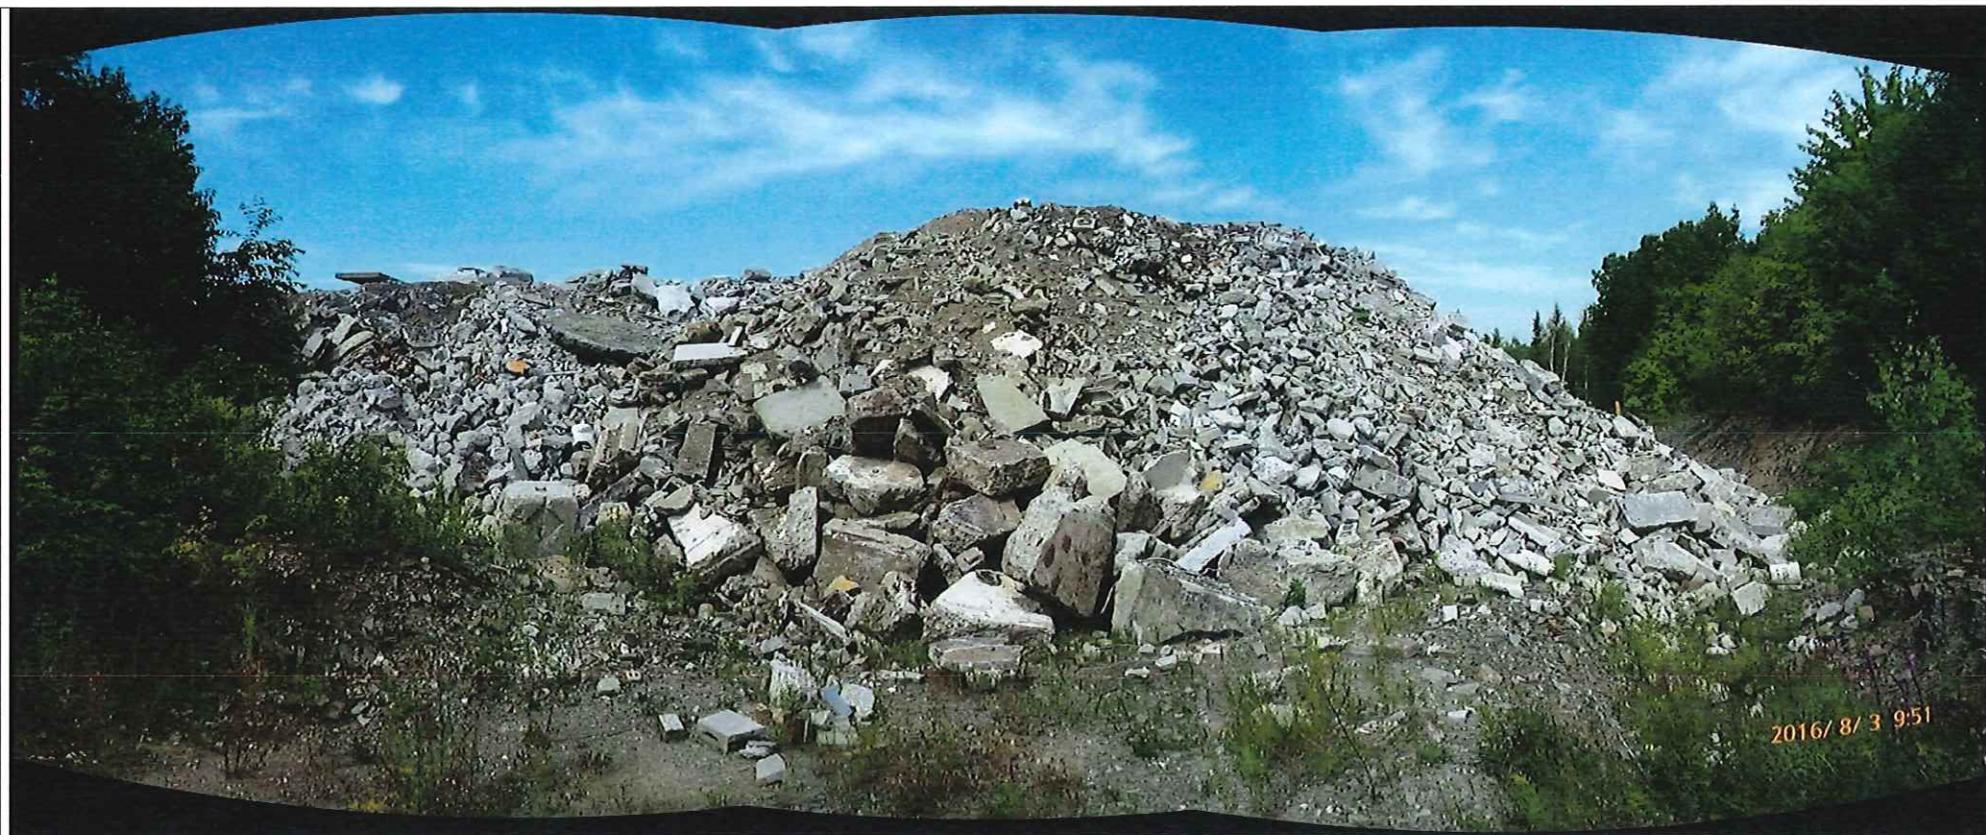
Remblai de béton présent sur le site.

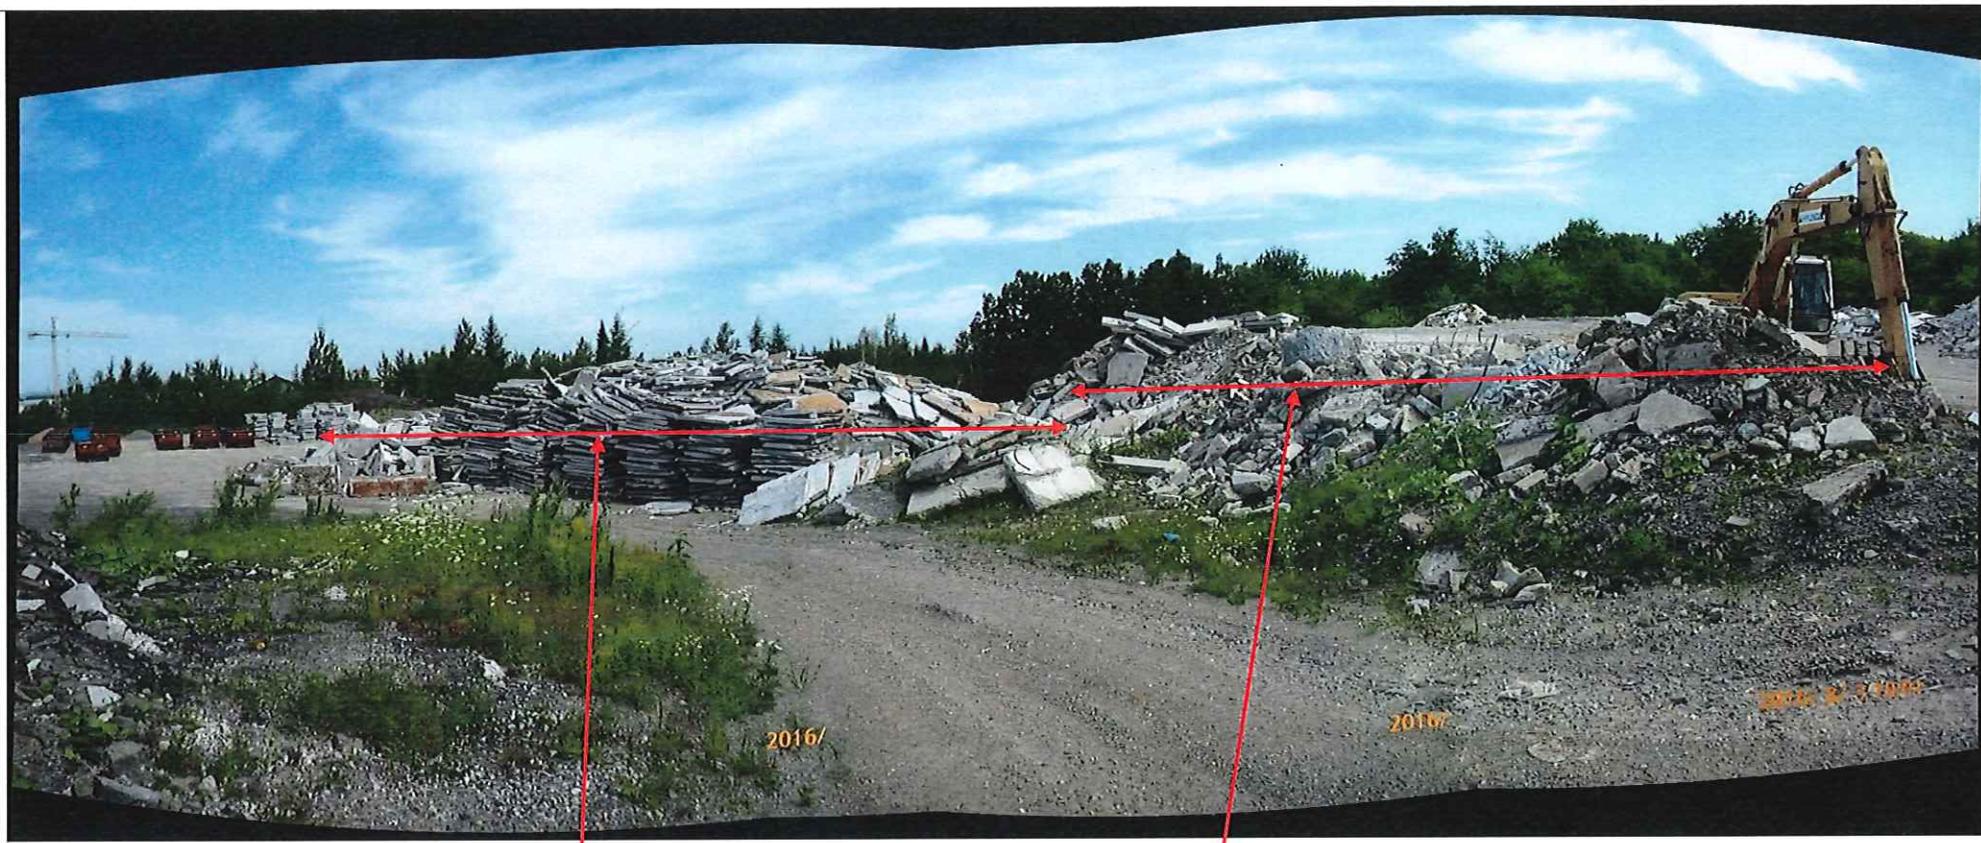
Remblai de béton et amas de béton
contigu au remblai.

Amas de béton contigu au remblai de
béton

Remblai de béton

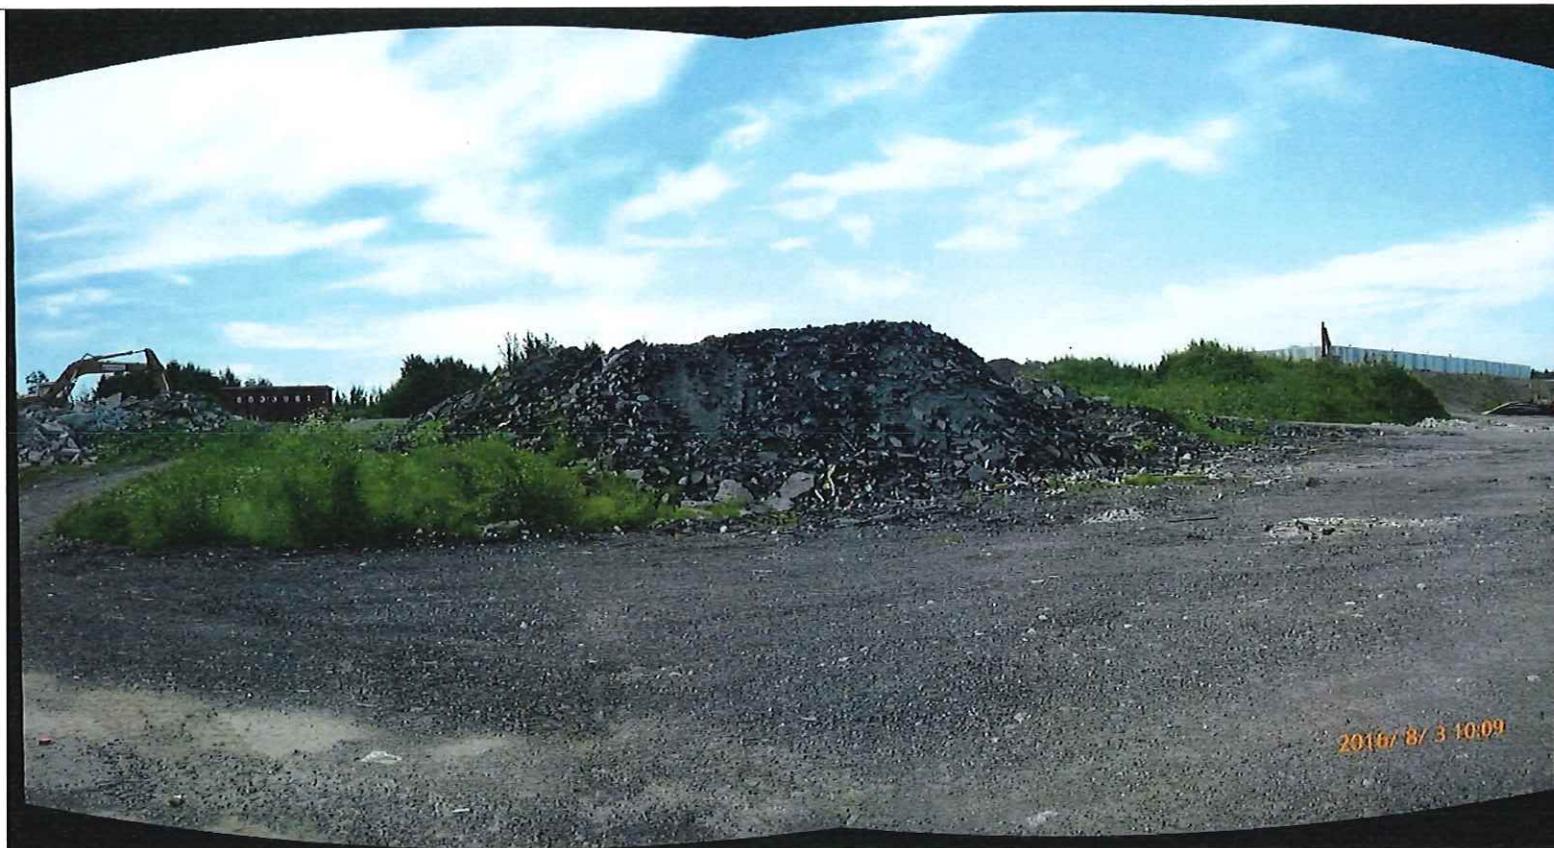
Amas d'asphalte présent sur le site.

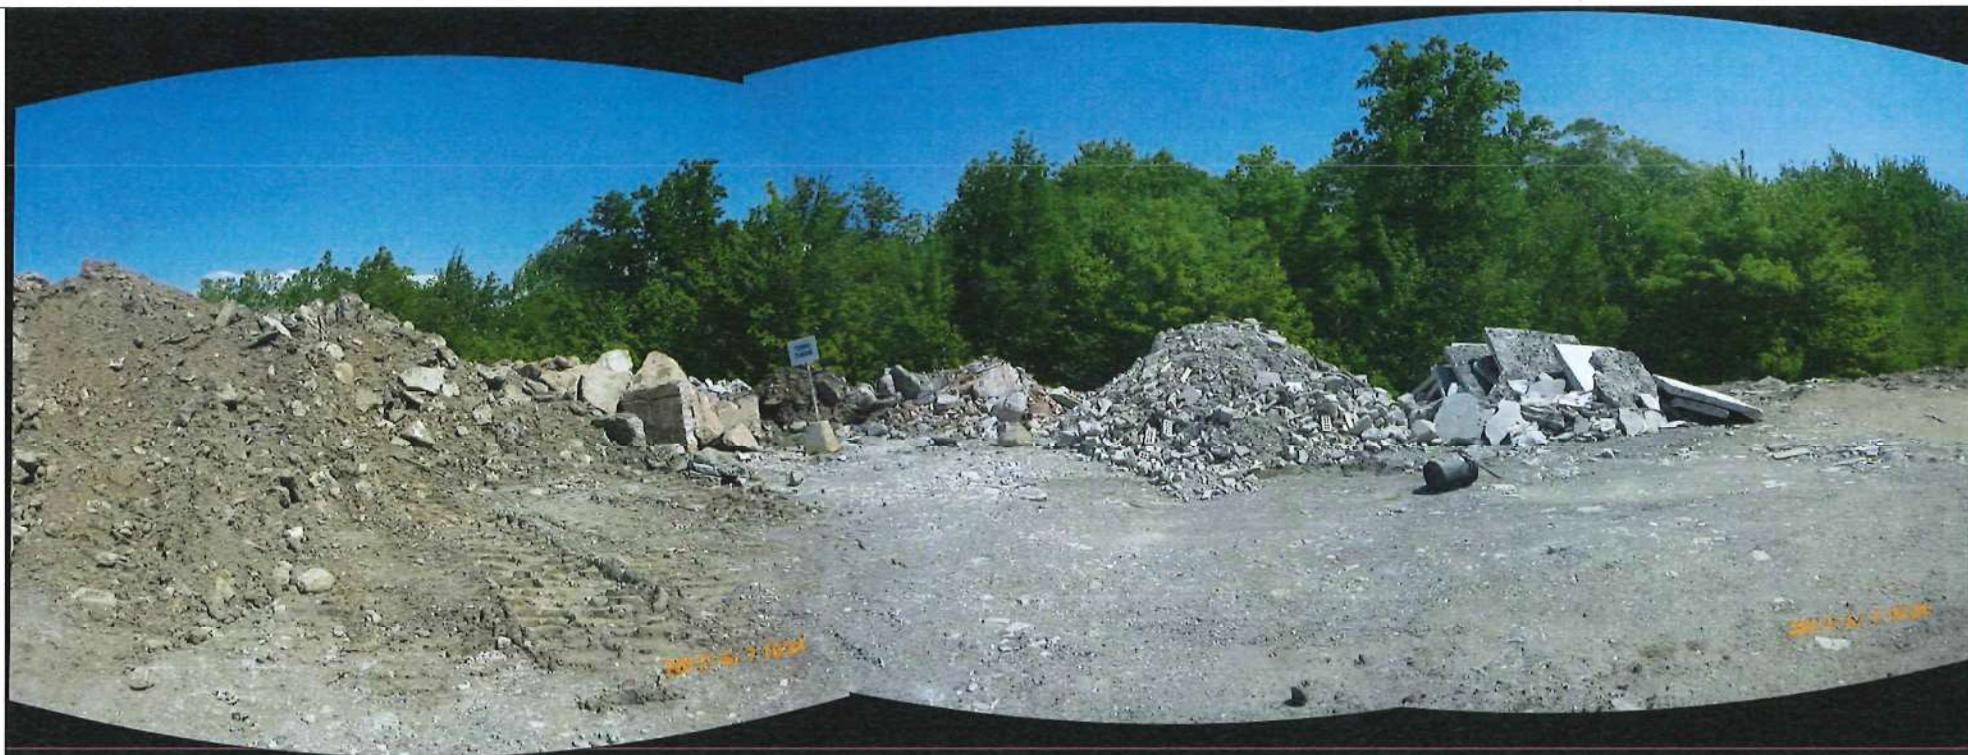
Résidus de béton présent sur le remblai
de béton.

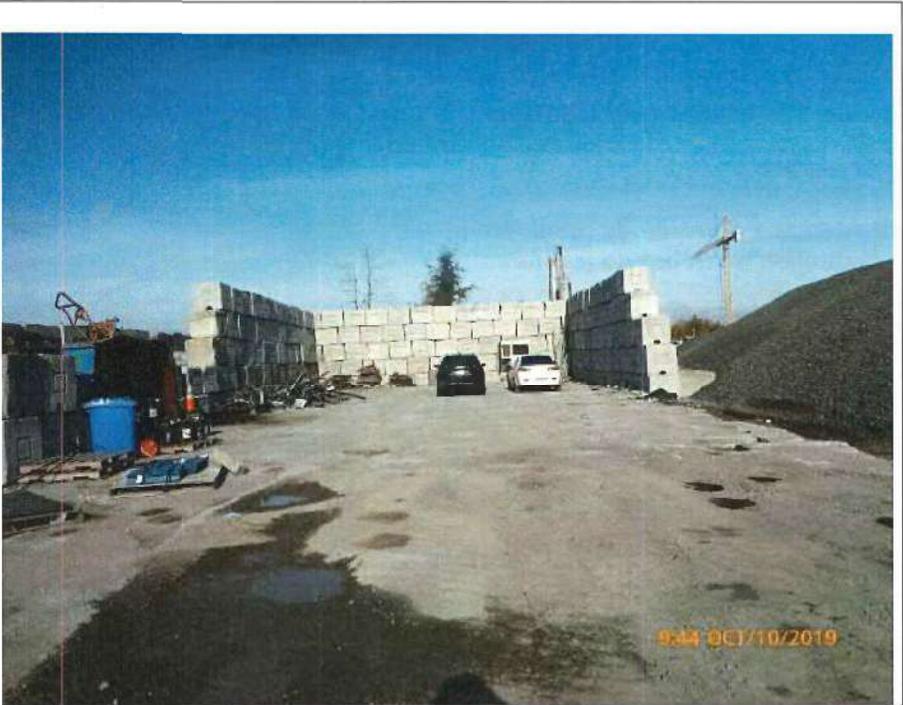
Aire d'entreposage non étanche inutilisé avec plancher de plaque de béton.

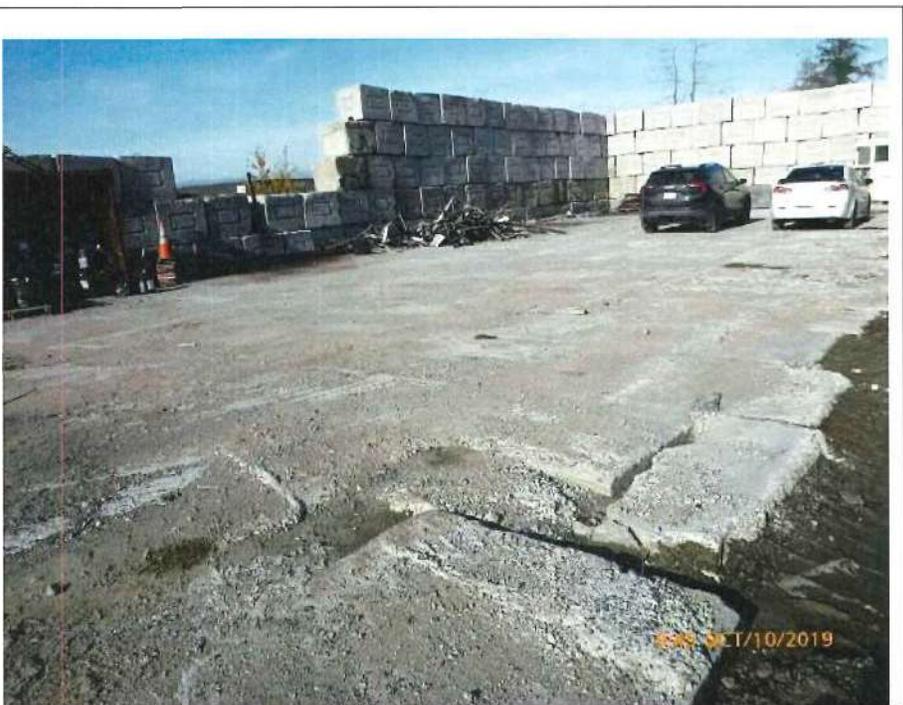
Photo no : 5

Aire d'entreposage non étanche inutilisé avec plancher de plaque de béton.
