De: Accès à l'information - Chaudière-Appalaches
Envoyé: 30 avril 2025 11:35
À:
Objet: RE: 200897750_Demande d'accès à l'information lot 3 263 075
Pièces jointes: Articles 23-24 et 53-54.pdf; Avis de recours.pdf

CERTIFICAT D'AUTORISATION
(article 22)

Objet : Implantation et exploitation d'un centre de tri et de
conditionnement de matières résiduelles

Implantation et exploitation d'un centre de tri et de conditionnement de matières résiduelles situé dans le secteur Saint-Nicolas de la Ville de Lévis, sur le lot 3 263 075 du cadastre du Québec, dans la Communauté métropolitaine de Québec.

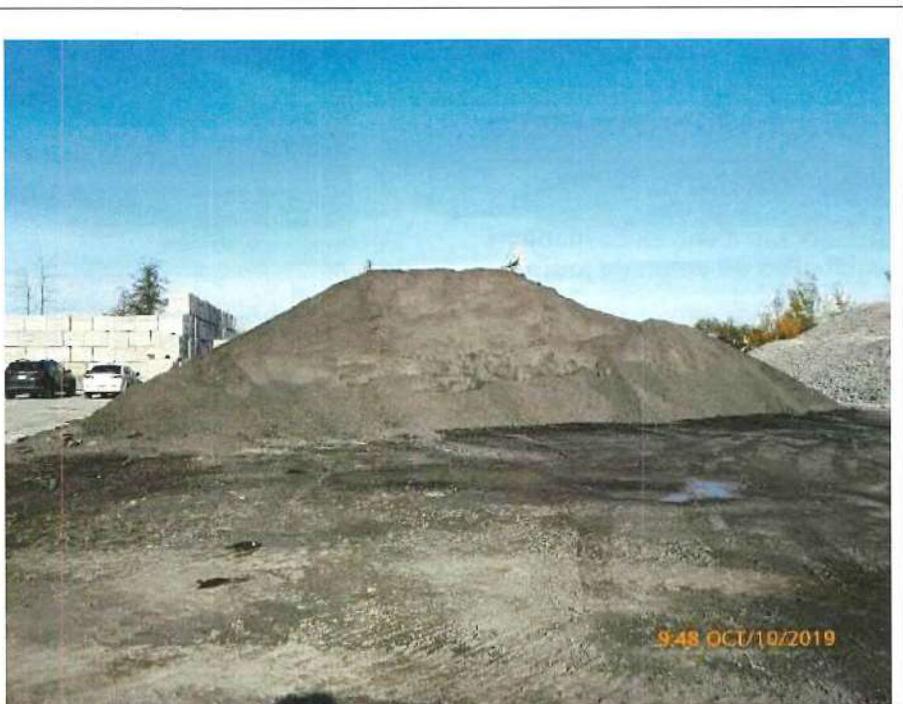
Photo no : 6

AMAS 1
Asphalte concassé.

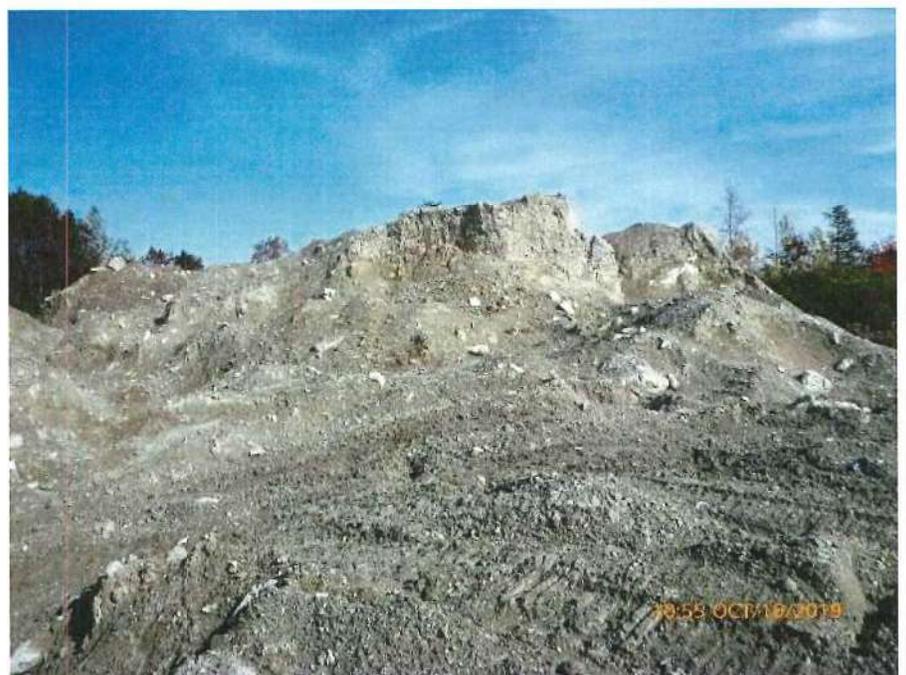
Amas de résidus de béton provenant du rinçage de bétonnière et extrait d'un bassin de décantation.

Ce béton sera conditionné ultérieurement suite à l'essorage.

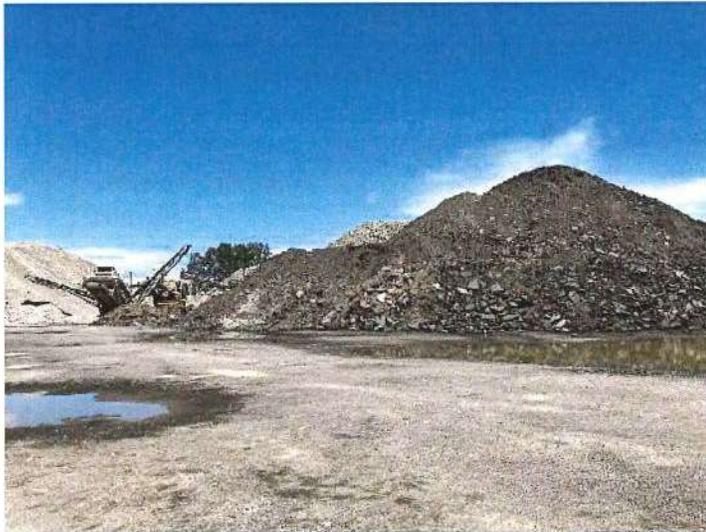
IMG_0595.JPG

Photo 2. Amas d'asphalte et de béton conditionnés
