Objet : Demande d'accès à l'information concernant la propriété située au 568, Chemin du  
Village, Morin-Heights (lot 3 735 140)

# RAPPORT D'INSPECTION

But de l'inspection : H-PL / Morin-Heights / Daniel Filion Excavation inc. / Vérifier le bien fondé de la plainte concernant des travaux de remblai avec de l'asphalte dans la rive de la rivière à Simon au 568, ch. du Village.

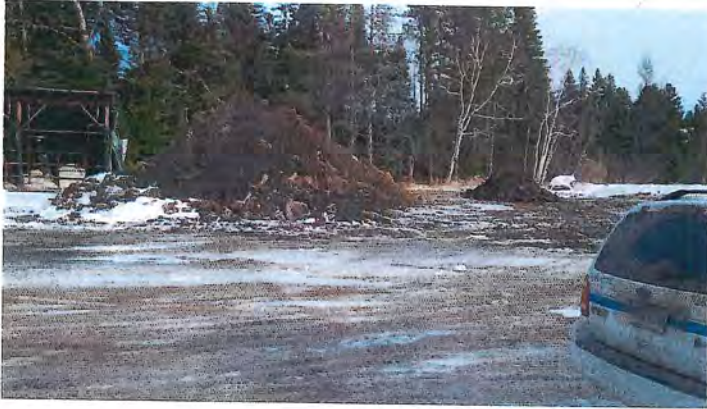
J'arrive sur le lieu d'inspection et je constate deux tas entreposés (photo 1 et point GPS A sur le croquis). Le plus gros estimé à 412 mètres cubes est constitué essentiellement de terre et de pierres (photo 2) et le plus petit, estimé à 14 mètres cubes, est constitué de morceaux d'asphalte non conditionnés dont certains ont plus de 30 cm (photo 3).

1. Deux tas entreposés sur le lieu d'inspection.

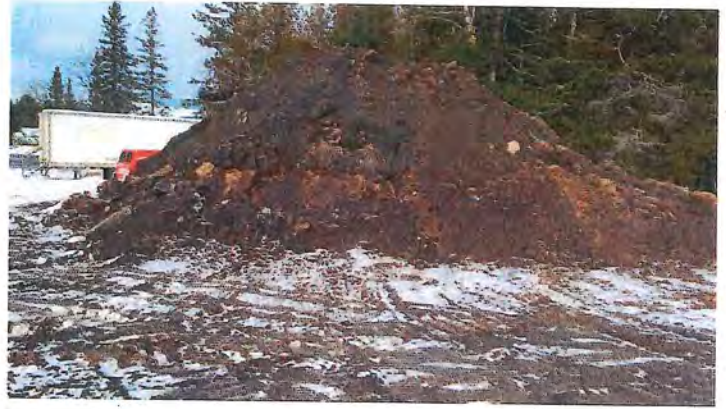
2. Un tas d'environ 412 mètres cubes de terre et de pierres.

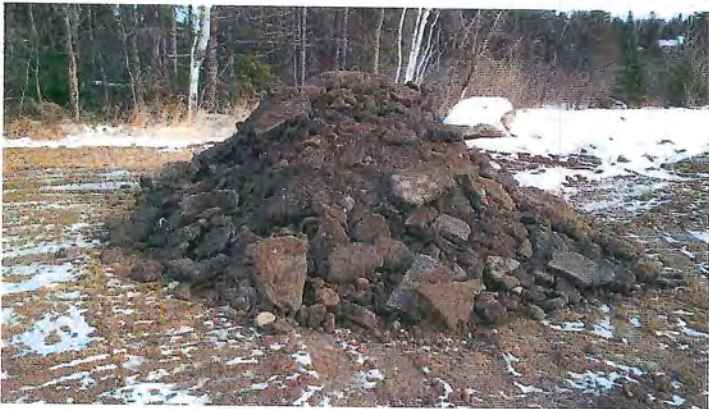
J'appelle Daniel Fillion et je lui demande ce qu'il a l'intention de faire avec le matériel constituant les tas. Il me dit qu'il réutilise la terre sur des chantiers, et qu'il envoie l'asphalte chez **art. 23-24** pour le conditionner et/ou le recycler.

3. Un tas, d'environ 14 mètres cubes, constitué de morceaux d'asphalte non conditionnés dont certains ont plus de 30 cm.

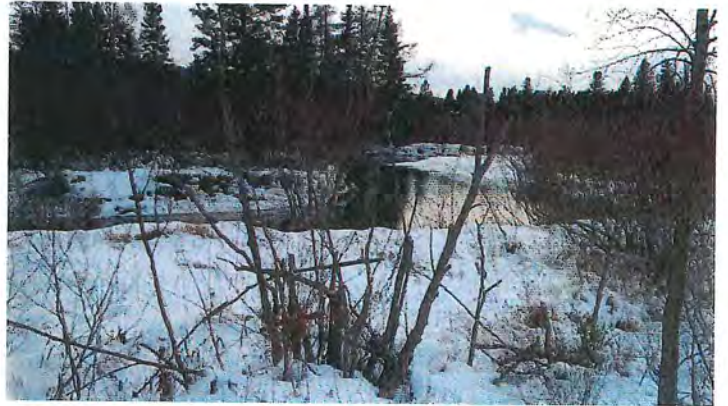
Le stationnement semble avoir été fait récemment avec des remblais de terre et de pierre et j'observe la rivière à Simon qui passe au sud du stationnement. Je me rends au cours d'eau et je prends la distance entre le niveau de l'eau et le stationnement au moyen d'un ruban à mesurer de 30,5 m (photos 4 et 5 et point GPS B). Le stationnement s'arrête à plus de 10 mètres du niveau de l'eau au moment de l'inspection. Bien qu'il soit difficile d'établir la LHE à cause de la présence de neige qui masque les marqueurs permettant de la situer, considérant l'absence de dénivellation marquée en rive, l'absence de végétation arborescente, mais surtout la présence d'aulnes rugueux qui forme régulièrement une ceinture à la limite supérieure de la zone d'inondation des lacs et des cours d'eau, il est possible de déduire que le niveau de l'eau monte jusqu'à la présence des aulnes et de situer la LHE où commence la présence de ceux-ci. Le remblai reste quand même à plus de 10 mètres de la LHE ainsi située.

4. La rivière à Simon passe au sud du stationnement.

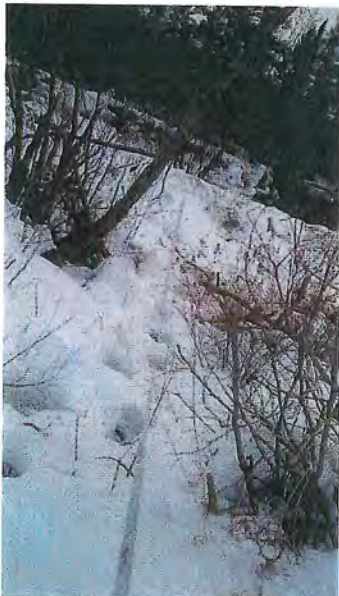
5. Le stationnement est à plus de 10 du niveau de l'eau au moment de l'inspection.

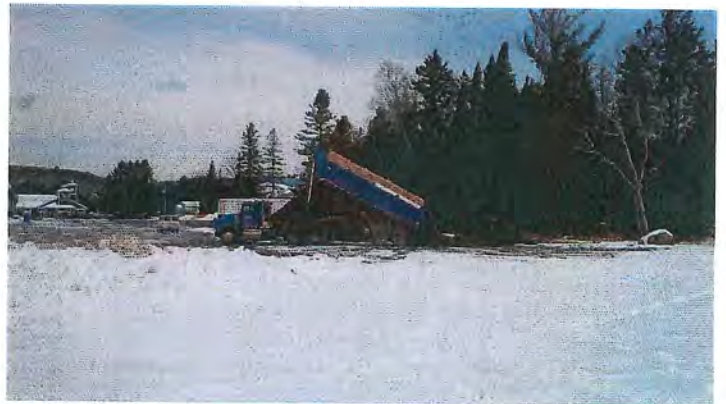
Un camion remorque identifié au nom de Daniel Fillion Excavation Inc. arrive sur place et dépose un chargement d'asphalte sur le petit tas (photo 6). Je me présente au chauffeur et je lui explique la raison de ma présence. Il se présente comme **art. 53-54**. Il me dit que les tas sont entreposés sur ce lieu temporairement et que le remblai formant le stationnement est ainsi depuis fort longtemps.

6. Un camion remorque identifié au nom de Daniel Filion Excavation Inc. arrive sur place et dépose un chargement d'asphalte.
