Objet : Demande d'accès aux documents pour les adresses 1155 à 1175, rue
Everett, Montréal

1. Identification

Adresse du lieu inspecté : 1175, rue Everett Montréal	Adresse postale (si différente) : Groupe Mach inc. 8550, Boul. Pie IX bureau 250 Montréal (Québec) H1Z- 4G2
No du lieu (SAGO): X2101867	Type de lieu : Résidentiel
Responsable du lieu : Mme art 53-54	No intervenant (SAGO) : Y2049496

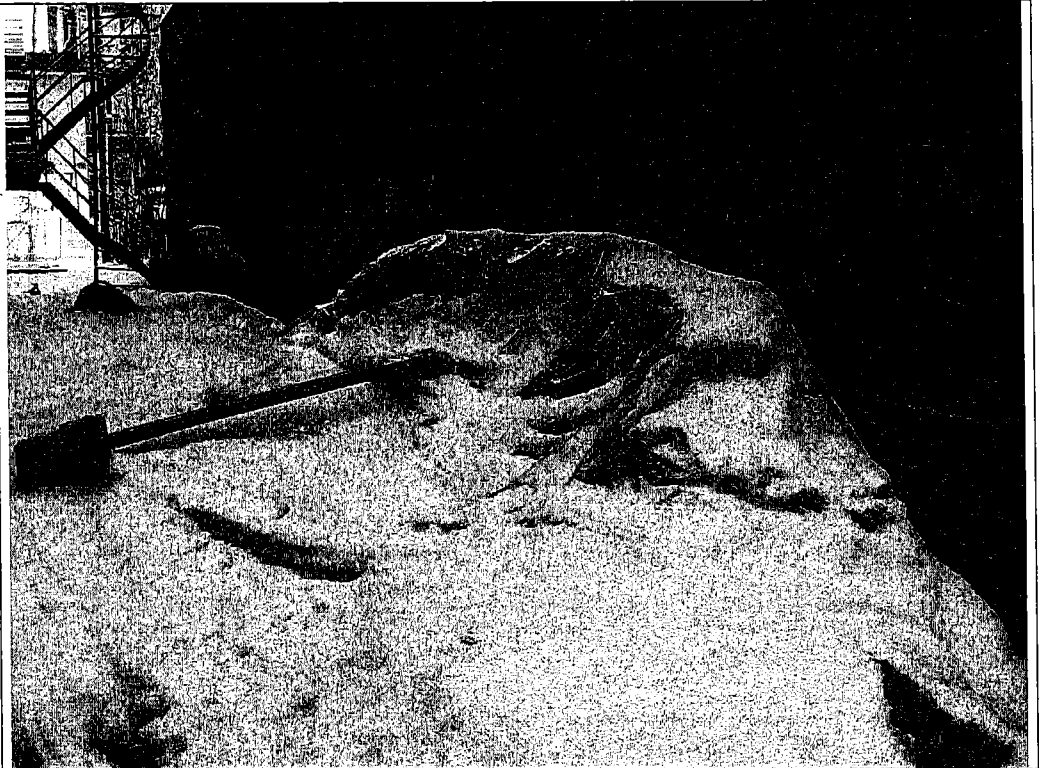
No photo : #1

Sur les lieux, il y a des amas de sols entreposés à l'arrière du bâtiment (photo#1). Ces sols sont recouverts. À l'intérieur du bâtiment, le concierge m'explique que les travaux d'excavation sont présentement suspendus puisque les drains de l'immeuble ont été endommagés et que l'eau usée générée par les occupants se retrouve dorénavant dans le fond de l'excavation (photo#2).

Sols entreposés à l'arrière du bâtiment.

- Exiger le rapport final de décontamination lorsque les travaux seront achevés
