LE PARC PÈRE MARQUETTE  
(ANCIEN DÉPOTOIR MARTINEAU)

G.E.R.L.E.D.

MINISTÈRE DE L'ENVIRONNEMENT

QUÉBEC, LE 26 NOVEMBRE 1984

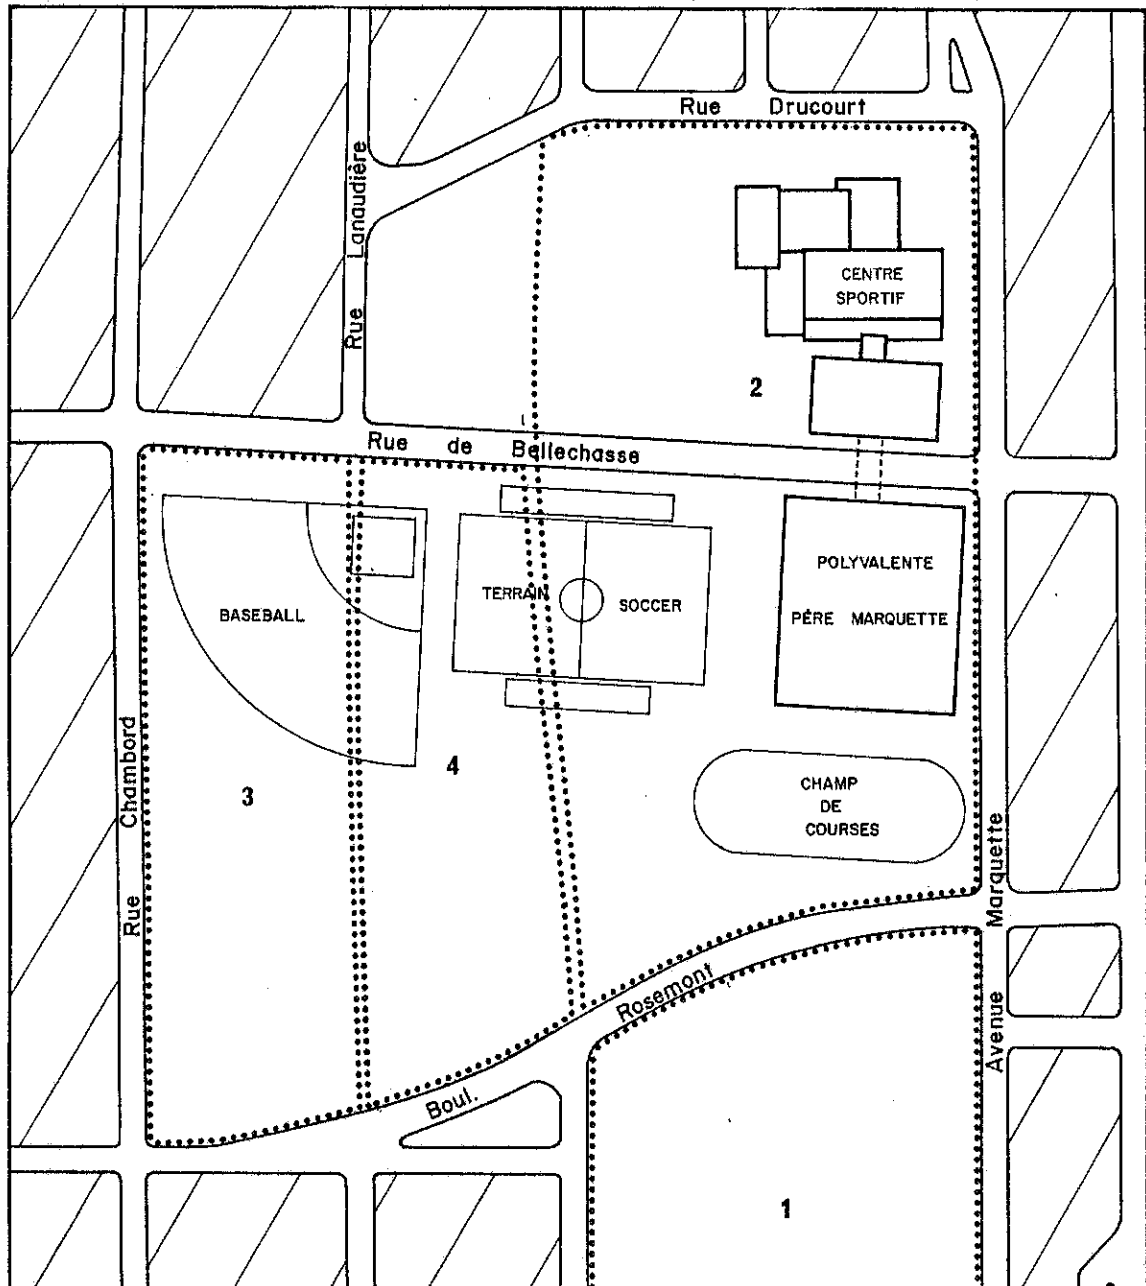
**PARC PÈRE MARQUETTE  
(ANCIEN DÉPOTOIR MARTINEAU)**

Le parc Père Marquette est situé entre les rues Rosemont et Drucourt et les rues Marquette et Chambord. Le dépotoir Martineau situé sous cet espace aurait été exploité par la municipalité de Montréal de 1936 à 1951. On visait alors à remplir quatre carrières (voir carte).

L'interprétation des photographies aériennes nous indique qu'en 1948, seule l'excavation de la carrière Martineau (partie nord) était encore existante en grande partie. Le reste de la superficie occupé par les trois autres carrières était déjà remblayé. Dix ans plus tard, aucune trace de la carrière ou des déchets n'est reconnaissable sur les photographies aériennes.
