Objet : Demande d'accès à l'information concernant la propriété située au 701, rue
Dubois à Saint-Eustache (lots 2 522 265 et 2 524 621)
V/Réf. : E-16-144

RAPPORT D'INSPECTION

Les Palettes B.B. inc.

1. Identification Les Palettes B.B inc.

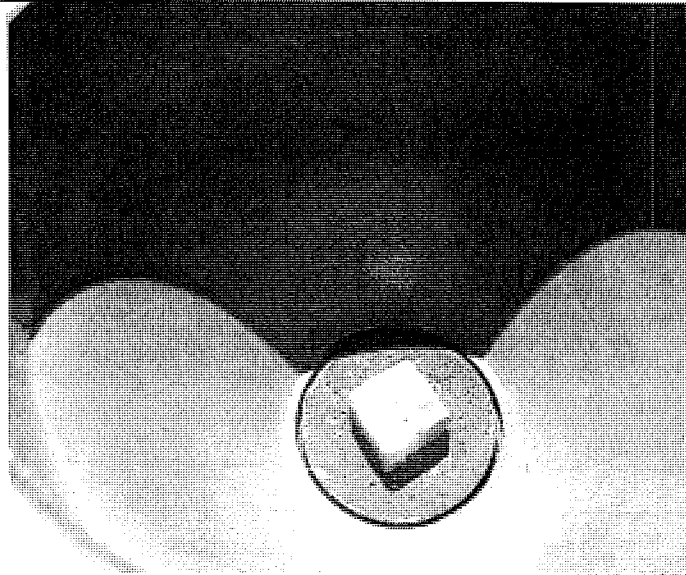
J'ai vérifié le gros réservoir d'huile usée qui est à l'extérieur, l'entonnoir est toujours en place et un bouchon visé a été ajouté dans le fond de l'entonnoir.

Le réservoir est étanche avec la fermeture de l'ouverture de remplissage.

Vu du bouchon dans le fond de l'entonnoir

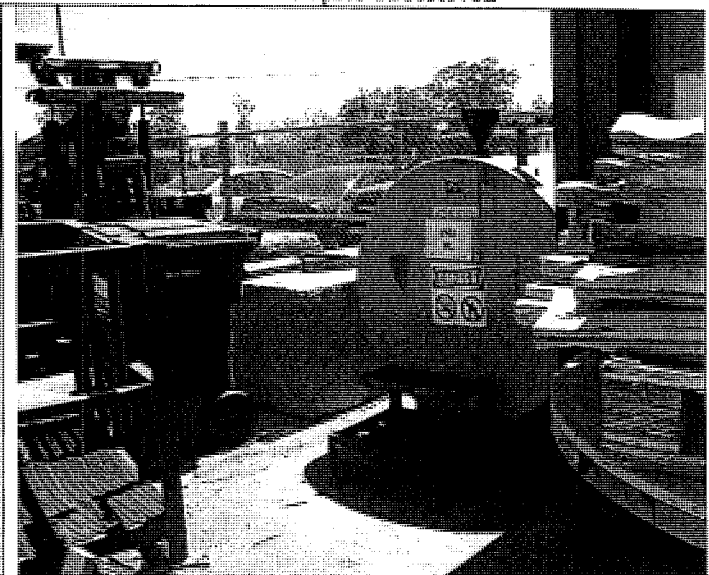
Il y a deux gros blocs de béton qui protège le réservoir, j'ai demandé qu'un des blocs soit déplacé un plus en avant du réservoir. Madame Presseau va faire avancer le bloc de façon à protéger le devant du réservoir.

Le réservoir est protégé par des blocs de béton.

vu des blocs de béton près du réservoir
