RAPPORT D'INSPECTION

N/RÉFÉRENCE : 7610-15-01-00278-03

DATE D'INSPECTION : 23 janvier 2003

P.E. Maurice (1995) inc.

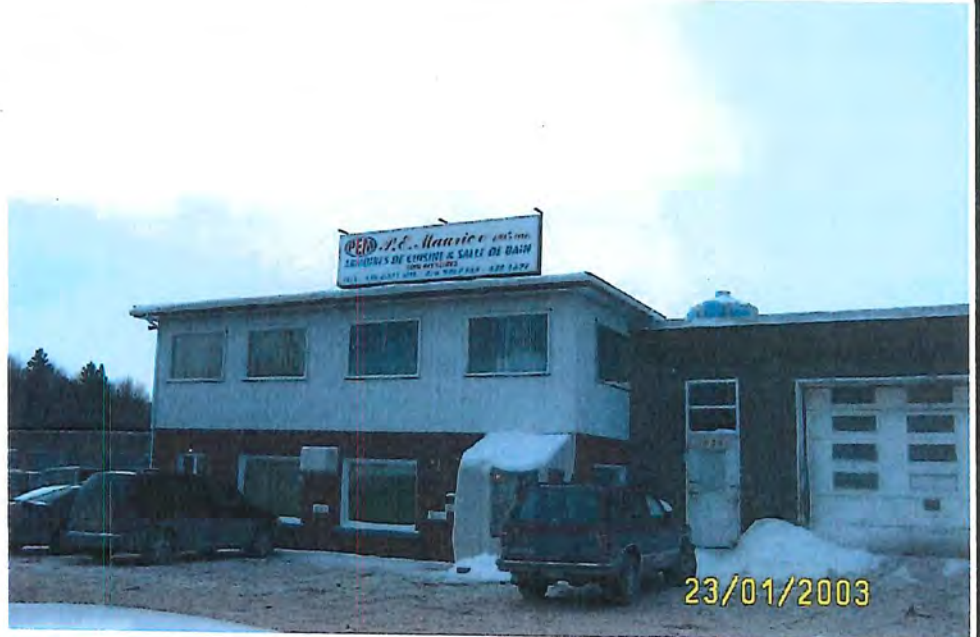
Photo # : 1

Note : Identification de l'entreprise située au 930, boul. Des Laurentides à St-Jérôme.

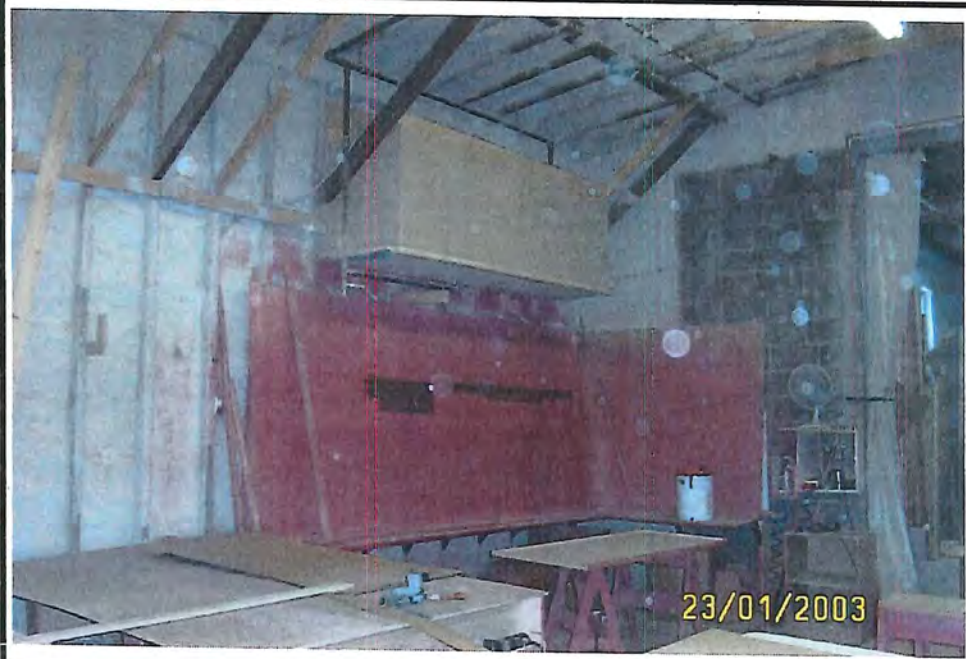
Photo # : 2

Note : Aire d'application de colle par pulvérisation du département des comptoirs. Le caisson beige permet d'aspirer les émissions des vapeurs et de les rejeter à l'extérieur.

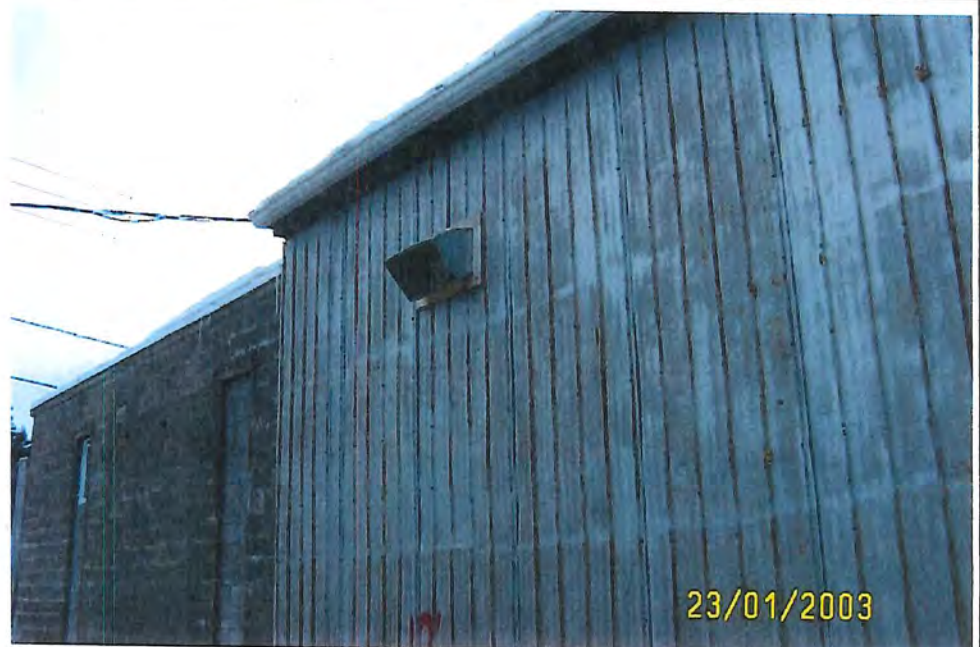
Photo # : 3

Note : Évacuation de gaz généré lors de l'application de la colle au département de comptoirs, voir photo précédente. La sortie est située dans le mur qui donne sur le boulevard Des Laurentides.

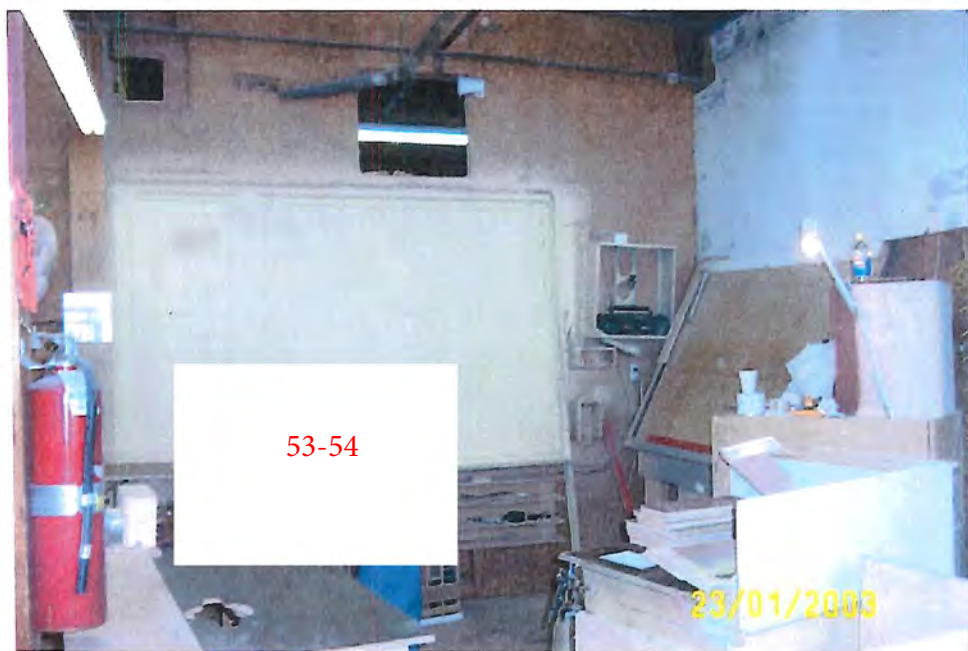
Photo # : 4

Note : Dans le département « Spécial » (fabrication de module et meuble non standard) section d'application de colle par pulvérisation pour de petite pièce. Aucun équipement de ventilation n'est en place pour évacuer les émissions gazeuses.

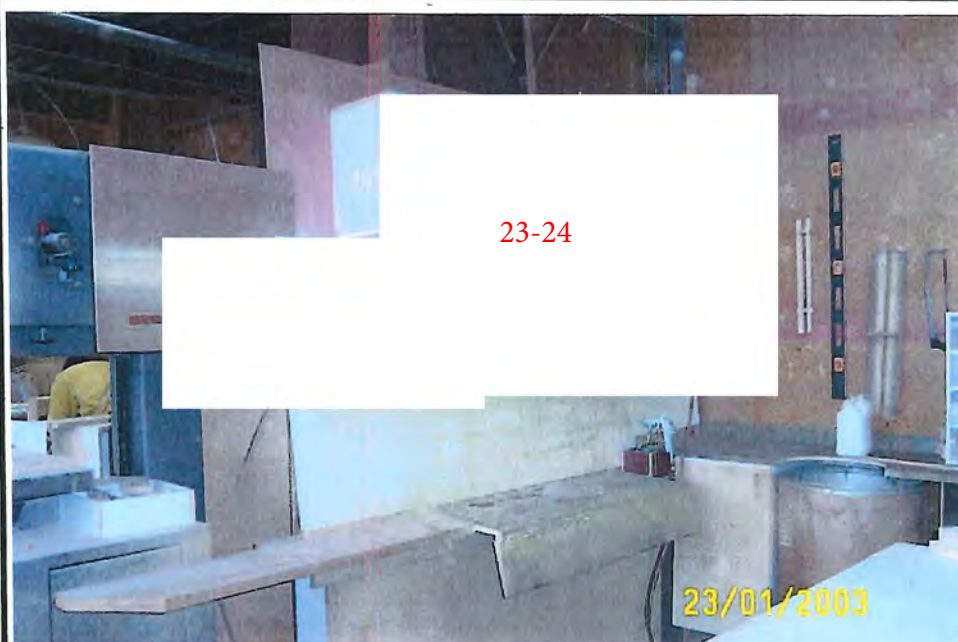
Photo # : 5

Note : Autre aire d'application de colle dans le département « Spéciale », situé à côté de celui identifié à la photo précédente. Aucun système de ventilation n'est en place pour évacuer les émissions gazeuses.

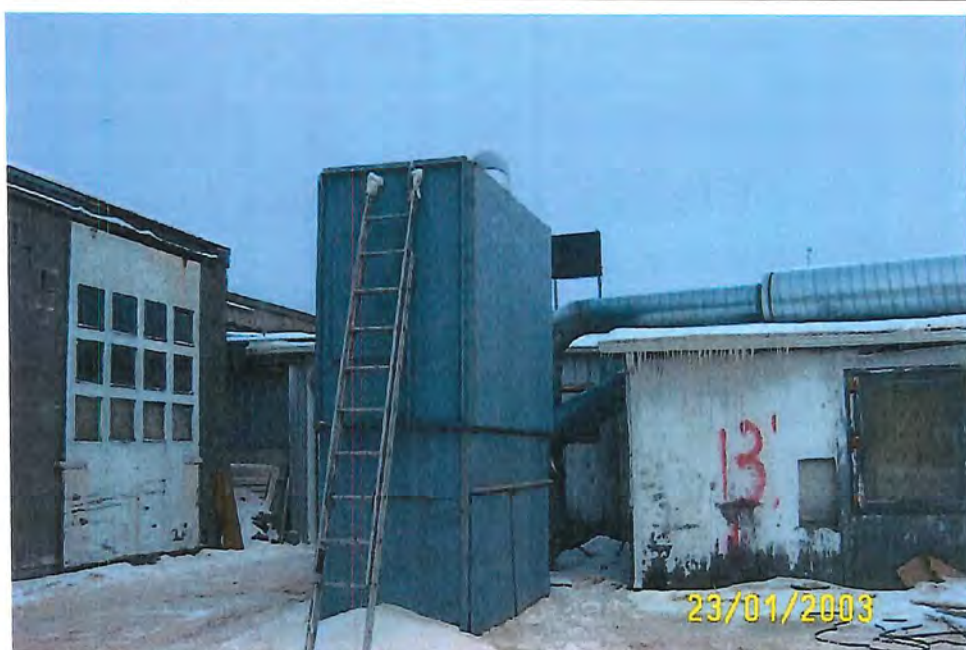
Photo # : 6

La présence de résidus de bois (poussières) a été notée à la base des deux dépoussiéreurs extérieurs, selon M 53-54 c'est lorsqu'ils les ont vidés ce matin, que des résidus sont tombés sur le sol, le tout sera ramassé. Aucune émission de poussière n'était visible au moment de cette inspection.

Note : Dépoussiéreur à poches (3) qui se trouve à l'extérieur du bâtiment, il était en fonction et aucune émission de poussière n'était visible. C'est lors du nettoyage du dépoussiéreur, ce matin, que des résidus de bois se sont retrouvés le sol.

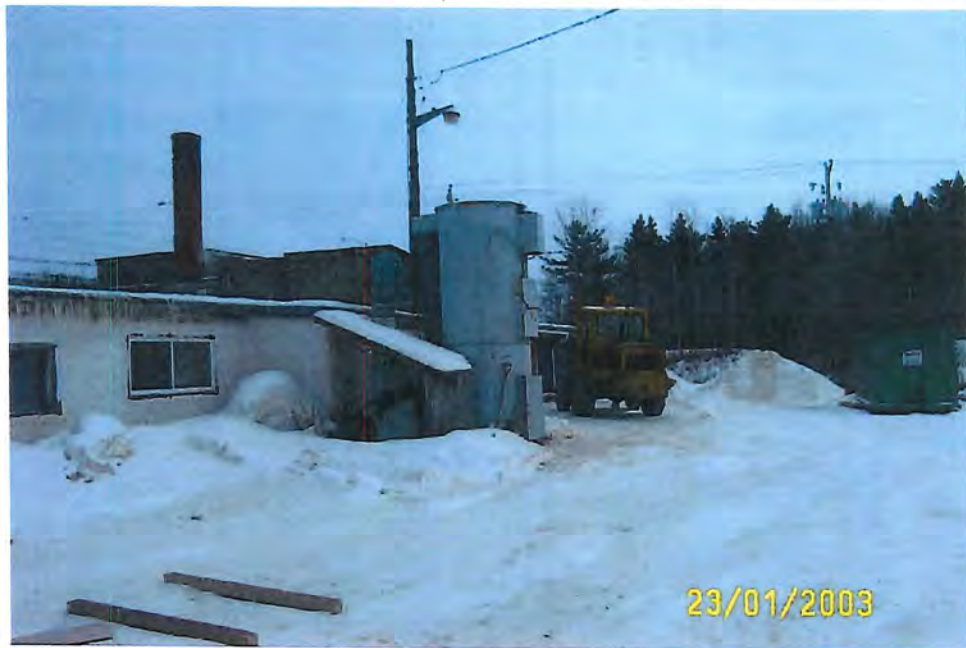
Photo # : 7

Note : Second dépoussiéreur à poches (plusieurs petites poches) qui se trouve à l'extérieur du bâtiment, il était en fonction et aucune émission de poussière n'était visible. C'est lors du nettoyage du dépoussiéreur, ce matin, que des résidus de bois se sont retrouvés le sol.
