Objet : Traitement temporaire d'eau souterraine et rejet des eaux traitées dans un fossé

RAPPORT D'INSPECTION

N° intervention : 300643915	Type d'intervention : Inspection de conformité
N° gestion documentaire : 7610-15-01-03389-03	N° du rapport d'inspection : 400817070
N° demande : 200280996	Type de demande : Document officiel
But de l'inspection : Dépanneur 343 inc., faire le suivi du certificat d'autorisation délivré le 4 février 2011, pour le traitement temporaire d'eau souterraine et rejet des eaux traitées dans un fossé. Voir le programme de suivi prévu au rapport d'analyse.

Lieu inspecté	
Nom du lieu : Dépanneur 343 inc.	
Nom usuel du lieu : Dépanneur 343 inc.	
N° du lieu : X2108853	Type de lieu : commerce
Localisation du lieu inspecté : Adresse du lieu : 343, côte Saint-Nicolas Saint-Colomban (Québec) J5K 1M5	
Coordonnées géographiques du lieu : 45,756507802000;-74,088929877100

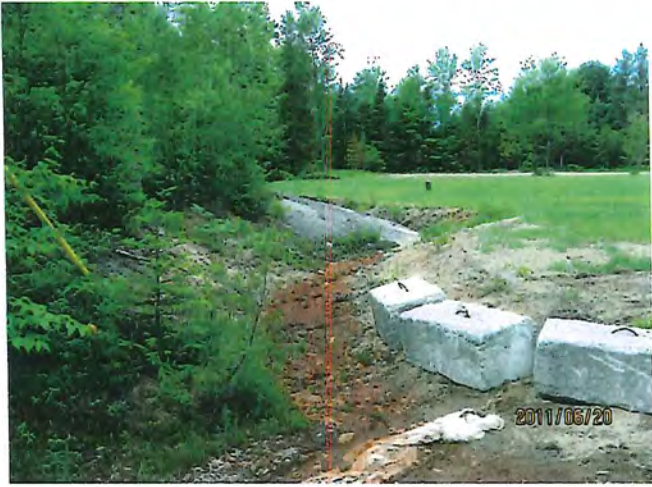
J'ai fait le tour des fossés là où l'eau filtrée par le charbon activé a été rejetée. Il n'y a aucune odeur d'hydrocarbure dans le sol au fond des fossés.

fossé à l'arrière du dépanneur

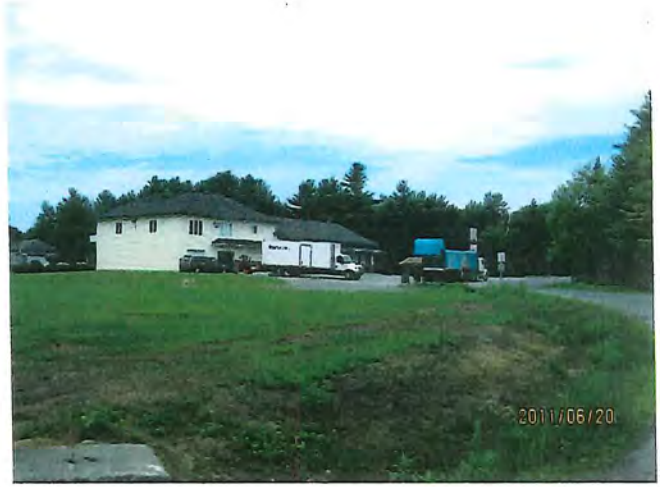
fossé coté de la route

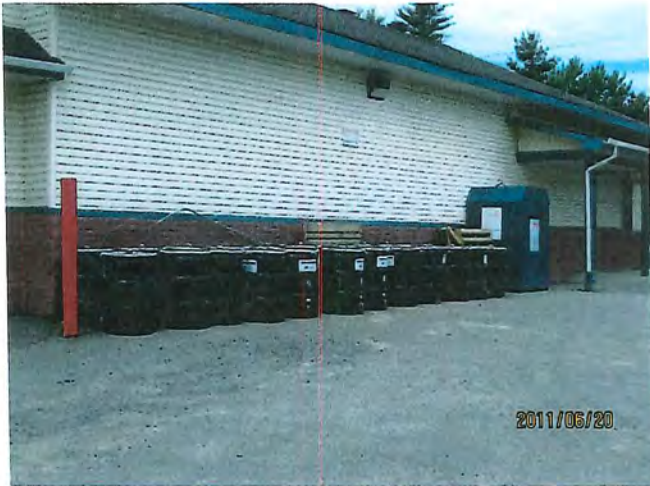
Il y a sur le côté du bâtiment 24 barils de 900 litres de charbon activé qui ont servis à filtrer l'eau de la nappe pendant l'excavation pour enlever les anciens réservoirs d'essence.

barils de charbon activé

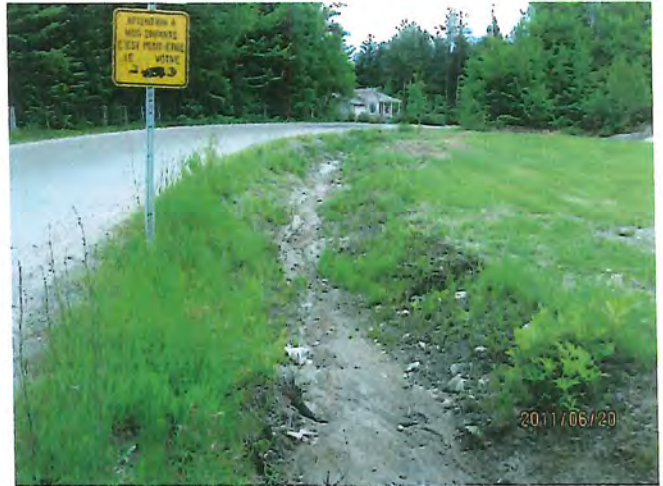
fossé où se faisait le rejet des eaux traitées

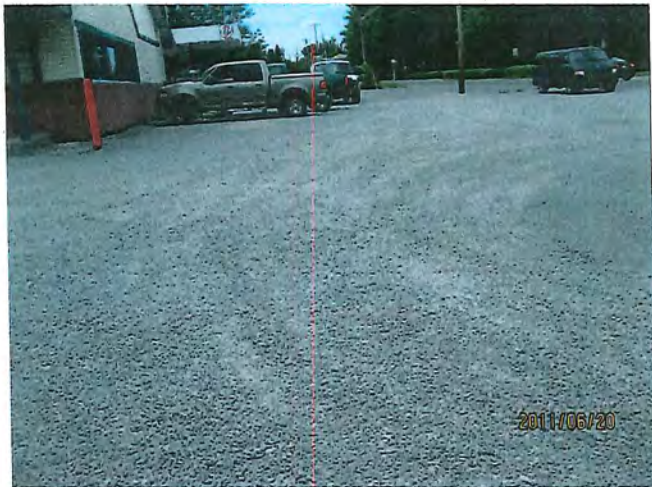
L'excavation a été remblayée avec du gravier.

endroit où se trouvait l'ancien poste d'essence
