Objet : Demande d'accès n° 200459307 – Lettre réponse

APPORT D'INSPECTION
Centre de contrôle environnemental du Québec

N° intervention : 301032146 Type d'intervention : Inspection
N° gestion documentaire : 7610-02-01-0530000 N° du rapport d'inspection : 401352457
N° demande : 200455366 Type de demande : Plainte à caractère environnemental
But de l'inspection : Vérifier le bien-fondé de la plainte de dépôt et enfouissement de matières dangereuses résiduelles

Lieu inspecté
Nom du lieu : Jules Savard inc.
Nom usuel du lieu :
N° du lieu : 53892543 Type de lieu : commerce
Localisation du lieu inspecté :
Adresse du lieu : 2401, rue Bauman
Jonquière (Québec) G7S 5A9
Coordonnées géographiques du lieu (GÉO NAD 83 degrés décimaux) : 48,405590000000;-71,161940000000

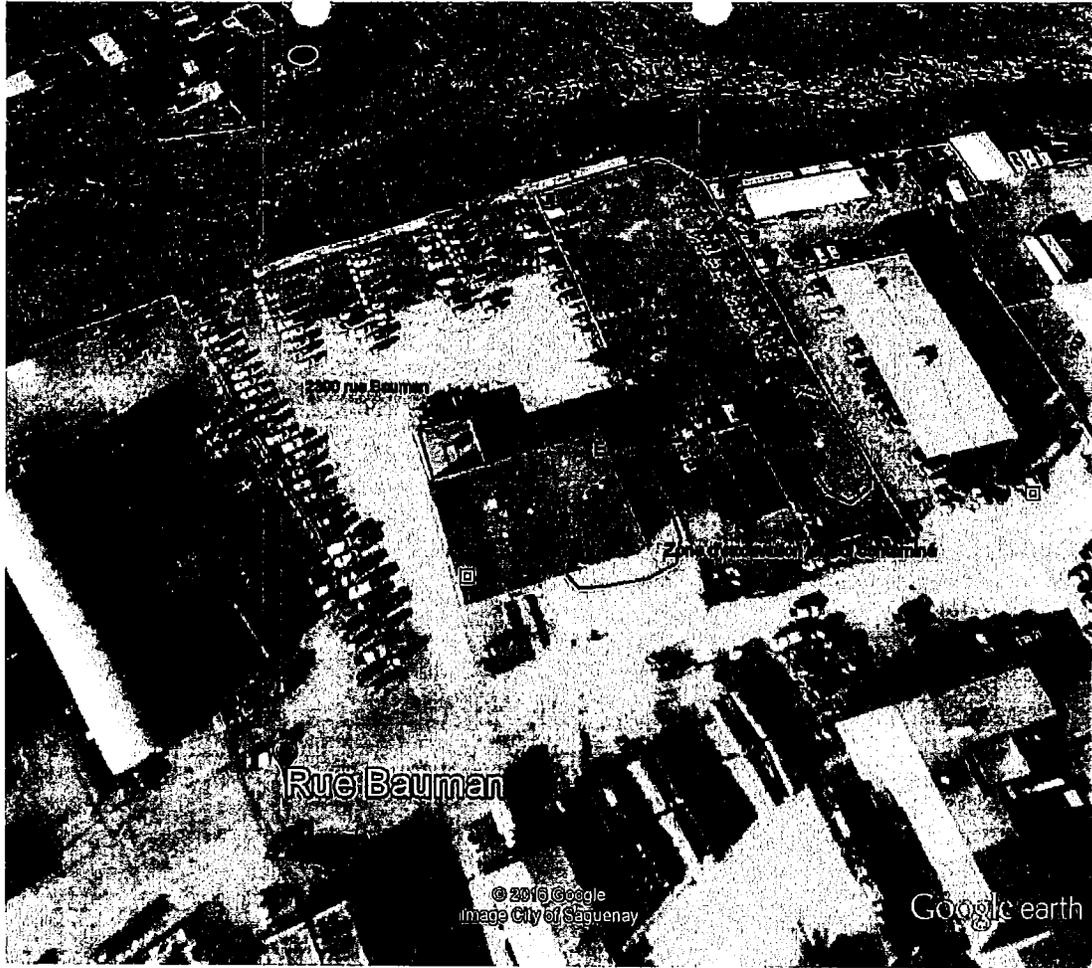
Numéro	Titre
<input type="checkbox"/> Croquis		
<input type="checkbox"/> Plan		
<input checked="" type="checkbox"/> Carte	I	Localisation des travaux d'excavation de sol contaminé
<input checked="" type="checkbox"/> Autre	II	Preuves de disposition des sols contaminés

Je me rends ensuite sur le lieu des travaux où je constate qu'il y a eu enlèvement de sol à l'intérieur et à l'extérieur d'un bâtiment, (sur la paroi Est du bâtiment) (voir photos et carte en annexe de ce rapport) et je ne constate pas d'odeur d'hydrocarbures ni autre signes visuels de contamination des sols.
