Objet : Demande d'accès à l'information concernant la propriété située au 16 441,
Rang Ste-Marguerite à Mirabel

RAPPORT D'INSPECTION

Centre de contrôle environnemental du Québec

N° intervention : 300855580 Type d'intervention : Inspection pour suivi de manquement
N° gestion documentaire : 7710-15-01-02151-03 N° du rapport d'inspection : 401103776
N° demande : 200112976 Type de demande : Plainte à car. environnemental
But de l'inspection : A-SANC - Mirabel - René Moore - Effectuer le suivi de l'avis de non-conformité envoyé le 16 mai 2005.

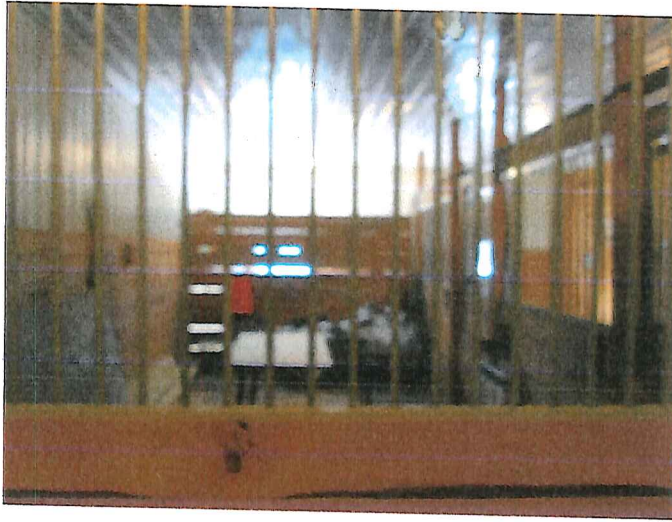
IMG_0017.jpg

Je me dirige, en compagnie du propriétaire, vers l'écurie. À l'intérieur de l'écurie, je ne dénote aucune présence d'animaux ni trace ou signe d'activité d'élevage d'animaux et de même pour l'enclos et l'abri.

photo 1: Aucun animal dans l'écurie

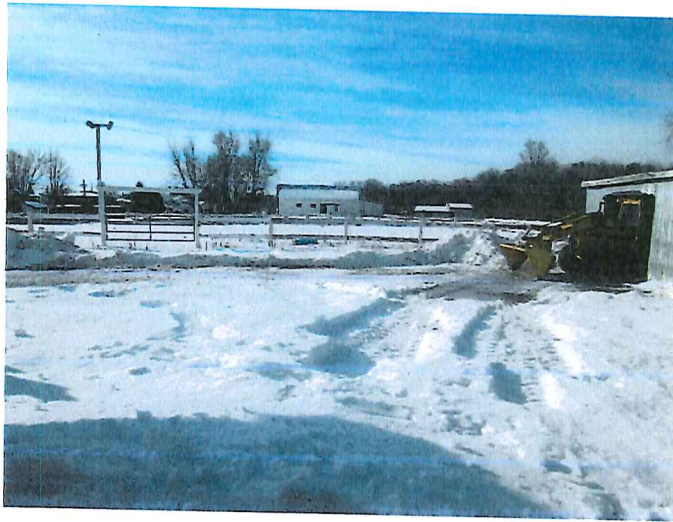
IMG_0021.jpg

photo 2 : aucune trace de présence d'animaux à l'extérieur.

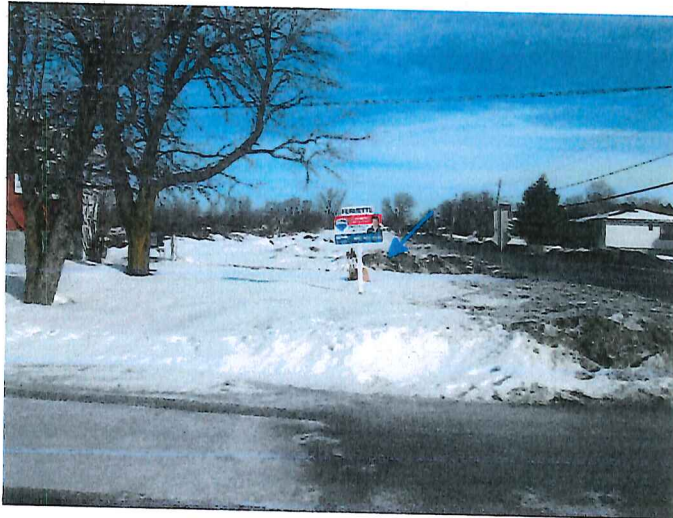
IMG_0022.jpg

Photo 3: localisation du puits municipale (flèche bleue)
