RAPPORT D'INSPECTION ABRÉGÉ

N/RÉFÉRENCE : 7610-15-01-00856-03

LIEU INSPECTÉ

Nancy Francis
F.A.S.R.S. Auto Sport 68
984C, boul. Arthur Sauvé
Saint-Eustache (Québec)
J7R 4K3

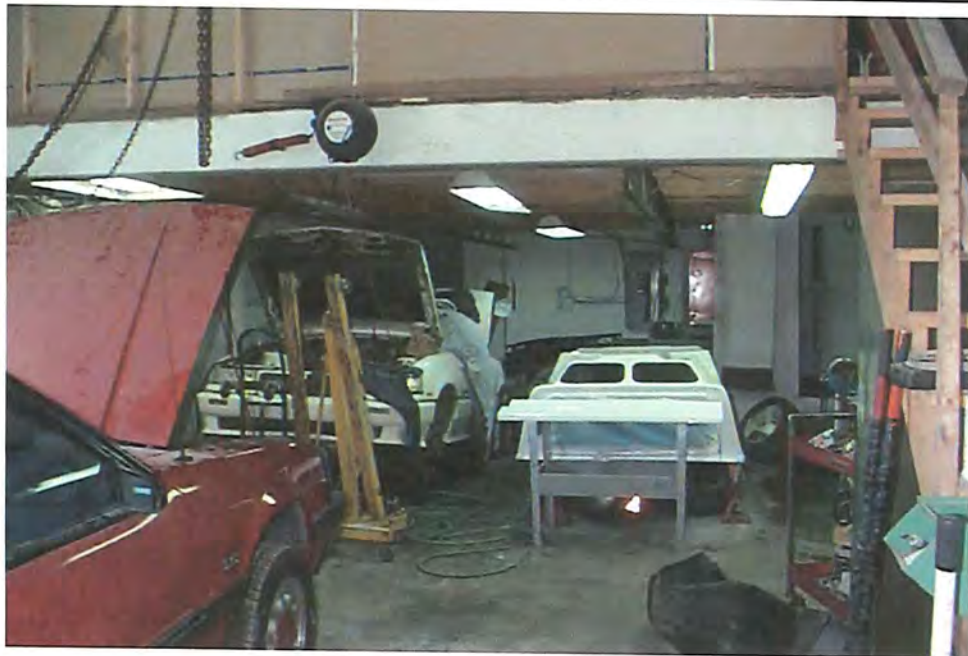
Photo # : 1

Note : Vu intérieur du garage, qui est aménagé pour faire de la mécanique.
Aucune aire n'a été aménagée pour faire des activités de réparation de carrosserie.

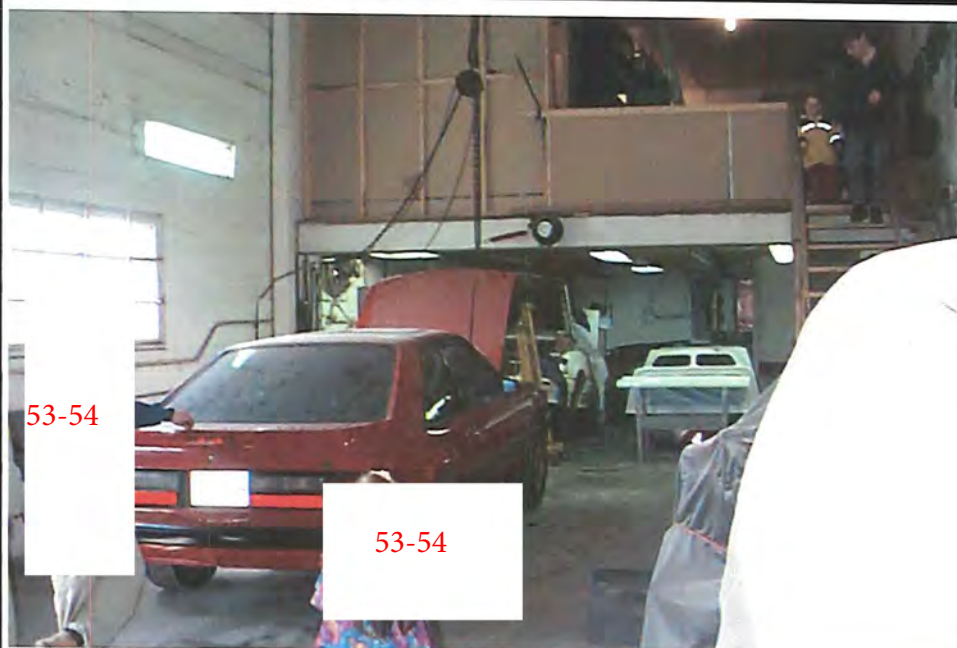
Photo # : 2

Note : Autre vu de l'intérieur du garage.

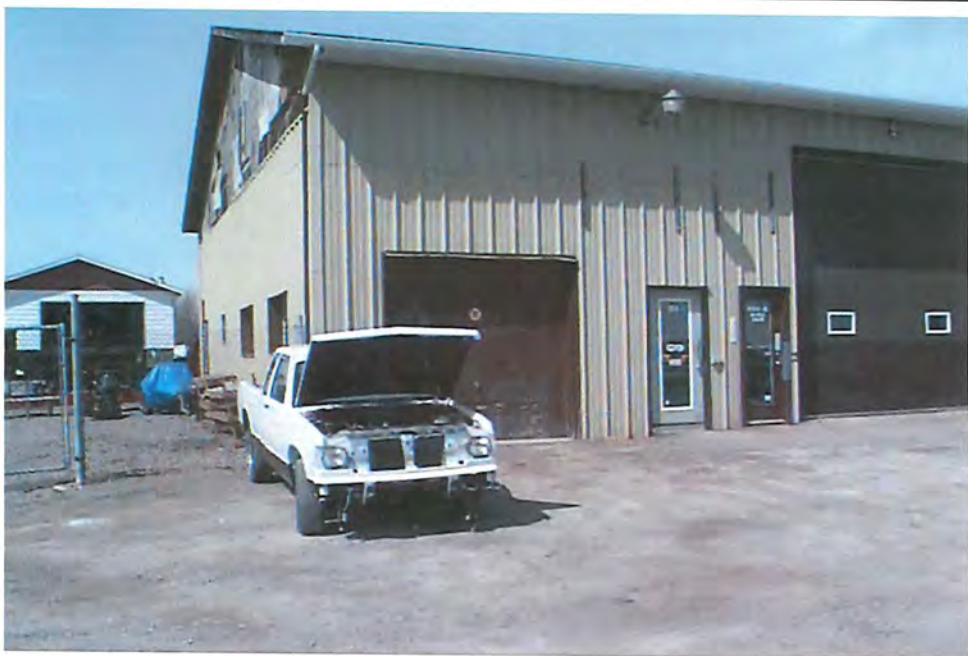
Photo # : 3

Note : À l'extérieur du bâtiment ou se trouve le garage, on peut voir un des camions qui a été peint.
