RAPPORT D'INSPECTION

Centre de contrôle environnemental du Québec

But de l'inspection : Vérifier le bien-fondé de la plainte du 6 mai 2014 concernant le déversement de produits de traitement de bois dans les sols.

Nom du lieu : Quais aluminium hautes Laurentides inc.

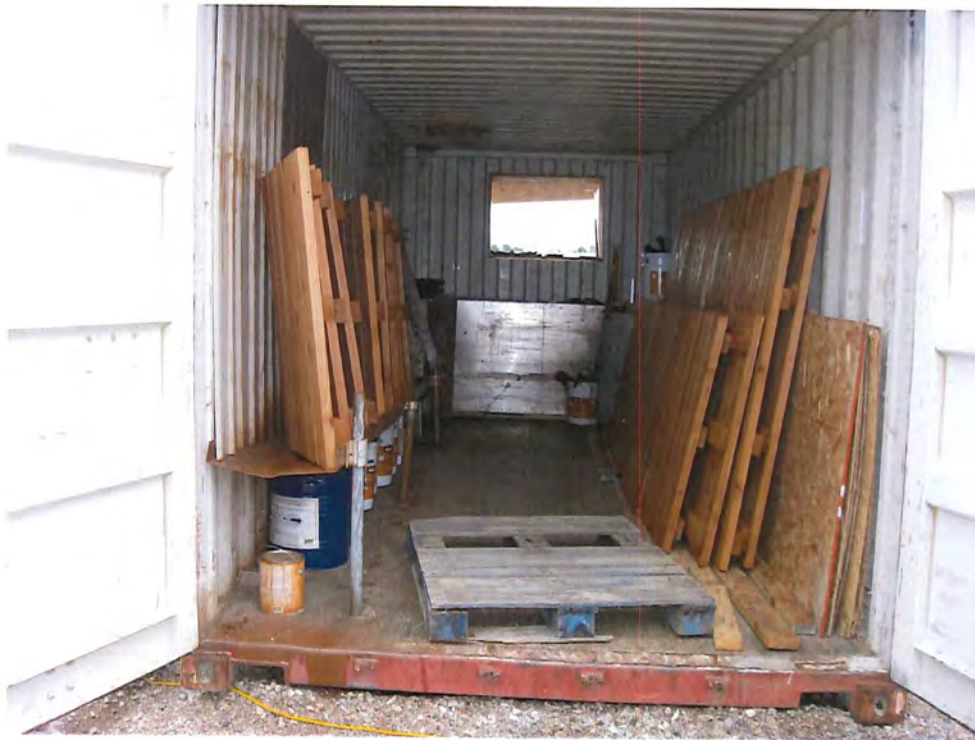
IMG_4437.jpg
Conteneur utilisé pour l'application de teinture sur les morceaux de bois des quais.

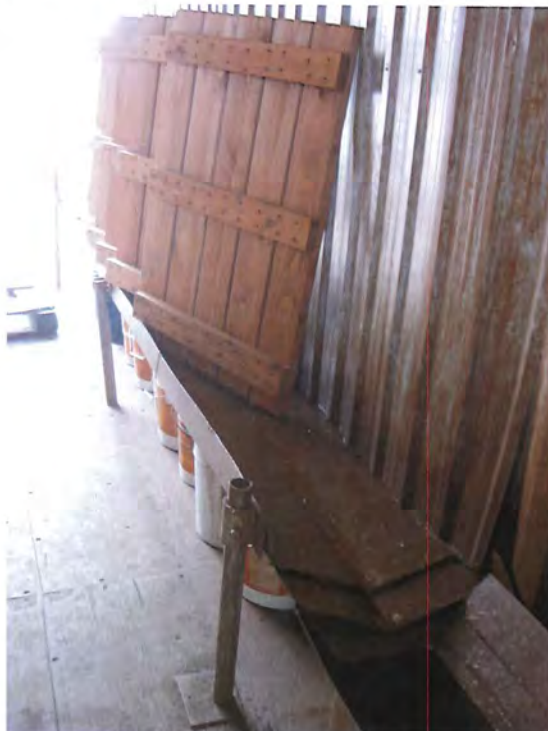
- À l'intérieur du conteneur, il y a un support métallique en forme d'auge sur lequel les morceaux de bois des quais sont teints (voir photographie 4442).

IMG_4442.jpg
À l'intérieur du conteneur, il y a un support métallique en forme d'auge sur lequel les morceaux de bois des quais sont teints

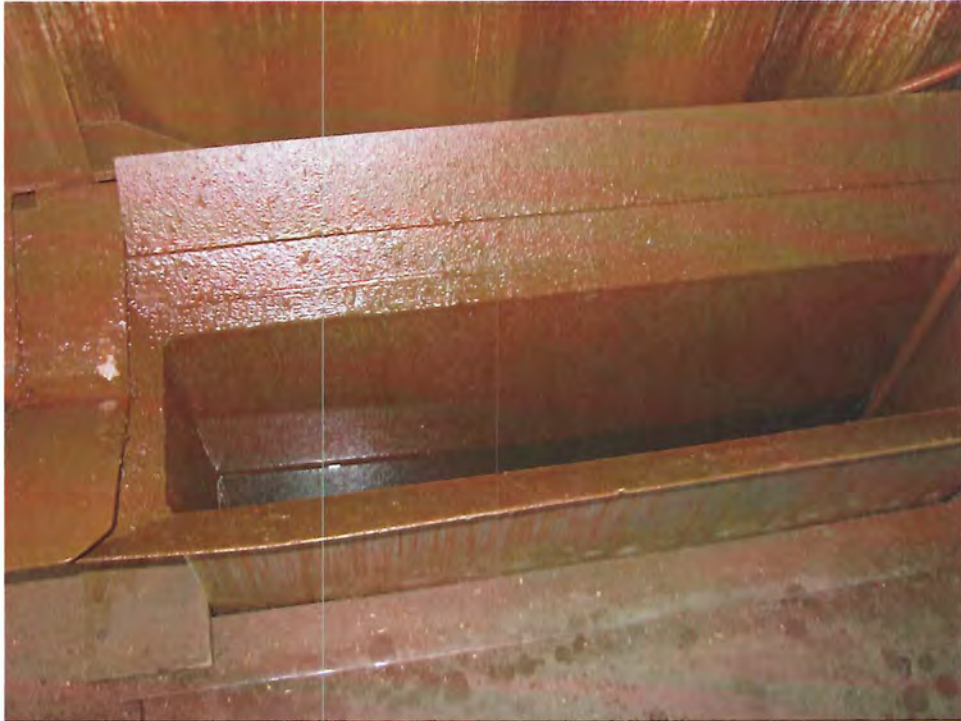
IMG_4438.jpg

- Cette auge est inclinée vers un bassin de teinture. Ce bassin métallique est de dimension 97.5cm / 21.25 cm et une hauteur de 180 cm (39" / 8"1/2 / 6'). (voir photographie 4438). Ce bassin a été installé dans une ouverture effectuée dans le plancher du conteneur afin que l'application de teinture s'effectue de façon ergonomique en raison de la hauteur. Ainsi, une partie du bassin se localise à l'extérieur du conteneur.

Bassin de teinture installé dans une ouverture effectuée dans le plancher du conteneur . Ainsi, une partie du bassin se localise à l'extérieur du conteneur.

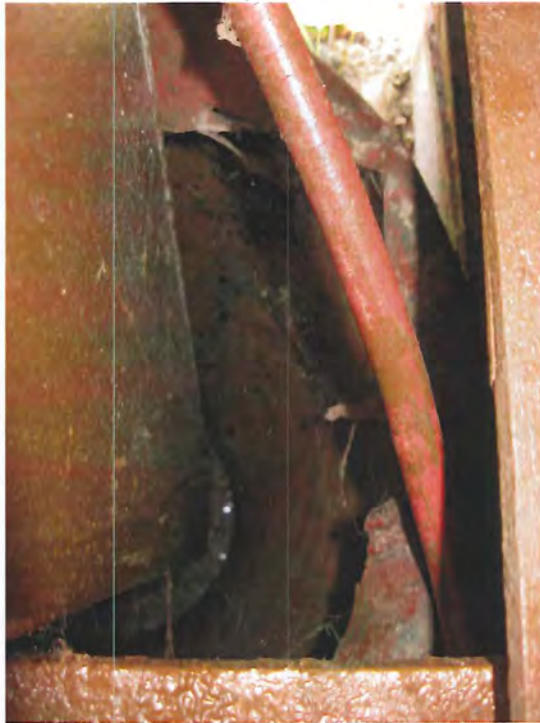
IMG_4441.jpg

Le bassin de teinture repose dans un second bassin métallique (bassin de rétention)

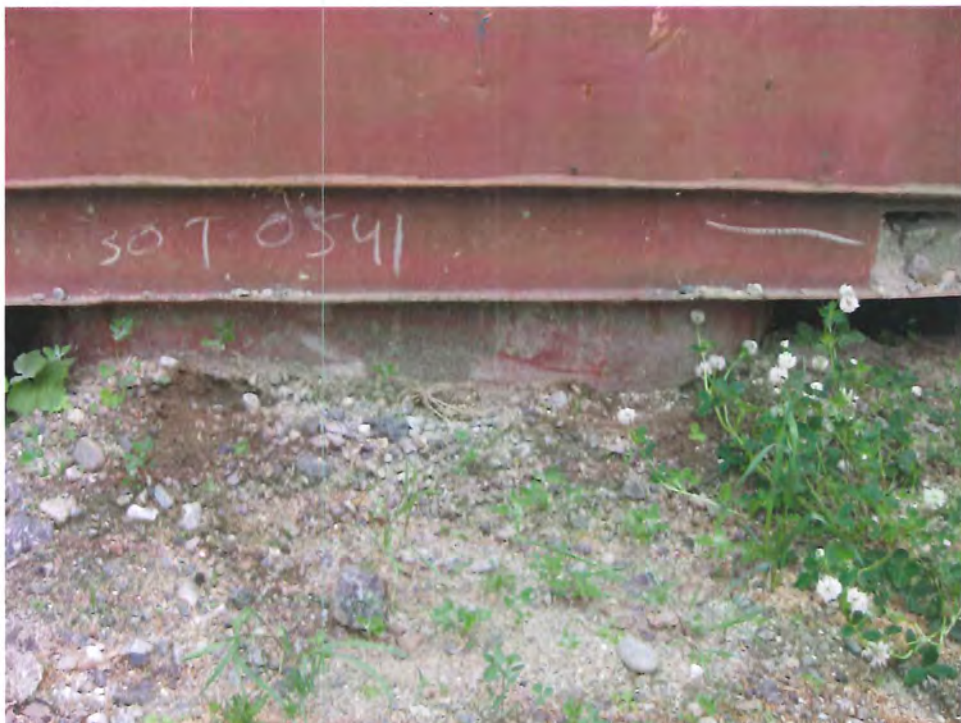
IMG_4440.jpg

- Le bassin de teinture repose dans un second bassin métallique étanche (bassin de rétention). Selon l'exploitant, ce bassin de rétention possède une hauteur totale de 150cm (5') dont 120 cm est enterré sous le conteneur et 30 cm de hauteur visible dans le conteneur. Ainsi, il ne m'est pas possible de vérifier l'étanchéité du bassin de rétention. Monsieur Bourke m'indique qu'à la fin de la saison, soit à l'automne, la teinture restante est transvidée dans une chaudière pour la disposition, et les deux (2) bassins retirés et entreposés pour l'hiver. À ma demande, Monsieur Bourke confirme qu'il me transmettra des photographies de l'installation lors du démantèlement de l'automne. Selon ce dernier, le bassin de rétention est en très bonne condition et ne permet aucun écoulement dans l'environnement.

Ce bassin de rétention possède une hauteur totale de 150cm (5') dont 120 cm est enterré sous le conteneur et 30 cm de hauteur visible dans le conteneur.
