Objet : Demande d'accès à l'information concernant la propriété située au 1965,
boulevard Dagenais Ouest à Laval

RAPPORT D'INSPECTION

Centre de contrôle environnemental du Québec
Direction de Montréal, de Laval, de Lanaudière
et des Laurentides (région Laval)

LIEU INSPECTÉ **ADRESSE POSTALE (si différente)**
Hydrolico Inc.
Hydrolico International
1965, Boul. Dagenais Ouest
Laval, H7L 5V1

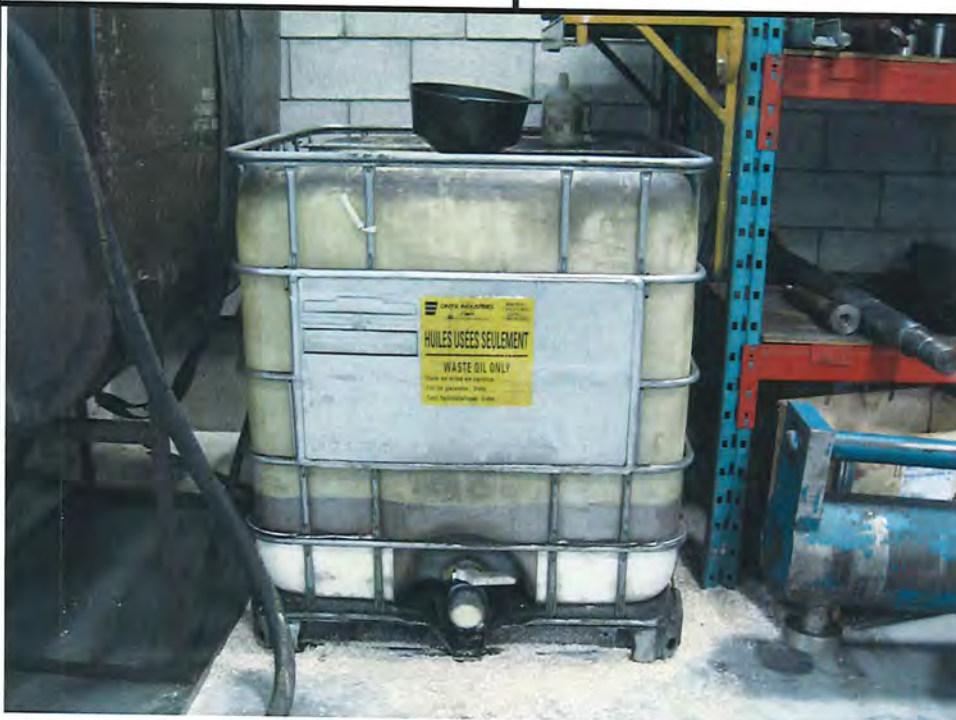
Photo # 2:

De l'huile de coupe usée est générée par les machines d'usinage lorsque celle-ci est changée. Elle est entreposée dans un réservoir tote identifié, placé à l'intérieur de l'usine (photo2). Le réservoir tote était environ au 1/8 plein lors de l'inspection et il est pompé par une entreprise autorisée lorsque celui-ci est plein, il n'y a pas d'entreposage. Une copie de facture d'élimination m'a été remise. J'ai remarqué la présence d'absorbant autour du réservoir tote. Le président m'a dit que l'absorbant a été mis autour du réservoir avant que le destinataire autorisé vienne le pompé en décembre 2009, en prévention d'un déversement potentiel lors du pompage.

Note : Réservoir tote identifié pour l'entreposage de l'huile de coupe usée.

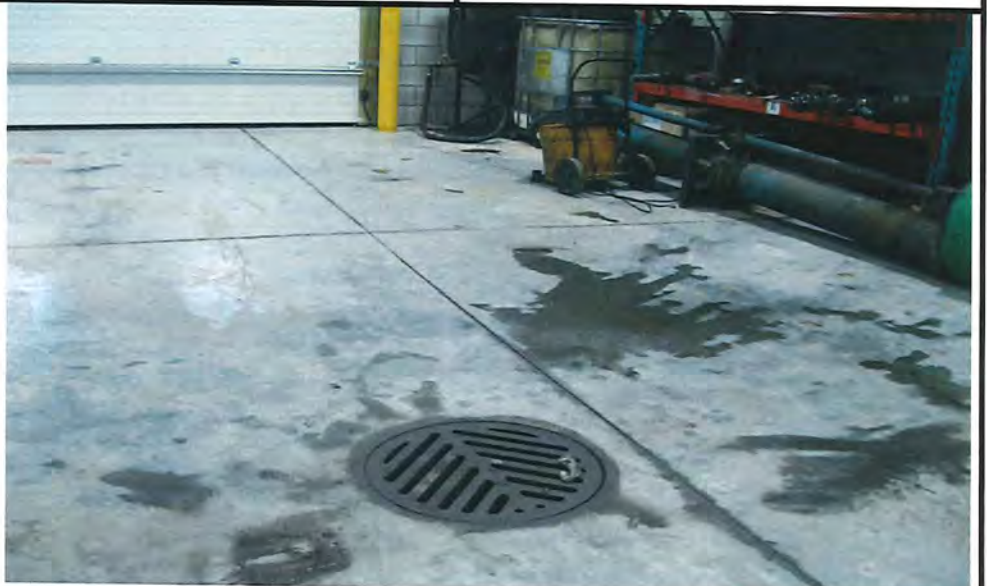
Photo # 3 :

Il y avait un drain relié à un séparateur d'huile de 400 litres situé à environ 3 mètres du réservoir tote et près de la table d'assemblage de la photo 1. Selon le président, le séparateur d'huile a été vérifié à l'été 2009 lors de travaux d'agrandissement et il était totalement vide, car il n'y a jamais eu de déversement quelconque à l'intérieur de l'usine. Celui-ci n'a jamais été vidé pour les mêmes raisons.

Note : Drain relié à un séparateur d'huile d'une centaine de gallons, situé à environ 3 mètres du réservoir tote d'huile usée. À gauche du drain est situé la table d'assemblage de la photo 1.
