Objet : Demande d'accès à l'information concernant les lots 3 742 883 et 3 232 795 du cadastre du Québec (situés au 600-692 et 764, boul. Arthur-Sauvé à St-Eustache).

- Rapport d'inspection du 17 mars 2014, 5 pages

N° intervention : 300860078	Type d'intervention : Inspection
N° gestion documentaire : 7316-15-01-	N° du rapport d'inspection : 401125920
N° demande : 200389703	Type de demande : Plainte à car. environnemental
But de l'inspection : M-PL / Saint-Eustache / Les neiges Usées provenant des centres d'achats Beauward situés au 764 Arthur Sauvé; 692 Arthur Sauvé, 572 à 850 Arthur Sauvé disposerait leur neiges usées à l'arrière de la compagnie Schockbéton à St-Eustache, situé au 15 boul. Industriel.

Lieu inspecté	
Nom du lieu : centre d'achats Bauward	
Nom usuel du lieu :	
N° du lieu : X2147695	Type de lieu : commerce
Localisation du lieu inspecté : 620, route Arthur-Sauvé Saint-Eustache (Québec) J7R 6V7	
Coordonnées géographiques du lieu (GÉO NAD 83 degrés décimaux) : 45,575703417400;-73,920188463900

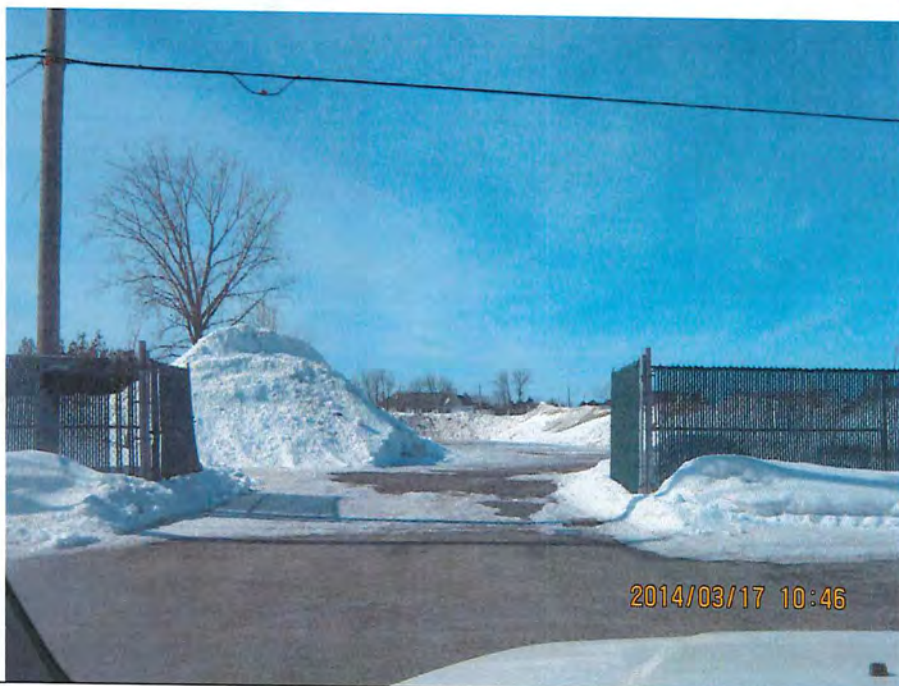
Photo no : 1

Description : Clôture d'accès au lieu d'élimination de neige. Elle est ouverte.

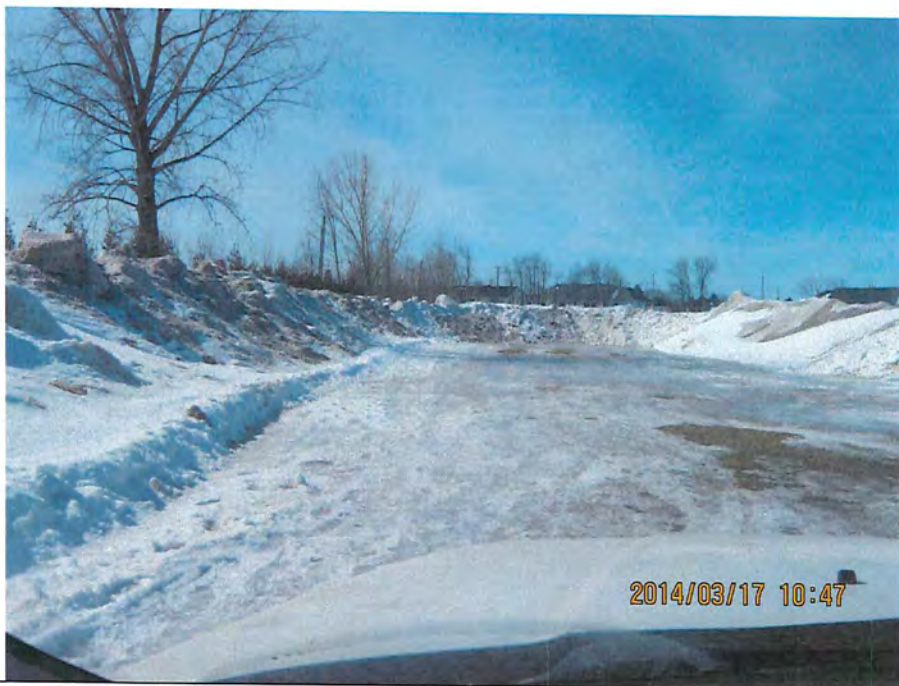
Photo no : 2

Je quitte le site, et je me dirige vers les centres d'achats qui sont à proximité de l'usine. À l'arrière du commerce situé au 620-630, route Arthur-Sauvé et qui correspond au magasin l'Équipeur et Bouclair, il y a un terrain vacant, clôturé, avec les portes ouvertes. Il y a des amas importants qui sont remontés, et au centre, un chemin d'accès. J'évalue environ 500 m³ de neige sur le site. La clôture sud donne sur l'usine de Shokbéton; d'où l'erreur pour la plainte. Mais rien ne me porte à croire que la neige arrive de l'extérieur; l'espace destiné pour le stationnement du centre d'achat est tellement vaste, que la neige à cet endroit est justifiée. Pendant mon inspection, aucun camion n'est venu porter un chargement de neige.

Description : Aire d'élimination de la neige.

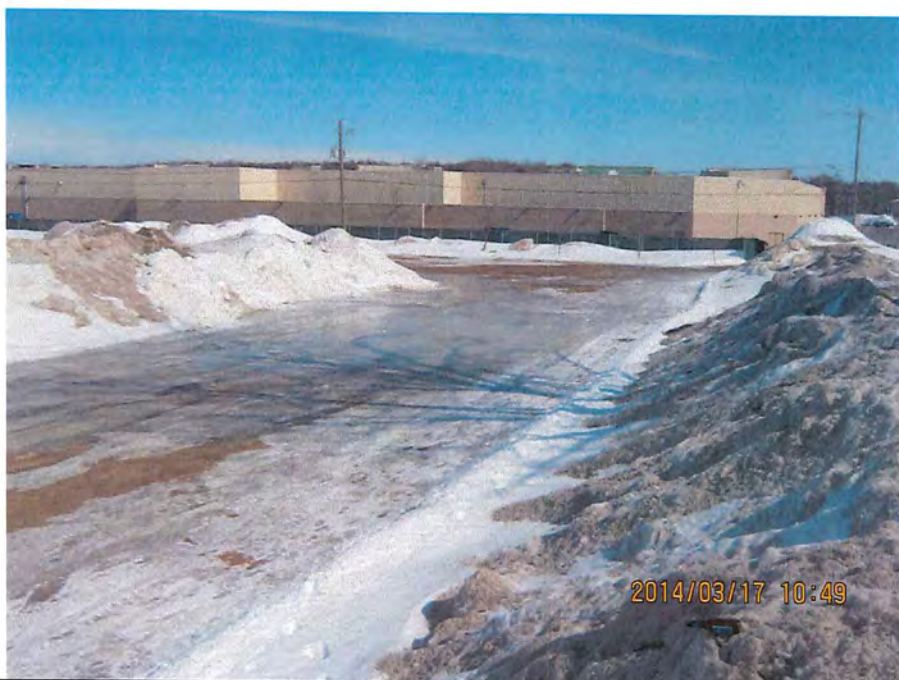
Photo no : 3

Description : Autre vue de l'aire d'élimination de la neige.

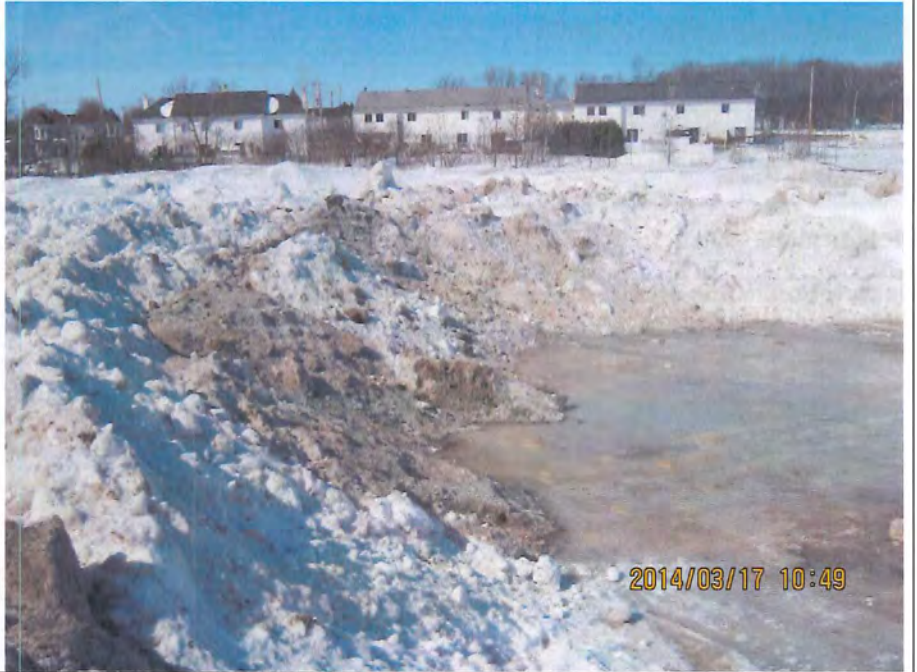
Photo no : 4

Description : Autre vue de l'aire d'élimination de la neige.

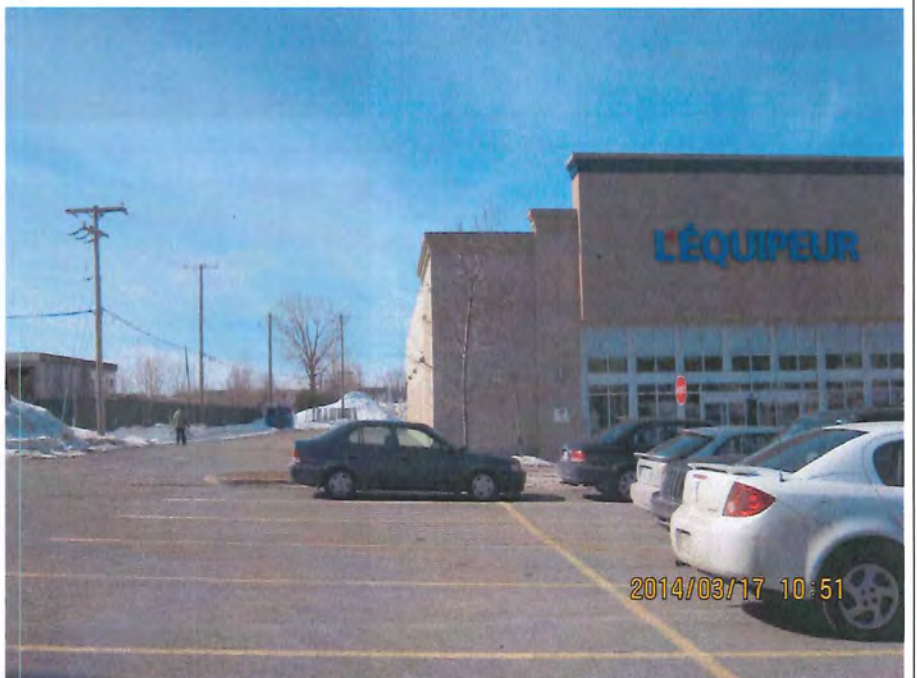
Photo no : 5

Description : Commerce à l'avant du lieu d'élimination de neige.
