RAPPORT D'INSPECTION

N/RÉFÉRENCE : 7610-15-01-00278-03

P.E. Maurice (1995) inc.

930, boulevard Des Laurentides

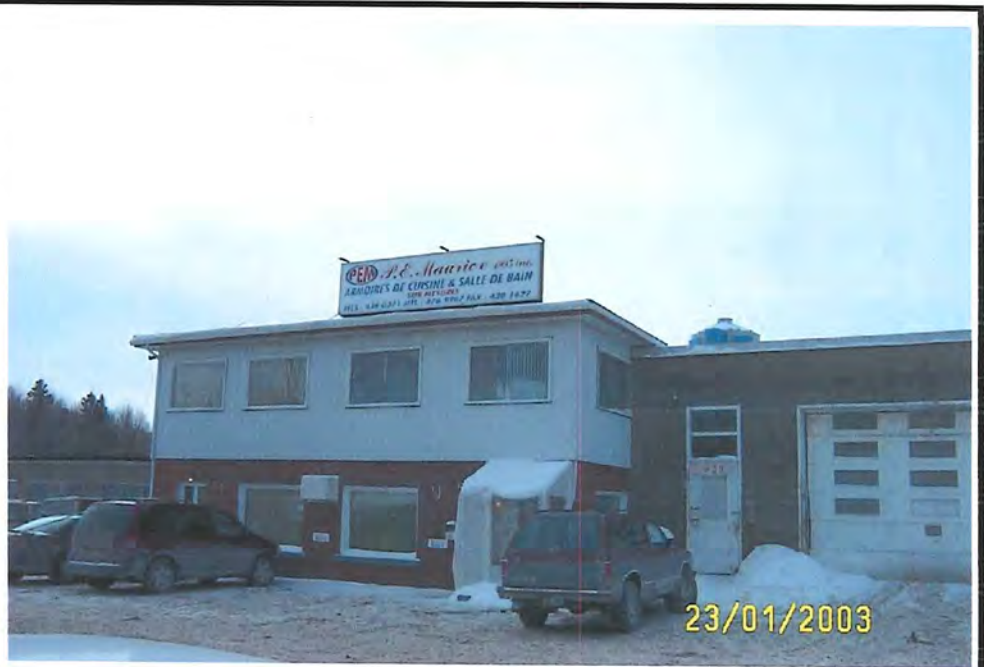
Photo # : 1

Note : Identification de l'entreprise située au 930, boul. Des Laurentides à St-Jérôme.

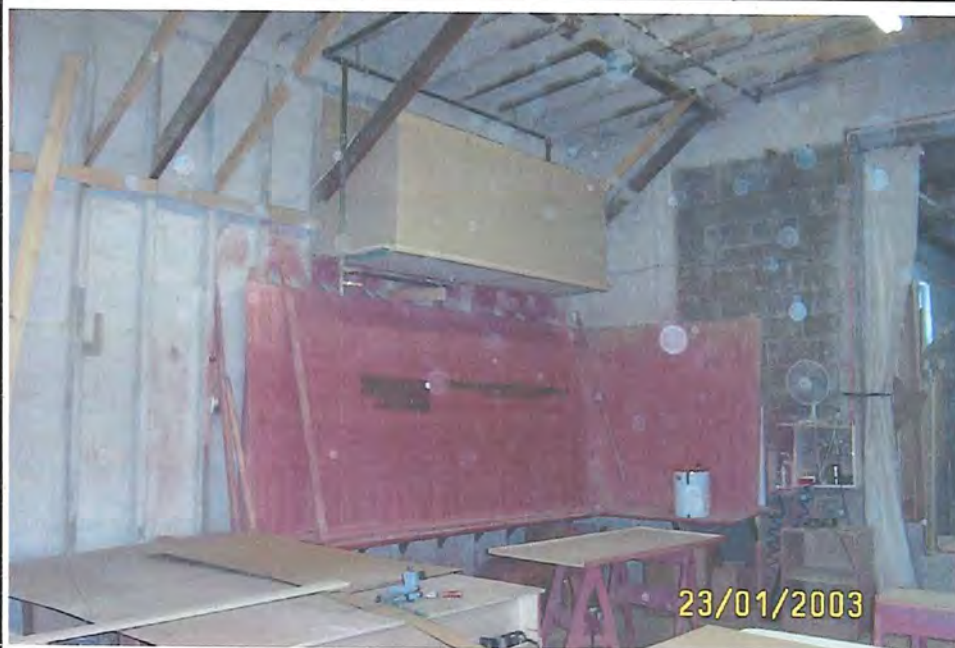
Photo # : 2

Note : Aire d'application de colle par pulvérisation du département des comptoirs. Le caisson beige permet d'aspirer les émissions des vapeurs et de les rejeter à l'extérieur.

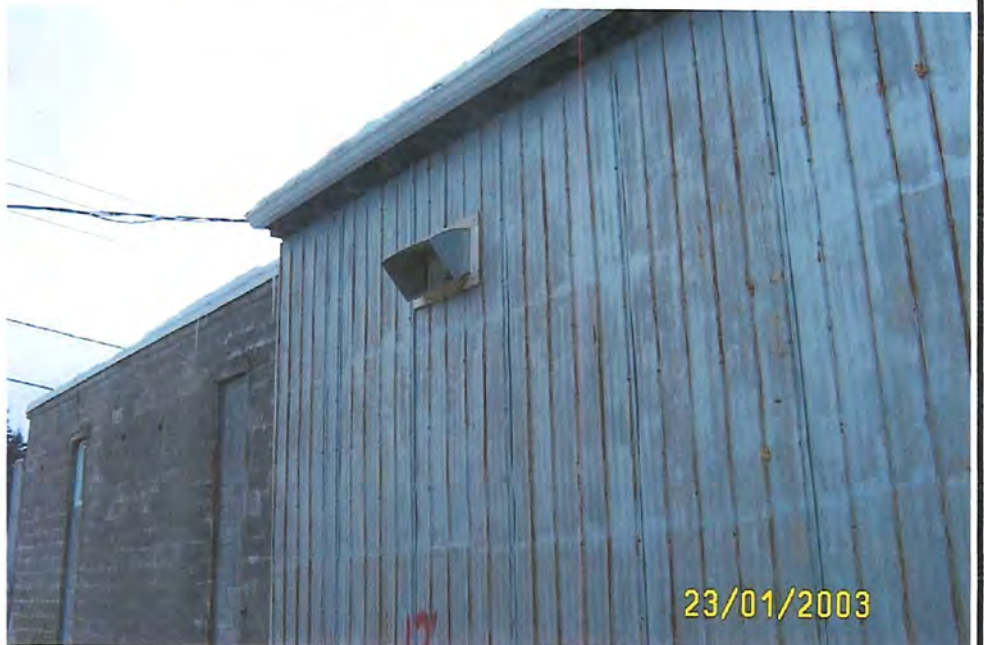
Photo # : 3

Note : Évacuation de gaz généré lors de l'application de la colle au département de comptoirs, voir photo précédente. La sortie est située dans le mur qui donne sur le boulevard Des Laurentides.

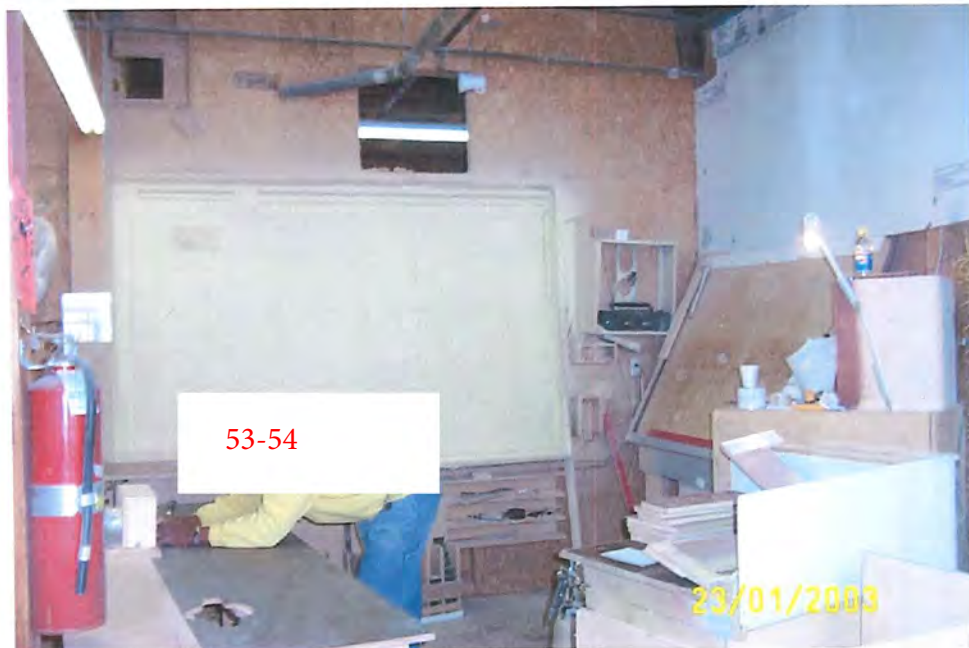
Photo # : 4

. Le taux d'utilisation de cette colle est négligeable, car elle est utilisée pour coller seulement de petites pièces, de plus les deux petites aires d'application ne sont pas munies d'équipement d'aspiration et d'évacuation des gaz. Voir les photographies #4 et #5 en annexe. La seconde aire d'application de colle se trouve au département des « Comptoirs », la colle utilisée est la « 23-24 » du même fournisseur que la précédente. (voir fiche signalétique en annexe) Ce sont de grandes pièces qui sont collées ici, ils utilisent environ 70 litres de colle par mois. L'aire d'application de la colle est équipée d'un équipement d'aspiration des gaz munie de filtre, le rejet se fait directement à l'extérieur. Voir les photographies #2 et #3 en annexe. À noter que la sortie se trouve du côté de la route 117 (boul. Des Laurentides) et qu'il n'y a aucune résidence à proximité.

Note : Dans le département « Spécial » (fabrication de module et meuble non standard) section d'application de colle par pulvérisation pour de petite pièce. Aucun équipement de ventilation n'est en place pour évacuer les émissions gazeuses.

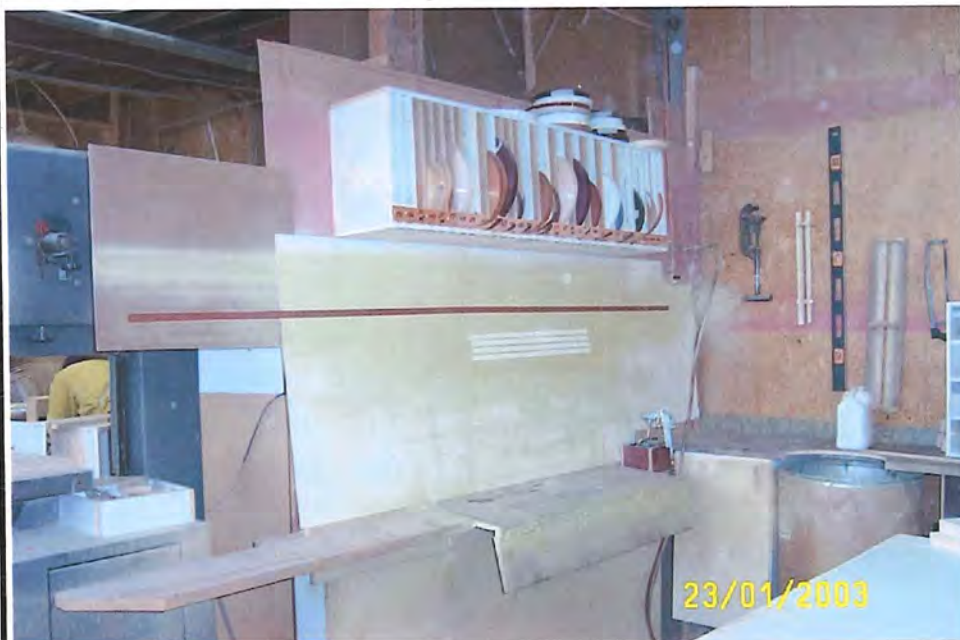
Photo # : 5

Note : Autre aire d'application de colle dans le département « Spéciale », situé à côté de celui identifié à la photo précédente. Aucun système de ventilation n'est en place pour évacuer les émissions gazeuses.

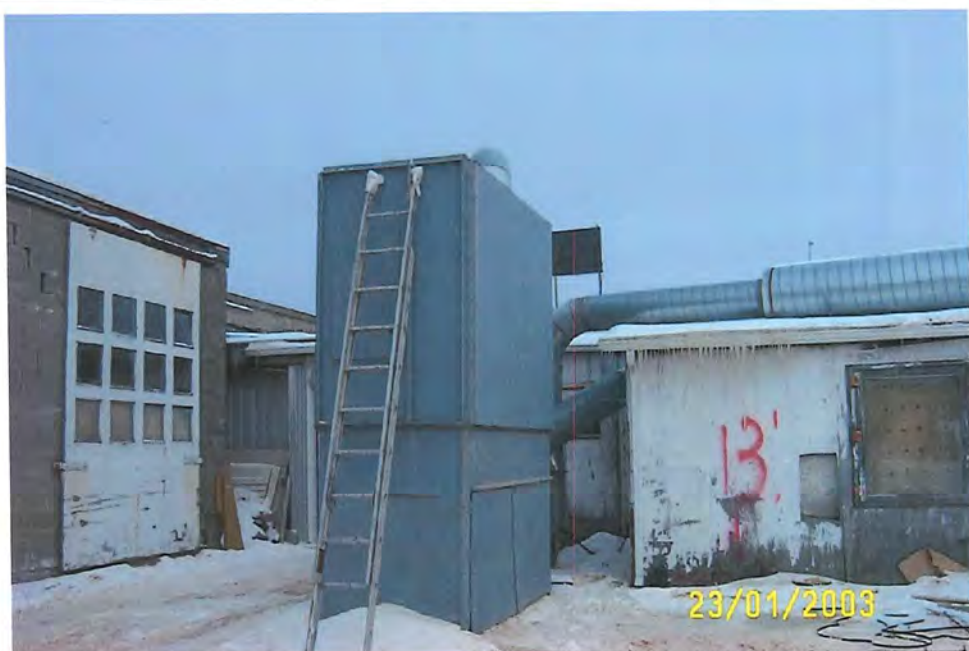
Photo # : 6

- Gros dépoussiéreur à poches (3), situé à l'extérieur. Voir photographie #6. (pas très récent)
- Gros dépoussiéreur à sac multiple avec rejet extérieur. Voir photographie #7. (pas très récent)

La présence de résidus de bois (poussières) a été notée à la base des deux dépoussiéreurs extérieurs, selon M 53-54, c'est lorsqu'ils les ont vidés ce matin, que des résidus sont tombés sur le sol, le tout sera ramassé. Aucune émission de poussière n'était visible au moment de cette inspection.

Note : Dépoussiéreur à poches (3) qui se trouve à l'extérieur du bâtiment, il était en fonction et aucune émission de poussière n'était visible. C'est lors du nettoyage du dépoussiéreur, ce matin, que des résidus de bois se sont retrouvés le sol.

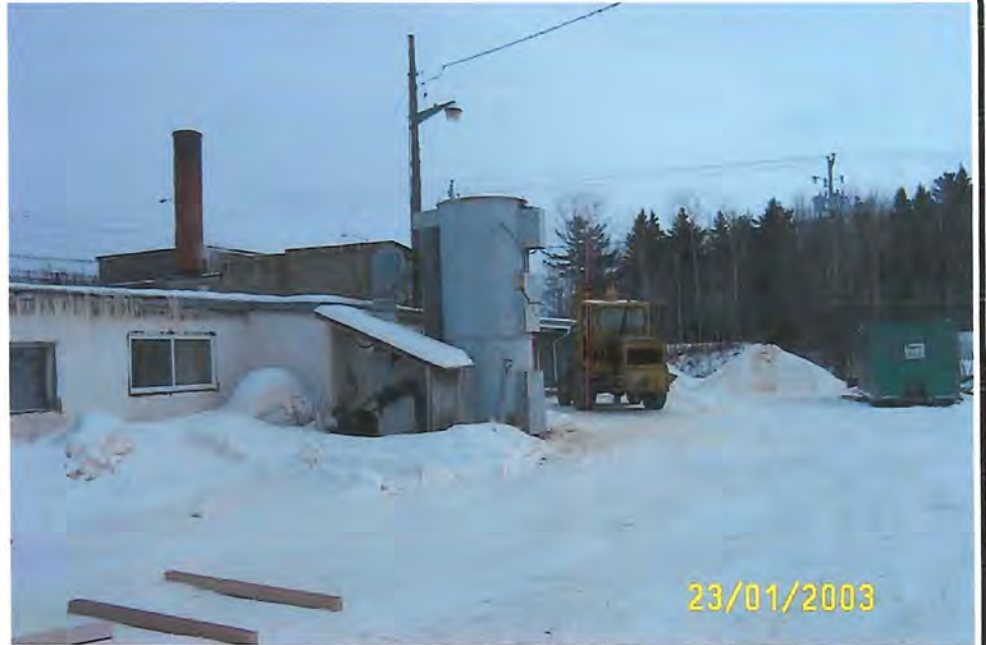
Photo # : 7

Note : Second dépoussiéreur à poches (plusieurs petites poches) qui se trouve à l'extérieur du bâtiment, il était en fonction et aucune émission de poussière n'était visible. C'est lors du nettoyage du dépoussiéreur, ce matin, que des résidus de bois se sont retrouvés le sol.
