**Objet : Demande d'accès concernant l'adresse suivante : 5570, rue d'Iberville, lot :  
1 586 039, Cadastre du Québec, lots : 5-42 à 5-47, cadastre du village de la  
Côte-La-Visitation, Montréal**

## RAPPORT D'INSPECTION

RAPPORT DE VÉRIFICATION

Réservoirs d'huiles usées installés dans des ateliers de mécanique

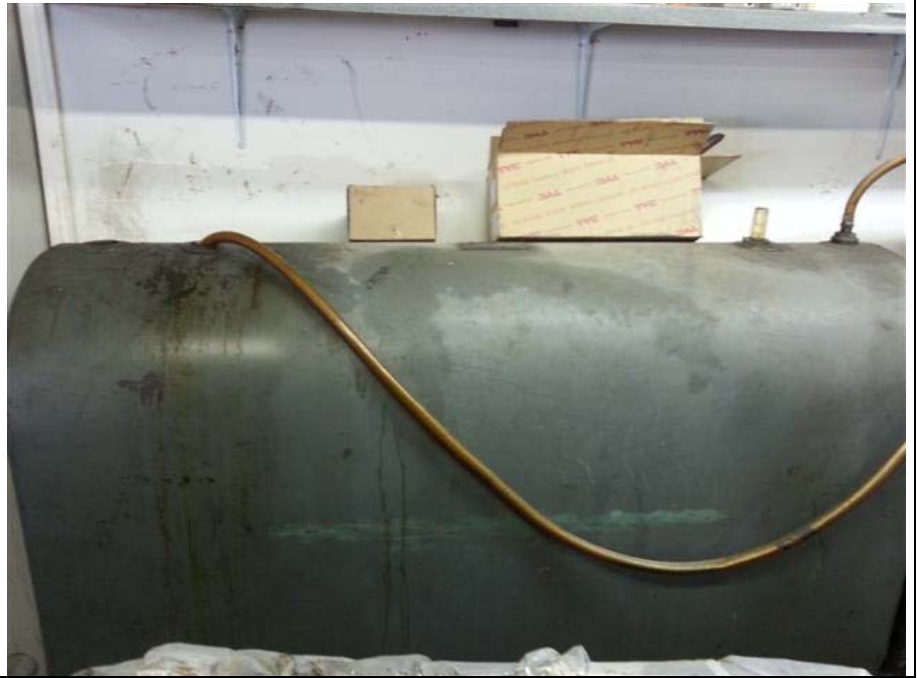
Photo no : 1

- Art. 46 : Le réservoir d'huile usée doit être étiqueté de façon à identifier la matière qu'il contient. Il ne l'est pas présentement.

Réservoir en acier de 1136 L.

Le manquement a été noté sur la carte de visite de l'inspecteur lors de l'inspection et celle-ci a été remise à l'exploitant avec une explication verbale de la correction à apporter.

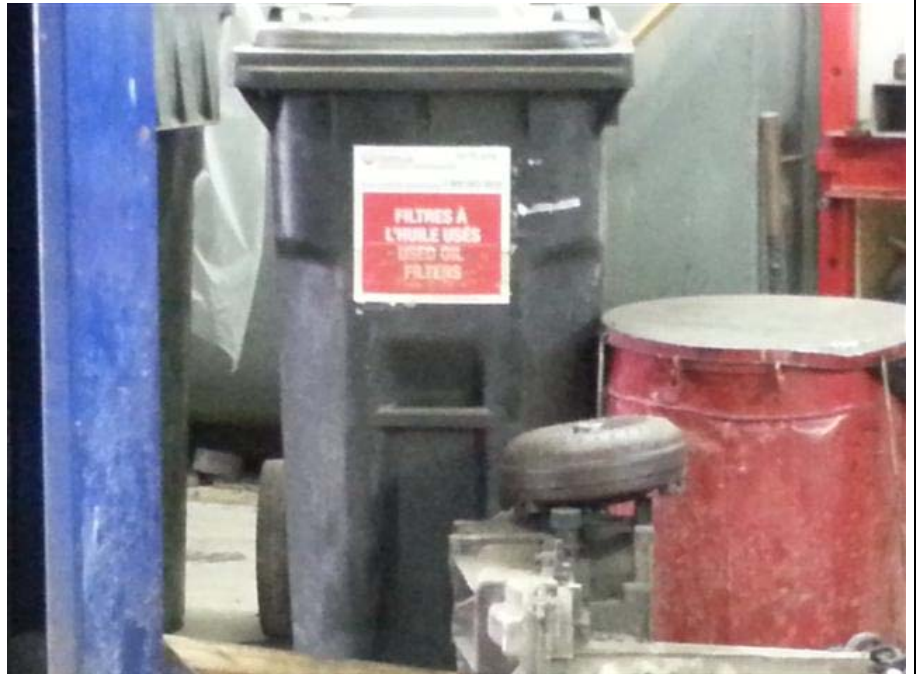
Photo no : 2

Bac de récupération des filtres d'huile moteur usagés.
