RAPPORT D'INSPECTION

N/RÉFÉRENCE : 7610-15-01-0110703

. LIEU INSPECTÉ : **Garage Autoshop Tremblant inc.**
143, route 323
Brébeuf, Qc J0T 1B0

. BUTS : Vérifier les activités d'application d'antirouille à l'extérieur susceptibles de contaminer l'environnement et la gestion des matières dangereuses résiduelles.

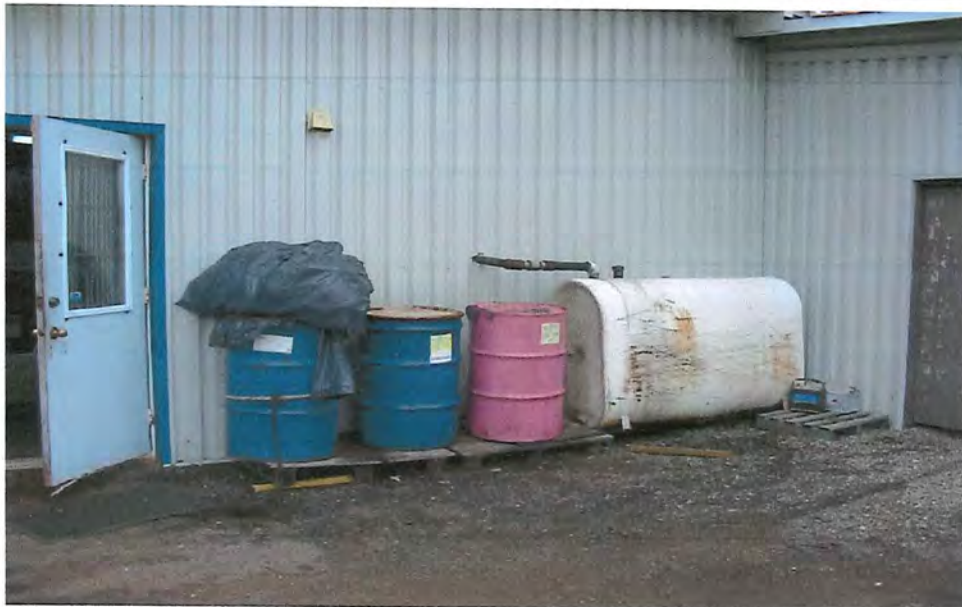
Photo # : 1

Note : Aire d'entreposage de matières dangereuses résiduelles.

cesser immédiatement tout application d'antirouille à l'extérieur et de corriger l'entreposage des matières dangereuses résiduelles. Enfin une meilleure gestion d'entreposage des moteurs des véhicules s'impose afin d'éviter toute contamination de sol.

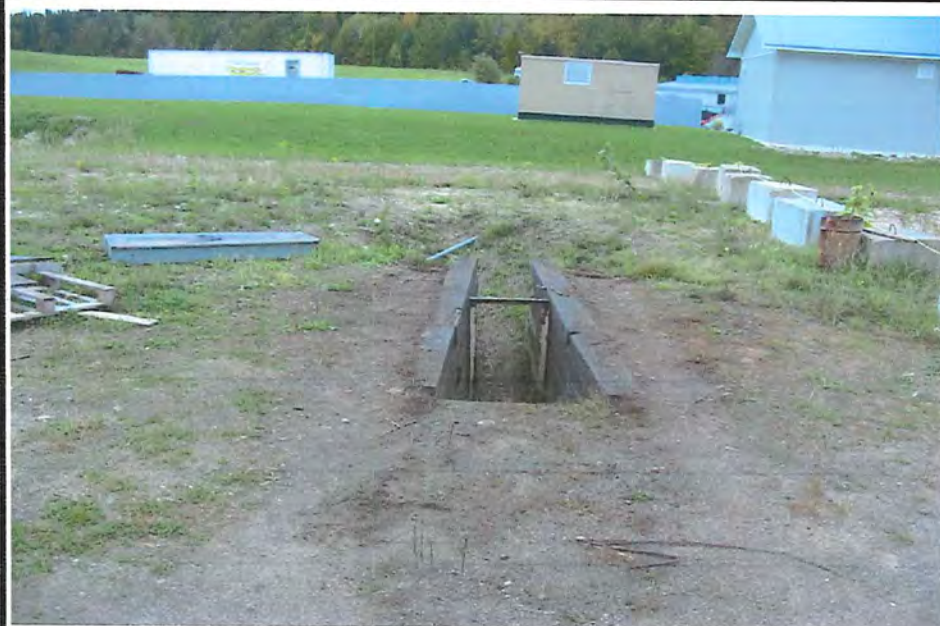
Photo # : 2

À environ 10 mètres du bâtiment du garage, un puits d'application retenu par des poutres a été creusé dans le sol et selon les affirmations de M. **53-54**, celui-ci sert au mécanicien à faire de l'application d'antirouille à graisse sur des autos directement à l'extérieur sans abri quelconque; le sol est légèrement noirci avec odeur de graisse autour du trou. La graisse utilisée pour l'antirouille appliqué à froid dont j'ai pu vérifier la consistance n'est pas liquide mais légère. Le nouveau puits d'eau potable de la ville est à environ 80 mètres du puits d'application. Derrière le garage, à l'extérieur, on retrouve un réservoir de capacité de 1000 litres, avec affiche pour l'entreposage d'huile usée, 3 barils affichés entreposés sur palettes de bois dont un pour les contenants vides d'huile, un autre pour l'antigel résiduel et enfin un autre pour les filtres usés à l'huile pour moteur. La dernière facture de récupération de leurs matières dangereuses résiduelles a été vérifiée.

Note : Puits d'application d'antirouille à base de graisse. Sol légèrement contaminé autour du puits

Veillez donc prendre les dispositions nécessaires afin d'excaver les sols contaminés dans le secteur du puits d'application de l'antirouille et de l'aire d'entreposage des moteurs en les éliminant dans des lieux autorisés par le ministre, de

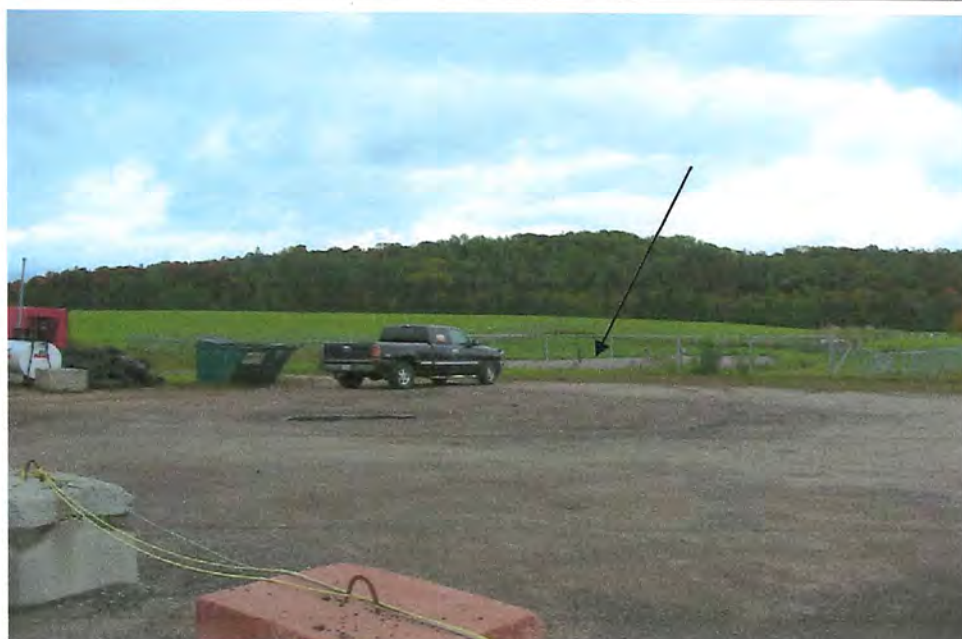
Photo # : 3

Note : La flèche indique la localisation du puits d'eau potable de la ville rapport au secteur d'application d'antirouille.
