Objet : Demande d'accès aux documents concernant la propriété située au 500, boulevard des Laurentides à Saint-Jérôme (lot 2 351 468 du cadastre du Québec).

## RAPPORT D'INSPECTION

N° intervention : 300858168    Type d'intervention : Inspection  
N° gestion documentaire : 7316-15-01-00148-00    N° du rapport d'inspection : 401108982  
N° demande : 200389054    Type de demande : Plainte à car. environnemental  
But de l'inspection : Vérifier un dépôt de neige situé aux Galeries des Laurentides, à Saint-Jérôme.

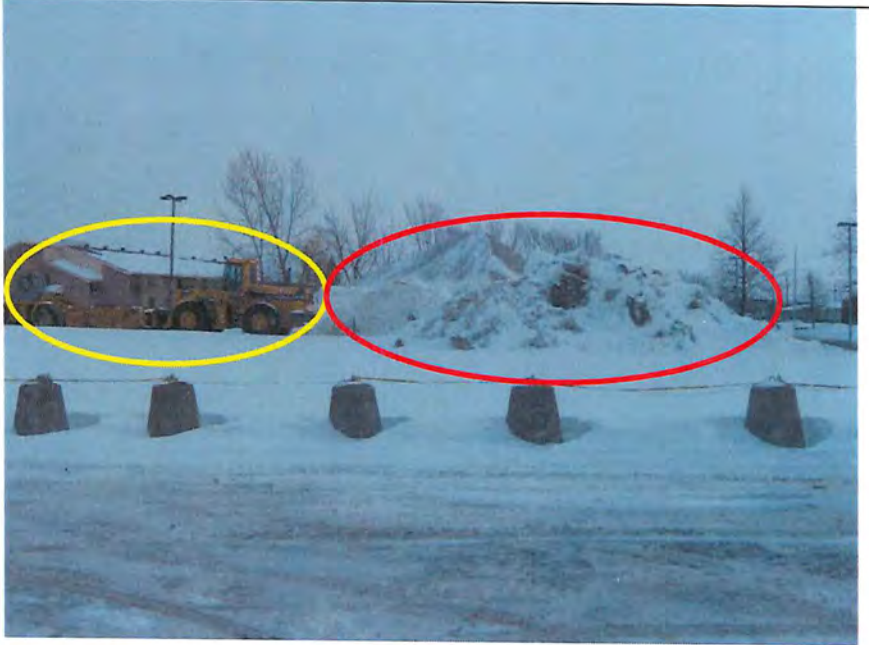
Photo no : 1

À mon arrivée, je stationne près d'une zone délimitée par des blocs de béton, située sur la pointe sud du lot (photo 1). Deux chargeuses sont stationnées dans cette zone. Je constate la présence d'amas importants de neiges usées, dans la zone délimitée. La hauteur des amas atteint plus de 15 mètres à certains endroits. Des traces du passage de la machinerie sont visibles dans le stationnement du centre commercial et se rendent jusqu'aux amas de neige. Cela m'indique que la neige entreposée dans la zone délimitée provient du stationnement.

Zone délimitée par des blocs de béton.

Encerclé jaune : deux chargeuses stationnées

Encerclé rouge : amas de neiges usées
