Objet : Demande d'accès à l'information concernant la propriété située au 375, rue
du Parc #105 à Saint-Eustache, propriétaire : 9112-7548 Québec inc.
V/réf. : ECILA-1811-01

RAPPORT D'INSPECTION
Centre de contrôle environnemental du Québec

Date de l'inspection : 2012-08-22	Heure d'arrivée : 14 h 40	Heure de départ : 14 h 55
Inspecteur : Pierre Vallières	Accompagné de :

Grue Beauchamps

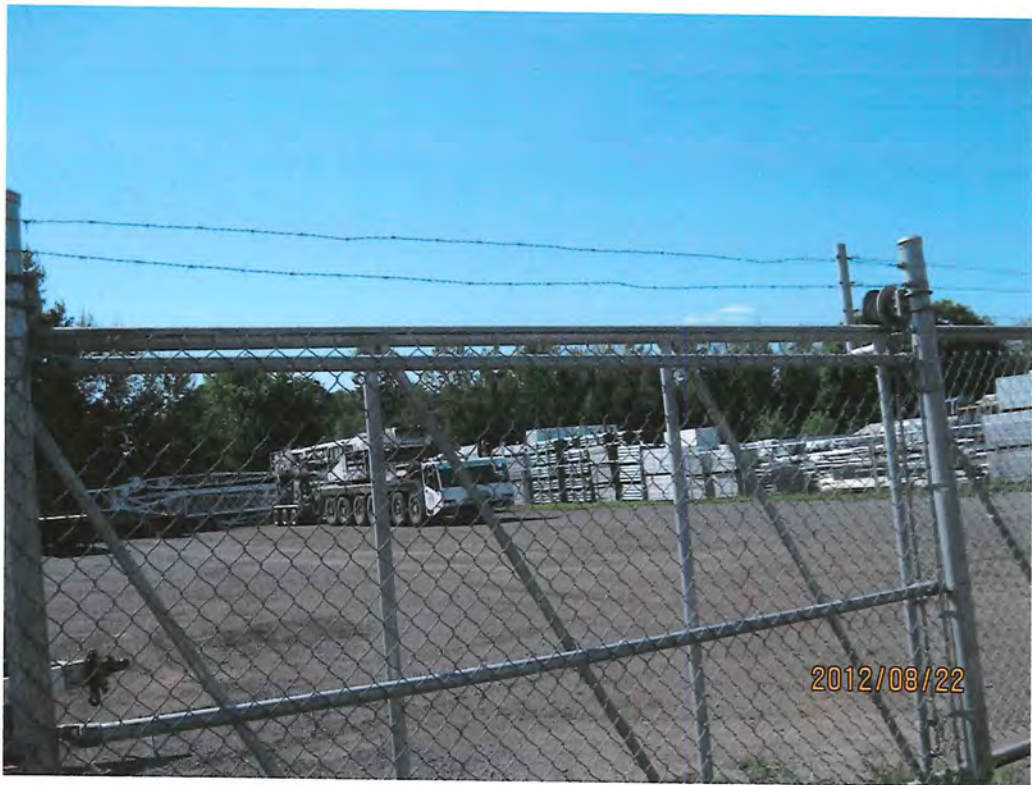
Lors de cette inspection, je me suis rendu sur une petite rue sans issue. Il y avait dans un enclos fermé et cadenassé un véhicule (grue) identifier à la compagnie Grue Beauchamps. Il n'y aucune activité sur le terrain, il n'y a pas de compresseur. Avec des jumelles, j'ai vérifié l'état du sol, il n'y a aucune trace de sablage au jet soit des parcelles de peinture ou du sable ayant servi à du sablage par jet.

IMG_2032.jpg
vu d'une Gue mobile

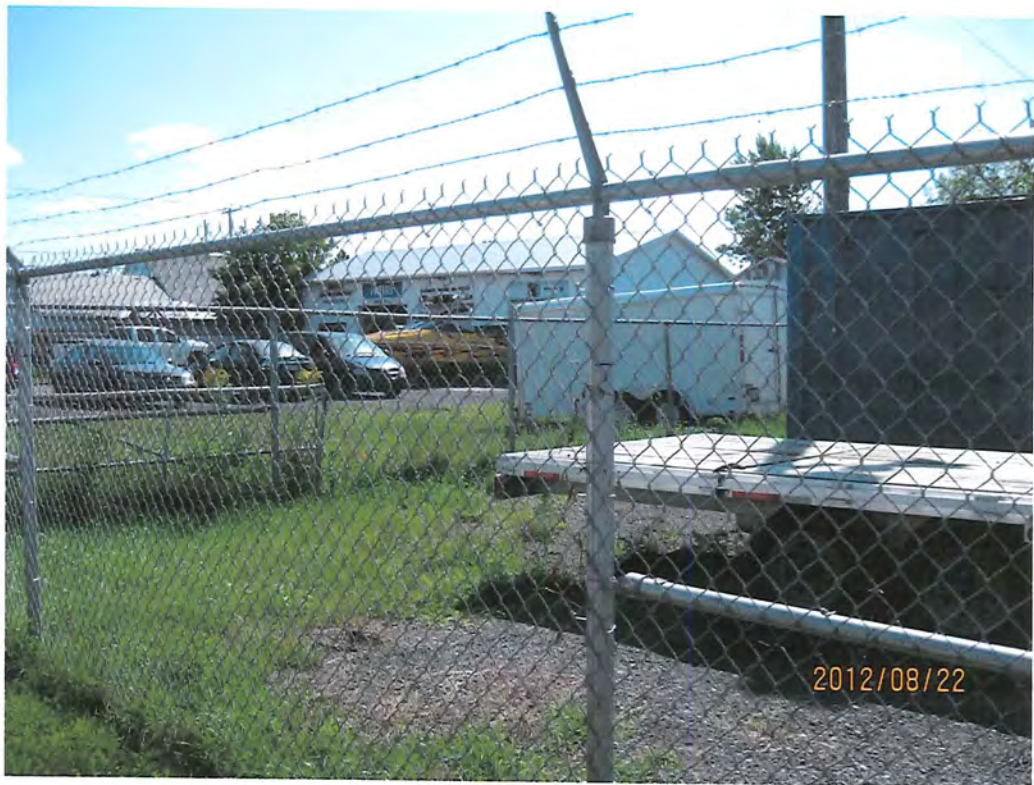
IMG_2033.jpg
autre vu et un du voisin l'atelier mécanique
