Objet : Demande d'accès aux documents concernant la propriété située au 16,  
chemin du Lac Bertrand, lot 2 763 534 à Saint-Hippolyte  
V/réf. : 18-3839.PHI

<b>RAPPORT D'INTERVENTION D'URGENCE</b> Centre de contrôle environnemental du Québec
	Direction régionale de Lanaudière et des Laurentides Région : Laurentides

<b>1.2 Intervention</b>	
N° d'intervention :	301347148
Type d'intervention :	Intervention d'urgence-environnement (terrain)
N° de gestion doc. :	7110-15-18-75045-198
N° de document :	401744904
But de l'intervention :	Saint-Hippolyte / Garage C.G. Mobile / incendie au 16 ch. du lac Bertrand S'assurer qu'aucuns milieux sensibles n'aient été touchés par les eaux d'extinction de l'incendie
Catégorie :	<input checked="" type="checkbox"/> 1 <input type="checkbox"/> 2 <input type="checkbox"/> 3

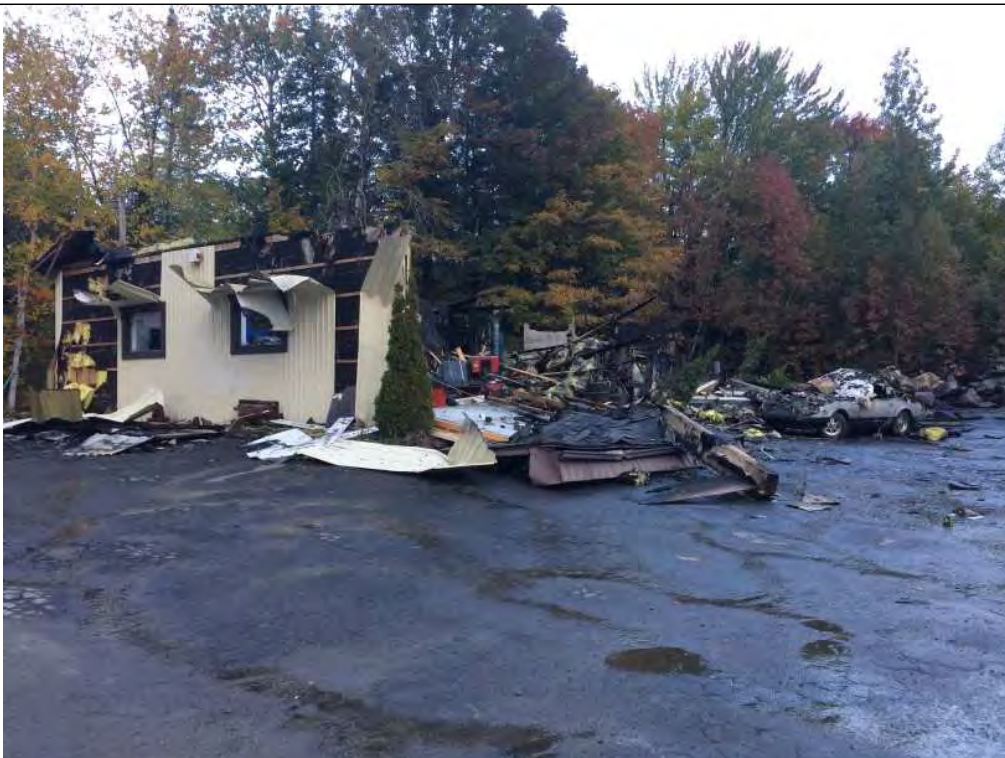
De :	Alexandre Giroux	À :									
<p>Arrivé sur les lieux.</p> <p>Je constate que l'atelier mécanique où se trouvait 800 à 900 litres d'huile neuve et environ 25 à 30 gallons d'huile usées a entièrement été ravagé par les flammes (photo 1 et 2). Le propriétaire m'indique qu'il y avait un entrepôt de pneus à l'arrière de l'atelier mécanique. Les flammes auraient pris naissance dans un entrepôt connexe où étaient entreposés des produits désodorisant (à base d'eau).</p> <p>Toute l'eau d'extinction se dirige vers une digue de sable avec boudins absorbants (photo 3). Je constate des reflets arc-en-ciel à la surface de l'eau. L'eau s'écoule ensuite dans le fossé de rue du chemin du lac Bertrand et s'écoule en direction est. J'aménage une série de trois digues en bois avec couches absorbantes dans le fossé du ch. du Lac Bertrand (photo 4 et 5). Le lit d'écoulement traverse la rue au niveau de la rue Dany et s'écoule toujours vers l'est. Un ponton partiellement bloqué</p>

IMG\_0001.JPG  
Photo 1: 16 chemin du Lac Bertrand

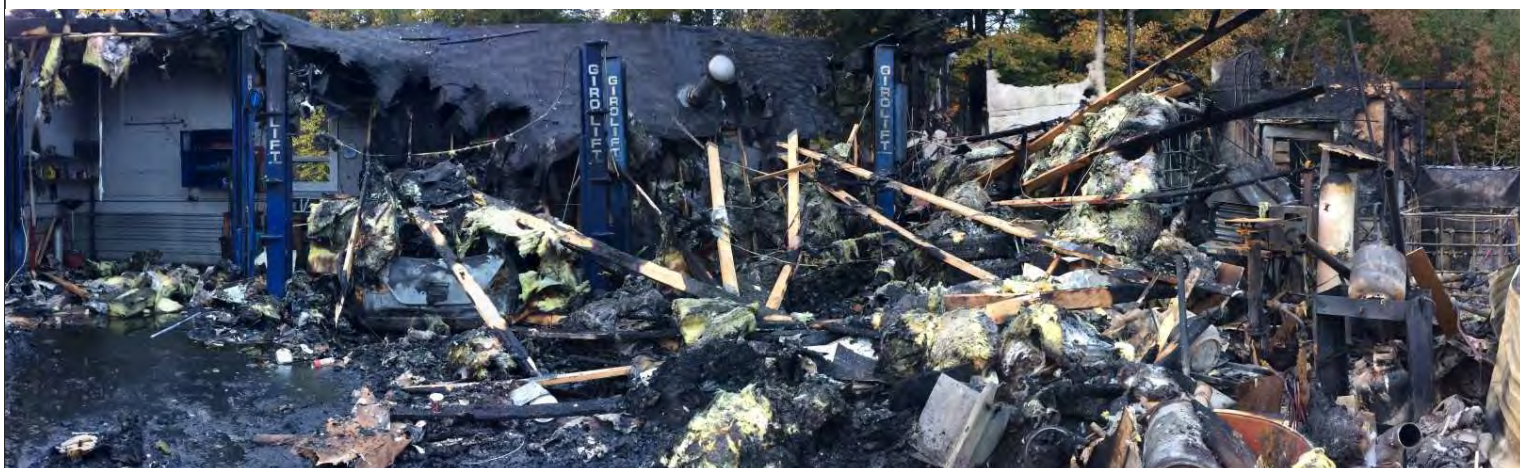
Panorama 11, 12 et 13.jpg  
Photo 2: atelier mécanique

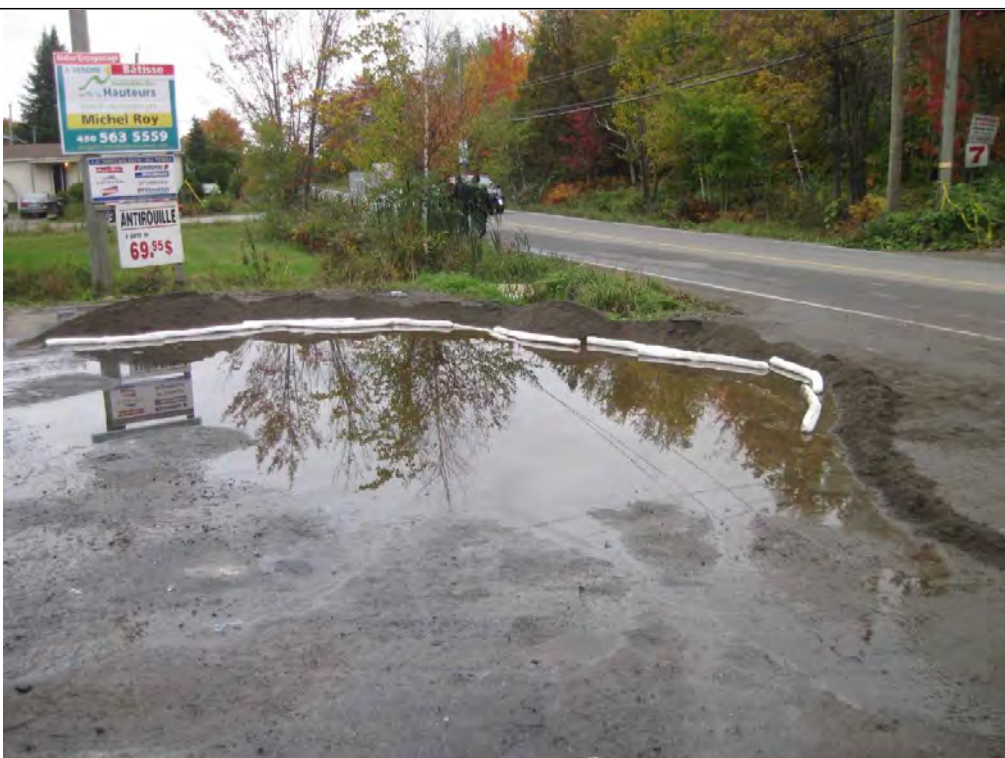
IMG\_0831.JPG  
Photo 3: digue de sable avec boudins absorbants

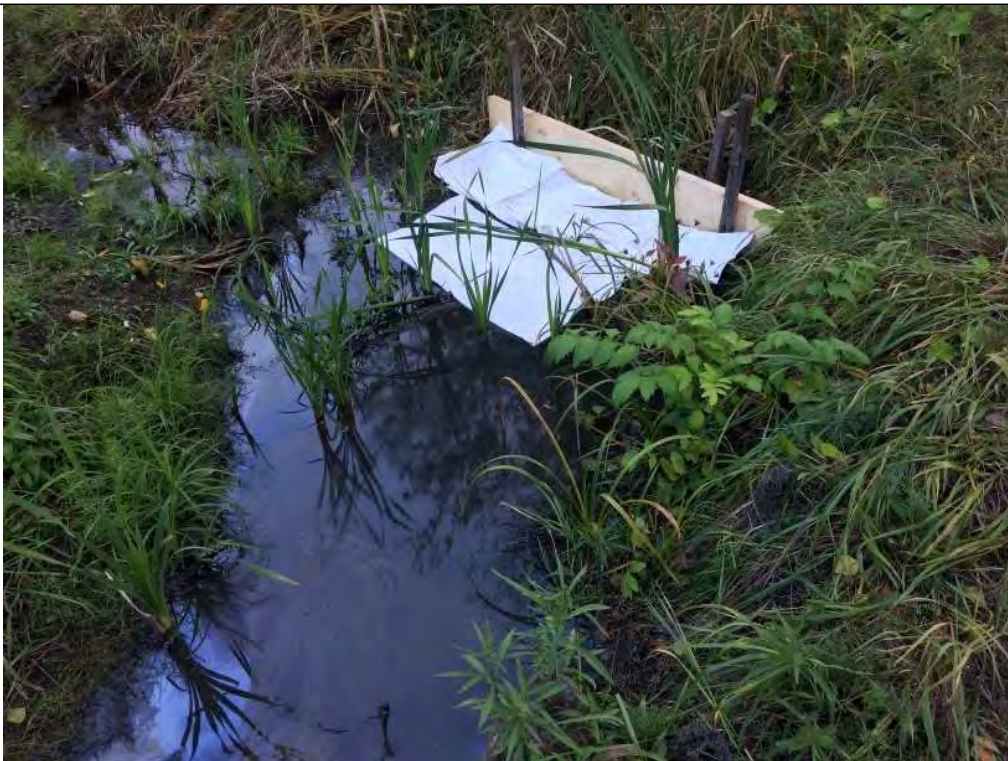
IMG\_0007.JPG

Photo 4: estacage en bois avec couches absorbantes

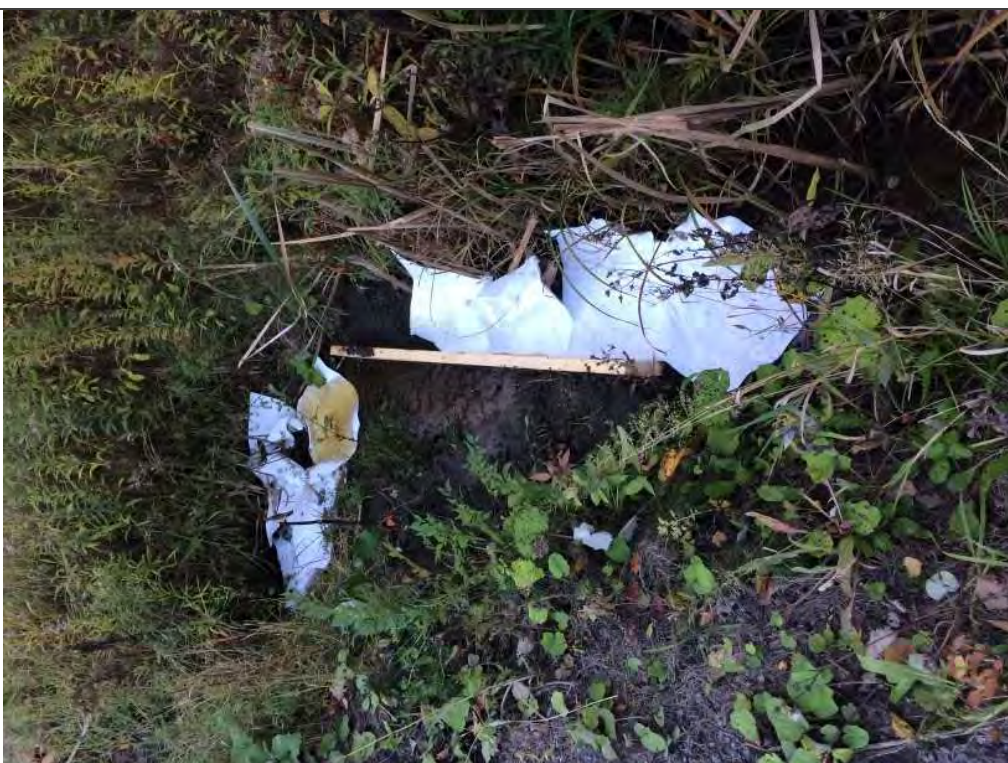
IMG\_0009.JPG

Photo 5: estacade en bois en amont du ponceau

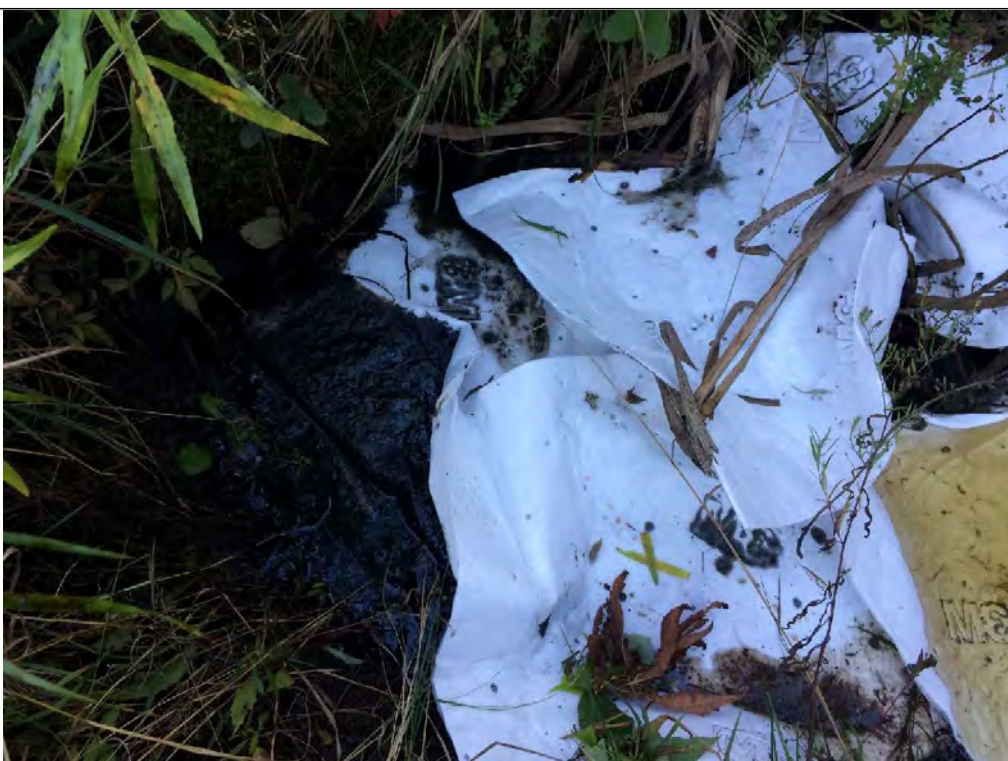
IMG\_0010.JPG

11 Journal des opérations (rapport détaillé)			-	+
			<p>devant un terrain vacant forme une zone d'accumulation d'hydrocarbure. À cet endroit, les couches absorbantes s'imbibent immédiatement d'un liquide noir (photo 6). Je suis le lit d'écoulement alors qu'il se dirige en direction sud dans un secteur boisé et je n'observe aucune trace d'hydrocarbure. Par la suite, je parcours la 4 et 5<sup>ème</sup> rue. Je n'observe aucune trace d'hydrocarbure au niveau des ponceaux. Le cours d'eau qui traverse ces rues alimente un milieu humide.</p> <p>Je retourne sur les lieux de l'incendie mais l'assureur n'est pas arrivé. Je constate que les mesures mis en place pour contenir les hydrocarbures sont efficaces. Je quitte les lieux à 18h10.</p>	
5	2018-10-08	12h30	De : Alexandre Giroux	À : Ghislain Farmer
			Le propriétaire confirme que son assureur a mandaté la firme spécialisé en récupération de matière dangereuse (Enviro-Urgence).

Photo 6: zone accumulation d'hydrocarbure en amont d'un ponceau partiellement obstrué.
