Objet : Demande d'accès à l'information concernant les adresses suivantes : 904-910, rue
Cunard à Laval
V/réf. : 11196802-E1

RAPPORT D'INSPECTION

N/RÉFÉRENCE: P-7610-13-01-01078-03

. LIEU INSPECTÉ: **Garage Beaupré
2265, boul. Industriel
Laval, H7S 1P8**

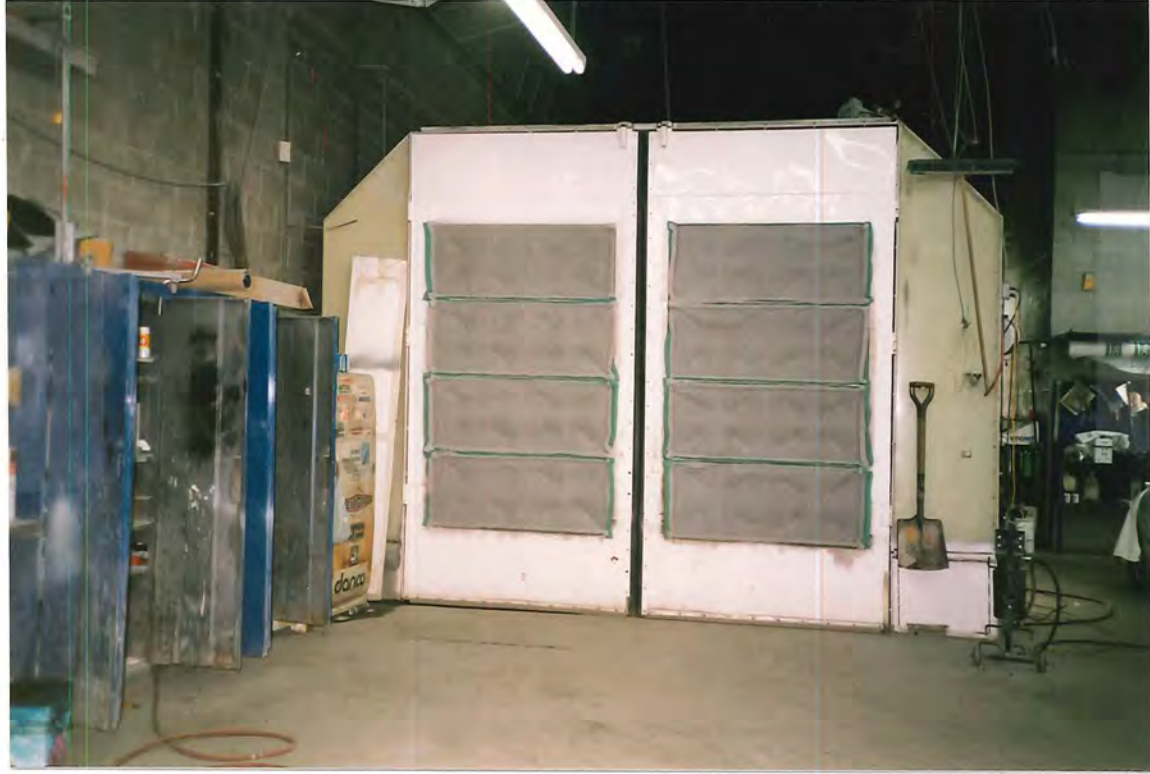
PHOTO: 1

Salle de peinture
de type Anilbis.
Vue de l'extérieur.

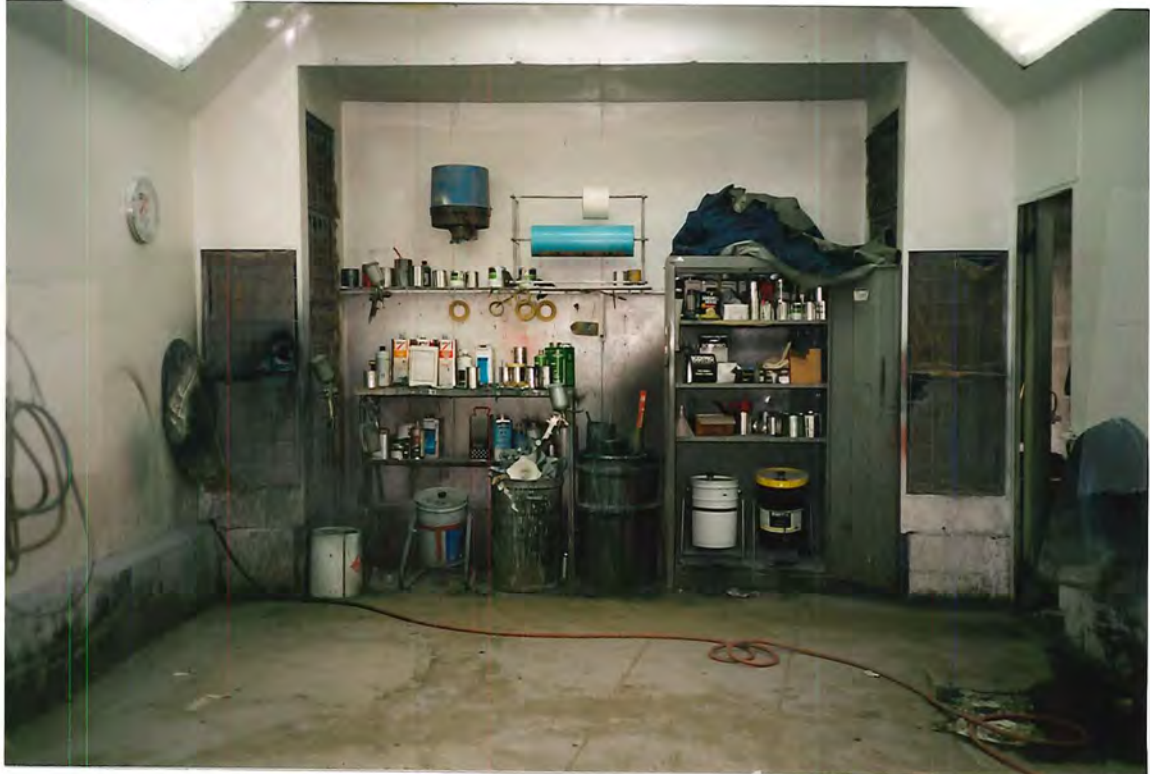
PHOTO: 2

La salle de peinture est munie de 5 filtres sur le côté et 2 filtres sur le devant de chaque côté de la salle. Ils ont tous 20 pouces par 20 pouce de dimension. Visiblement, les filtres devaient être changés, il y avait des ouvertures visibles. J'ai expliqué à M. Beaupré l'importance d'avoir des filtres adéquats et bien installés. Je lui ai suggéré de mettre 2 épaisseurs de filtres. Il m'a dit qu'il pouvait mettre 2 épaisseurs sur les filtres en avant et non en arrière, car s'il en met partout, l'aspiration n'est plus suffisante selon lui. Il m'a dit que c'est ce qu'il ferait. Il m'a dit qu'il les aurait changés avant d'utiliser sa salle de peinture.

Présence de chapeau sur la cheminée.
Filtres dans la salle de peinture installés de façon non adéquate.

Vue du système
de filtration.
Il y a des ouvertures
visibles dans
les filtres.

Je rencontre M. Beaupré, il m'explique les changements qui ont été faits. Le chapeau sur la cheminée de la salle de peinture a été enlevé et un cône d'accélération a été installé en guise de remplacement. Ceci a pour effet d'augmenter la vitesse de sortie des émissions atmosphériques. À l'intérieur, les filtres de la salle de peinture ont été changés. Ils ont été installés en double sur les filtres avant et en simple sur les filtres de côté. J'ai informé M. Beaupré qu'il est important de vérifier l'installation des filtres de la salle de peinture avant chaque utilisation de la salle de peinture.

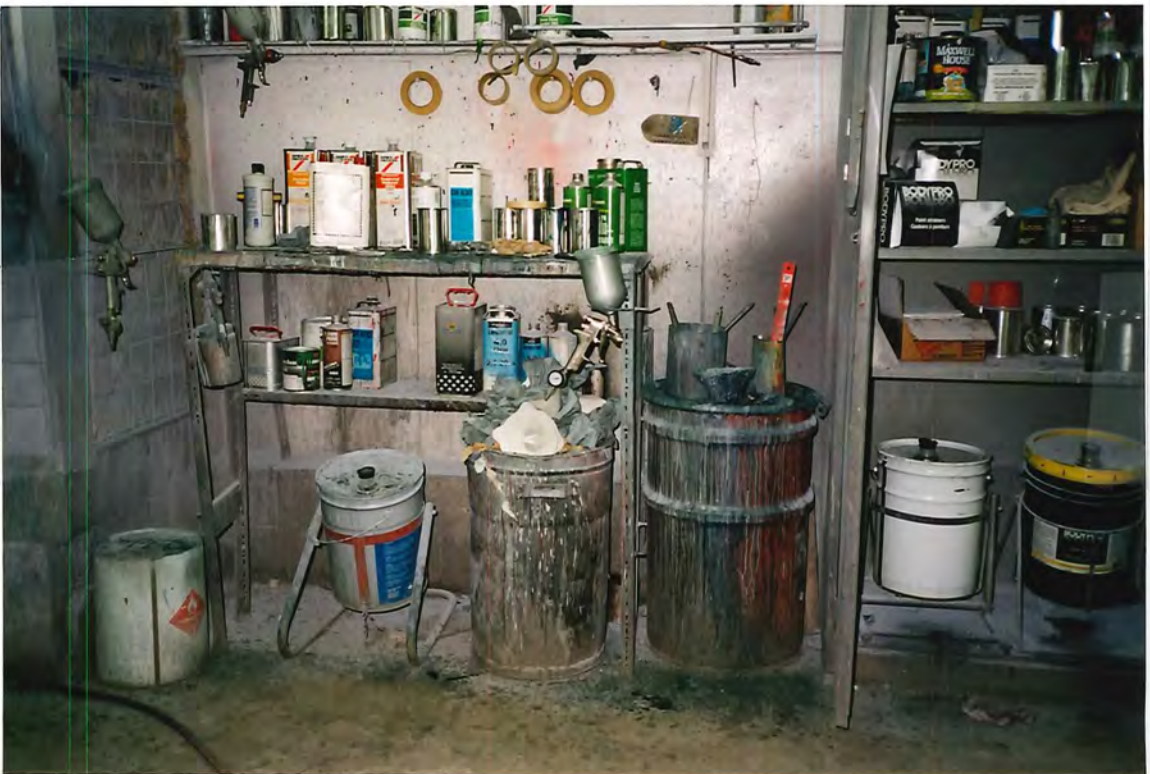
PHOTO: 3

Le solvant usé est entreposé dans un baril de 25 gallons dans la salle de peinture qui était presque vide. Le solvant usé est récupéré par **23-24** Une copie est annexée au rapport.

Baril dans lequel
est entreposé
le solvant.

Il a aussi fait éliminer son baril de 40 litres de solvants et peinture usée par la compagnie

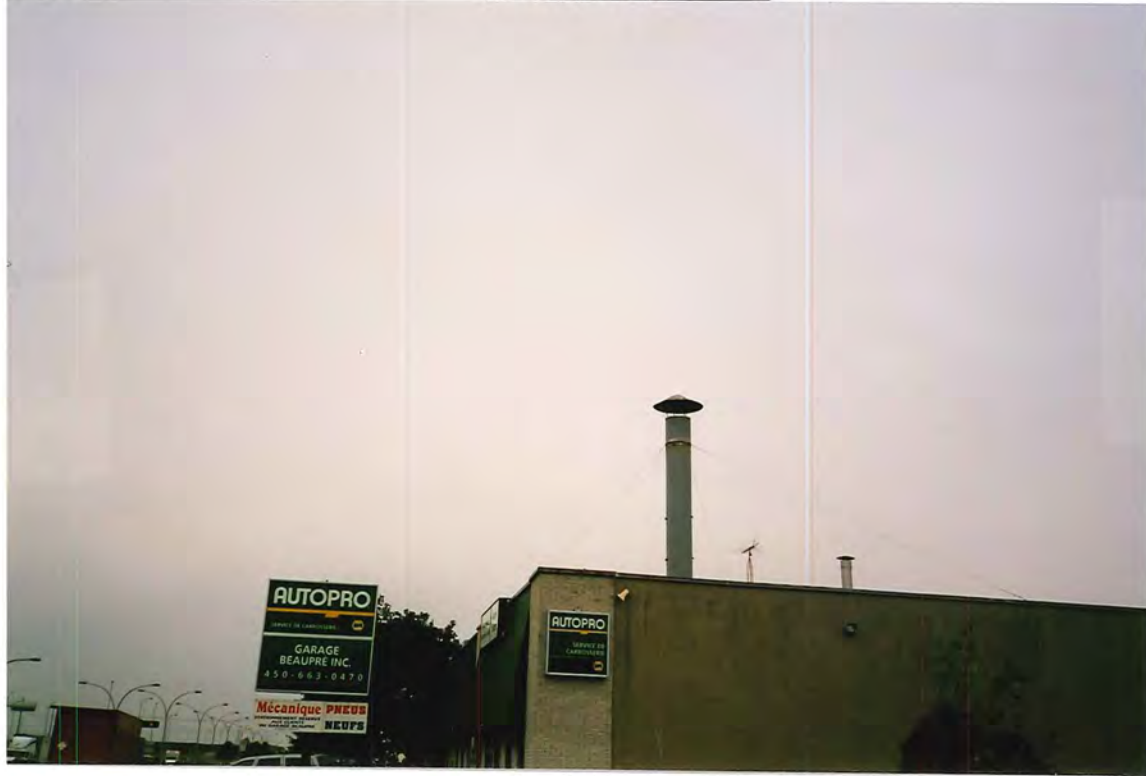
Je lui ai expliqué aussi ce que faisait le chapeau sur sa cheminée. Il m'a dit qu'il va l'enlever et installer un cône d'accélération pour remplacer. Il m'a dit qu'il avait besoin d'un minimum de 2 semaines pour faire cette modification.

PHOTO: 4
DATE: 02-10-23
Chapeau sur
la cheminée de
la salle de
peinture. Celui-ci
sera remplacé
par un cône
d'accélération.

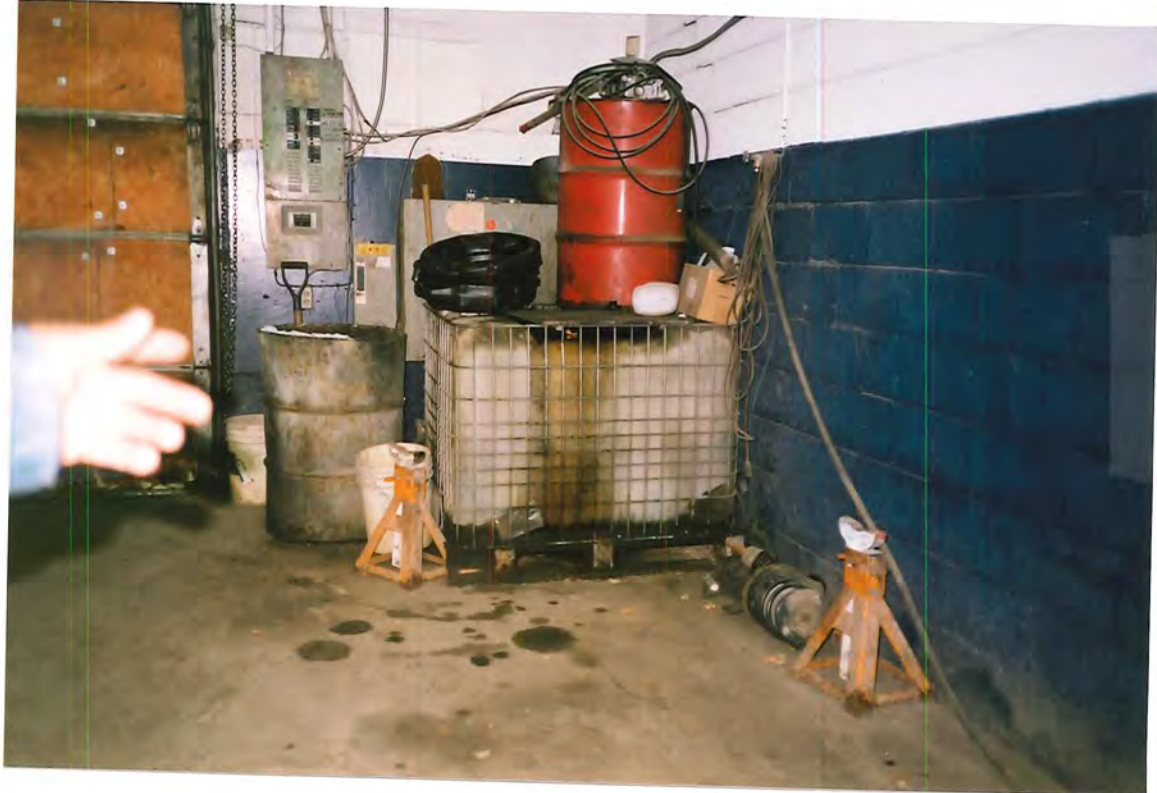
Dans le garage mécanique, il y avait un réservoir de type tote d'huile usée. Celle-ci est récupérée par **23-24** Une copie de facture est annexée.

PHOTO: 5
DATE: 02-10-23
Reservoir d'entre-
posage pour
l'huile usée.
