Objet : Demande d'accès à l'information concernant la fiche technique
correspondant à l'adresse 4863, Route 117 à Sainte-Agathe-des-Monts

RAPPORT D'INSPECTION

N/RÉFÉRENCE : 7610-15-01-01758-03

. LIEU INSPECTÉ
Équipement Laurentien
 4863, route 117
 Sainte-Agathe-des-Monts, Qc
 J8C 2Z8
 819-326-7373

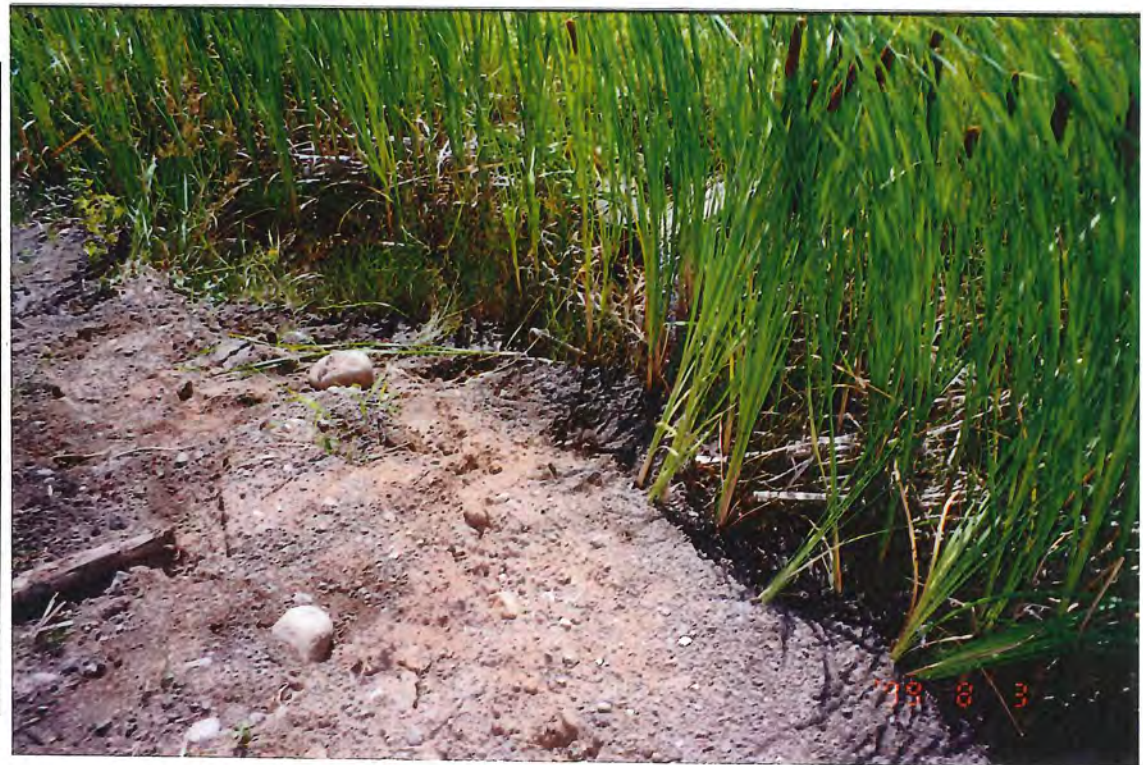
Dans la cour arrière, je note la présence de nombreuses taches d'huiles au sol (voir photos nos. 2, 3 et 4). Le fossé pluvial entourant le terrain arrière ne présente pas de traces (odeur et couleur) de contamination par des hydrocarbures pétroliers. Il y a des matériaux secs (pièces de métal, pièces mécaniques) entreposés sur le terrain mais ils ne constituent pas des déchets selon M. . Je remarque la présence d'un baril de plastique dont la bordure a été découpée. Ce baril est rempli d'huile usée jusqu'au rebords (voir photo, no. 1). Il est entreposé directement à l'extérieur. Avant de quitter les lieux, je demande à M. de retirer le baril dans les plus brefs délais et de l'entreposer à l'intérieur. Les barils figurant sur la photo no. 2, en arrière plan, sont vides.

Photo# 4
Description:
Huile usée rejeté près du
fossé de drainage
entourant le garage.

Nous vous demandons donc de procéder immédiatement aux corrections qui s'imposent, de retirer les sols contaminés, d'entreposer conformément à la réglementation les matières dangereuses résiduelles et de nous soumettre un plan de la démarche effectuée d'ici au **3 septembre 1999** avec les factures d'élimination des sols contaminés et des matières dangereuses résiduelles dans un lieu autorisé

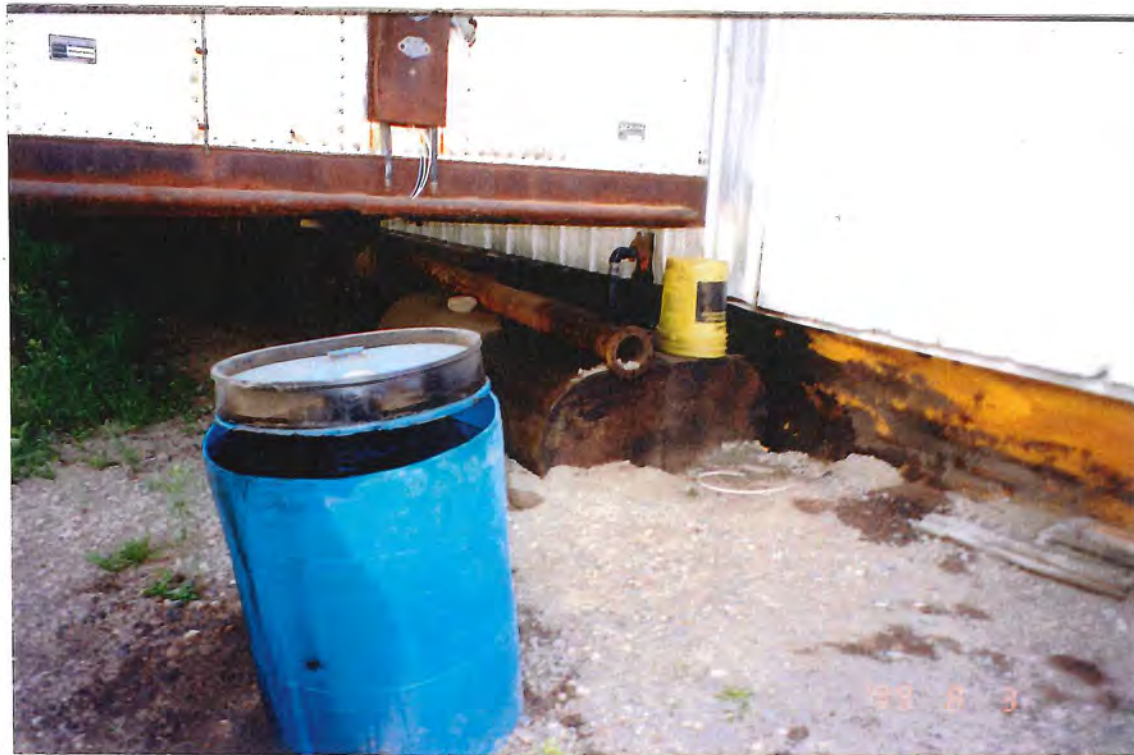
- La succursale de Sainte-Agathe-des-Monts effectue l'entretien et la réparation des véhicules lourds utilisés par Les Services Forestiers de Mont-Laurier dont la succursale principale est à Mont-Laurier.
- Les huiles usées sont entreposées dans un réservoir à moitié enterré dans le sol (voir photo no. 1).
- Les huiles usées sont éliminées par la compagnie] 23-24 environ une fois par mois (j'ai consulté les factures d'élimination, tout est conforme).

Photo# 1
Description:
Réservoir d'entreposage d'huile usée et baril remplis d'huile usée entreposé à l'extérieur.

Tous les correctifs ont été apportés à l'avis d'infraction du 10 août 1999. Les sols contaminés ont été retirés et éliminés en même temps que les huiles usées. Le baril d'huile se trouvant à l'extérieur a aussi été éliminé. Les trous causés par le retrait des sols contaminés ont été remblayés avec du gravier. Une photographie de la zone qui était la plus fortement contaminée a été prise (photo no. 1). M. **53-54** me présente les originaux des factures d'élimination et m'en fait des copies (jointes au rapport). C'est la compagnie Intersan qui est venu récupérer les matières dangereuses résiduelles le 9 et le 17 août 1999.

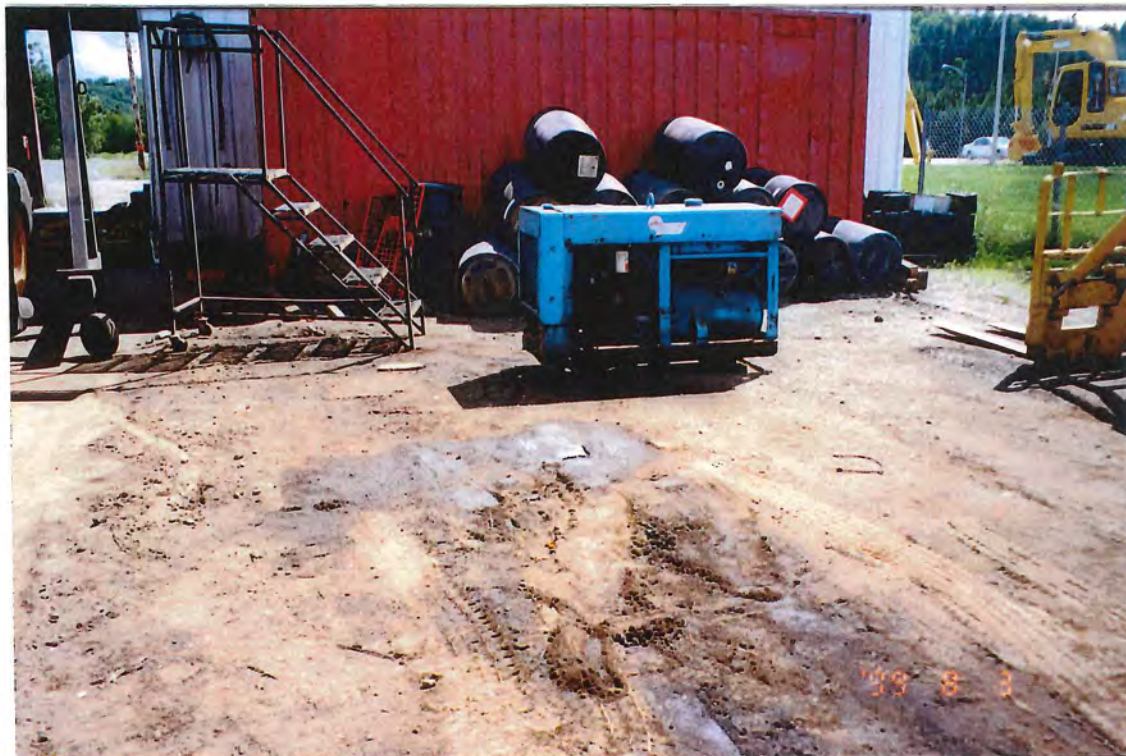
Photo# 2
Description:
Rejet d'huile usée au sol
Les barils en arrière- plan sont vides.

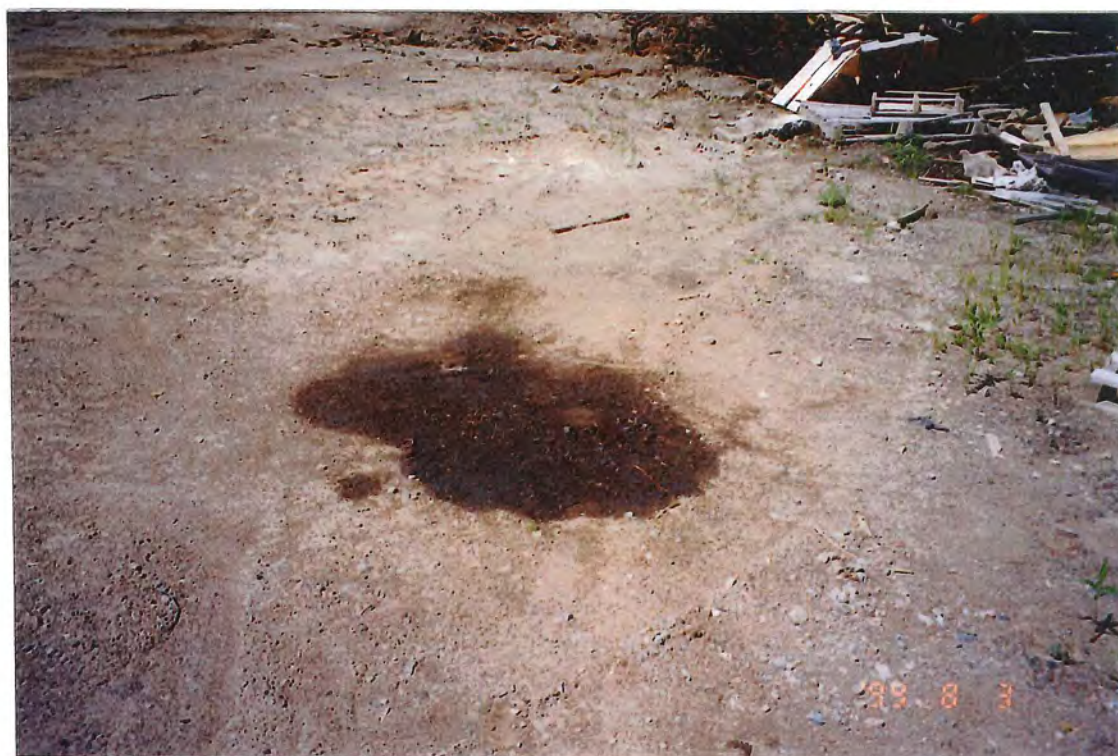
Photo# 3
Description:
Tache d'huile a sol.
Diamètre : 2 mètres.

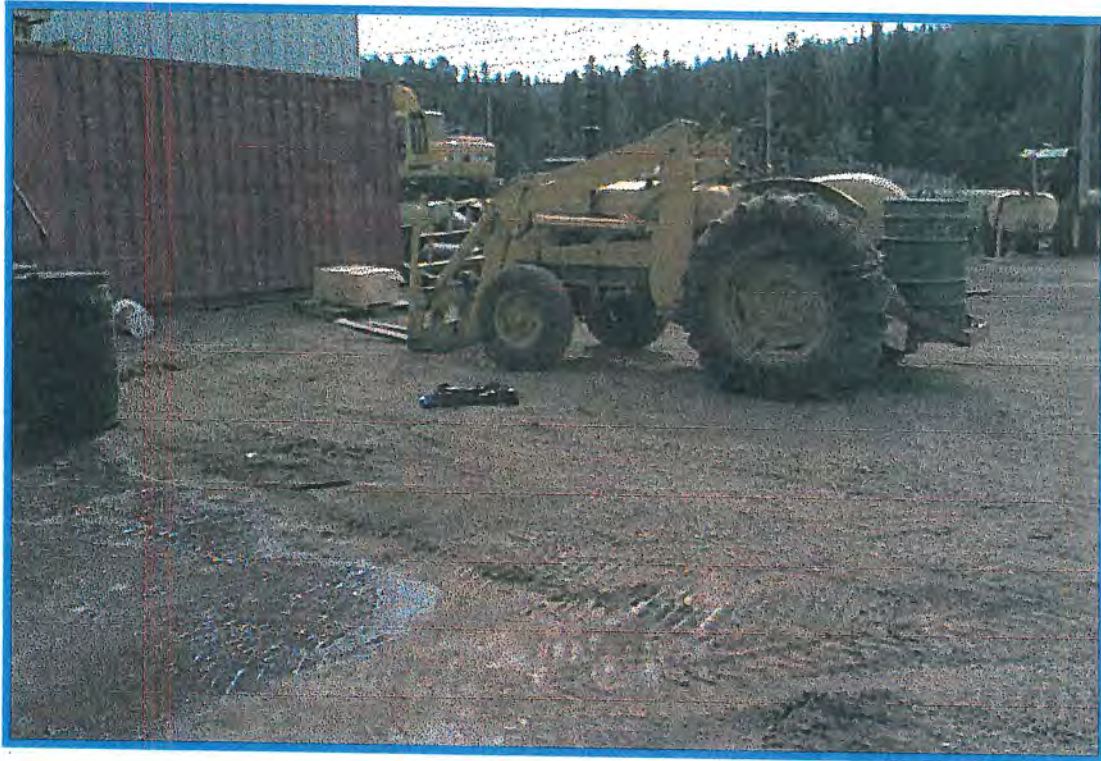
Photo no. 1- Les sols contaminés ont été retirés partout sur le site. Du gravier a été ajouté aux endroits où les sols contaminés ont été retirés.
