**Contrôle des réservoirs d'huiles usées
installés dans des ateliers de mécanique**

RAPPORT DE VÉRIFICATION

Nom (raison sociale) : Costco SHERBROOKE

No intervention : 300693149	No gestion documentaire : 7610-05-01-0204700
Type d'intervention : Inspection	No document : 400863143
Type de demande liée : Programme de contrôle	No demande : 200234252
But de l'inspection : Inspection de suivi des travaux correctifs demandés dans le programme de contrôle des réservoirs souterrains.

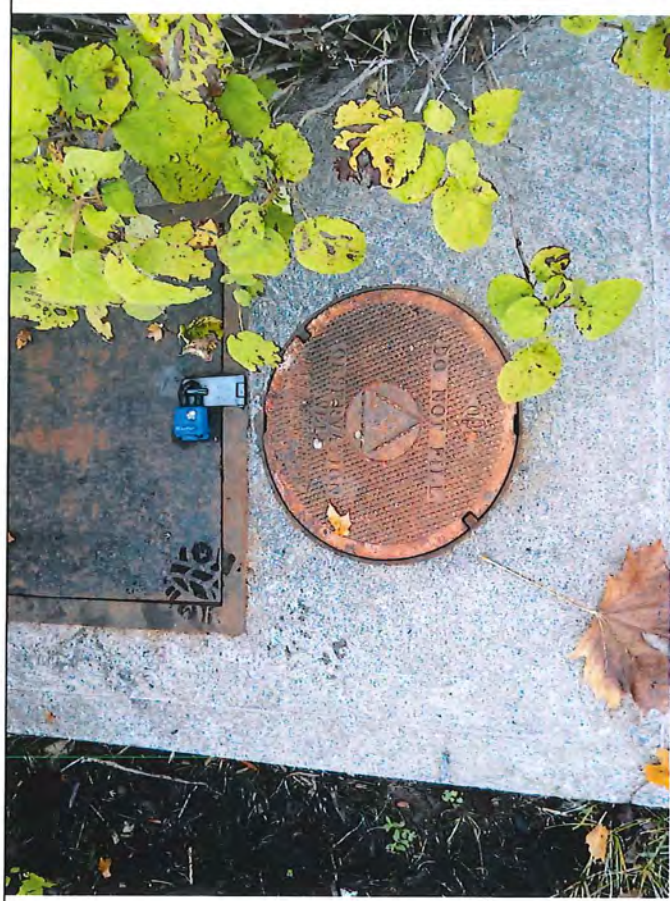
Photo no : 1

À l'extérieur, il me montre le cadenas installé sur la trappe qui mène au réservoir d'huile usée (photo 1). Il me montre le rapport de test d'étanchéité fait par [REDACTED] 23-24 le 30 septembre 2011 (voir annexe 2). Il s'agit d'un réservoir cathodique. La date de vidange est inscrite sur le porte clé du cadenas (photo 3). Les contenants de matières dangereuses résiduelles sont tous étiquetés avec date du début de l'entreposage (photo 2).

Cadenas sur la trappe qui mène au réservoir d'huile usée.

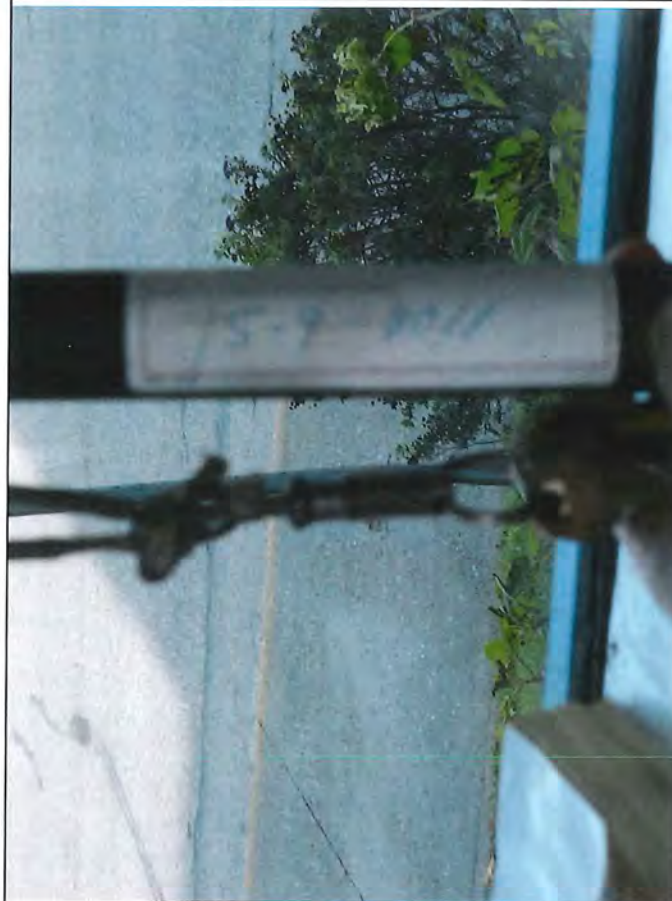
Photo no : 3

Étiquette apposée sur le trousseau de clé du cadenas de la photo no.1

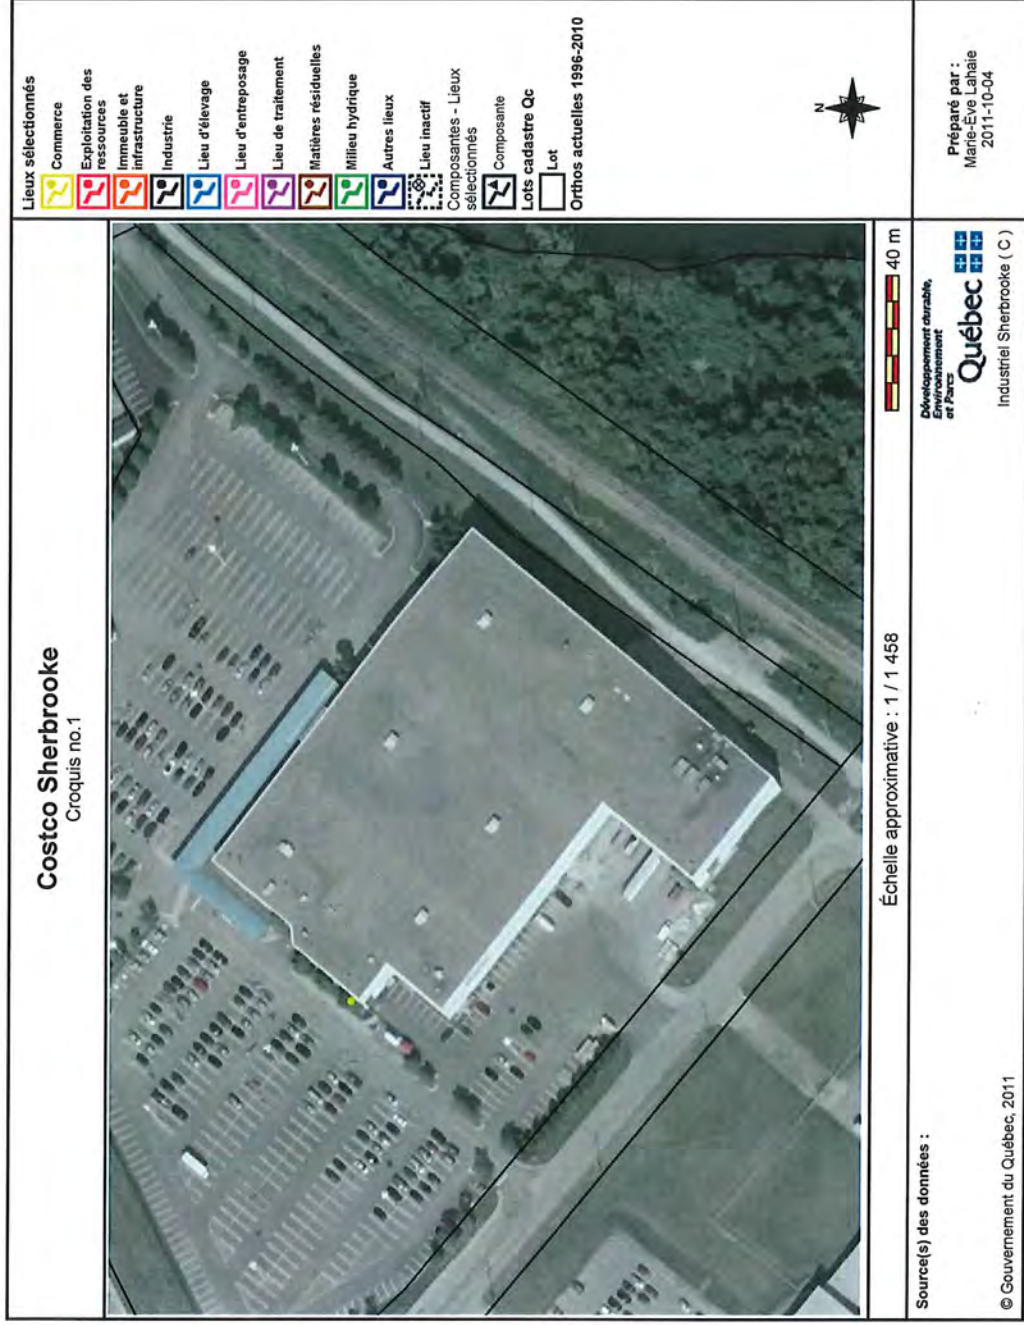
Le point jaune montre l'emplacement du réservoir à huiles usées.
