Objet : Demande d'accès aux documents concernant la propriété située au 40,  
chemin du Lac-des-Sables à Sainte-Agathe-des-Monts  
V/réf. : 19-4249.PHI

1. Rapport d'inspection du 1<sup>er</sup> novembre 2017, 5 pages

N° d'activité : 4325	N° du document : 38747	N° de gestion doc. : 7610-15-01-04119-03
Type d'activité : Inspection		Sous-Type d'activité : Inspection
But :	I-3 / Inspection volet RBQ Stonehaven Country Club

Nom du lieu : Stonehaven Country Club (X2050037)	
Nom usuel du lieu :	
N° du lieu : X2050037	Type de lieu : 188 - commerce
Localisation du lieu : 40, chemin du Lac-des-Sables Sainte-Agathe-des-Monts (Québec)	
Coordonnées géographiques du lieu (GÉO NAD 83 degrés décimaux) :

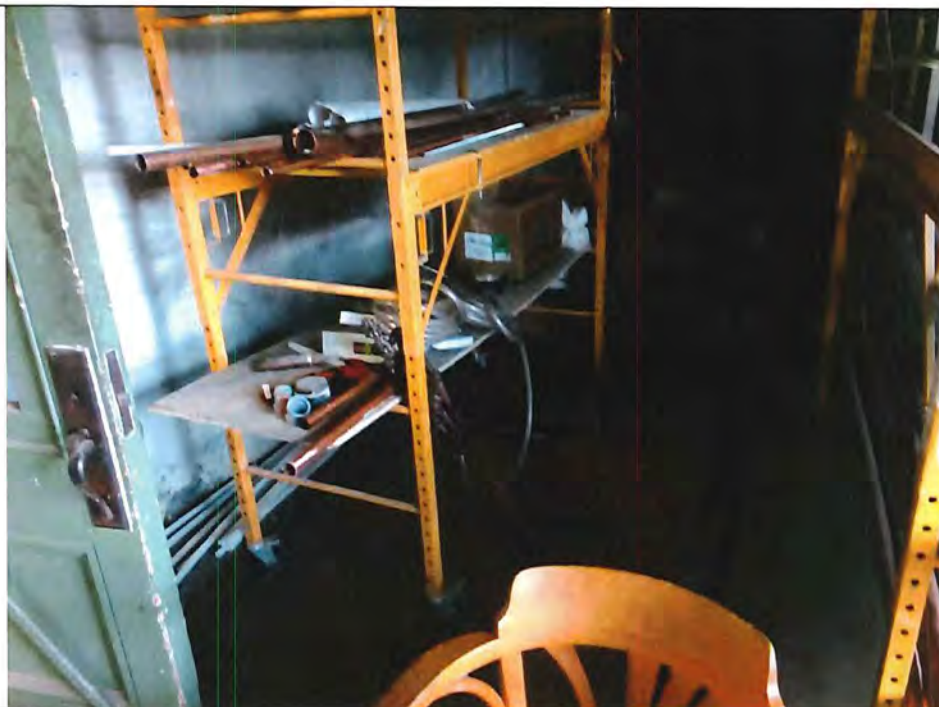
201711011025100368.jpg

Le responsable du chantier n'a pas eu connaissance qu'il y a déjà eu un réservoir souterrain d'huile à chauffage ni de réservoir de diesel hors-sol. Ce dernier me conduit à l'ancienne salle de chaufferie où je constate la présence d'un bassin de rétention en béton (photo 1). Le responsable m'informe qu'un réservoir d'huile hors-sol était présent à cet endroit et qu'il a été retiré dernièrement. J'observe la salle et il n'y a pas de conduite au niveau du plancher ou du mur extérieur. Je vais à l'extérieur devant l'ancienne salle de chaufferie et il n'y a pas d'évent ou regard me permettant de croire qu'un réservoir souterrain est présent (photo 2).

photo 1: cuve en béton où se trouvait un réservoir d'huile à chauffage

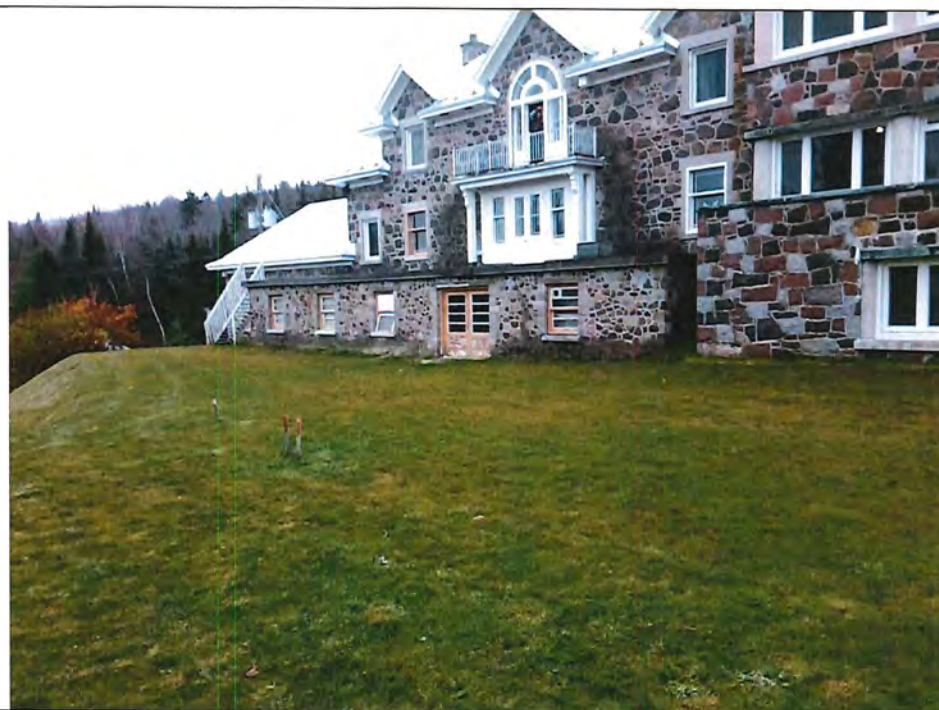
201711011028120261.jpg

Photo 2: extérieur devant l'ancienne salle de chaufferie.

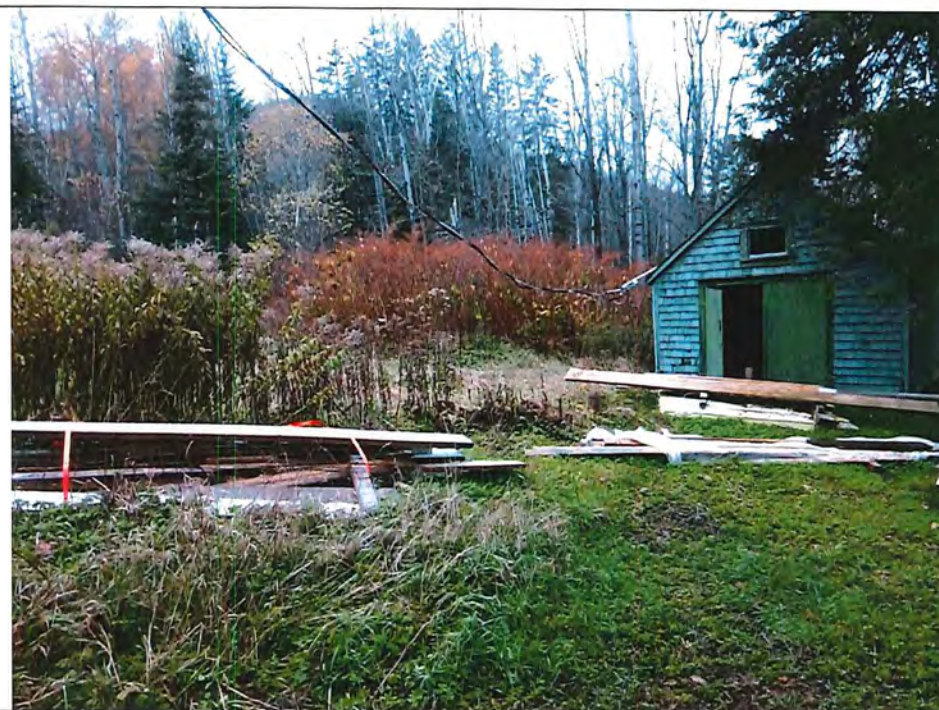
201711011034020483.jpg

Par la suite, je rends à l'emplacement indiqué de la remise où se trouvait un réservoir de diesel hors-sol sur le plan de l'époque des pères oblates de marie immaculée de 1952. La remise est toujours présente, mais il n'y a aucun réservoir de produit pétrolier hors-sol à cet endroit (photo 3). Il n'y a aucun indice de contamination du sol à cet endroit.

Photo 3: emplacement où se trouvait à l'époque un réservoir de diesel hors-sol
