Objet : Demande d'accès à l'information concernant la propriété située au 1357, rue
Saint-Faustin, lot 5 413 937 à Saint-Faustin-Lac-Carré
V/réf. : 758582

RAPPORT D'INSPECTION

Centre de contrôle environnemental du Québec

But de l'inspection : Vérifier le bien-fondé de la plainte du 25 avril 2014 concernant la disposition des déjections animales et le brûlage de matières résiduelles.

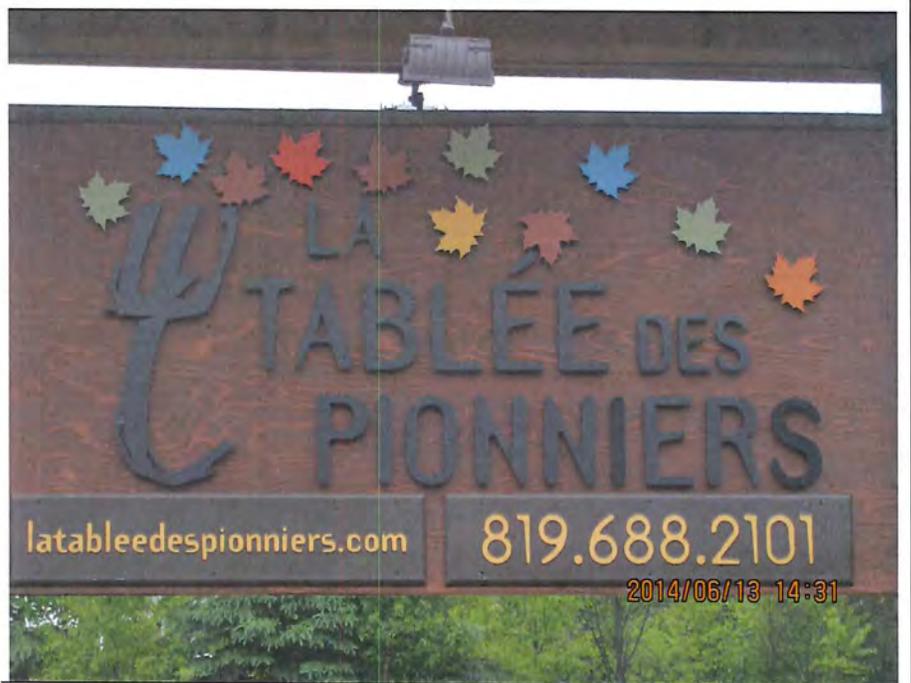
Photo no : 1

Description :
Affiche indiquant le lieu

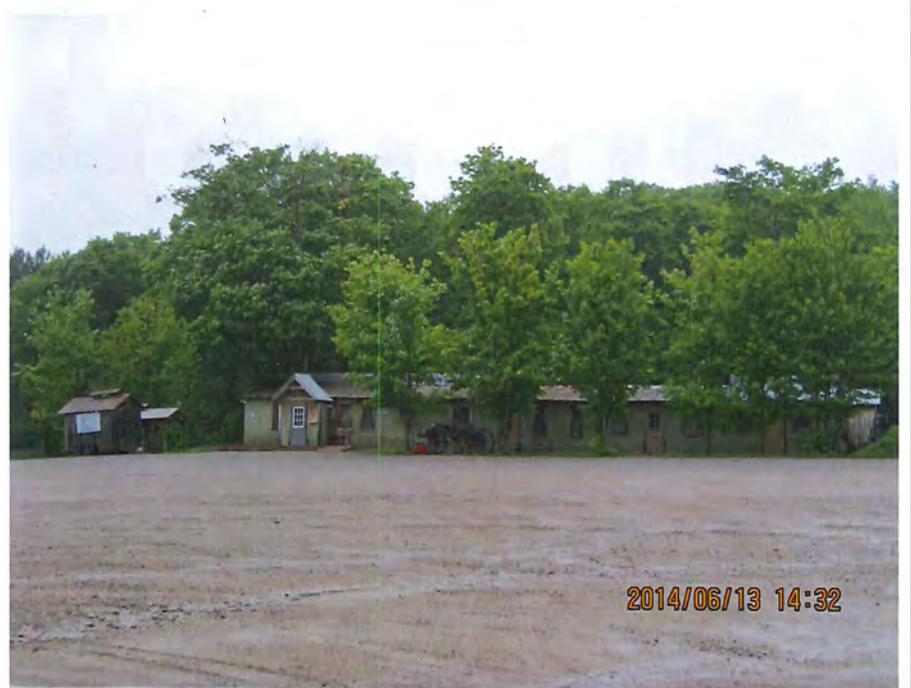
Photo no : 2

Description :
Vue générale de la cabane à sucre.

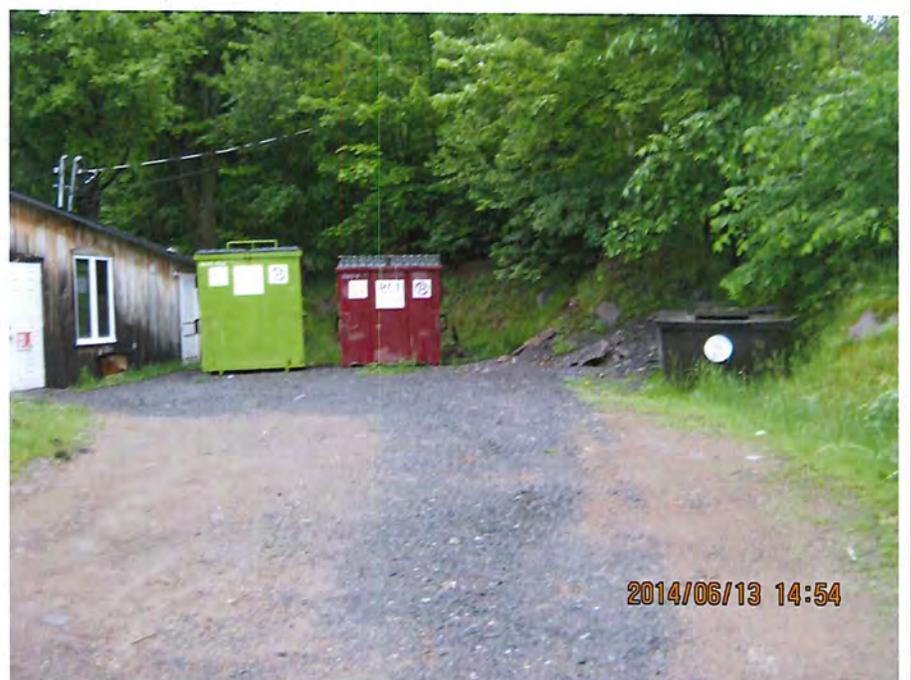
Photo no : 3

Description :
Aucun indice visuel ne me démontre qu'il y a eu brûlage de matières résiduelles à l'air libre.

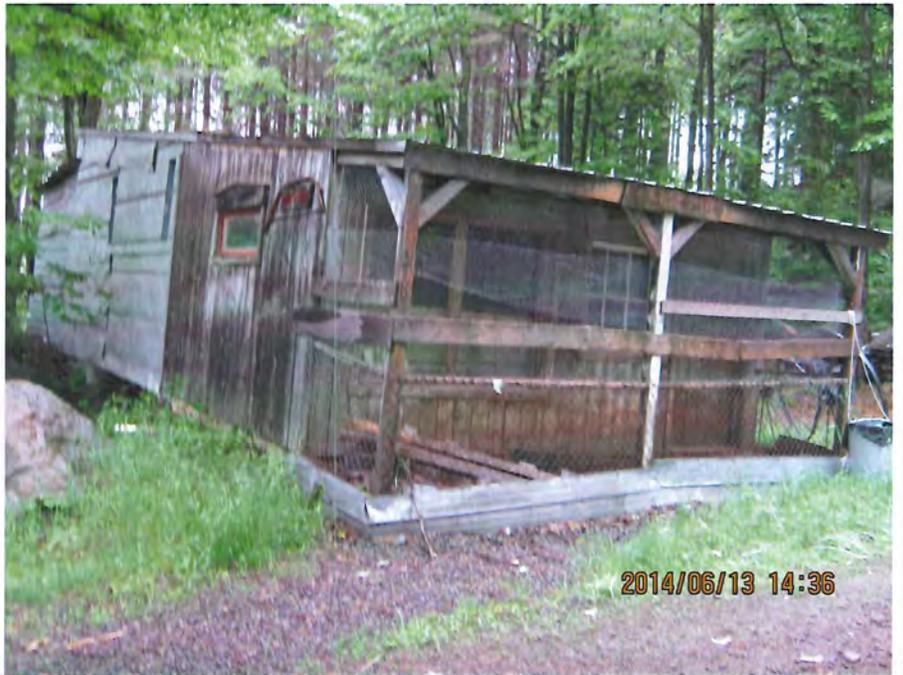
Photo no : 4

Description :
Vue générale de la fermette

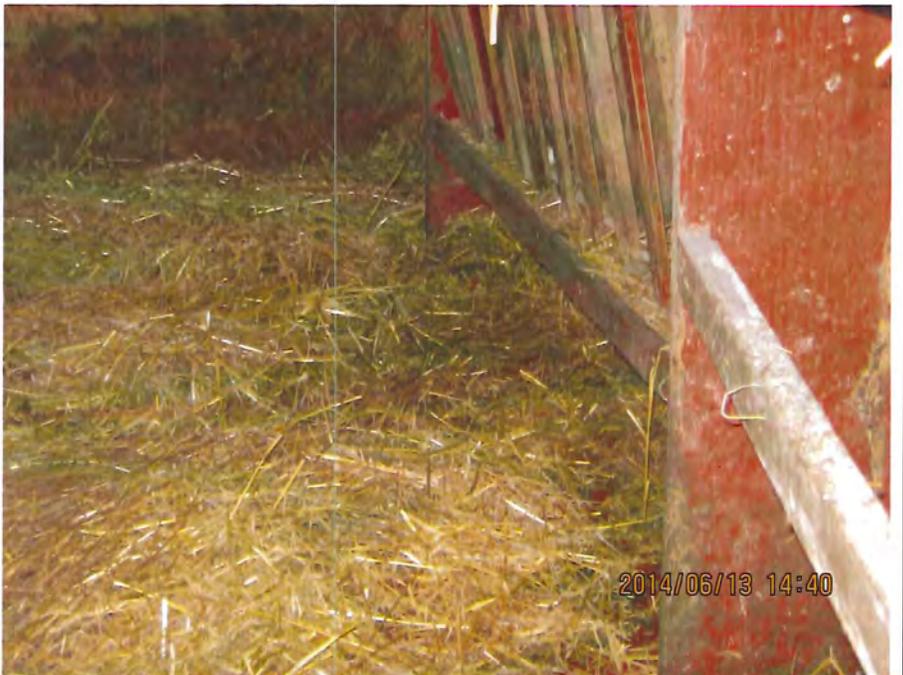
Photo no : 5

Description :
Vue à l'intérieur de la fermette.

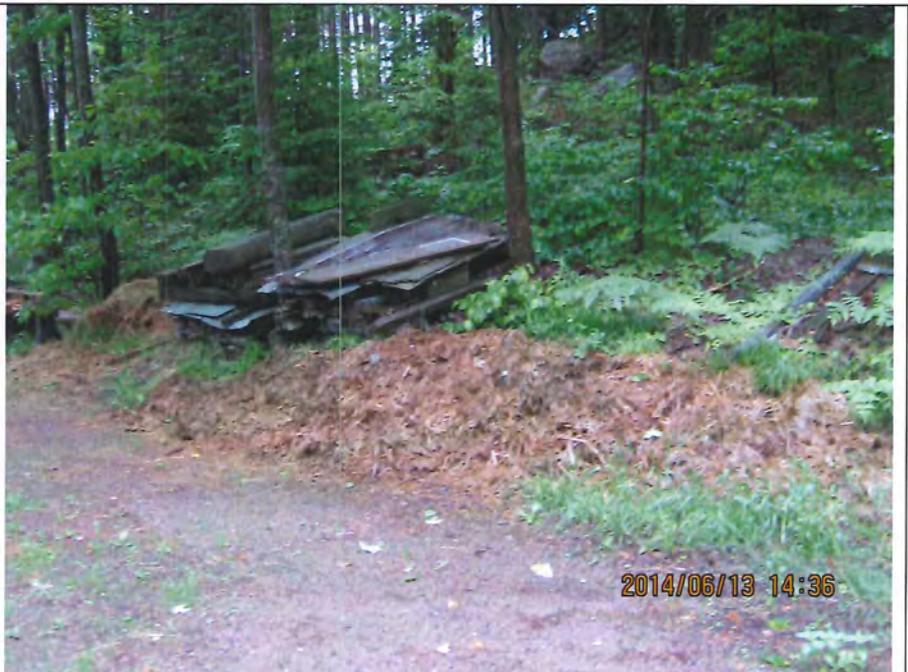
Photo no : 6

- Il n'y avait aucun animal.
- Je n'ai observé aucun puits d'eau potable à la proximité de la ferme et des déjections animales.
- Il y a entreposage de déjections animales à la proximité du bâtiment de ferme. Le volume est moins de 10 m³.
- L'exploitant ne semble pas avoir des terres en culture.
- À l'intérieur de la ferme, il y a présence de litière mélangée avec des déjections animales.
- La ferme est à plus de 15 mètres d'un cours d'eau, d'un lac, d'un marécage, d'un marais naturel ou d'un étang.
- Je n'ai constaté aucun indice visuel concernant le brûlage de matières résiduelles.

- Il m'indique que le fumier entreposé à la ferme sera expédié aux art. 23-24 où il y a des terres en culture.
- L'exploitant me confirme que les animaux (1 porc, 2 porcelets et 3 poules) sont à la ferme seulement pour le temps des sucres.
- Il me confirme que le fumier est entreposé à cet endroit depuis le mois de mai.
- Une compagnie venait faire des tours de chevaux une fois par semaine. Il y avait 2 chevaux.

Description :
Vue de l'amas de déjections animales à la proximité de la fermette.
