**Objet : Demande d'accès concernant le 9510, rue Notre-Dame Est, lot 1 294 497, cadastre du Québec, lots 407-53, 746, cadastre de la Paroisse de Longue-Pointe, Montréal (Québec) N/Réf : 200826890**

## **Programme de contrôle environnemental I-18 Formulaire 1**

### **Contrôle des réservoirs d'huiles usées installés dans des ateliers de mécanique**

| RAPPORT DE VÉRIFICATION | | | |

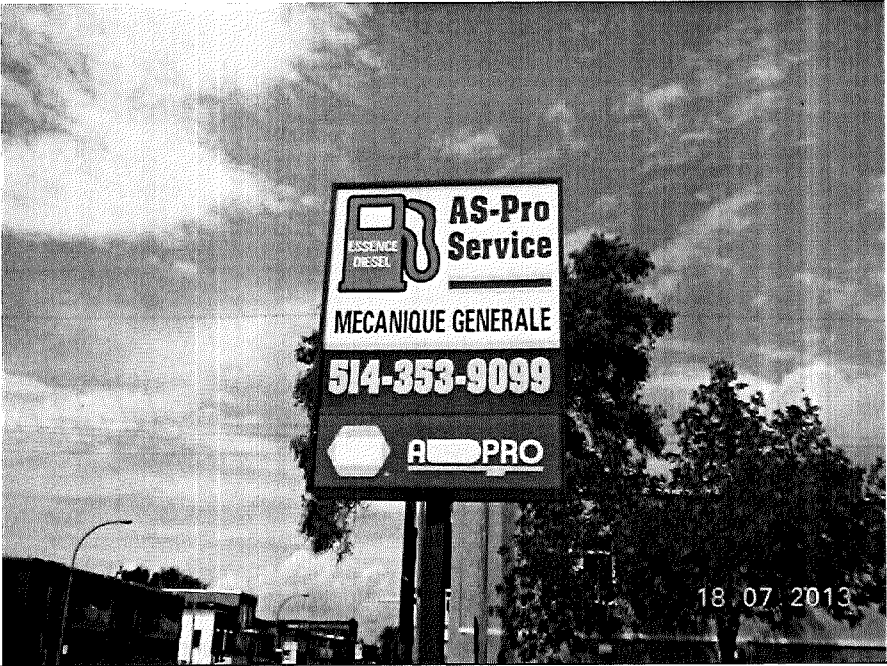
| Photo no : 1 | |

| Description :<br><br>Services As-Pro Inc.<br><br>9510, rue Notre-Dame est.<br><br>Atelier mécanique. | |

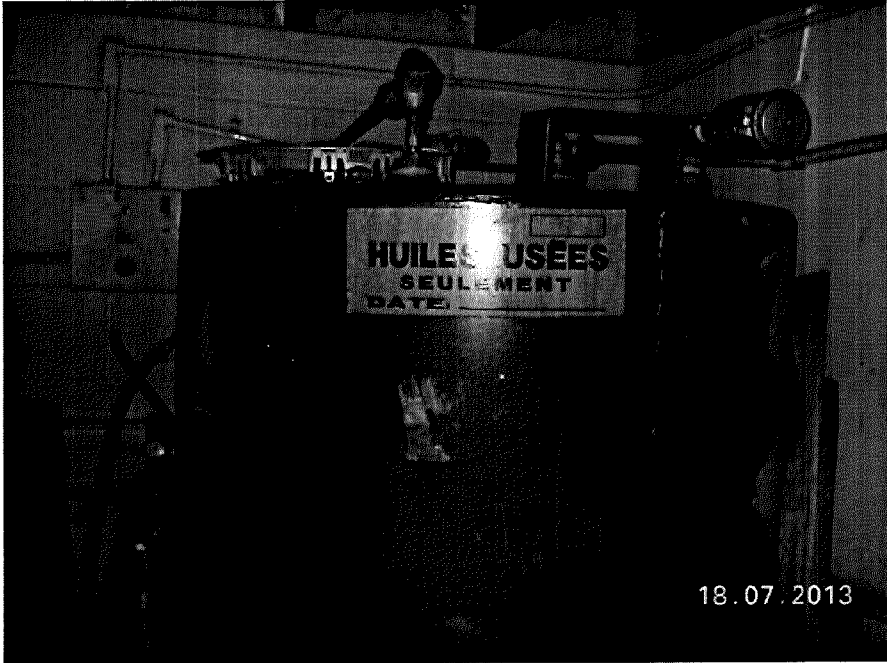
| Photo no : 2 | |

| COMMENTAIRES | Réservoir et installation conformes. |

| Description :<br><br>Réservoir hors-sol d'huile usée. | |

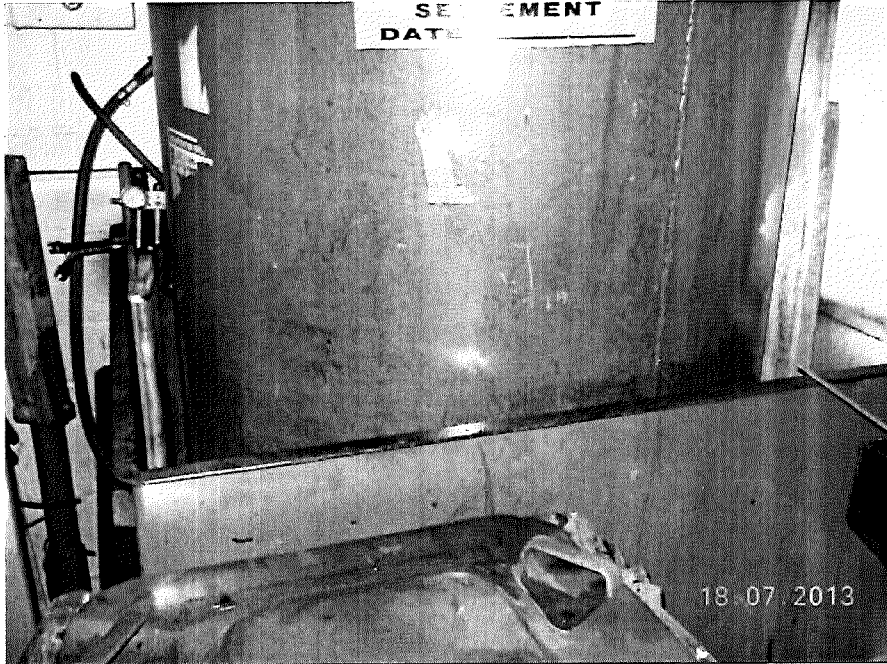
| Photo no : 3 | |

| Description :<br><br>Bassin externe du réservoir, le bassin en bleu, le réservoir en vert. | |

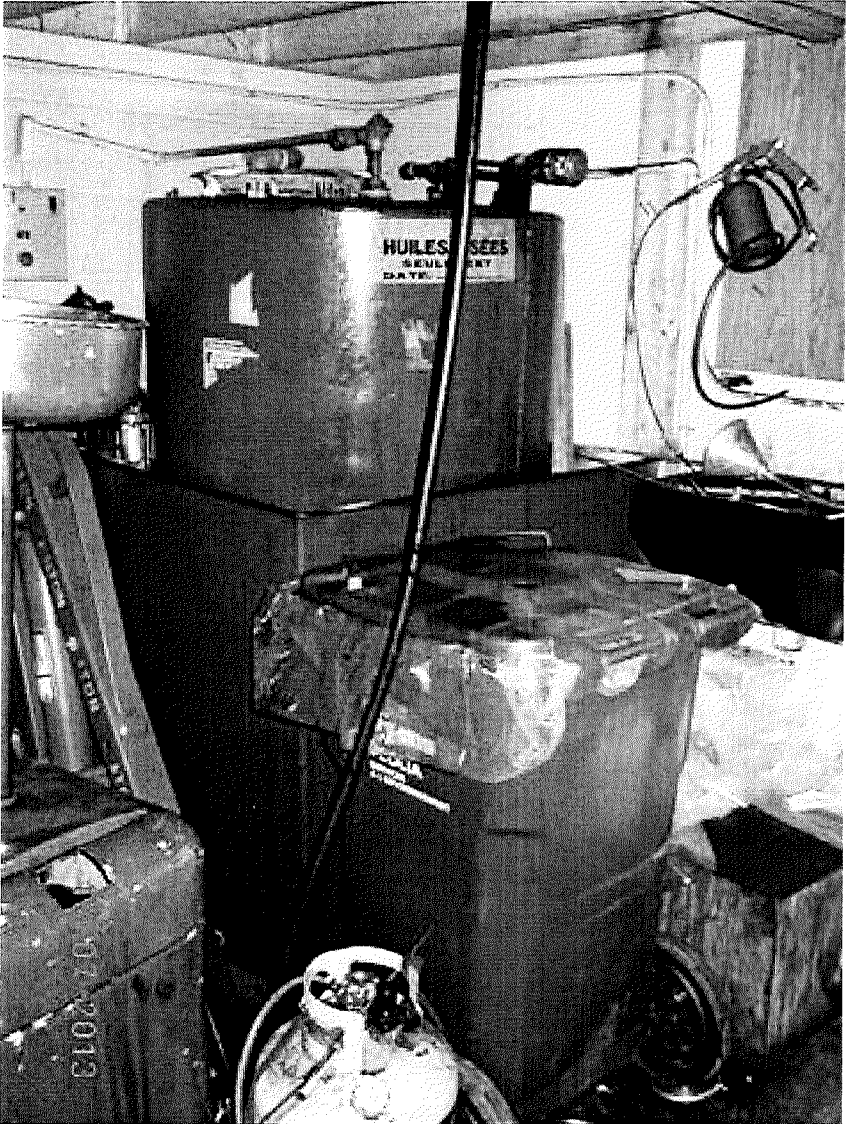
| Photo no : 4 | |

| Description :<br><br>Vue d'ensemble du réservoir vertical d'huile usée et de son bassin externe. | |

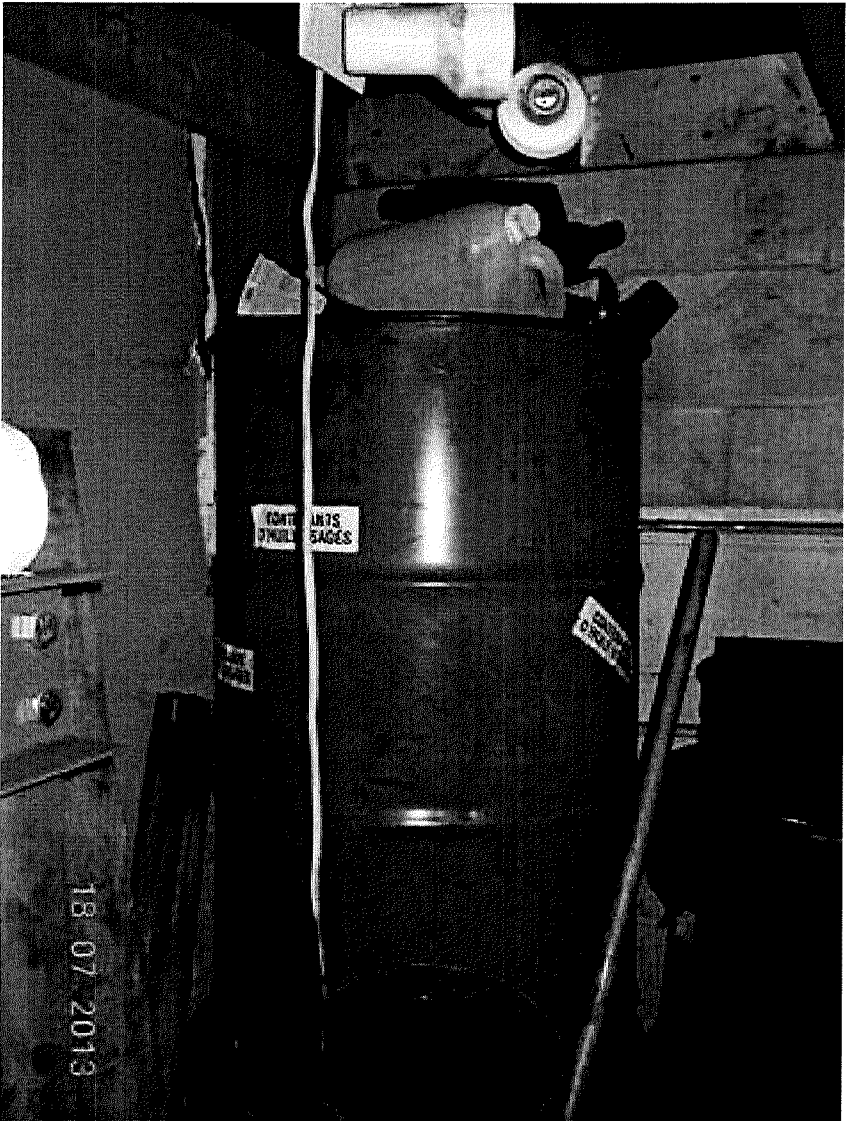
| Photo no : 5 | |

| Description :<br><br>Système de récupération des filtres d'huile à moteur usagés et des contenants plastiques d'huile neuve. | |
