INTERVENTION TERRAIN

1.2 Intervention	
N° d'intervention :	301263732
Type d'intervention :	Intervention d'urgence-environnement (terrain)
N° de gestion doc. :	7110-12-17-33102-01
N° de document :	401625366
But de l'intervention : Présence d'une mortalité de poisson dans la rivière du Petit Saut à Sainte-Croix	
Catégorie : <input checked="" type="checkbox"/> 1 <input type="checkbox"/> 2 <input type="checkbox"/> 3

ANNEXE PHOTO
Intervention réalisée le 22 août 2017

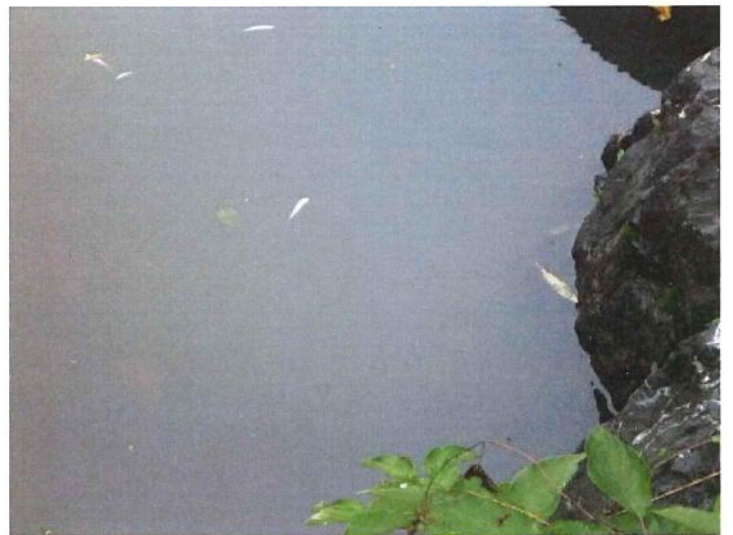
P1030170.JPG
PHOTO NO 4

Je constate des petits poissons vivant en amont et en aval du barrage (voir photo no 4).
		Je ne constate pas d'indice d'une contamination évidente dans le cours d'eau. Il y a ni iridescence caractéristique d'un hydrocarbure ni d'odeur caractéristique de déjection animale. À l'aide d'un papier indicateur de pH, je constate que le pH du ruisseau est de 7.
	16h30	M. Milot avait prélevé plus tôt l'eau du ruisseau, lors du signalement à Urgence-Environnement, ainsi que des poissons mort. Les contenants sont en verre transparent. Je ne constate pas de phase suspecte et je ne constate pas d'odeur de déjection animale lorsque j'ouvre le couvercle.

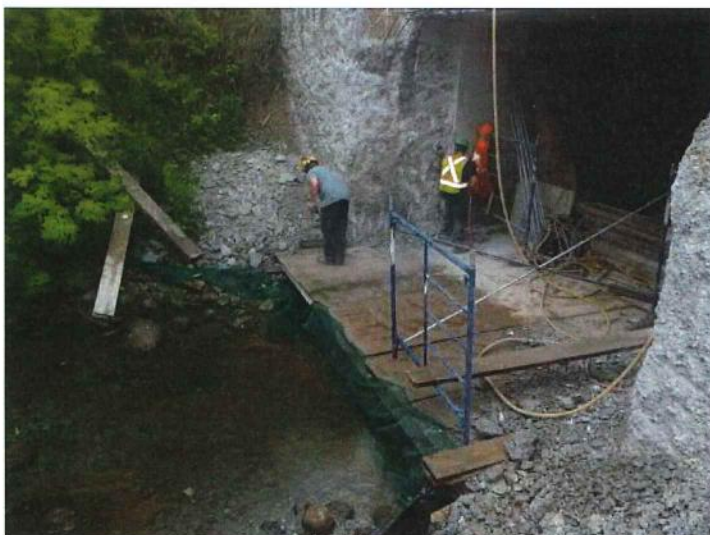
P1030172.JPG
PHOTO NO 5

M. Milot affirme qu'il y a des travaux de réfection de ponceau en amont sur le 3 ^e Rang et qu'il pourrait arriver que le cours d'eau soit court-circuité à l'aide d'une pompe.
	16h50	J'arrive sur la route 226 (3 ^e Rang Ouest) où des travaux de réfection d'un ponceau de la rivière du Petit Saut est en cours (voir photo no 5). Les employés affirment que le cours d'eau passe librement sous la plate-forme. Ils affirment que ça fait environ une semaine qu'ils remarquent des poissons morts passer dans le cours d'eau ainsi qu'une odeur de déjection animale.
17h00	Je réalise un prélèvement de poisson mort dans le ruisseau au niveau du barrage du 2 ^e Rang Ouest.	
	Je vérifie l'état du ruisseau au niveau du 4 ^e Rang Ouest à Sainte-Croix. Je ne constate pas d'indice d'une contamination évidente dans le cours d'eau. Il y a ni iridescence caractéristique d'un hydrocarbure ni d'odeur caractéristique de déjection animale (voir photos no 6 et 7).
