La présente fait suite à votre demande d'accès, reçue le 22 mai dernier, concernant la société 9193-6575 Québec inc. (Microbrasserie Pit Caribou).

RAPPORT D'INSPECTION
Contrôle environnemental

Direction régionale de la Gaspésie-Îles-de-la-Madeleine
Région : Gaspésie-Îles-de-la-Madeleine

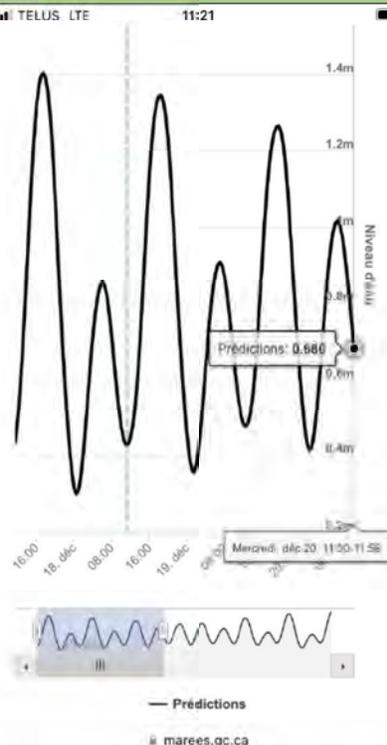
Nous continuons à surveiller la mer. Vincent Coderre dit que lorsque la marée est haute, il est possible que le niveau de l'eau empêche l'écoulement. Je vais vérifier les marées à Percé sur internet. Voir la capture d'écran de ci-dessous :

Nous sommes à la marée basse et pour la marée plus basse, il faudrait venir durant la nuit, ce qui n'est pas une possibilité pour observer la coloration dans la mer.
