1.1 Demande <input type="checkbox"/> SO	
N° de demande : 200742830	Type de demande : Plainte à caractère environnemental
Objet de la demande : Plainte (transfert de UE): Dépôt de neige dans un lieu non autorisé au 121, rang de la Petite-Rivières à Louiseville

1.2 Intervention	
N° d'intervention : 301498717	Type d'intervention : Inspection
N° de gestion doc. : 7316-04-01-51015-08	N° de document : 401980745
But de l'intervention : Vérifier le bien-fondé de la plainte du 1 ^{er} décembre 2020, concernant le dépôt de neige dans un lieu non autorisé au 121, rang de la Petite-Rivières à Louiseville

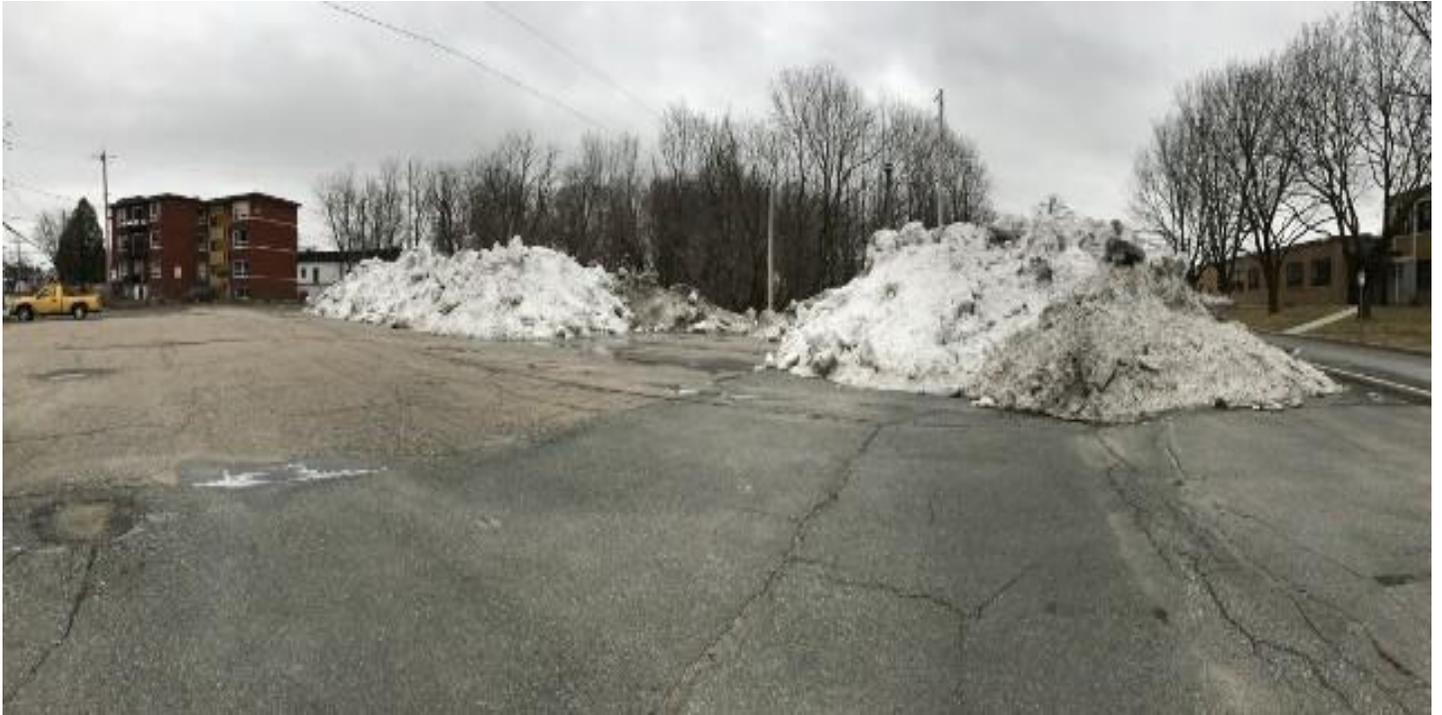
IMG_0422 (640x268).jpg

Image 1: Amas de neige usée dans stationnement de l'édifice

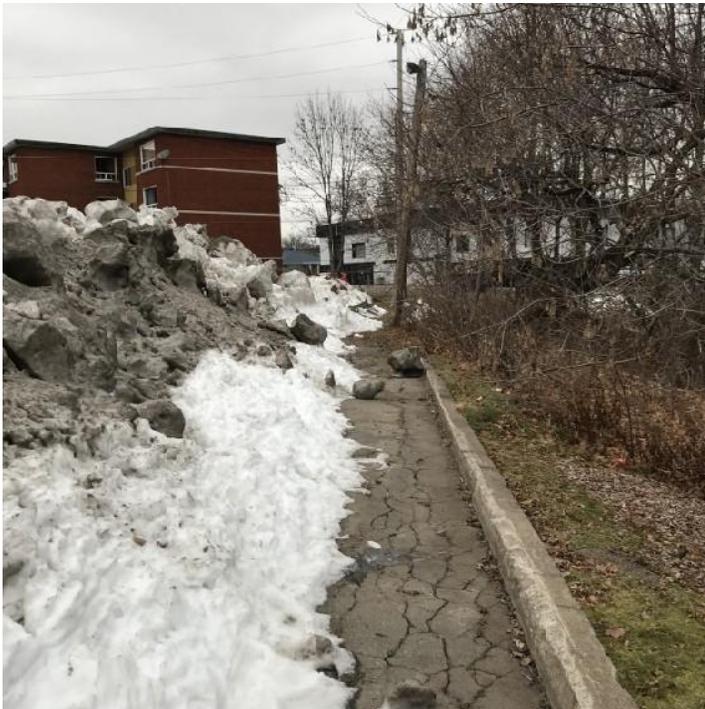
IMG_0423 (640x640).jpg

Image 2: Amas contenu sur surface asphaltée

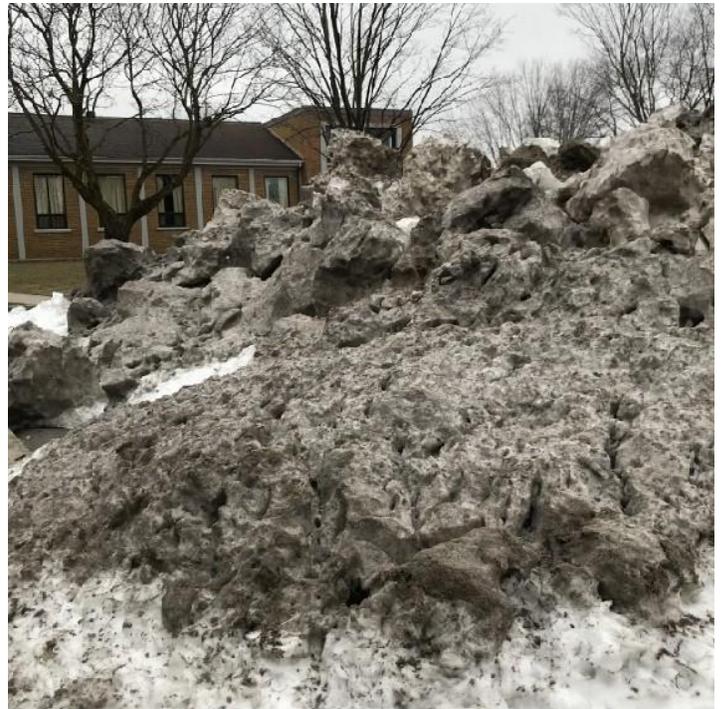
IMG_0424 (640x640).jpg

Image 3: Amas de neige usée dans stationnement de l'édifice

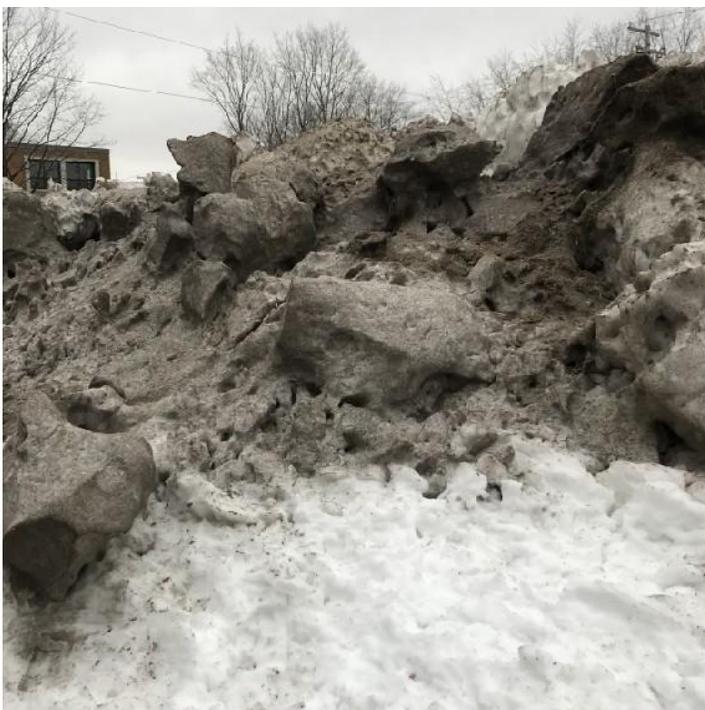
IMG_0425 (640x640).jpg

Image 4: Amas de neige usée dans stationnement de l'édifice

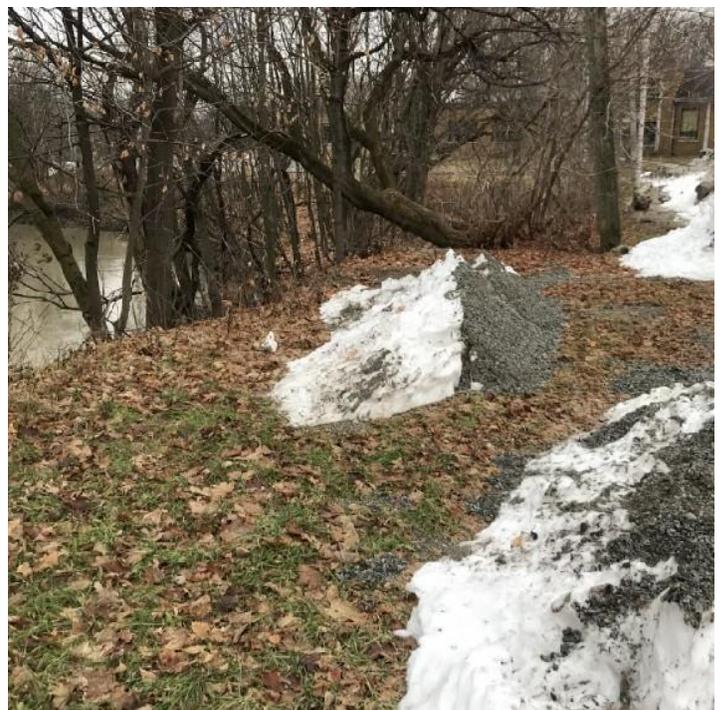
IMG_0426 (640x640).jpg

Image 5: Amas de neige près du talus de la rivière

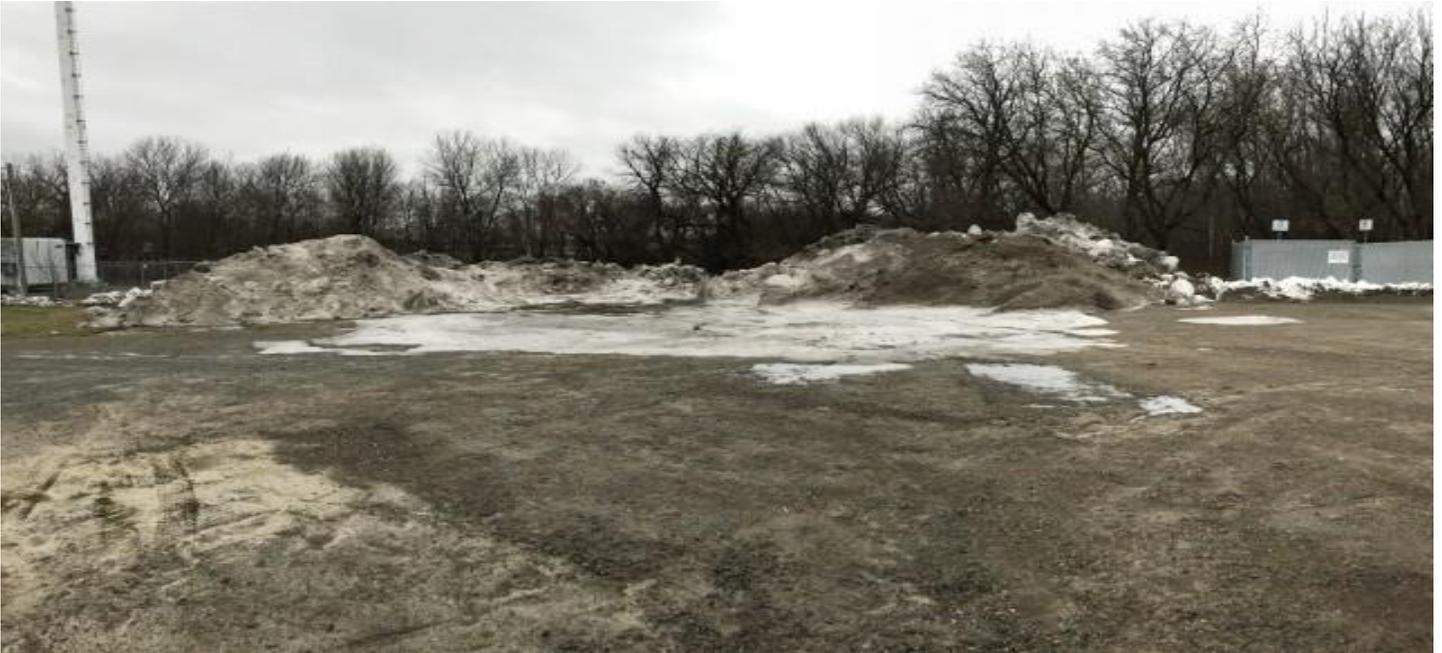
IMG_0427 (640x389).jpg

Image 6: Amas de neige usée dans la cour arrière de l'édifice

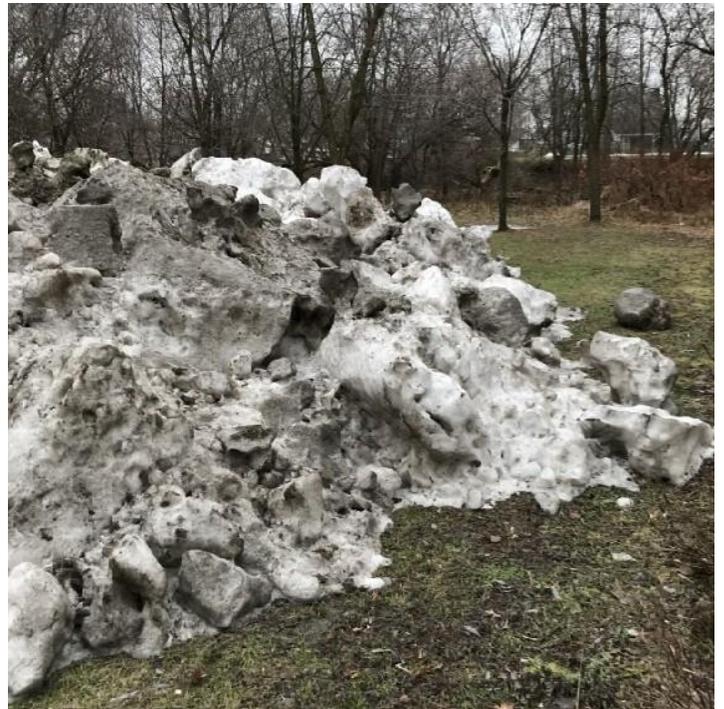
IMG_0429 (640x640).jpg

Image 8: Amas de neige usée dans la cour arrière de l'édifice

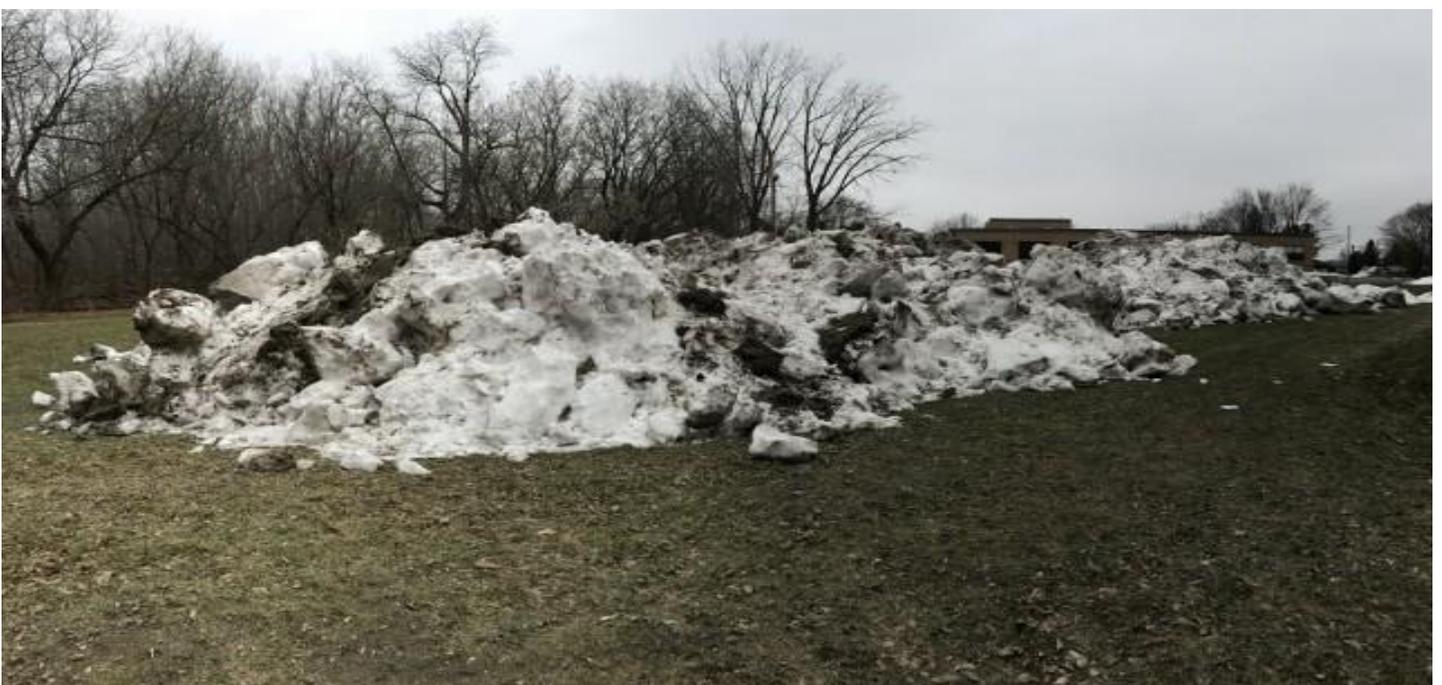
IMG_0430 (640x379).jpg

Image 9: Amas de neige usée dans la cour arrière de l'édifice
