RAPPORT D'INSPECTION

Contrôle environnemental

1.2 Intervention	
N° d'intervention : 301657518	Type d'intervention : Inspection
N° de gestion doc. : 7610-06-01-0388501	N° de document : 402220916
But de l'intervention : I-15/ Design Ranger / Vérifier l'entreposage et la gestion des matières dangereuses résiduelles au 20600 av. Clark-Graham

Annexe1 et photos Ranger Design

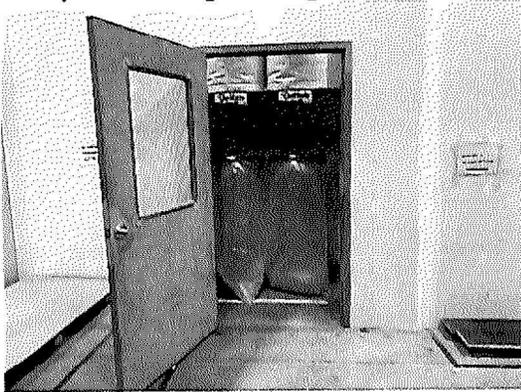
Image (2).jpeg
collecteur de poussière de bois

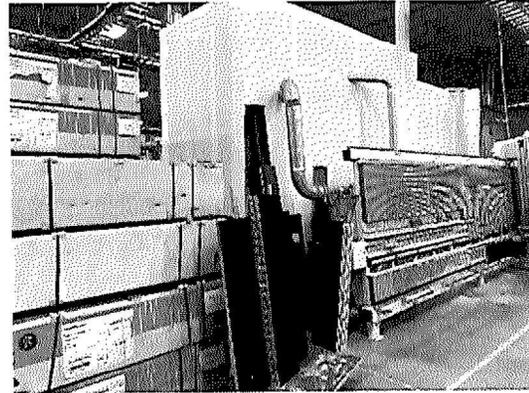
Image (3).jpeg
collecteur de poussière de bois vu d'ensemble

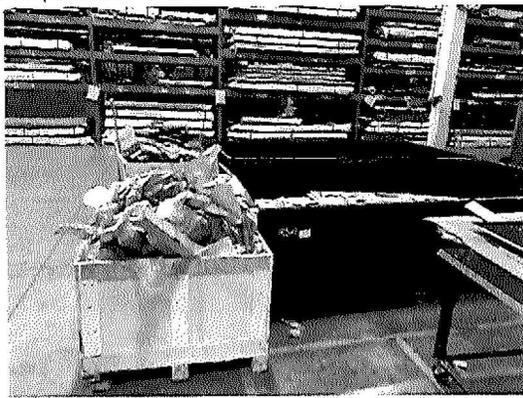
Image 4.jpeg
bac de recyclage de gros debris de metaux

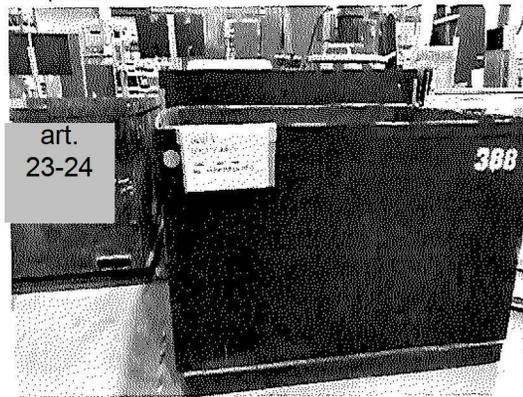
Image 5.jpeg
bac de recyclage de debris de metaux

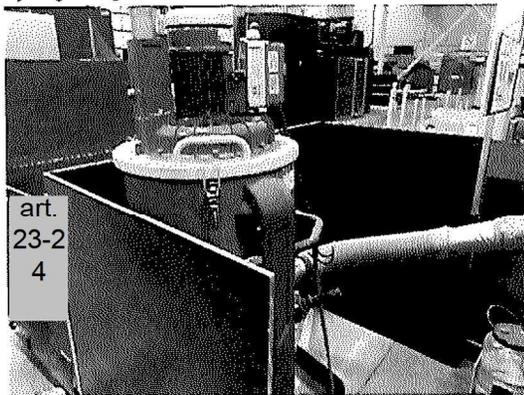
Image 6.jpeg
collecteur de fins debris de metaux

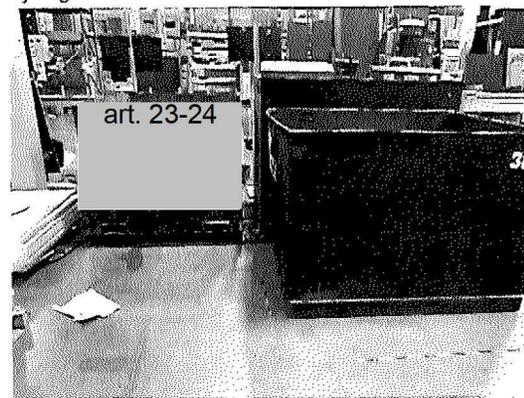
Image1.jpeg
bac de recyclage de metaux
