INTERVENTION TERRAIN

N° intervention : 301037263	Type d'intervention : Intervention d'urgence-environnement (terrain)
N° gestion documentaire : 7110-12-16-26063-00	N° du rapport d'urgence : 401358094
N° demande : 200395894	Type de demande : Urgence
Catégorie : <input checked="" type="checkbox"/> 1 <input type="checkbox"/> 2 <input type="checkbox"/> 3	
Objet de l'intervention : Déversement accidentel d'huile hydraulique sur un chemin de terre, causé par le bris d'un bouchon du contrôleur hydraulique sur un camion à ordures de la compagnie Service Matrec inc., à proximité du 40, rue des commerçants à Saint-Isidore,

Objet : Déversement accidentel d'huile hydraulique sur un chemin de terre, causé par le bris d'un camion à ordures de la compagnie Matrec à Saint-Isidore

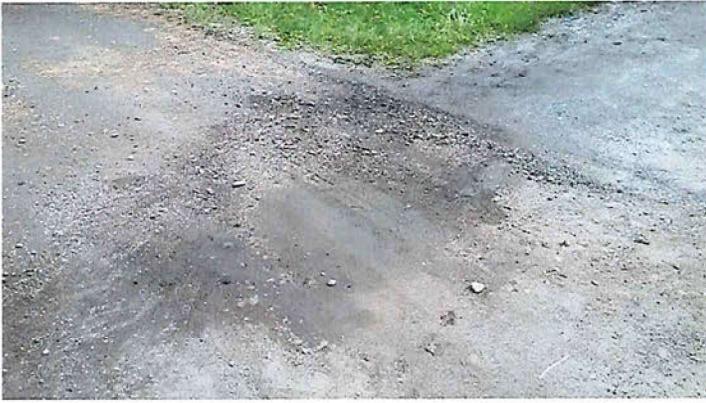
IMG_20160531_162225.jpg

Traces d'huile hydraulique sur chemin des commerçants

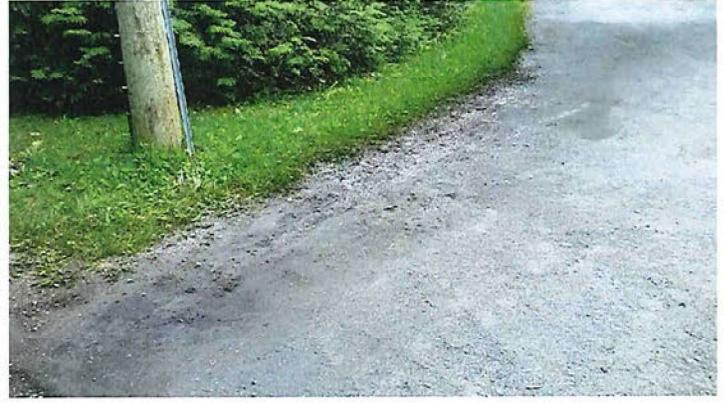
IMG_20160531_162231.jpg

Traces d'huile sur 7-8 m de long sur chemin privé

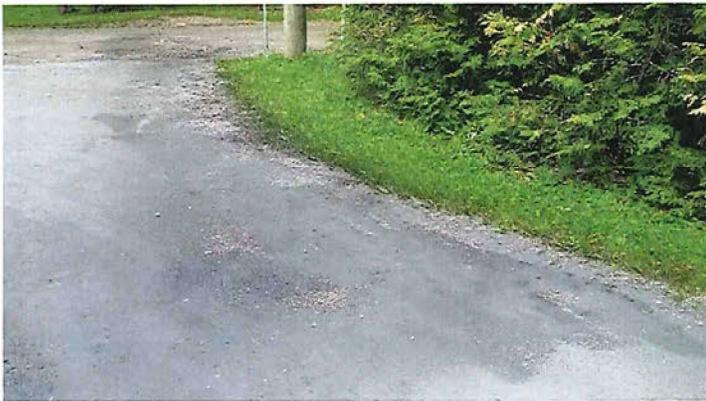
IMG_20160531_162244.jpg

Traces d'huile sur 7-8 m de long sur chemin privé

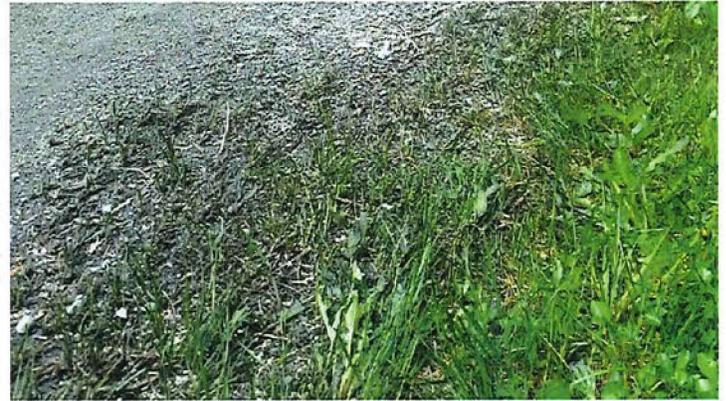
IMG_20160531_162256.jpg

Traces d'huile sur le gazon

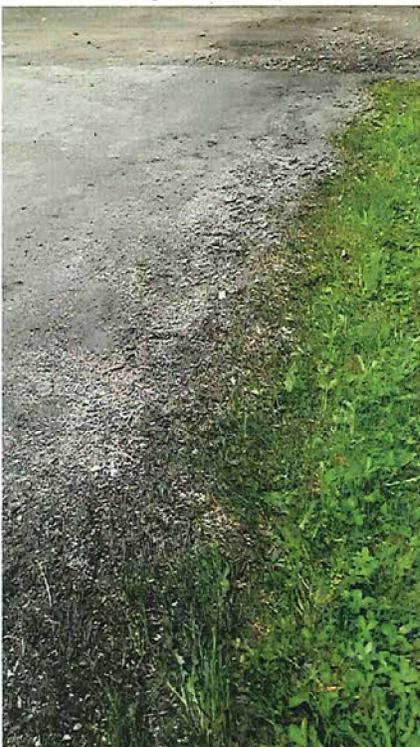
IMG_20160531_162302.jpg

Traces d'huile sur chemin privé et gazon
