ACCIDENT TECHNOLOGIQUE

| Endroit de l'acc.: Plan Ultramar, 1131 Johnson | | (Rivière-Blanche) | | Nb. diapo: 6 | |
| Produit en cause: Huile à chauffage | | Etat du Produit L/S/G ? : L | | Quantités PRECIS: APPROX.: * | |

RAPPORT D'INSPECTION

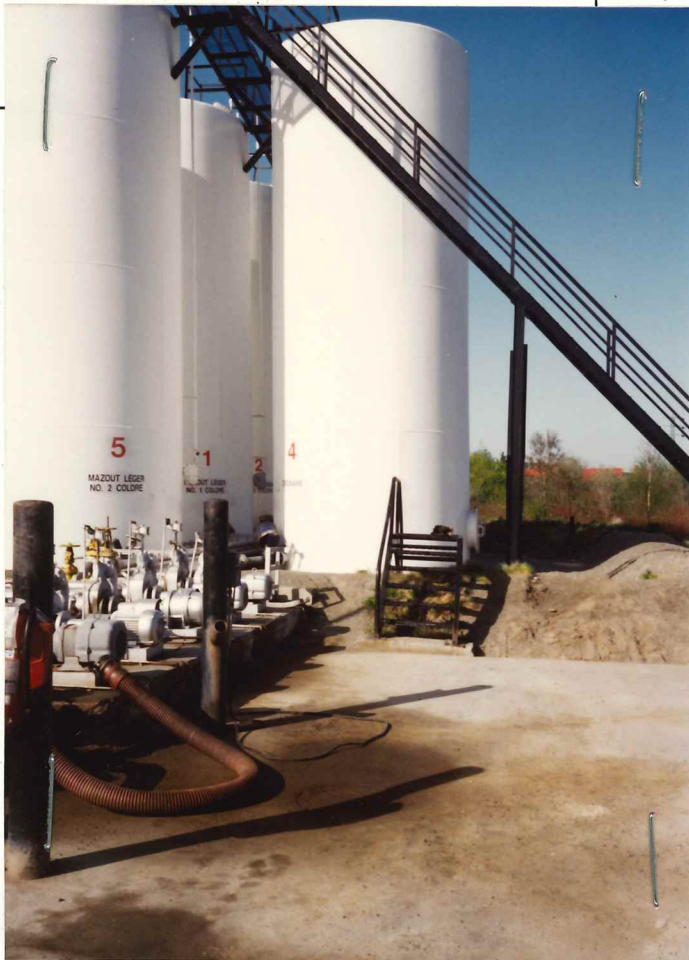
Photo #: 1 Date: 92-05-22

vue du dépôt

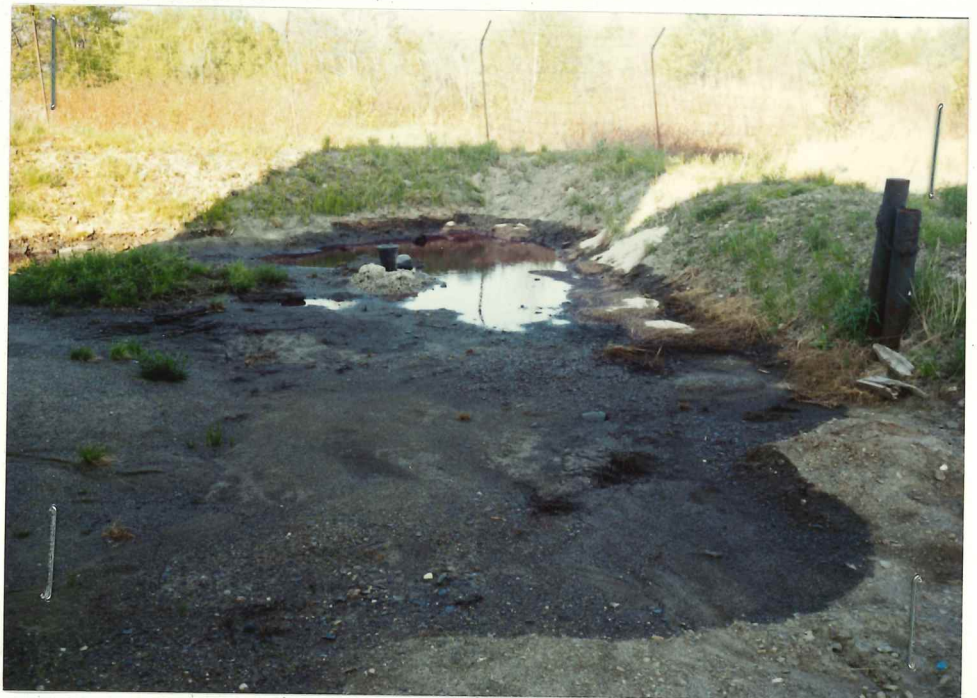
Photo #: 2 Date: 92-05-22

Le déversement s'est produit suite à une mauvaise manœuvre ou un mauvais fonctionnement des équipements lors du remplissage d'un réservoir. L'huile à chauffage s'est répandue à l'intérieur de la digue qui ceinture le plan (photo 2), mais comme celle-ci n'est pas étanche, l'huile est ressortie dans un fossé (2 000 à 3 000 litres selon M. Thibault). Le fossé a été bloqué avec des absorbants granulaires (photo 3). L'incident est arrivé vers 14 h 30 selon le chauffeur. L'huile s'est déversée à partir du haut du réservoir, elle coulait encore lors de ma visite.

Ident.: \_\_\_\_\_  
Huile à l'intérieur  
de la digue de dépôt

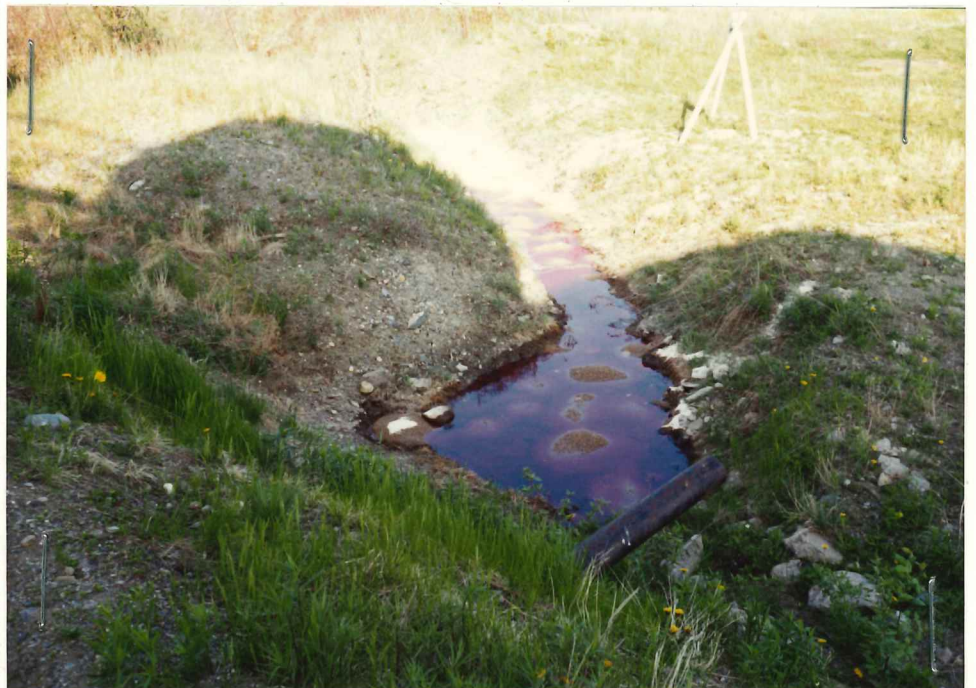
Photo #: 3 Date: 92-05-22

Note: Huile dans le  
fossé en aval de la digue

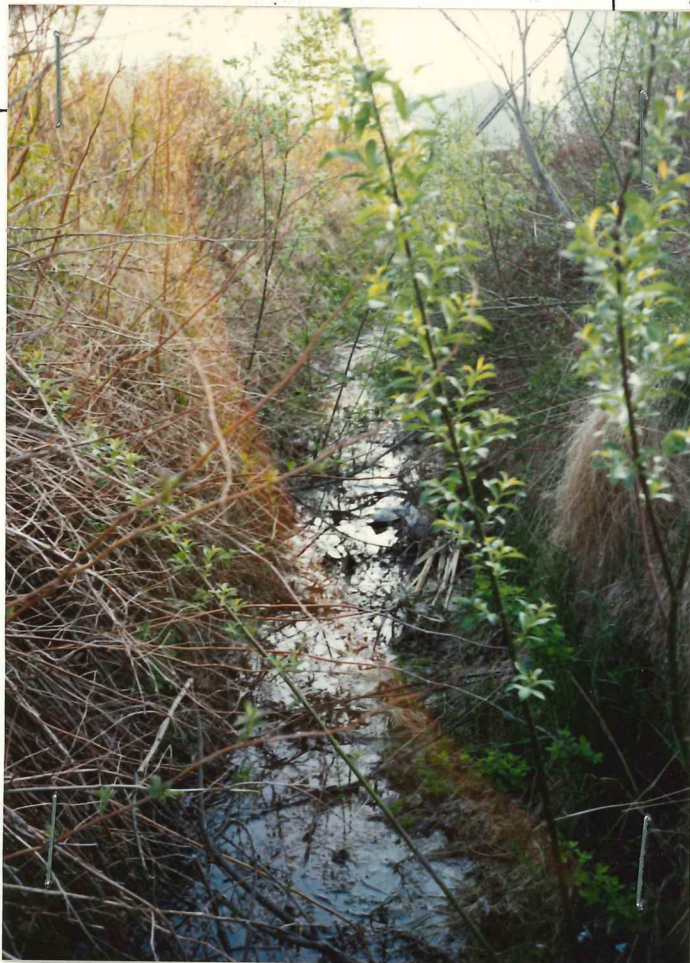
Photo #: 4 Date: 92-05-22

arrêtée par les absorbants et se retrouve dans le fossé et dans le ruisseau qui passe à quelque 100 mètres du dépôt (photo 4).

Note: Ruisseau qui se jette  
le fossé

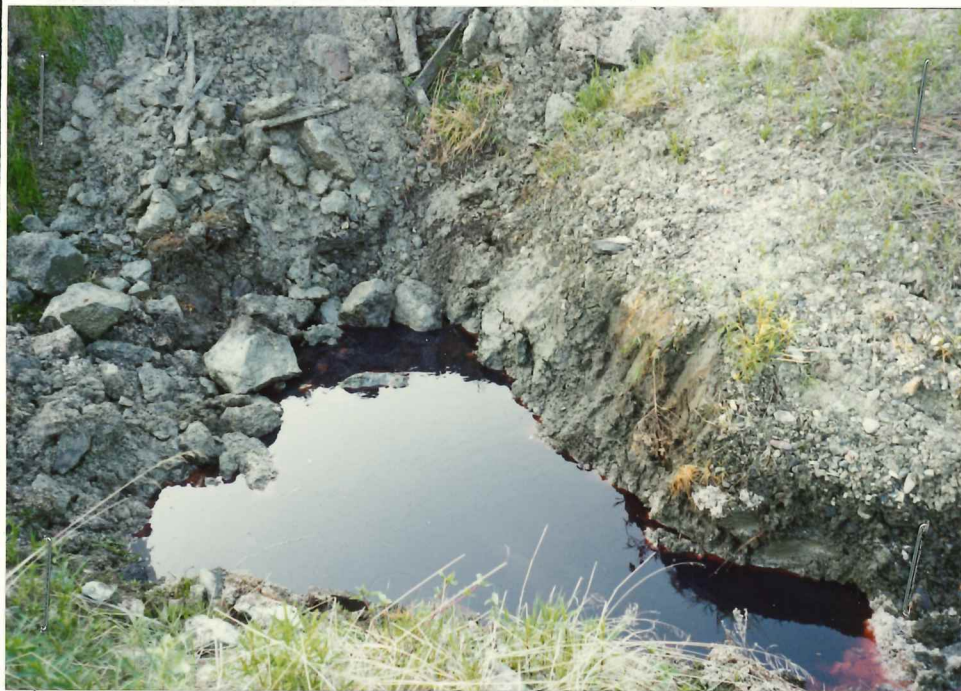
Photo #: 5 Date: 92-05-22

18 h 30 Trou creusé à la pelle mécanique par Marcel Lessard et Fils ltée téléphone (418) 335-7679 en bas de la digue au début du fossé (photo 5) et fabrication du 1<sup>er</sup> barrage.

- Trou vidé à quelques reprises mais il revient toujours de l'eau et de l'huile dedans après vidange.

Note: Trou creusé immédiatement  
en bas de la digue  
et fossé obstrué.

Je téléphone à Marcel Gariépy. Je lui demande de faire venir un récupérateur pour vider le plus possible l'eau et l'huile qui se trouvent dans le trou. Il est d'accord. Ensuite, le trou sera enterré en laissant un tuyau de récupération.

En avant-midi, Sani Mobile inc. vient pomper le liquide dans le trou ensuite l'opérateur de la compagnie Marcel Lessard et Fils Ltée pose un tuyau de récupération dans le trou et il entoure le tuyau de sable. Ensuite, le terrain est égalisé et les barrages sur le fossé défaits.

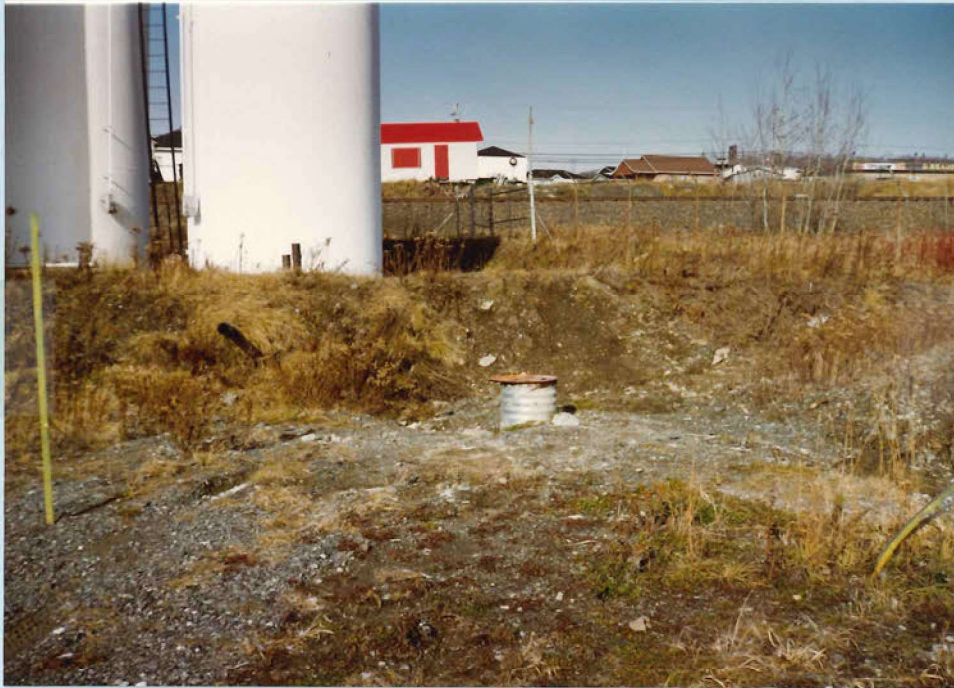
J'ai vérifié l'état du puits de récupération et j'ai constaté qu'il y avait encore un peu de produits pétroliers à la surface de l'eau contenue dans le puits. Selon Mme Lacroix le puits serait vidu à l'occasion et le liquide ainsi pompé serait placé dans le séparateur de dépôt de mac.

Au centre de la photo,  
puits de récupération  
insufflé et pompé  
une fois par mois

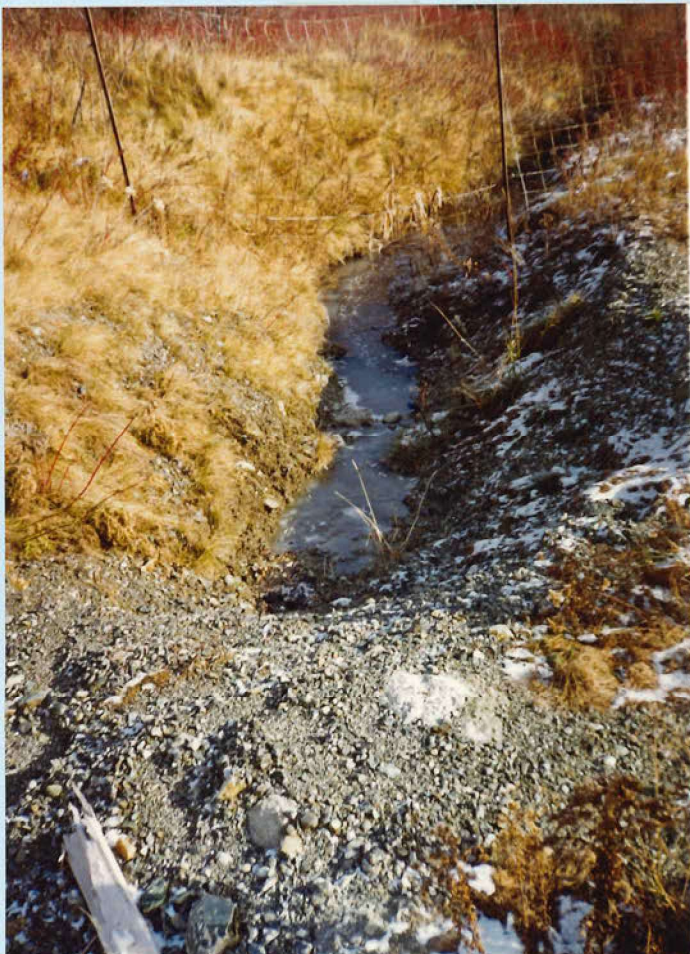
Fosse bloquée  
Aucune trace de produits  
pétroliers dans ce fosse

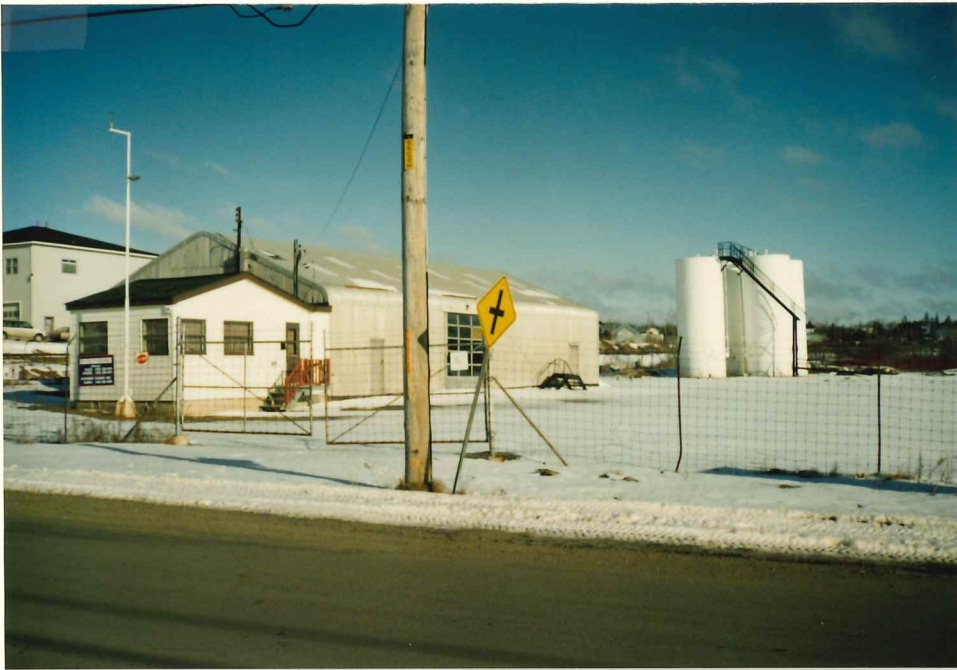
Photo : 1 Date : 93-12-16

Lors de mon inspection, il n'y avait aucune activité sur le site et la barrière demeurant accès au lieu d'entreposage était cadenassée. Je n'ai donc pas pu remplir le fonctionnairement des points de réception. Il y a encore sur place six ~~quatre~~ (4) réservoirs hors sol dont la capacité est estimée à 100 000 litres chacun.

Notes : Vue générale  
des installations

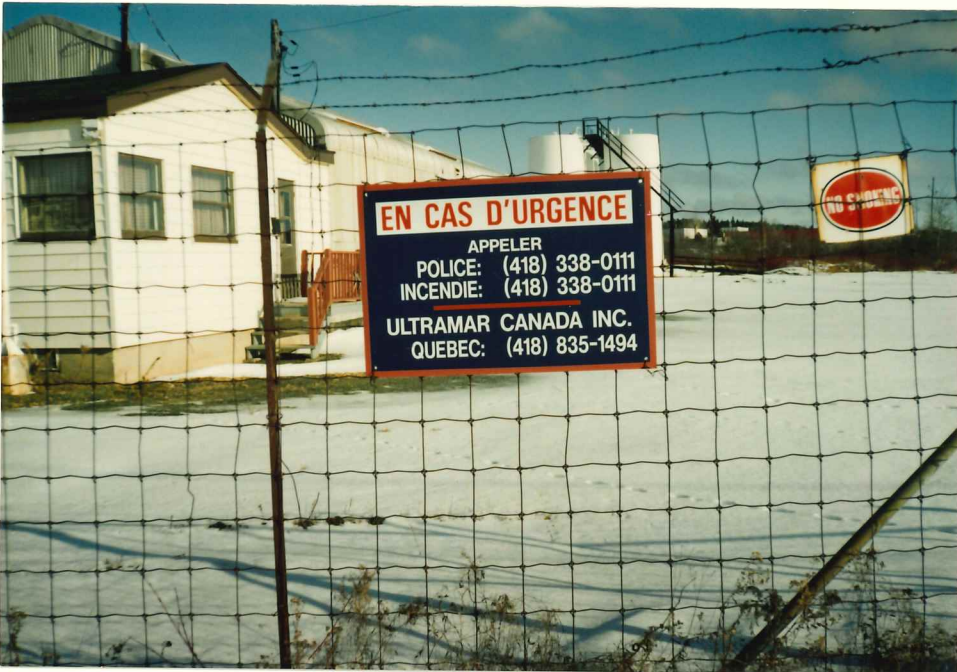
Photo : 2 Date : 93-12-16

Notes : Affichage à  
l'entrée

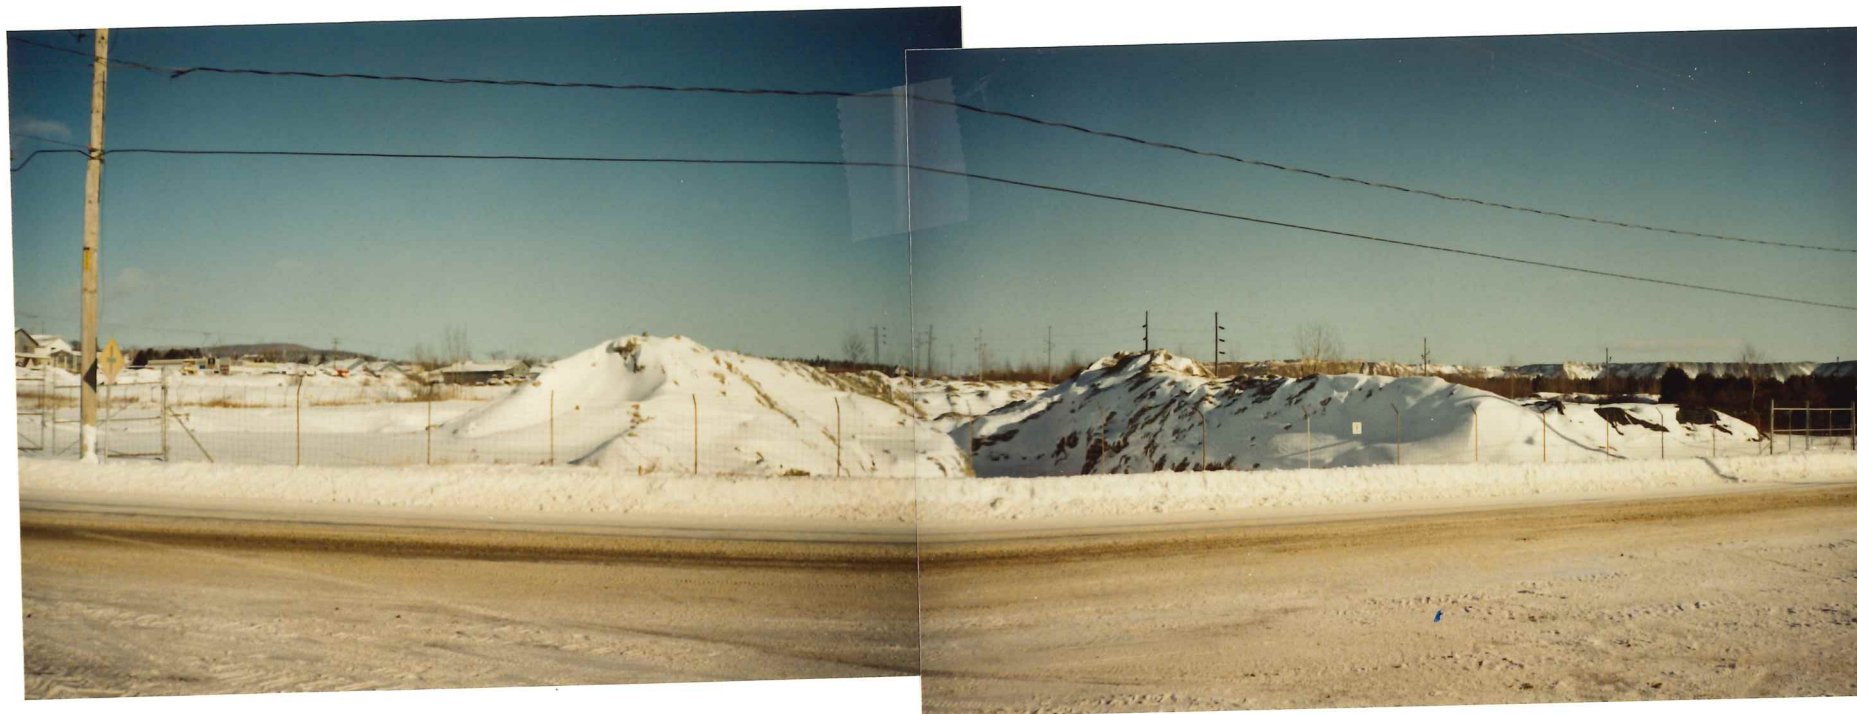
Photo : 1-2

En effet, le sol a été remis à nu presque toute la superficie de l'ancien dépôt de mac de produits pétroliers et des sols sont entrecroisés sur les membranes de plastique. Il y a encore des excavations où le niveau de la nappe phréatique est visible.

Notes : Vue générale de l'ancien  
dépot de produits pétroliers

Effectuer un rappel auprès de l'Armée  
Canada afin d'obtenir les études  
de caractérisation disponibles ainsi que  
le plan de réhabilitation des lieux
