ACCIDENT TECHNOLOGIQUE

No Référence: 7110-12-11-26022-01

SOMMAIRE: DÉVERSEMENT DE 1900 LITRES DE DIESEL AU SOL LORS DU REMPLISSAGE D'UN RÉSERVOIR

**Objet : Déversement d'une matière dangereuse (diesel) au 435, rue des Pins à
Saint-Elzéar**

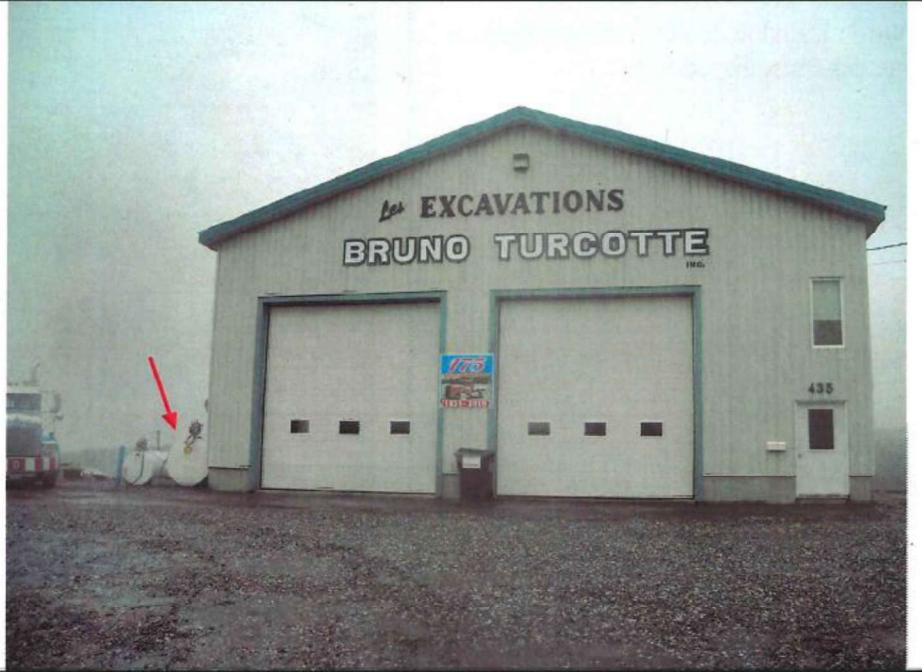
Photo # 1 : DSCN0082

Note : Lieu du déversement.

La flèche rouge identifie le réservoir de diesel en cause.

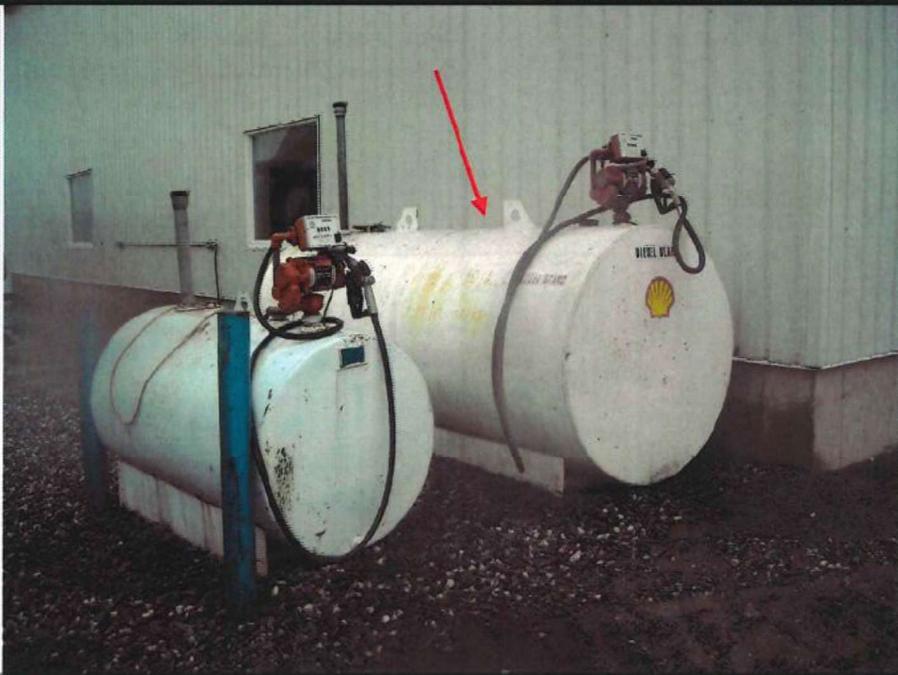
Photo # 2 : DSCN0083

15h30 - L'employé à l'origine du déversement se présente sur les lieux. Il me confirme que 1860 litres de diesel (selon le compteur du camion) auraient été déversés au sol. Le réservoir pouvant contenir 4 000 litres aurait débordé ayant été laissé sans surveillance.

Note : La flèche rouge identifie le réservoir de diesel en cause.

Capacité de 4 000 litres.

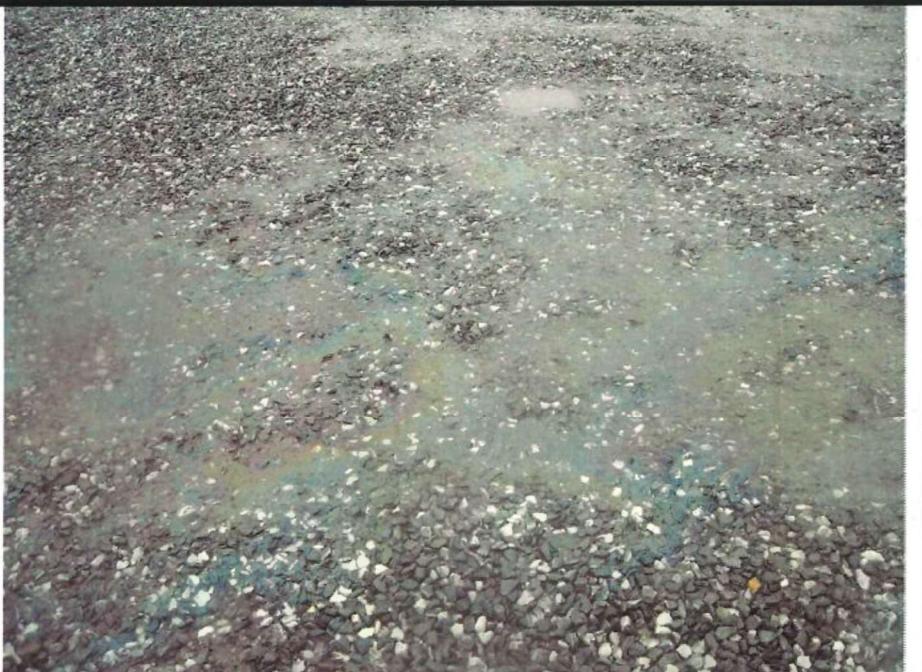
Photo # 3 : DSCN0091

Note : Iridescence sur le sol dans le stationnement en gravier.

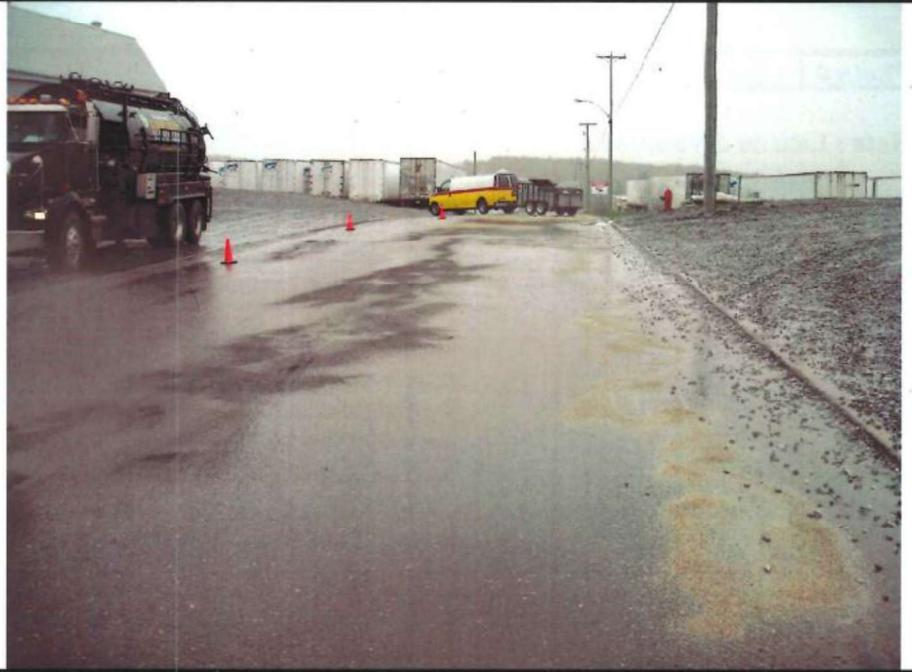
Photo # 4 : DSCN0093

Deux employés de la compagnie Philippe Gosselin & Associés Limitée s'affèrent à étendre de l'absorbant granulaire dans la rue des Pins à partir du 435 et ce sur près de 300m en direction Est. En raison des fortes précipitations et de la pente de la rue, l'absorbant granulaire est rapidement lessivé dans les grilles d'égouts pluviales. Je demande donc à ce que les grilles d'égouts soient bouchées.

Note : Étendue du déversement dans la rue des Pins, direction Est.

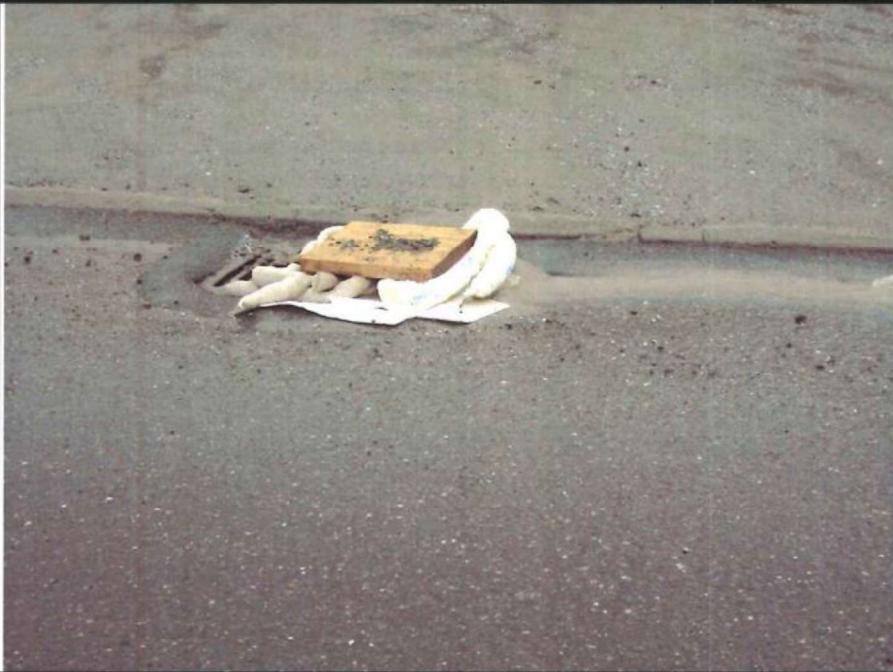
Photo # 5 : DSCN0113

Note : Boudins installés pour capter le diesel s'écoulant vers l'égout pluvial.

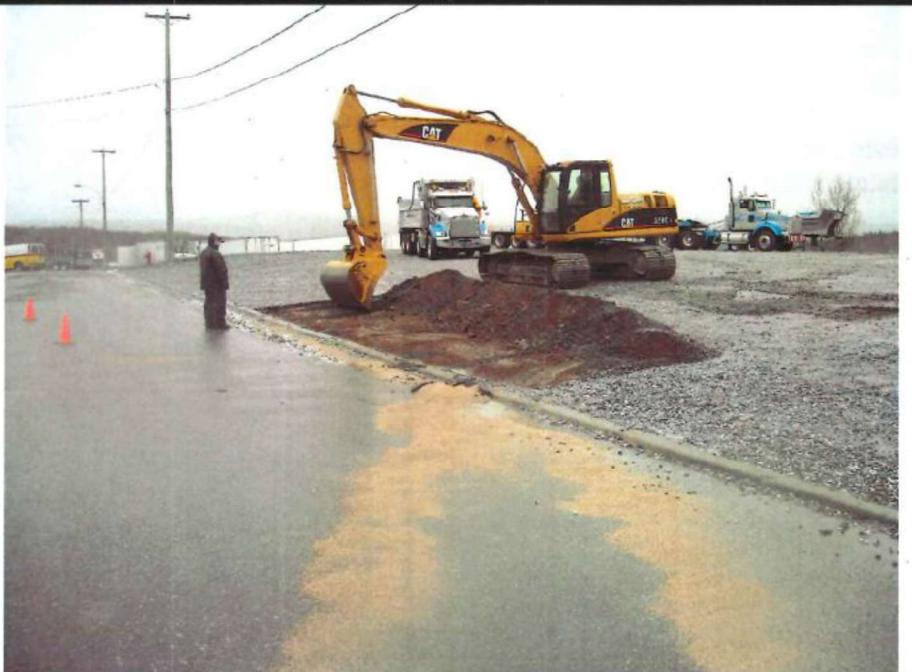
Photo # 6 : DSCN0102

Note : Excavation du sol contaminé dans le stationnement.

13h30 - M. Bruno Turcotte, de Les Excavations Bruno Turcotte inc., débute le creusage du stationnement en gravier avec une excavatrice sur environ 1 pied de profondeur et forme des digues de sol pour retenir les eaux de ruissellement de s'écouler vers la rue. Le sol et le gravier contaminé par le diesel est envoyé chez Solution Eau-Air-Sol à St-Lambert.

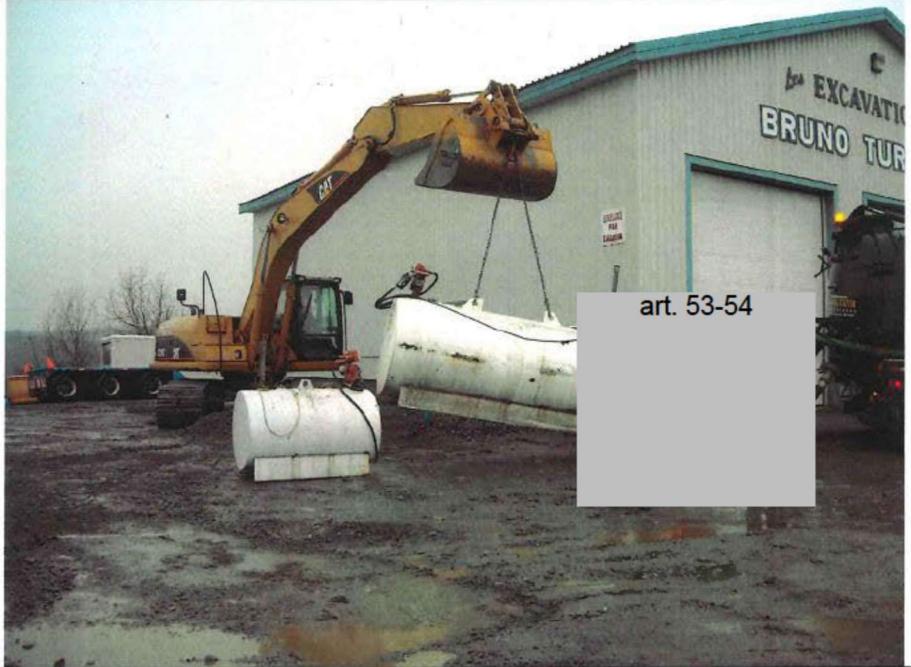
Photo # 7 : DSCN0120

Note : Enlèvement du réservoir en cause pour excaver sous la dalle de béton.

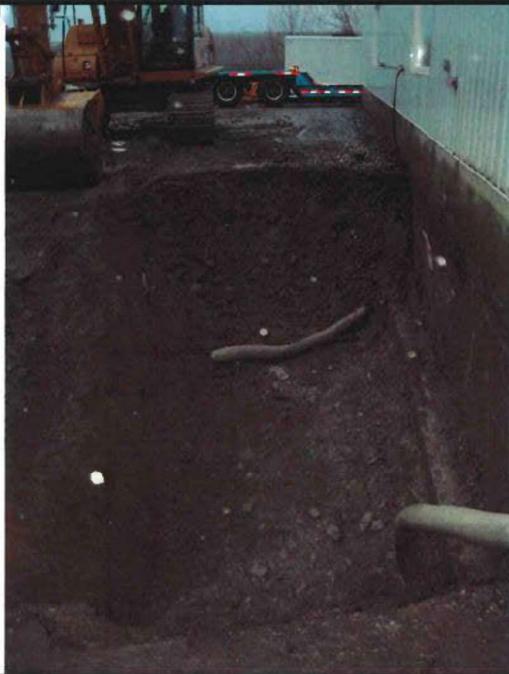
Photo # 8 : DSCN0124

Rapport détaillé: La dalle de béton sous le réservoir est cassée et enlevée. Excavation sur près de 6 pieds de profondeur jusqu'à l'atteinte du drain de fondation et de la base du solage du bâtiment. Je constate des hydrocarbures dans le tuyau de drain de fondation. La sortie du drain serait à l'égout pluvial mais l'emplacement exact est inconnu. Selon M. Turcotte, il y aurait du gravier concassé sur environ 20 pieds de profondeur. Le solage du bâtiment n'est pas fissuré et semble étanche ce qui me porte à croire que du diesel n'a pas pu s'infiltrer dans le bâtiment par le solage.

Note : Excavation jusqu'au drain de fondation du bâtiment (5-6 pieds de profondeur).
