1.1 Demande		<input type="checkbox"/> SO
N° de demande : 200712563	Type de demande : Plainte à caractère environnemental	
Objet de la demande : PL - Neige poussée/soufflée dans la rivière Chaudière, derrière la Station de service R.M. Carrier inc., lot 3 488 061 à Beauceville.

1.2 Intervention	
N° d'intervention : 301436201	Type d'intervention : Inspection
N° de gestion doc. : 7450-12-01-02903-00	N° de document : 401886635
But de l'intervention : PL - Neige poussée/soufflée dans la rivière Chaudière, derrière la Station de service R.M. Carrier inc., lot 3 488 061 à Beauceville.

**Objet : Entreposage de neige dans la bande riveraine et le littoral de la rivière
Chaudière, situé sur le lot 3 488 061 à Beauceville**

RAPPORT DE CONTRÔLE

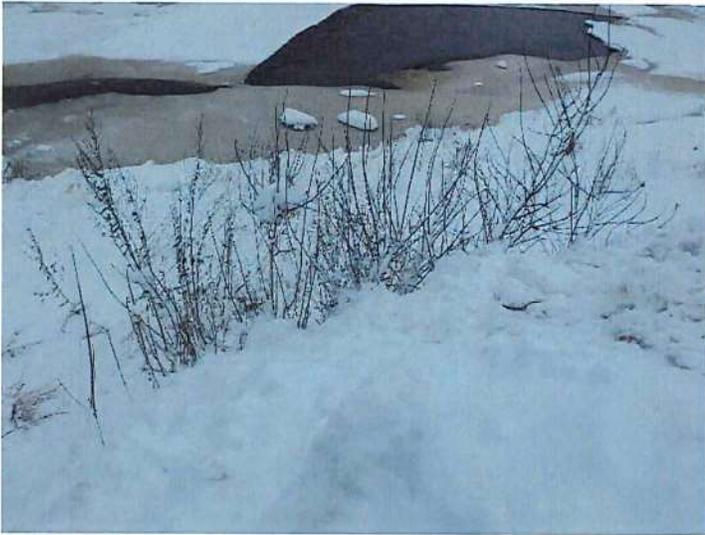
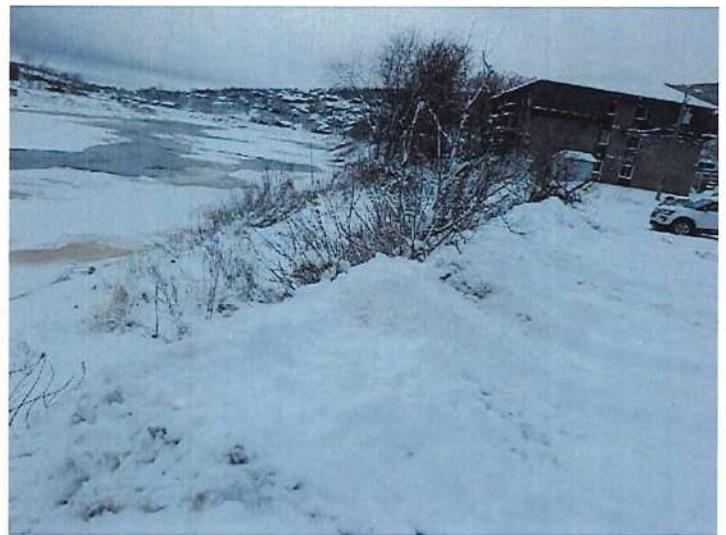
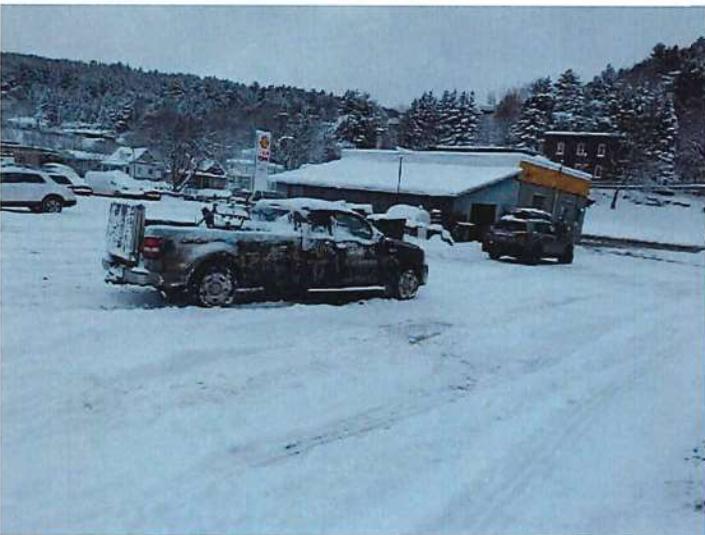
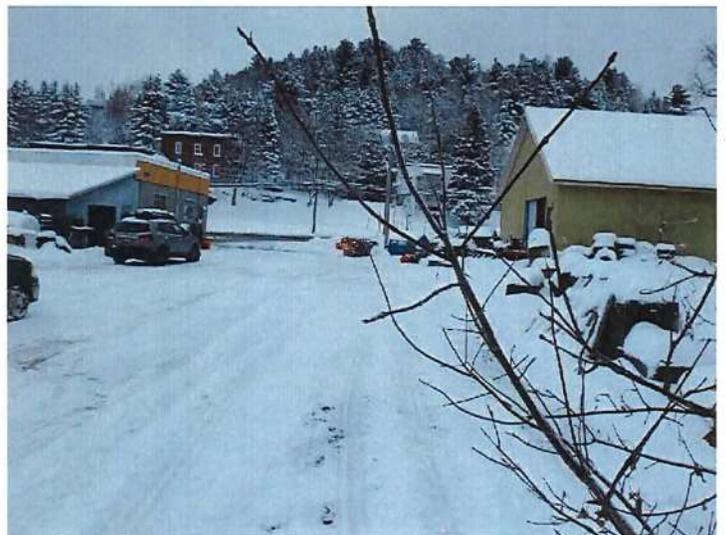
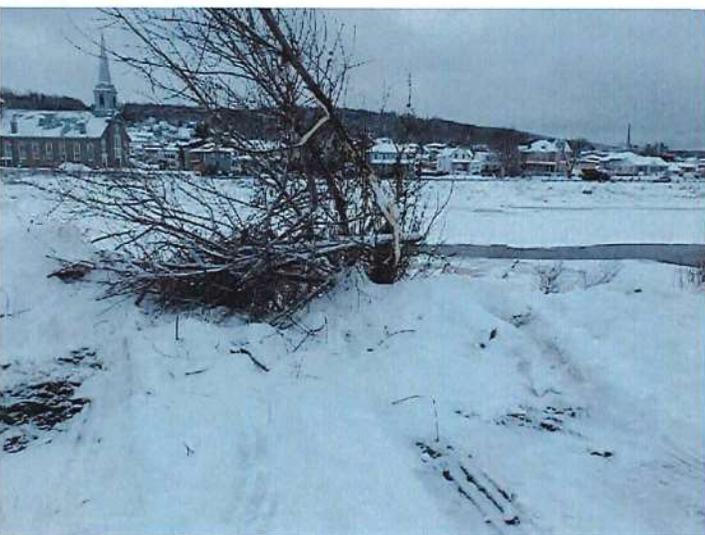
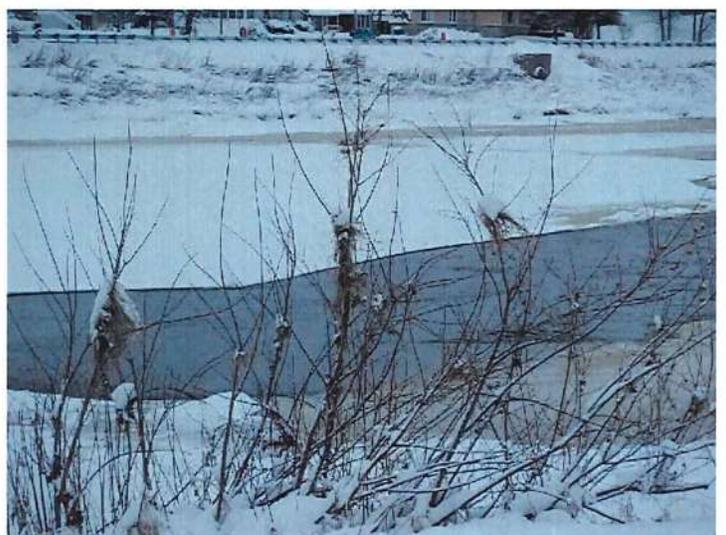
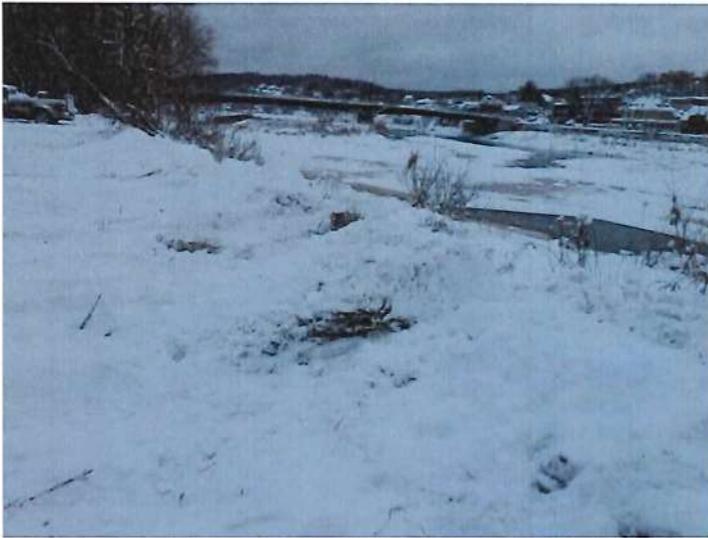
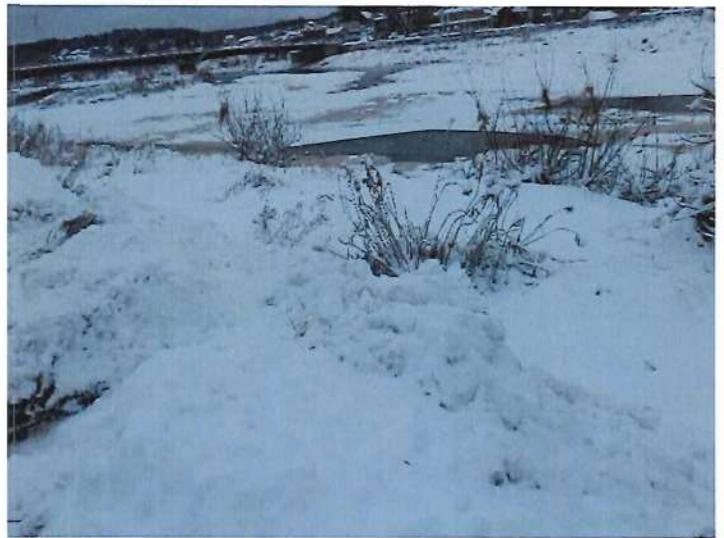
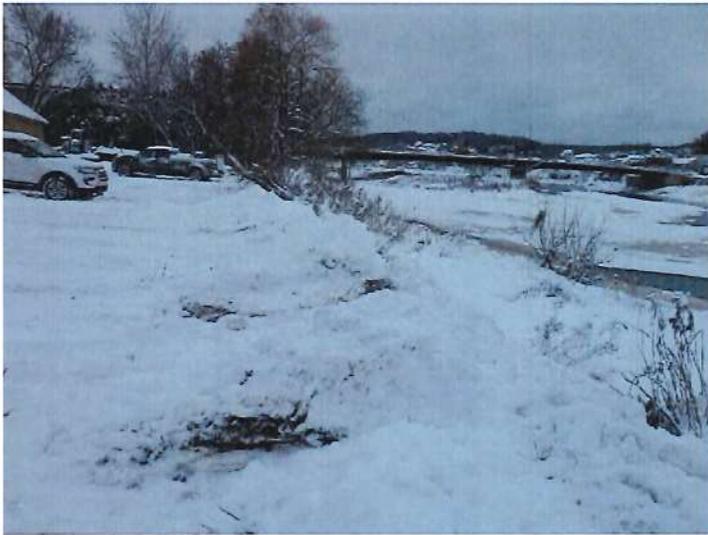
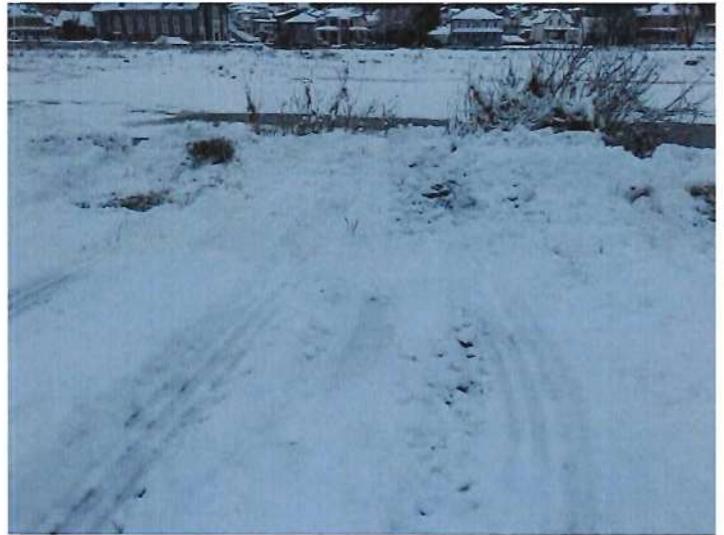
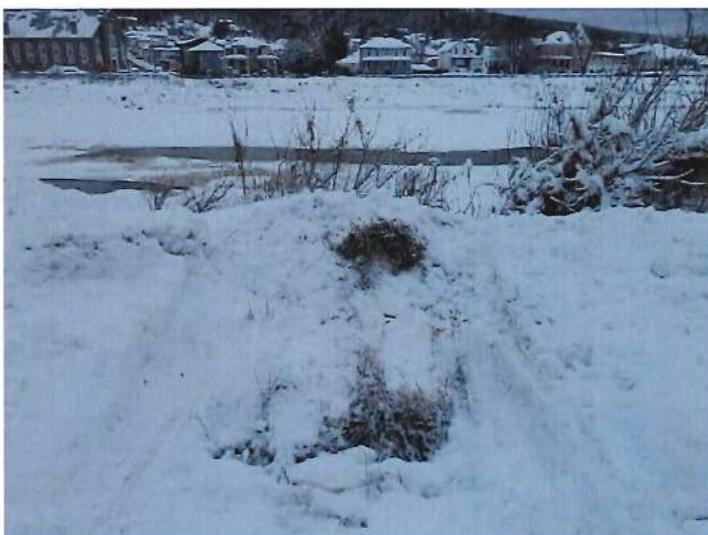
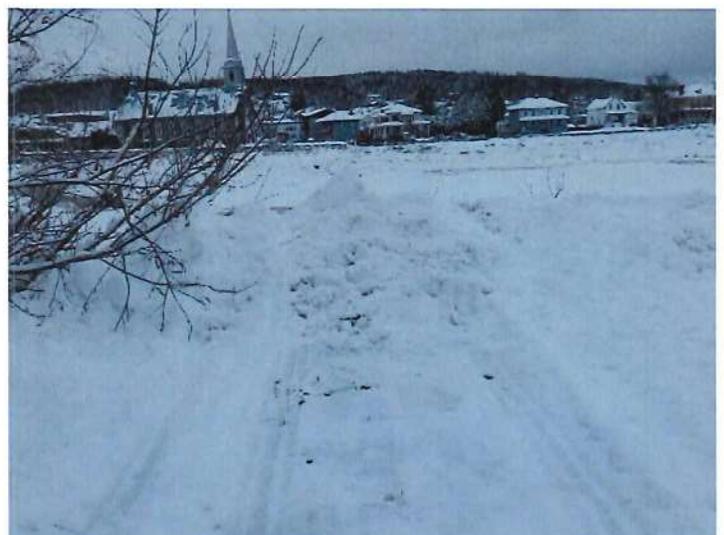
13 Description de l'intervention			
J'arrive sur les lieux. Il n'y a personne sur place et aucun travaux en cours.			
Point GPS 1273 à 1274 (carte 1) : Je constate que la neige a été poussée vers le cours d'eau. Des traces de machinerie sont encore visibles. Des amas de neige sont entreposés dans la bande riveraine ainsi que dans le littoral du cours d'eau. La largeur de la rive impactée est environ 54 mètres (photos 1 à 12). Les arbres encore présents dans la bande riveraine sont endommagés. Je quitte les lieux.

15 Conclusion			
Des travaux d'entreposage de neige ont été réalisés dans la bande riveraine ainsi que dans le littoral d'un cours d'eau, ce qui contrevient aux articles 22 al.1 (4) et 22 al.2 de la Loi sur la qualité de l'environnement

16 Évaluation de la gravité des conséquences des manquements constatés			
1	Manquement :	Travaux d'entreposage de neige dans le littoral d'un cours d'eau	Degré de gravité des conséquences : Mineur
	Référence légale :	article 22 al.1 (4)	
	Atteinte à la santé, à la sécurité, au bien-être ou au confort de l'être humain :	Aucune atteinte ou aucun risque (mineur)	
	Explication :		
2	Manquement :	Travaux d'entreposage de neige dans la bande riveraine d'un cours d'eau	Degré de gravité des conséquences : Mineur
	Référence légale :	Article 22 al.2	
	Atteinte à la santé, à la sécurité, au bien-être ou au confort de l'être humain :	Aucune atteinte ou aucun risque (mineur)	
	Explication :		
1	Atteinte à la qualité de l'eau, du sol, de l'air, à la végétation ou à la faune :	Atteinte à faible impact (mineur)	Gravité objective du manquement de catégorie : B
	Les conséquences sont :	Complètement réversibles	
	Explication :	La neige entreposée dans le littoral d'un cours d'eau peut changer l'écoulement. Lorsque la neige sera fondue, le cours d'eau retrouvera son écoulement naturel.

17 Recommandations			
Je recommande que le traitement à apporter à ce dossier soit le suivant : Mineur			
Ainsi, je recommande de transmettre un avis de non-conformité (ANC) concernant les articles 22 al.1 (4) et 22 al.2 de la LQE. Un suivi sera réalisé au cours de l'hiver afin de s'assurer que la neige n'est plus entreposée dans la bande riveraine du cours d'eau.			
Rédigé par : Isabelle Gilbert		Fonction : inspecteur	
Signature :

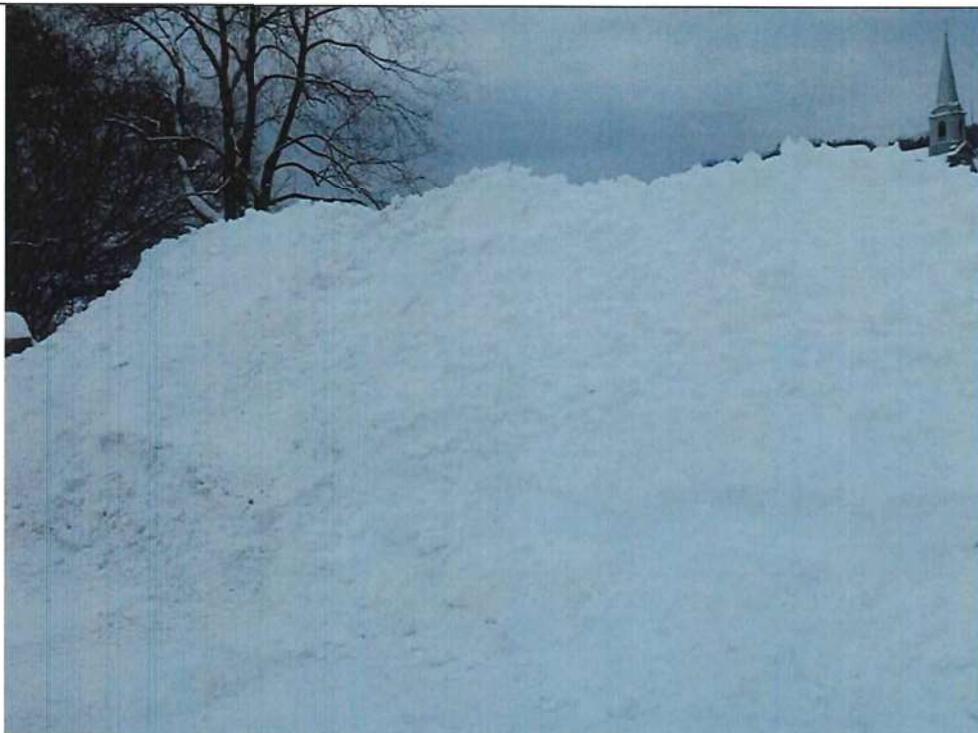
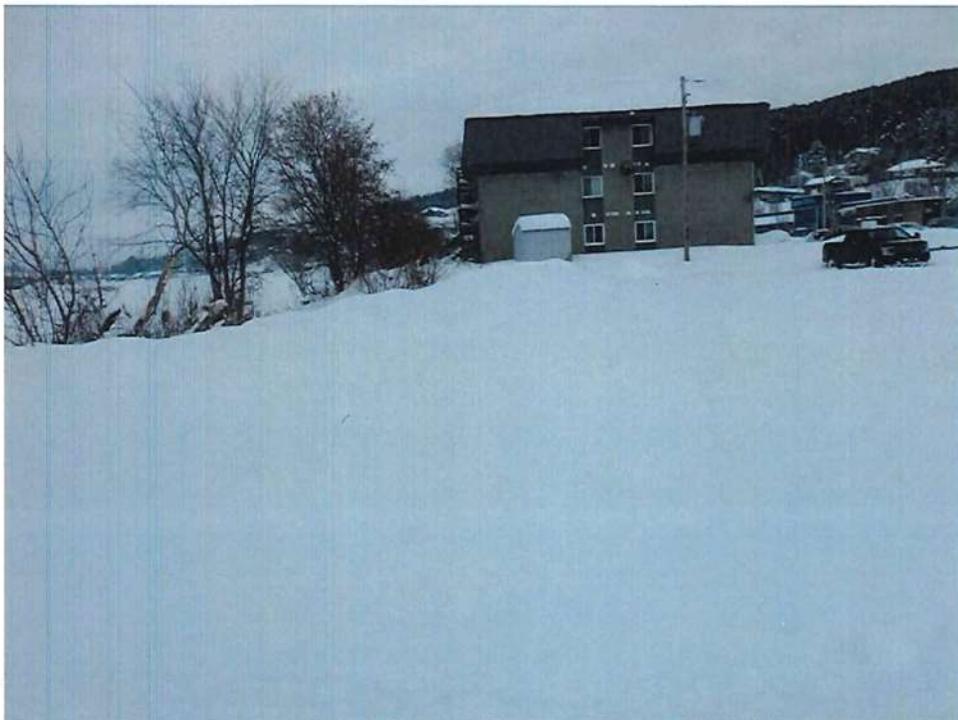
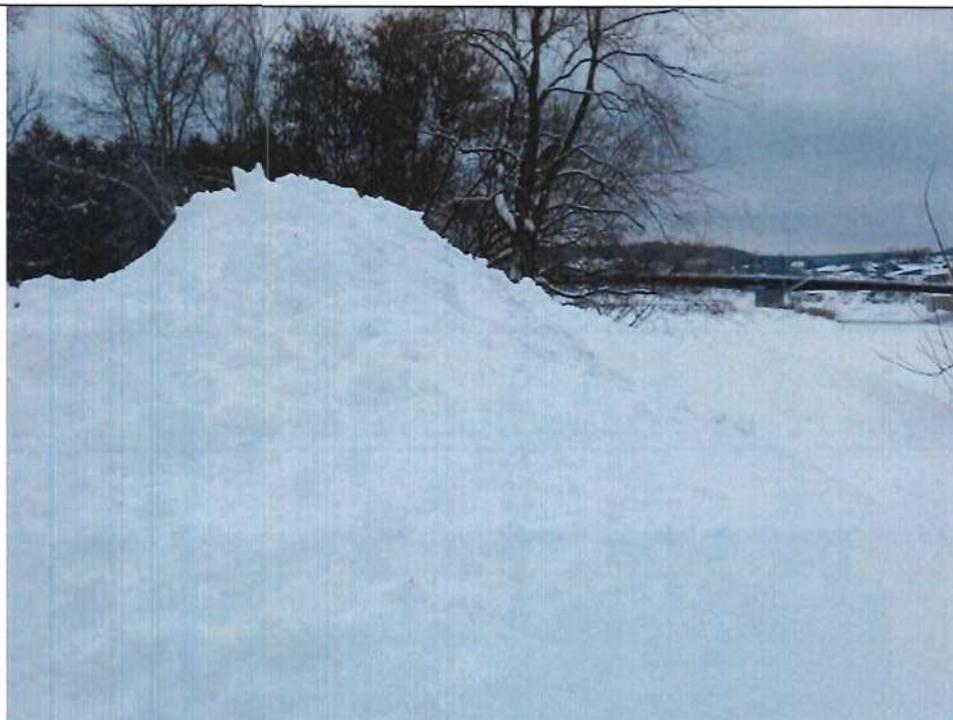
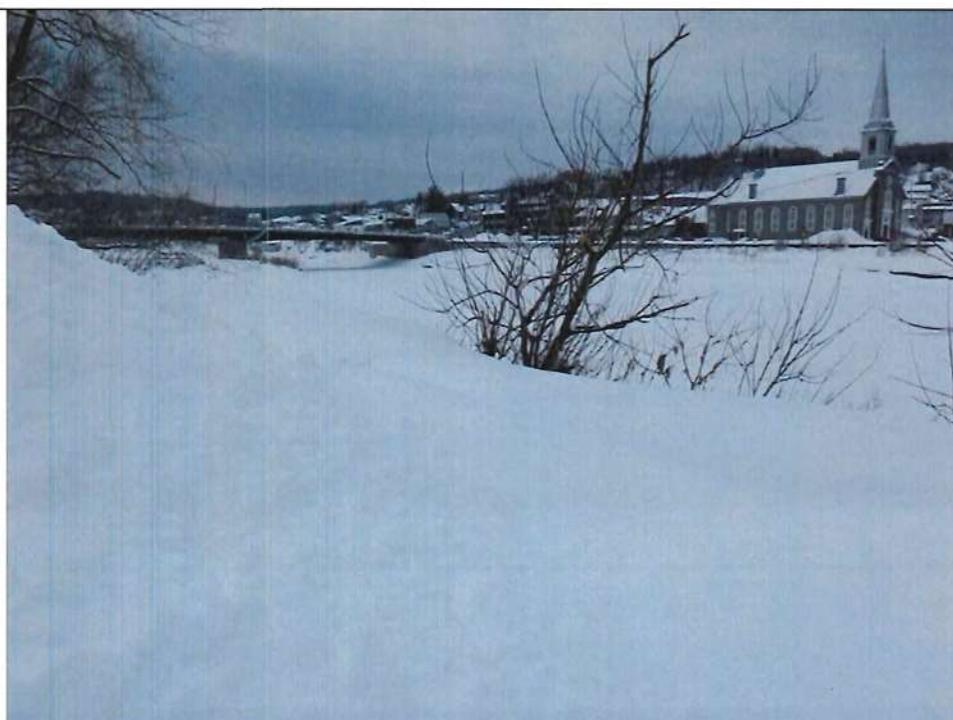
Points GPS 1317 à 1318 (carte 1): Je n'observe aucune nouvelle neige entreposée dans la bande riveraine du cours d'eau (photos 1 à 4). La neige est poussée sur la limite de terre battue du stationnement.

La neige n'est plus entreposée dans la bande riveraine du cours d'eau.

17 Recommandations	
Ainsi, je recommande de fermer l'intervention.	
Rédigé par : Isabelle Gilbert	Fonction : Inspectrice
Signature :
